Verel - Pragondran

Plan de Prévention des Risques naturels prévisibles

4 - Dossier Photographique

Juillet 2002

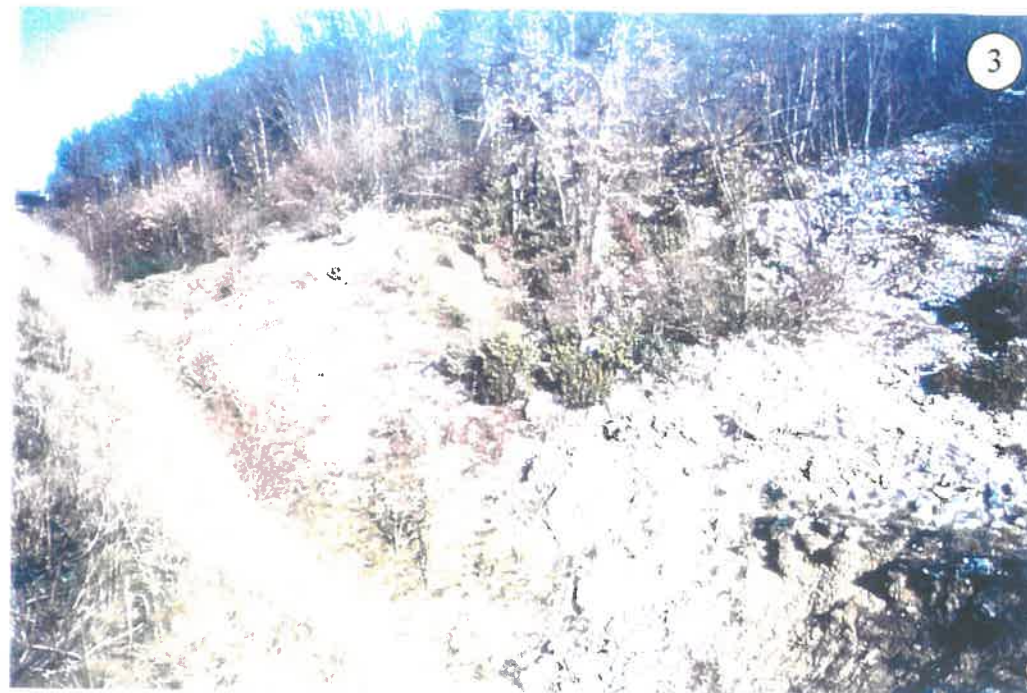
Glissement de terrain affectant la partie nord de la tourne para-blocs.

Les éboulis ont flués sur les marnes du Bériasien sous jacentes.
La présence de nombreuses sources dans ce secteur pourrait expliquer ce phénomène, consécutivement à la déstabilisation artificielle du versant lors des travaux.

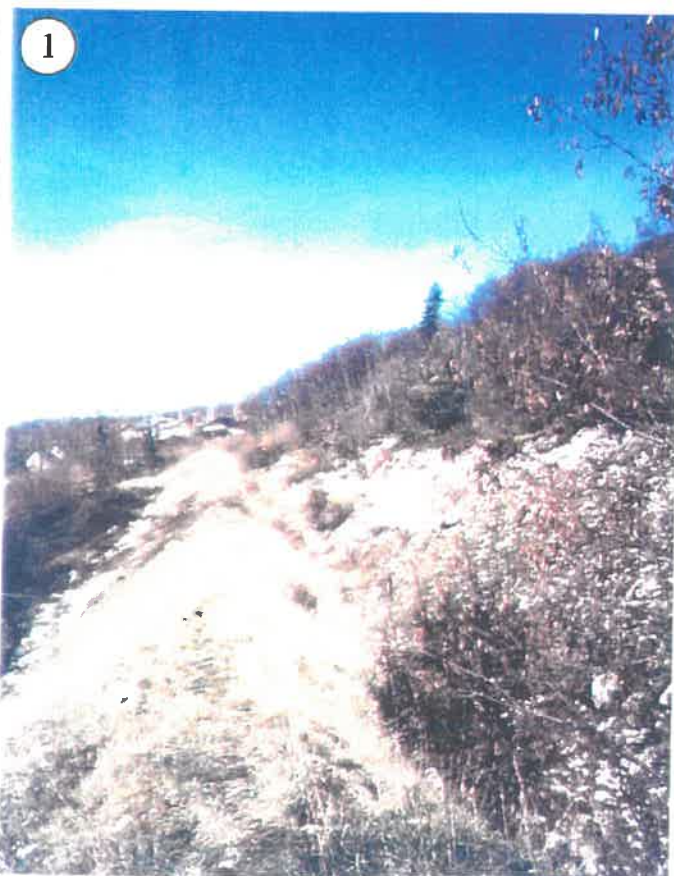
1

**Tourne para-blocs de Verel
Secteur du bois de la Rochelle**

Photographies : état en décembre 2000

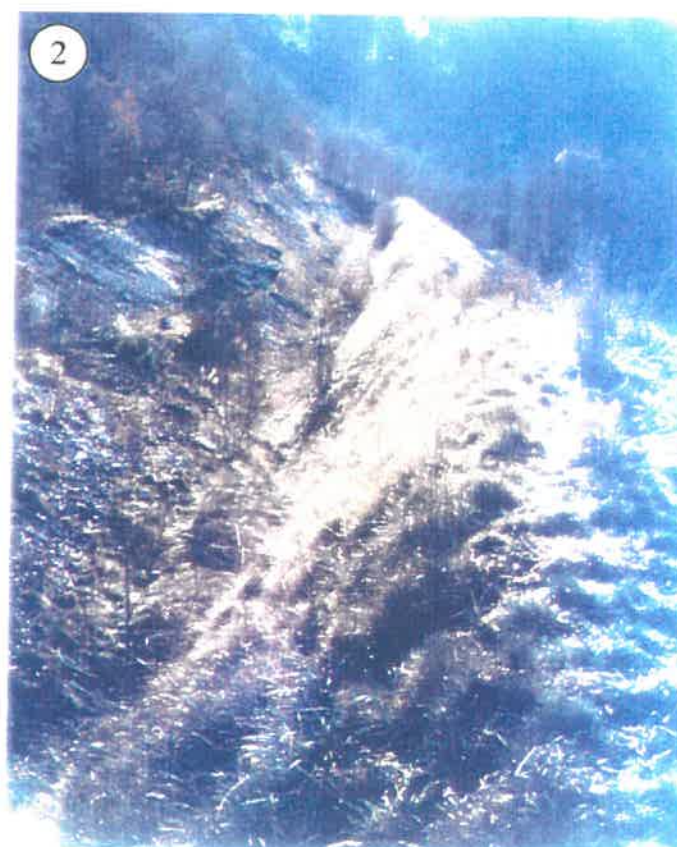
2

Tourne partie amont, vue du sud.

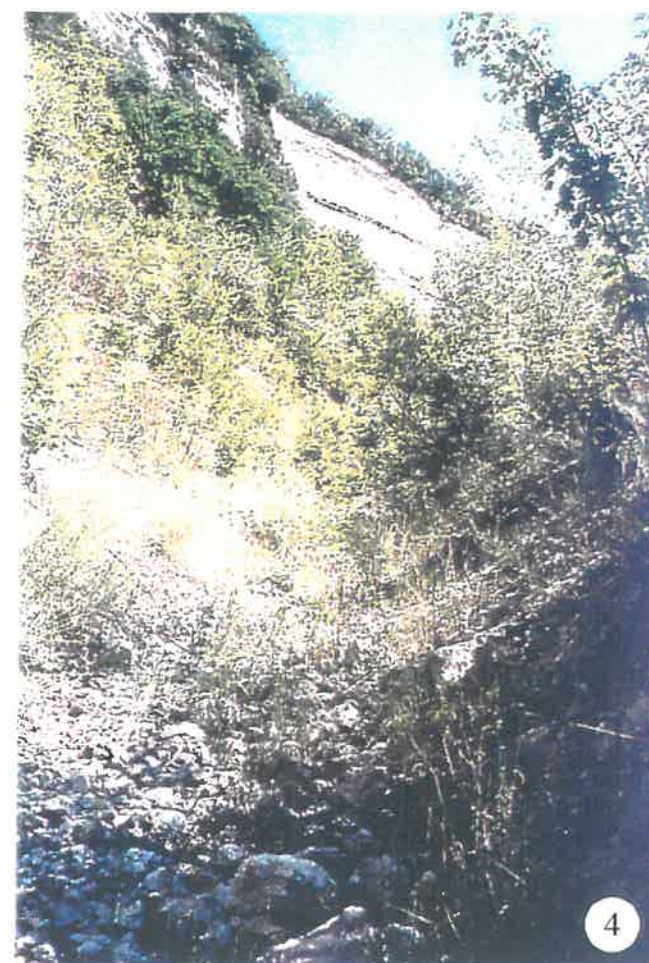
4

**Tourne partie amont,
vers le CD 8**

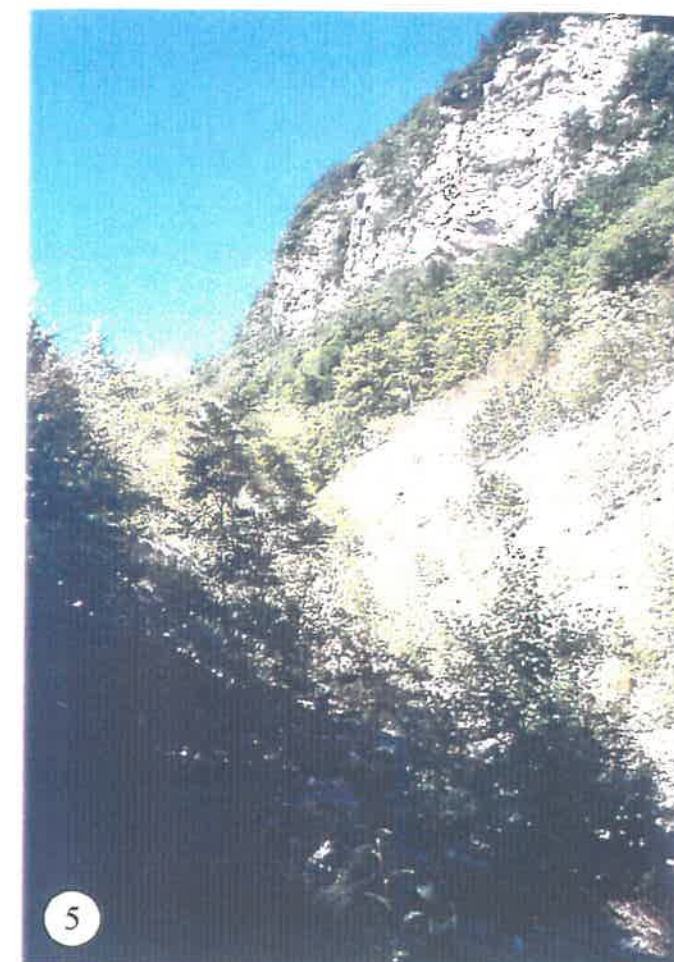
5

**Tourne partie médiane,
vue du sud.**

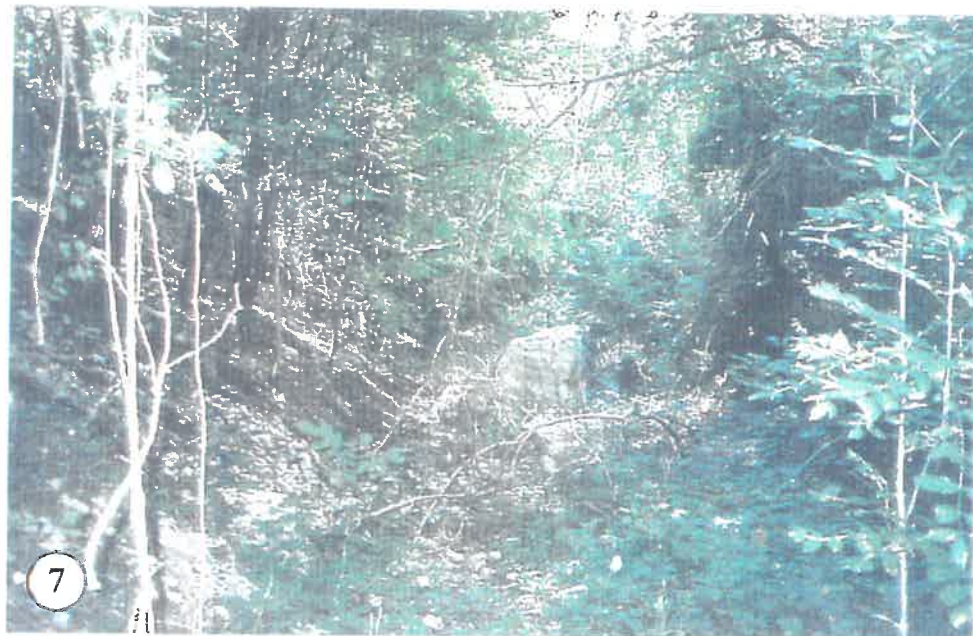
Tourne para-blocs de
Montbasin.
Partie aval.
Etat en août 2000

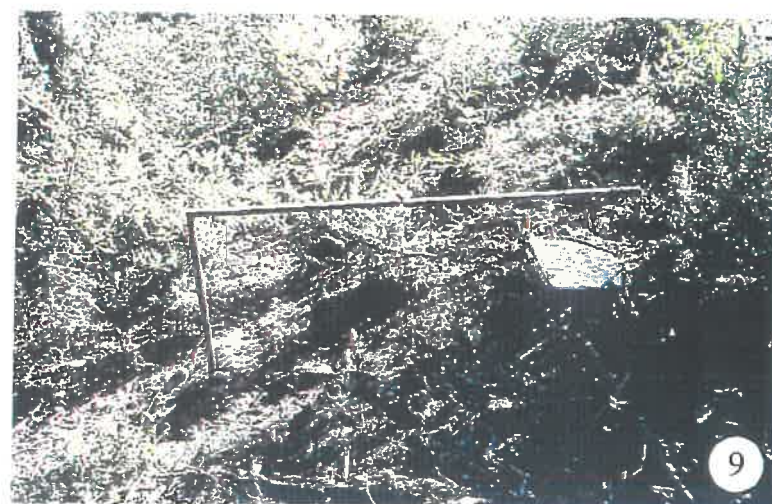
Repère posé à proximité de
l'éperon Nord par ANTEA en 1996,
au dessus de l'éroulement de 1995.

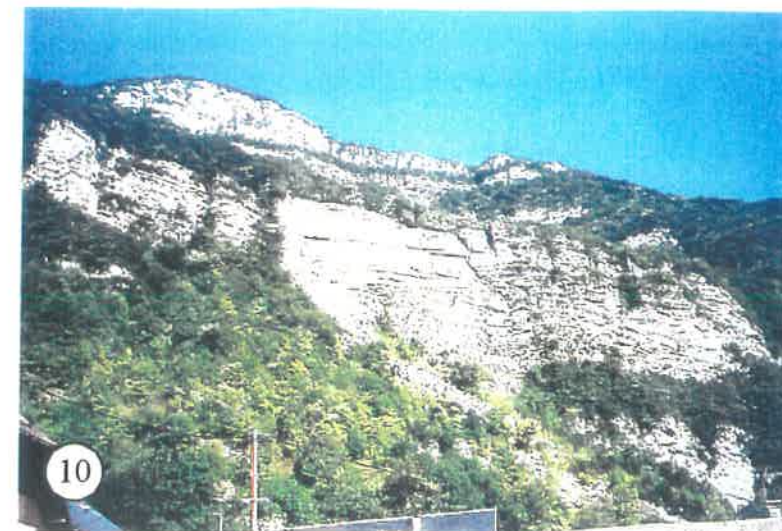
Cicatrices de l'éroulement
de 1974, observées du
village de Verel.

(Photographie Août 2000).

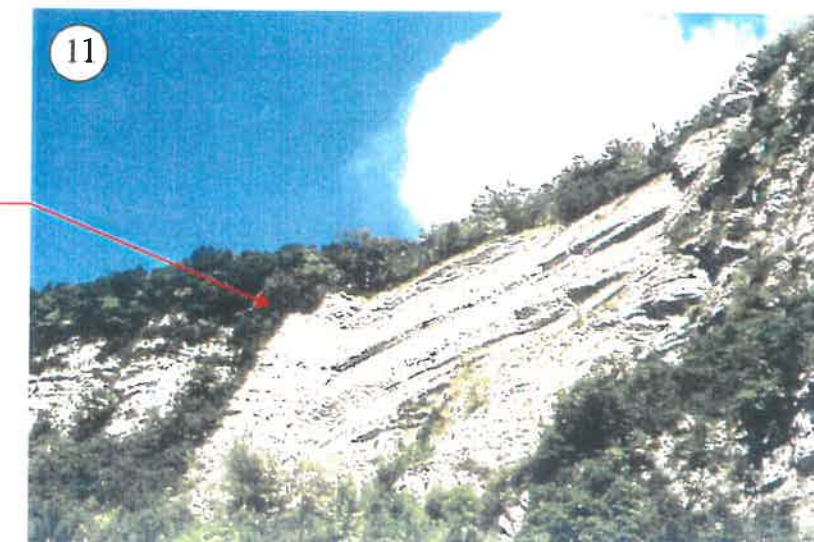
En beige sur la photo, la partie
éroulée en 1994.

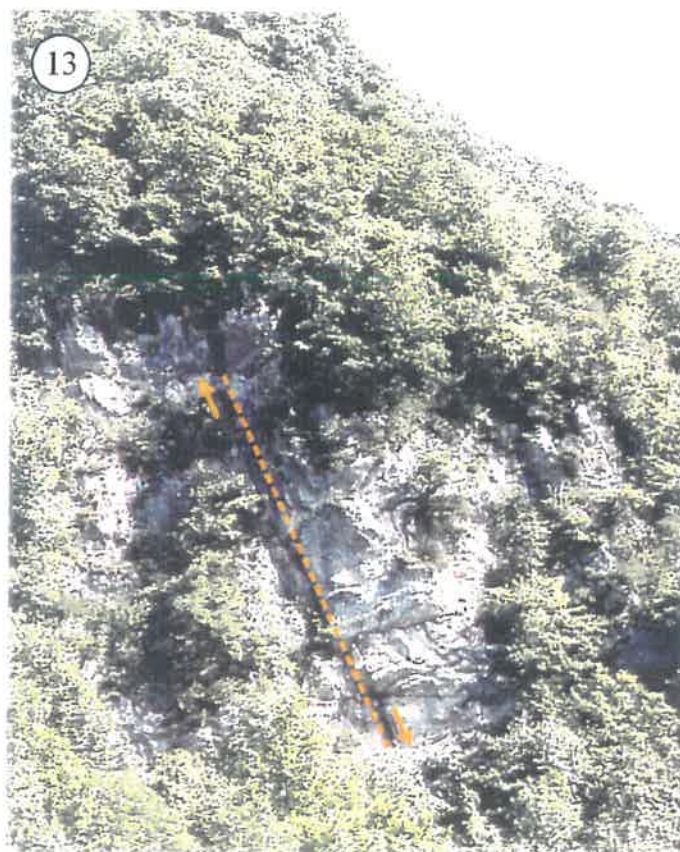
Photo n° 13 : faille oblique sur le rocher des Chavannes, recoupant perpendiculairement les strates calcaires.

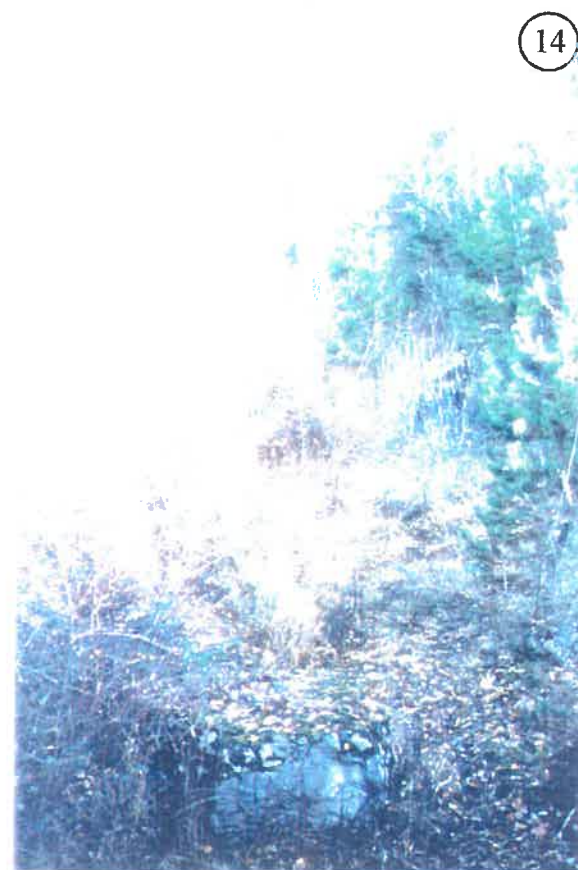
Photo n° 14 : tourne para-blocs des Chavannes (commune de St Alban), état en décembre 2000.

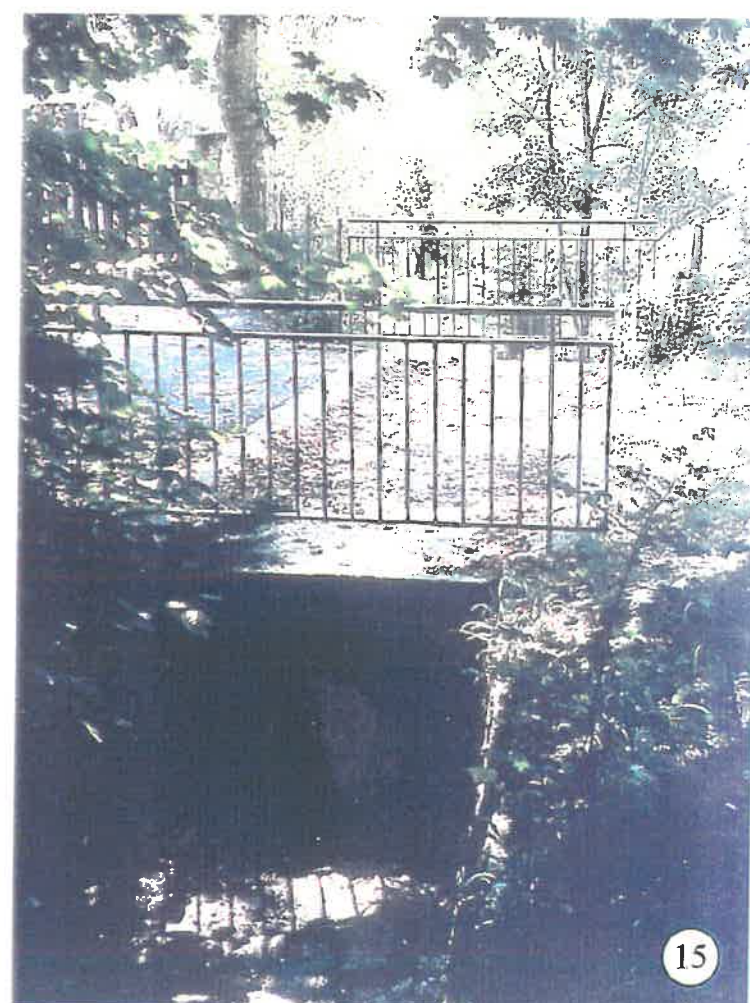
Pragondran, chemin menant au Léchères :

nouveau passage d'eau à section rectangulaire, construit suite aux fortes crues du 11 juillet 1995.

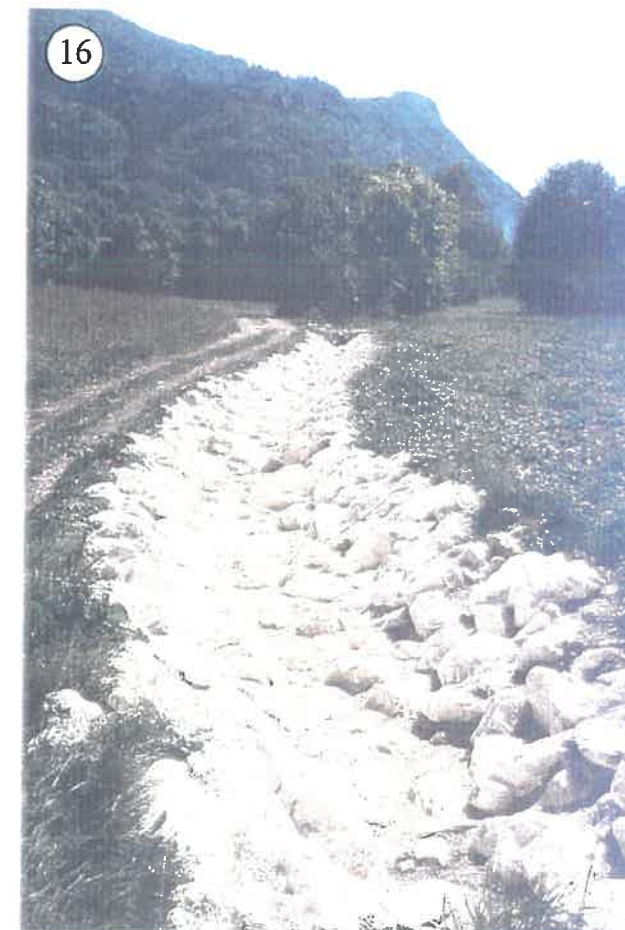
Ruisseau de Plantay : aménagements en amont du hameau de Pragondran.

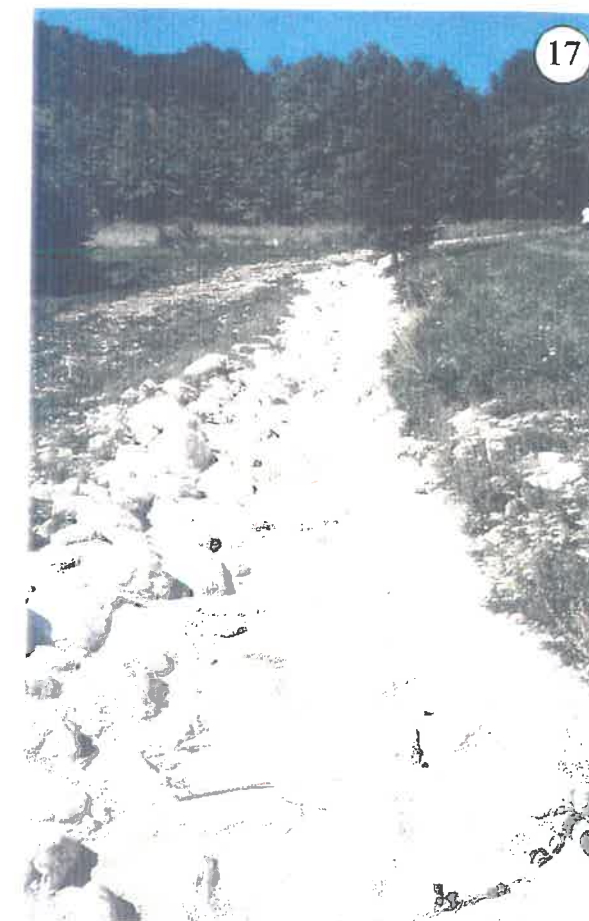
Enrochement du lit à proximité des captages d'eau potable et aperçu du passage busé ramenant les eaux dans le cours naturel.
