**Tignes**

## **Plan de Prévention des Risques** naturels prévisibles

### **Annexe 2**

#### **Inventaire des ouvrages** **de protection existants**

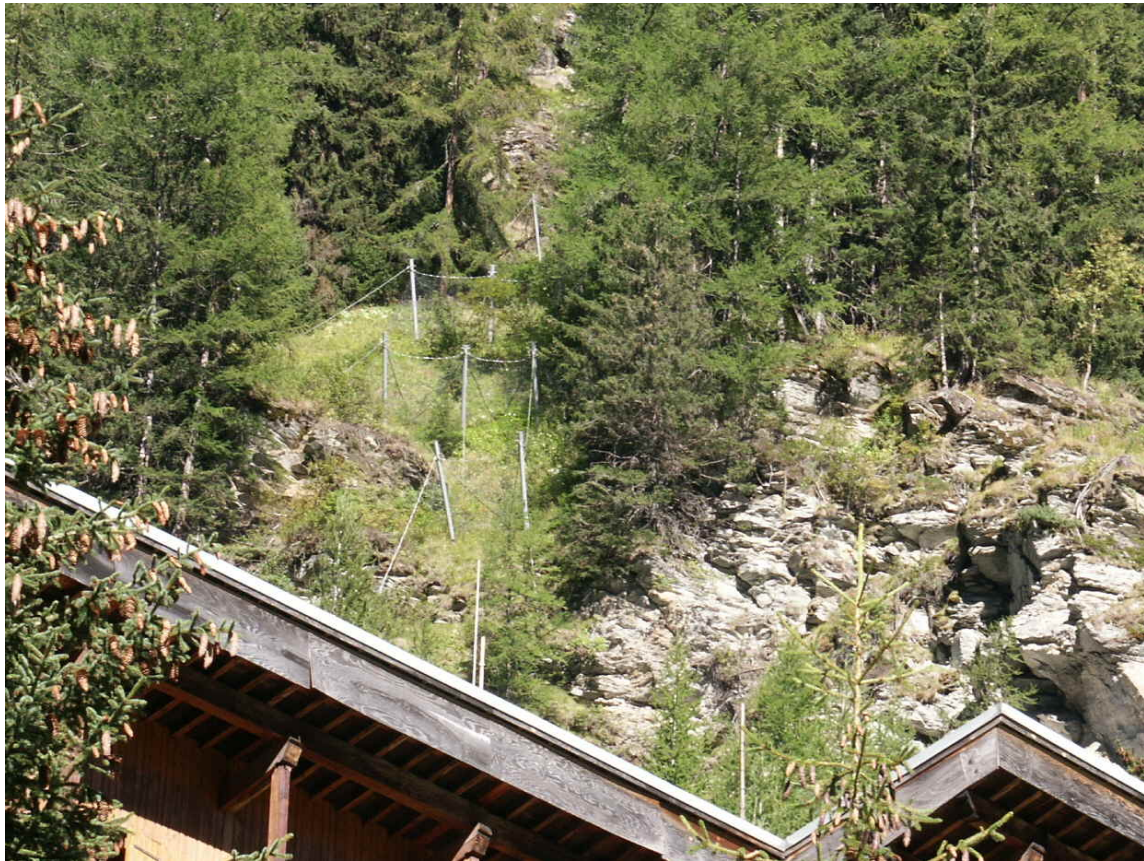
**Ouvrage 1 :** Filets paravalanches dans le couloir dominant la RD 902 et le centre du Rocher Blanc (cf fiche page 17)

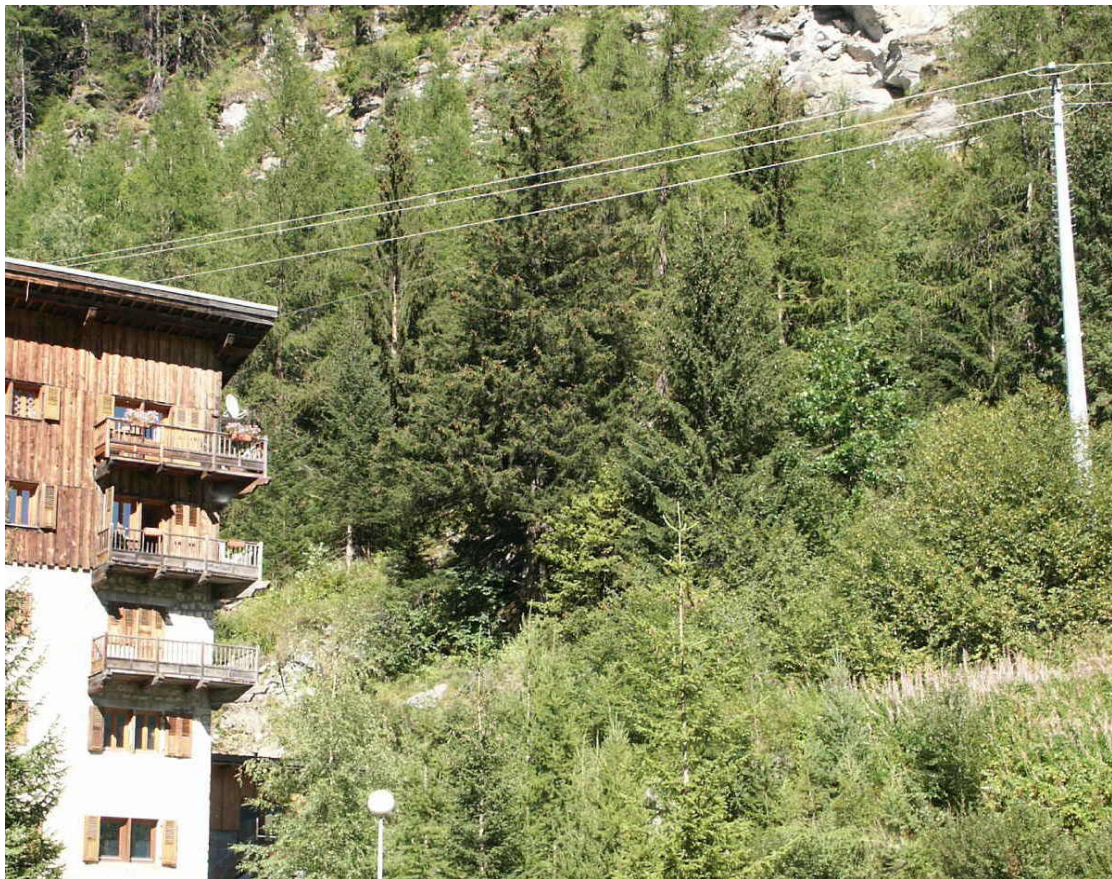
**Ouvrage 2 :** Boisement dans le talus entre la RD 902 et le centre du Rocher Blanc (cf fiche page 17)

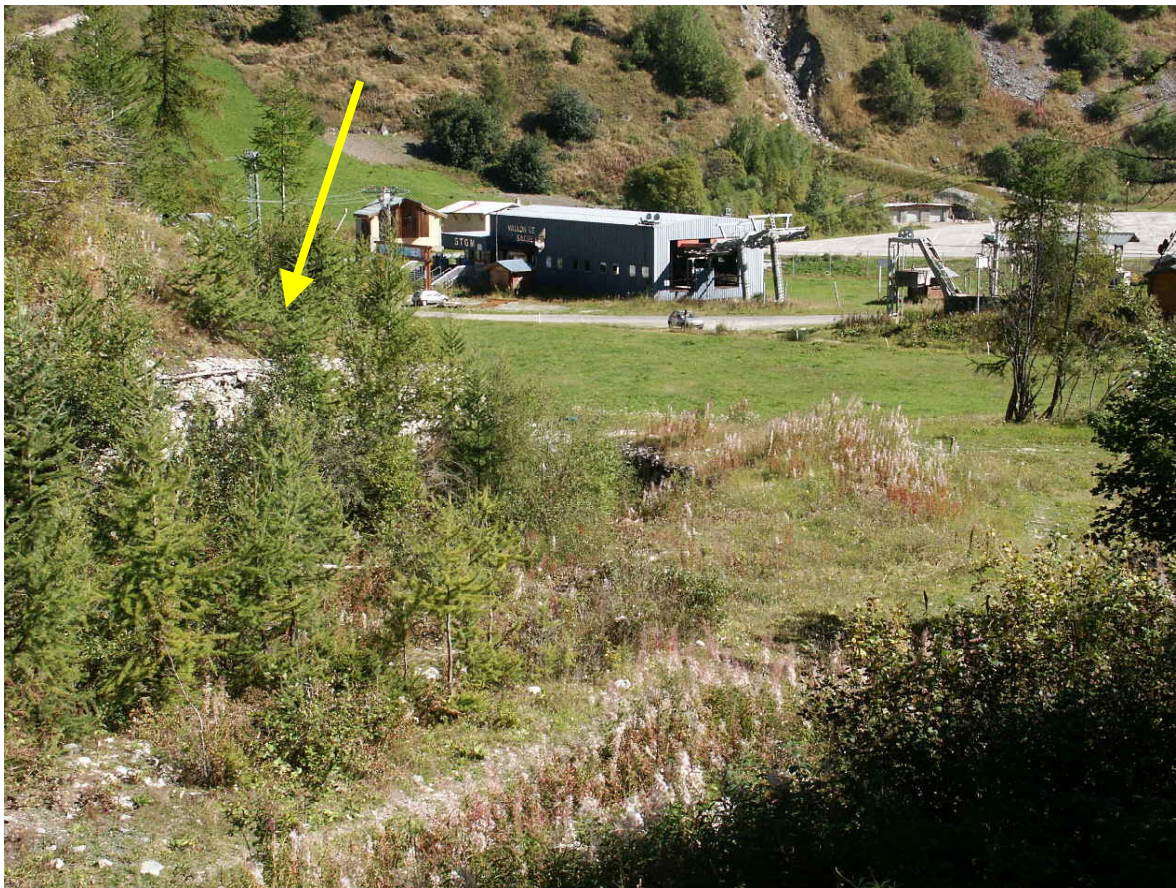
**Ouvrage 3 :** Tourne en sortie du couloir de la Sachette (cf fiches pages 22-23)

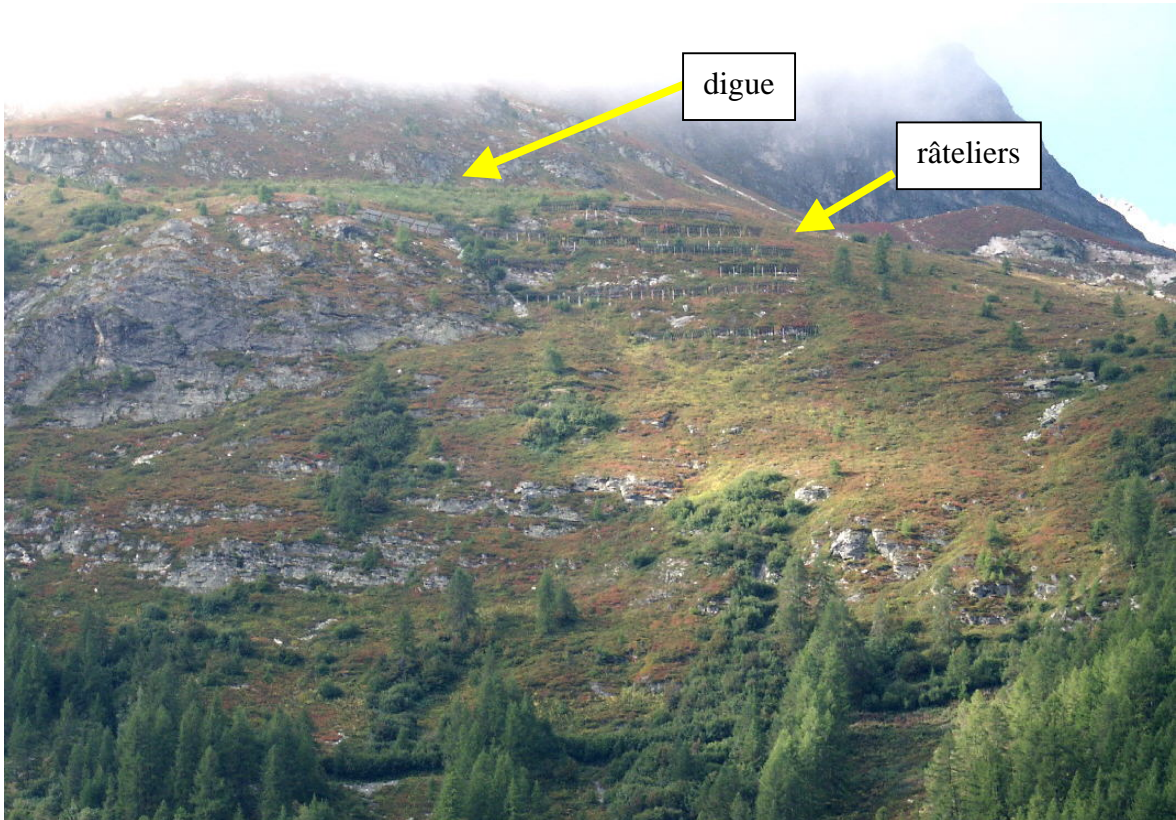
**Ouvrages 4 et 4bis :** Digue et râteliers dans la zone de départ inférieure de l'avalanche du Gd Rond (cf fiches pages 24-25)

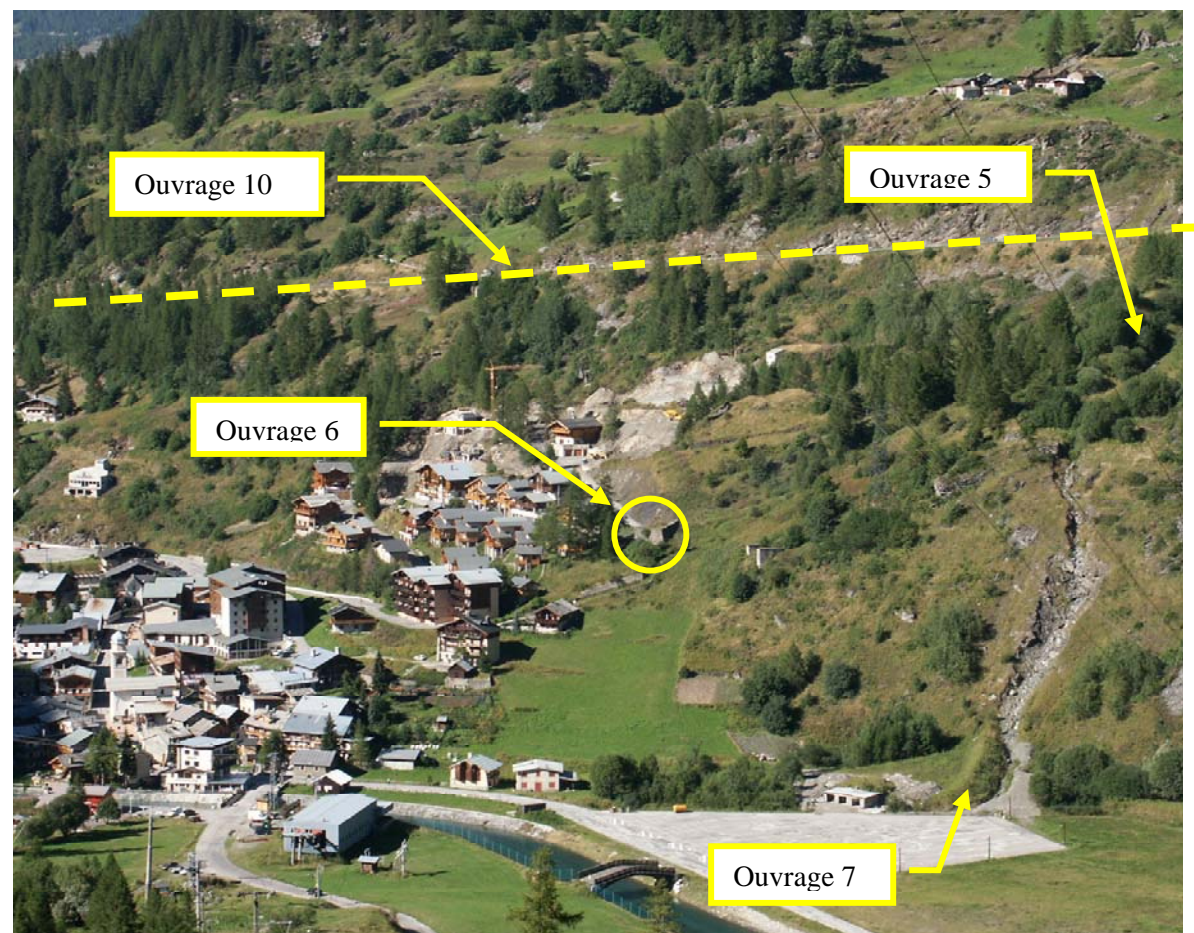
Vue générale partie sud du secteur des Brévières. Localisation des ouvrages 5, 6, 7 et 10.

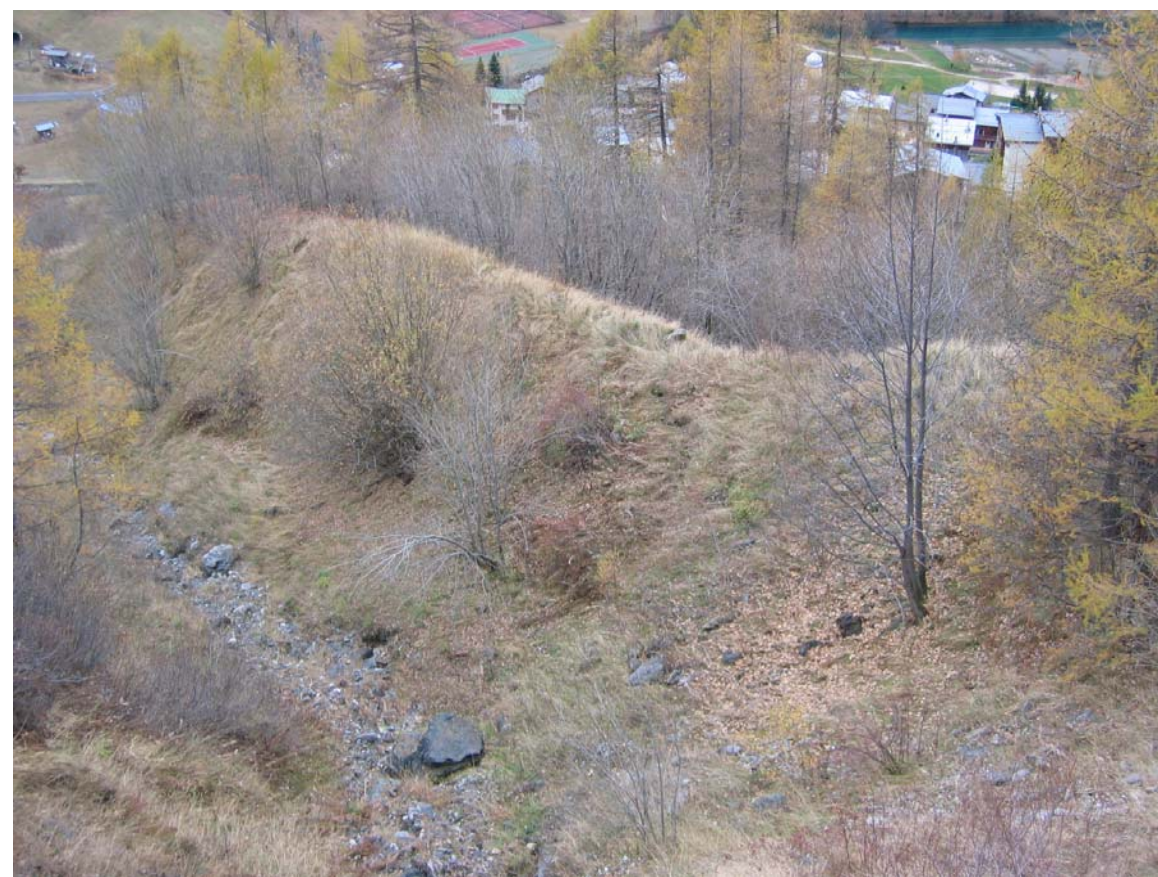
**Ouvrage 5 :** Tourne en remblais (rive droite) en aval immédiat de la RD902. Protection contre les crues du torrent et les avalanches de la Davie - cf. fiches pages 18-19 et 26-27

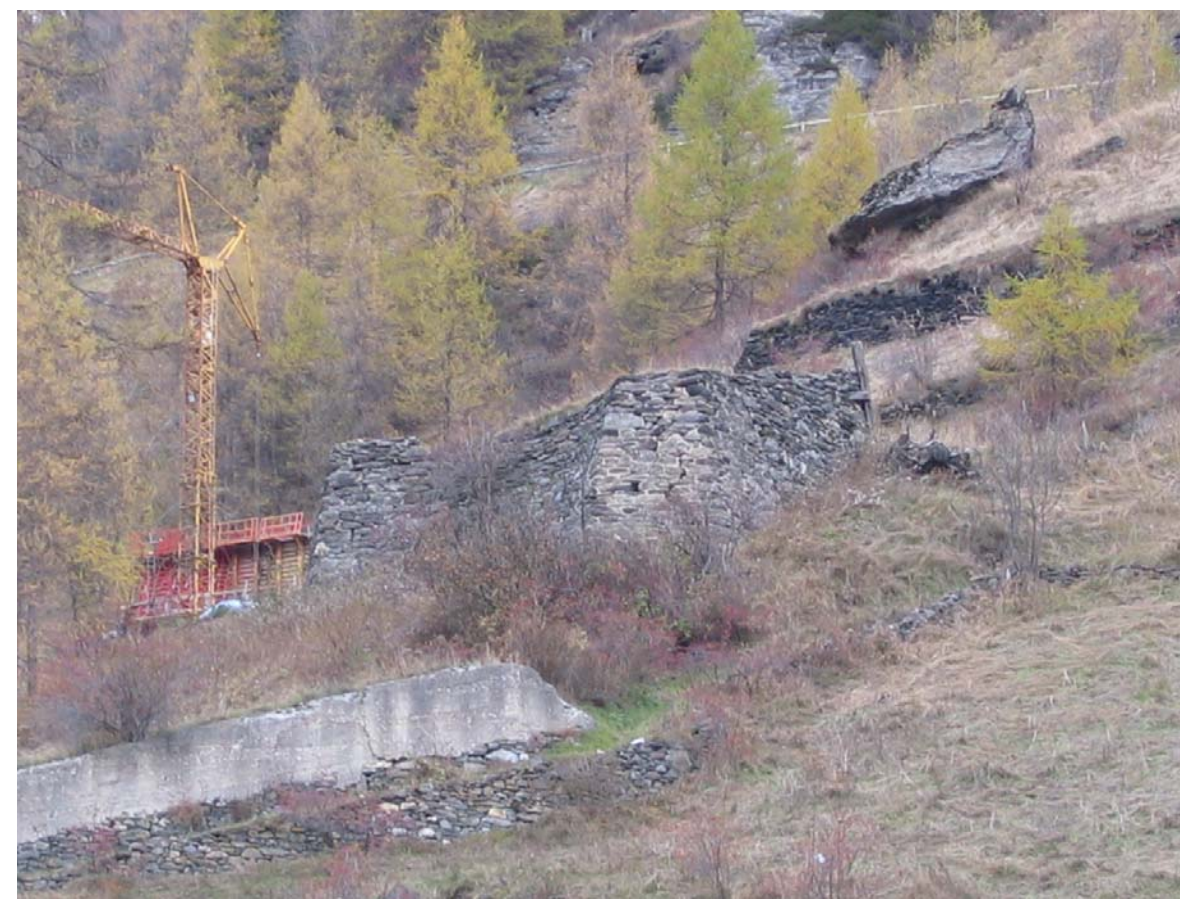
**Ouvrage 6 :** Etrave protégeant le village contre les crues du torrent et les avalanches de la Davie. cf fiches pages 18-19 et 26-27

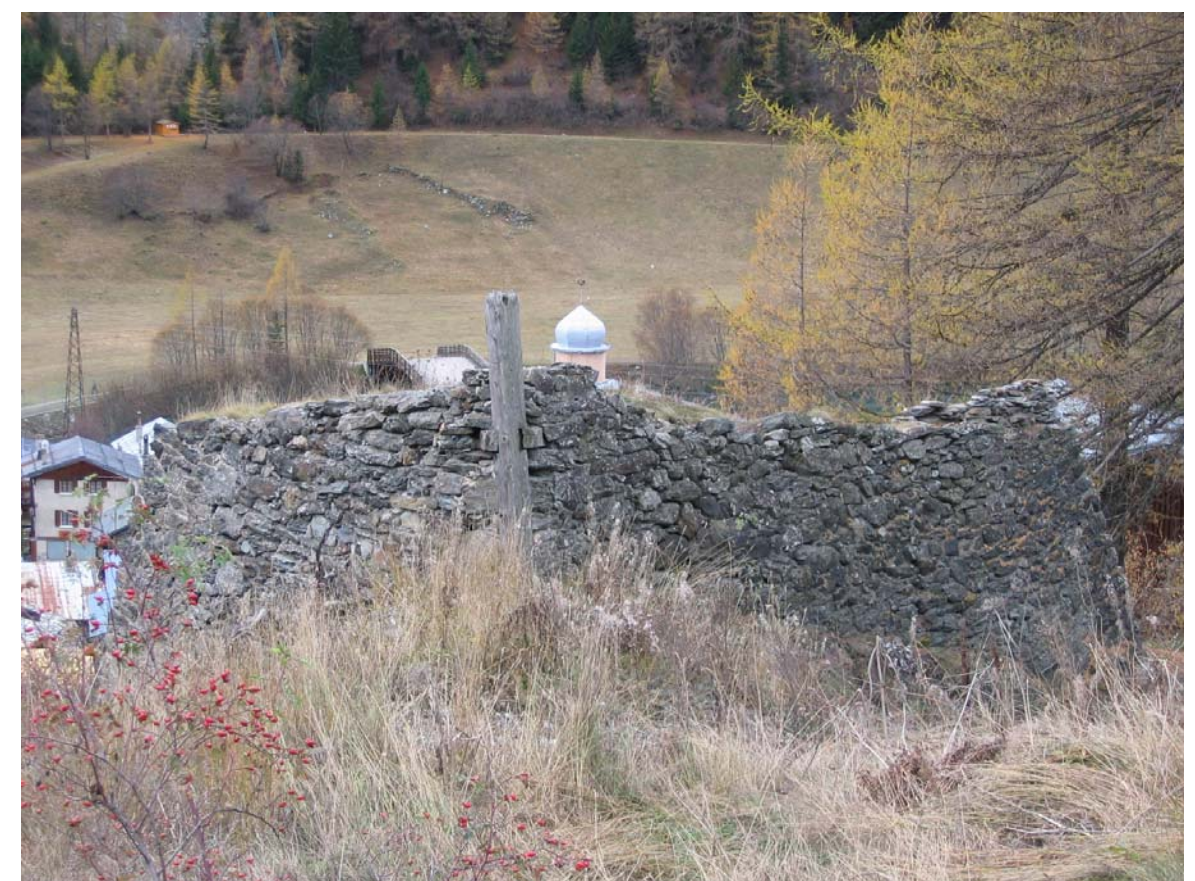
**Ouvrage 6 :** Etrave protégeant le village contre les crues du torrent et les avalanches de la Davie. cf fiches pages 18-19 et 26-27

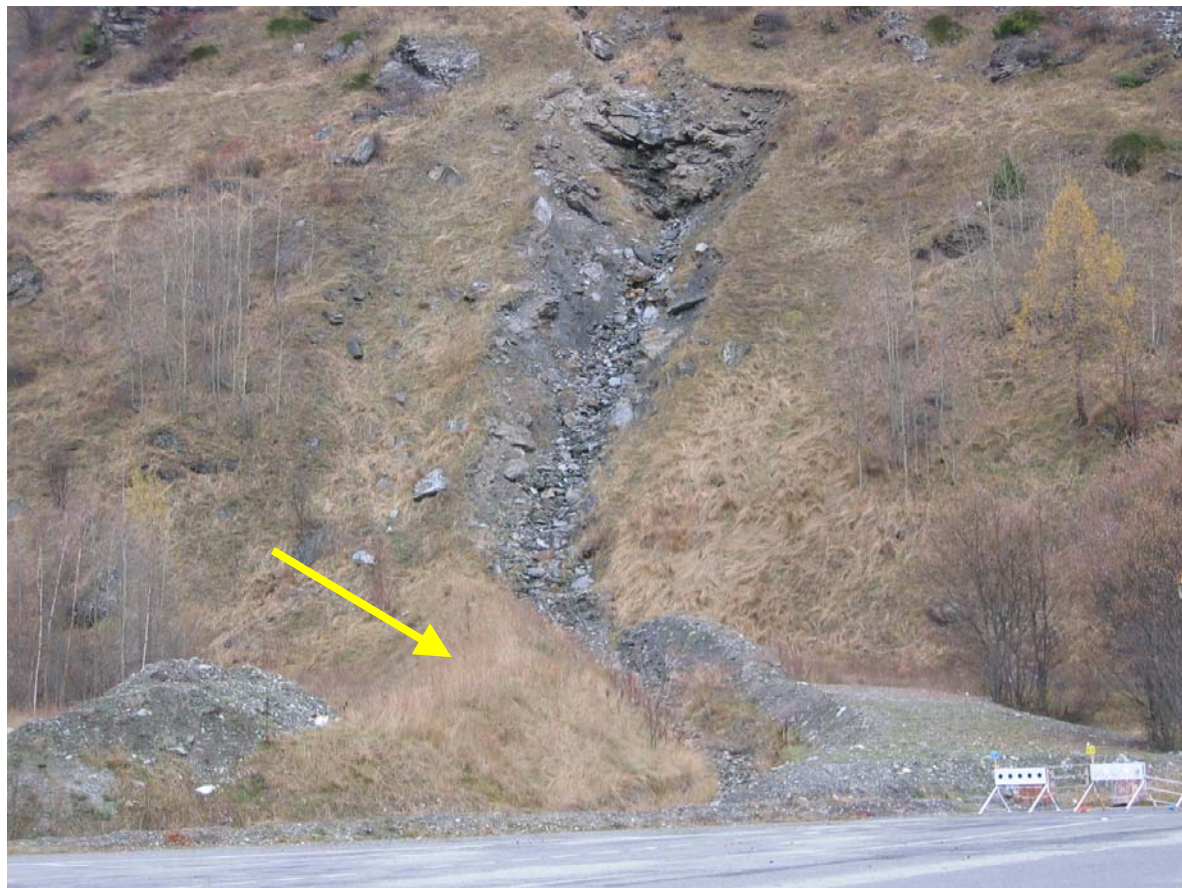
**Ouvrage 7 :** Digue en remblais (rive droite) en pied de versant (parking des Brévières).  
Protection contre les crues du torrent de la Davie (cf. fiches pages 26-27)

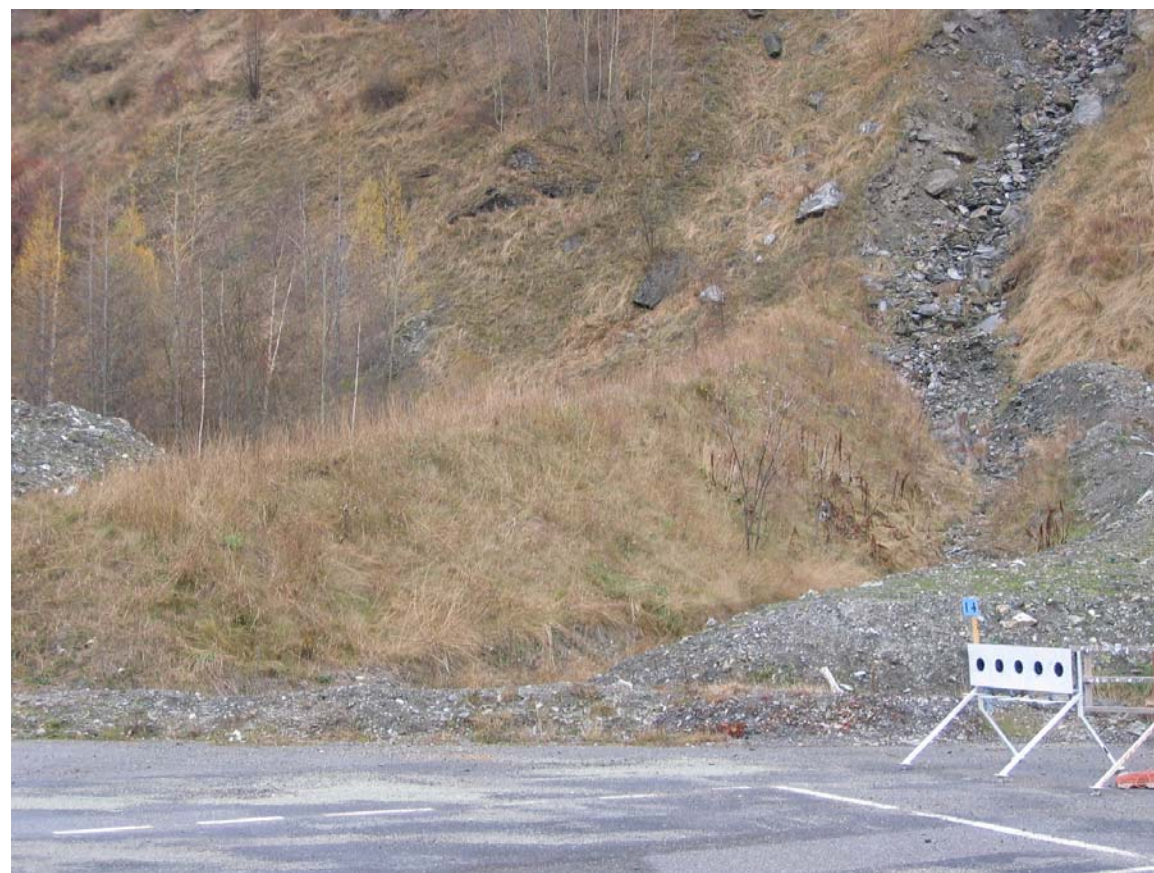
**Ouvrage 7 :** Digue en remblais (rive droite) en pied de versant (parking des Brévières).  
Protection contre les crues du torrent de la Davie (cf. fiches pages 26-27)

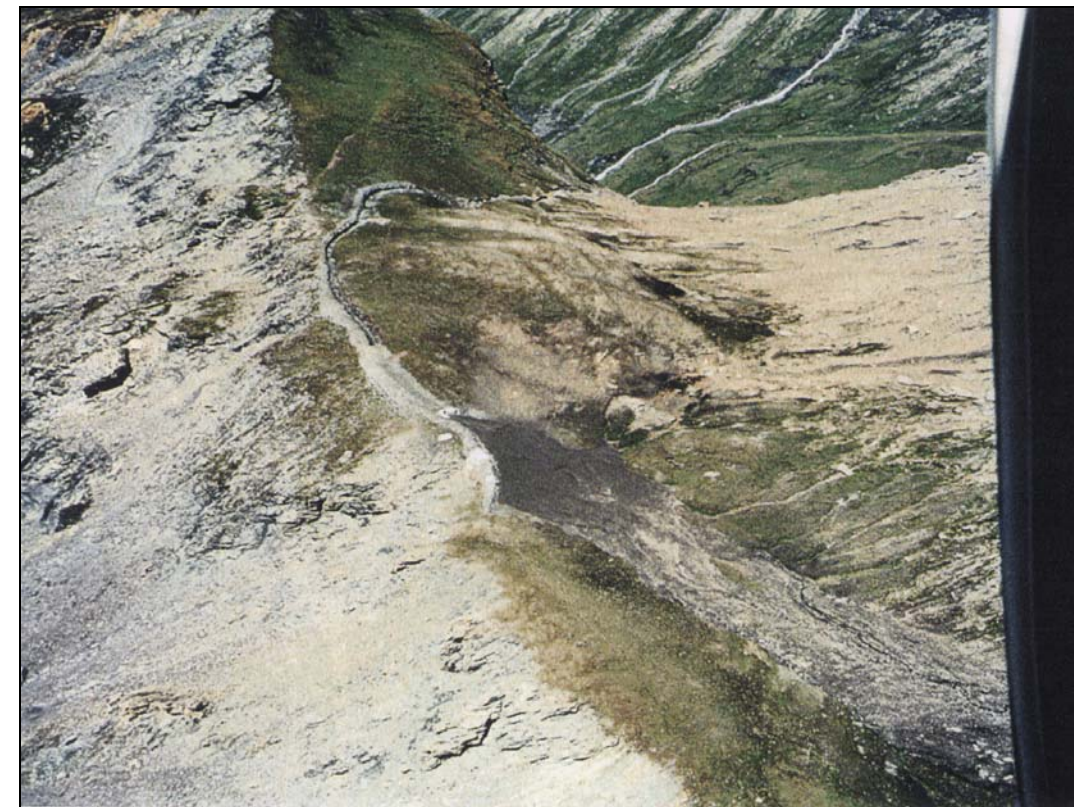
**Ouvrage 8 :** Ouvrage de retenue et de dérivation vers le bassin versant du Nant Cruet (alt. 2810 m environ). Protection contre les crues du torrent de la Davie. cf fiche page 26-27

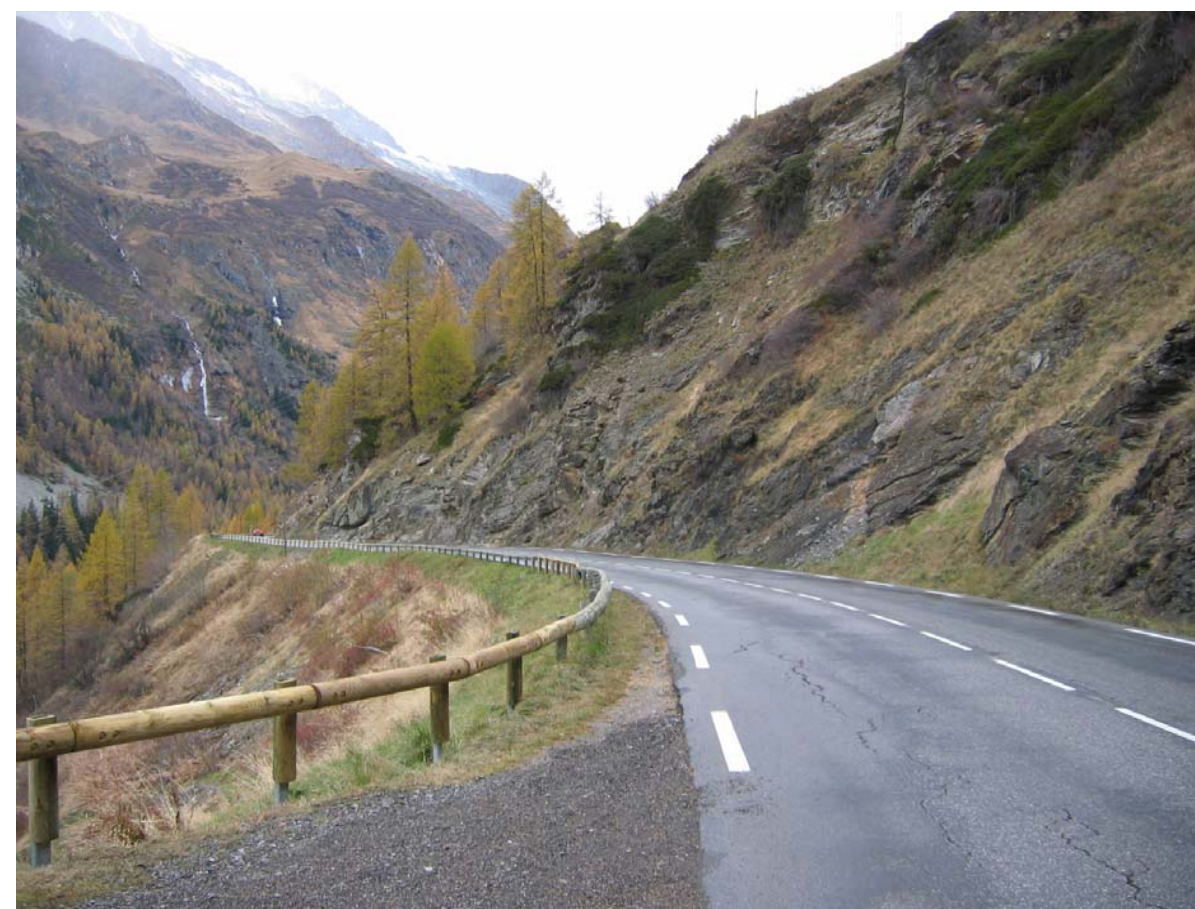
**Ouvrage 10 :** Replat de la RD902 sur toute la traversée du secteur. Protection contre les chutes de blocs (cf. fiche page 14) et localement contre les avalanches (cf fiche page 20)

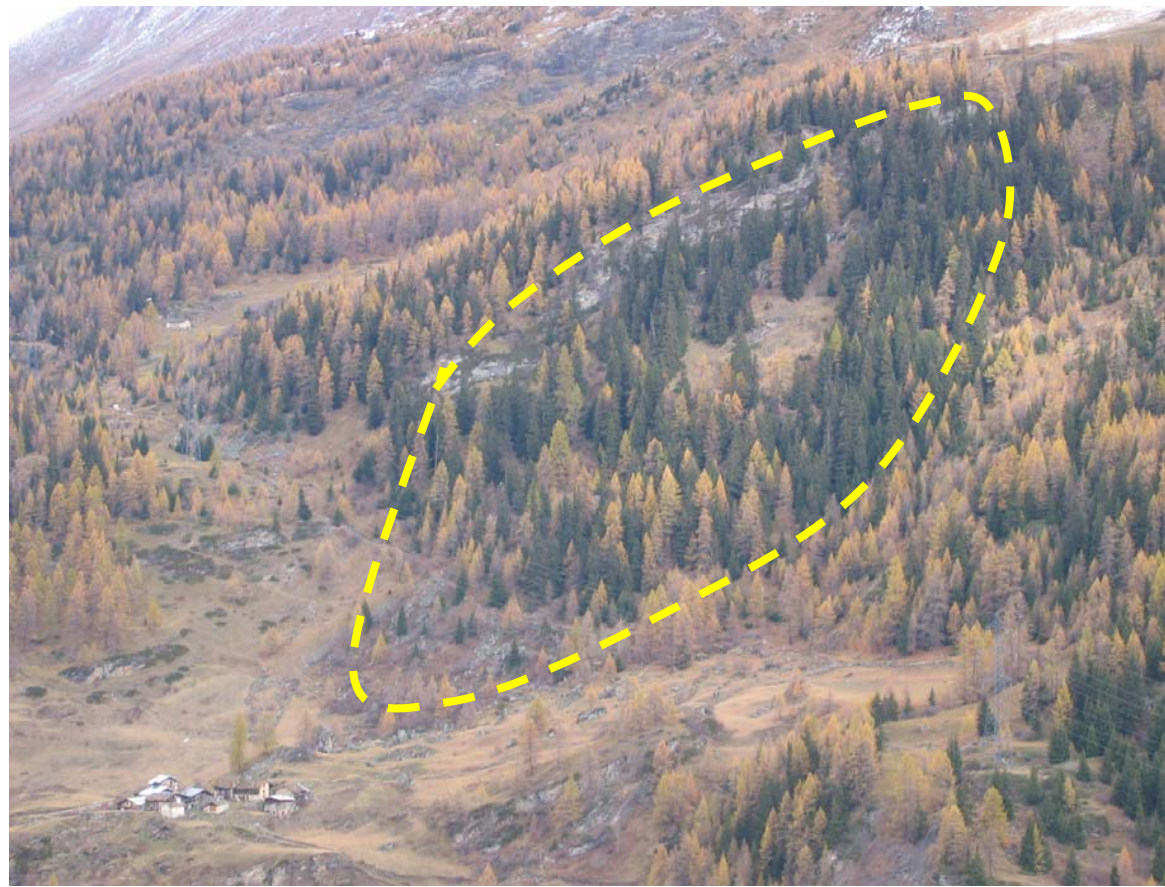
**Ouvrage 11 : Boisement dominant le hameau du Villaret. Protection contre les chutes de blocs (cf. fiche page 15)**

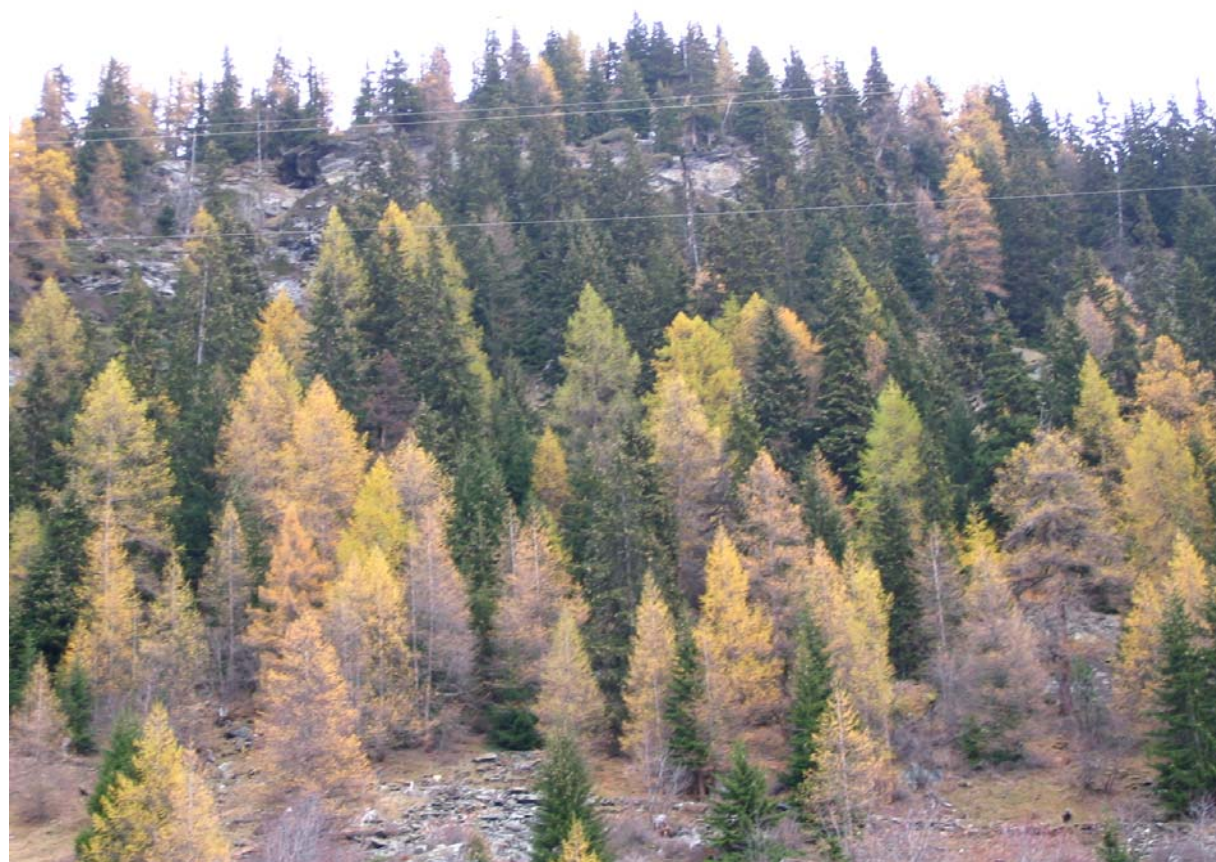
**Ouvrage 11 : Boisement dominant le Villaret (prise de vue depuis le hameau). Protection contre les chutes de blocs (cf. fiche page 15)**

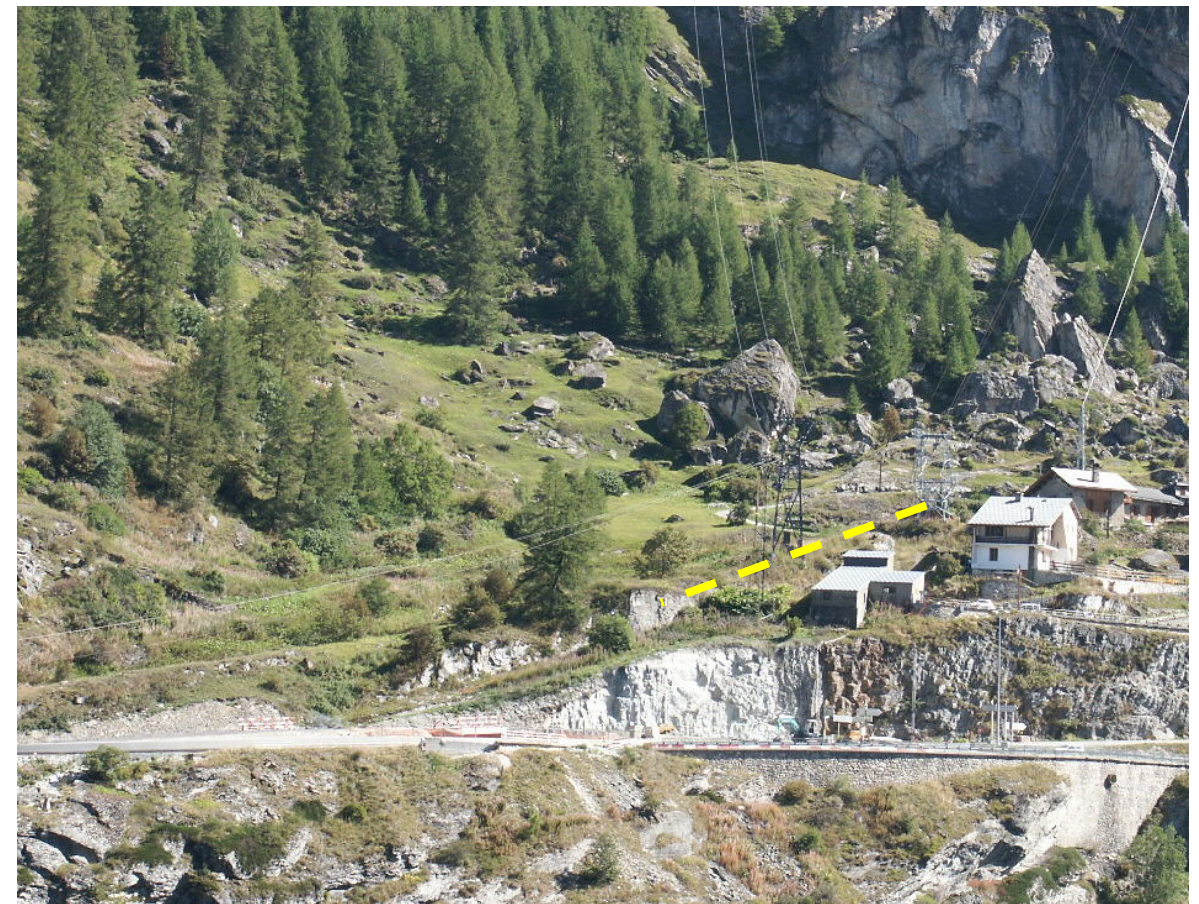
**Ouvrage 12 : Tourne naturelle située en limite nord du Chevril (cf fiche page 33)**

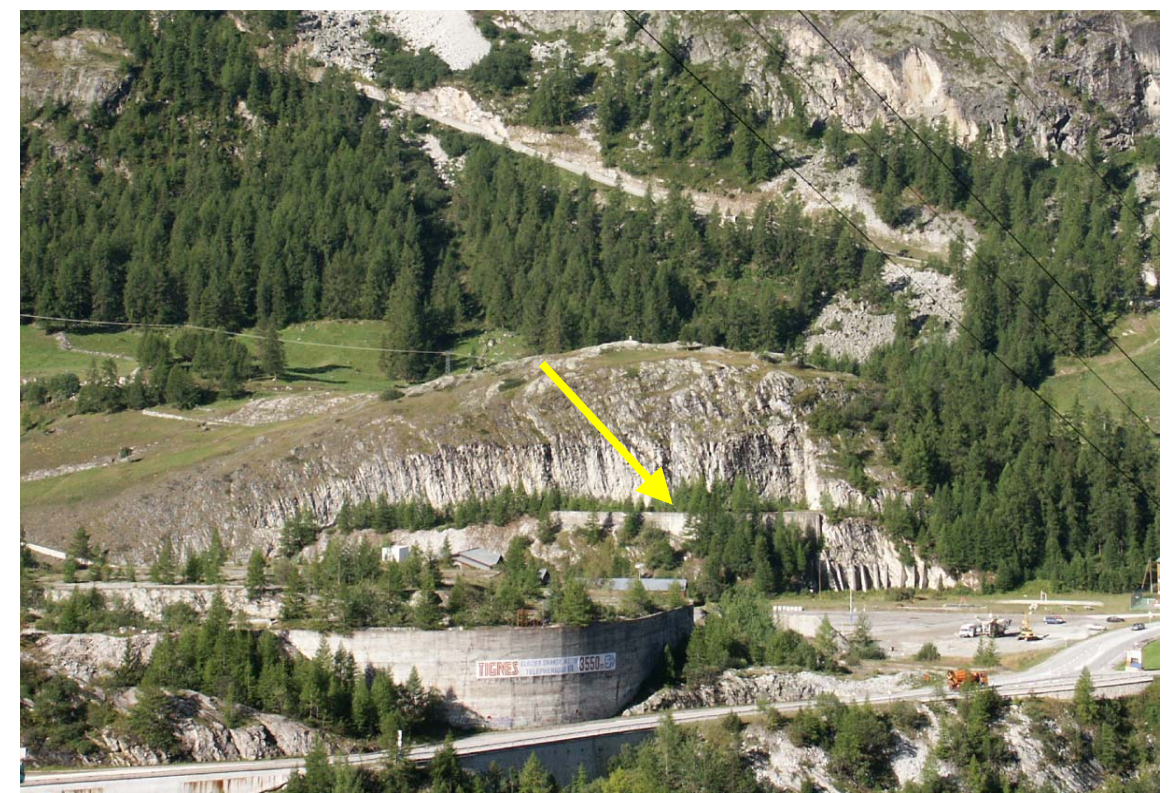
**Ouvrage 13 : Plate-forme d'une dizaine de mètres de largeur, à mi-pente. Protection contre les chutes de pierres et blocs (cf fiche page 36)**

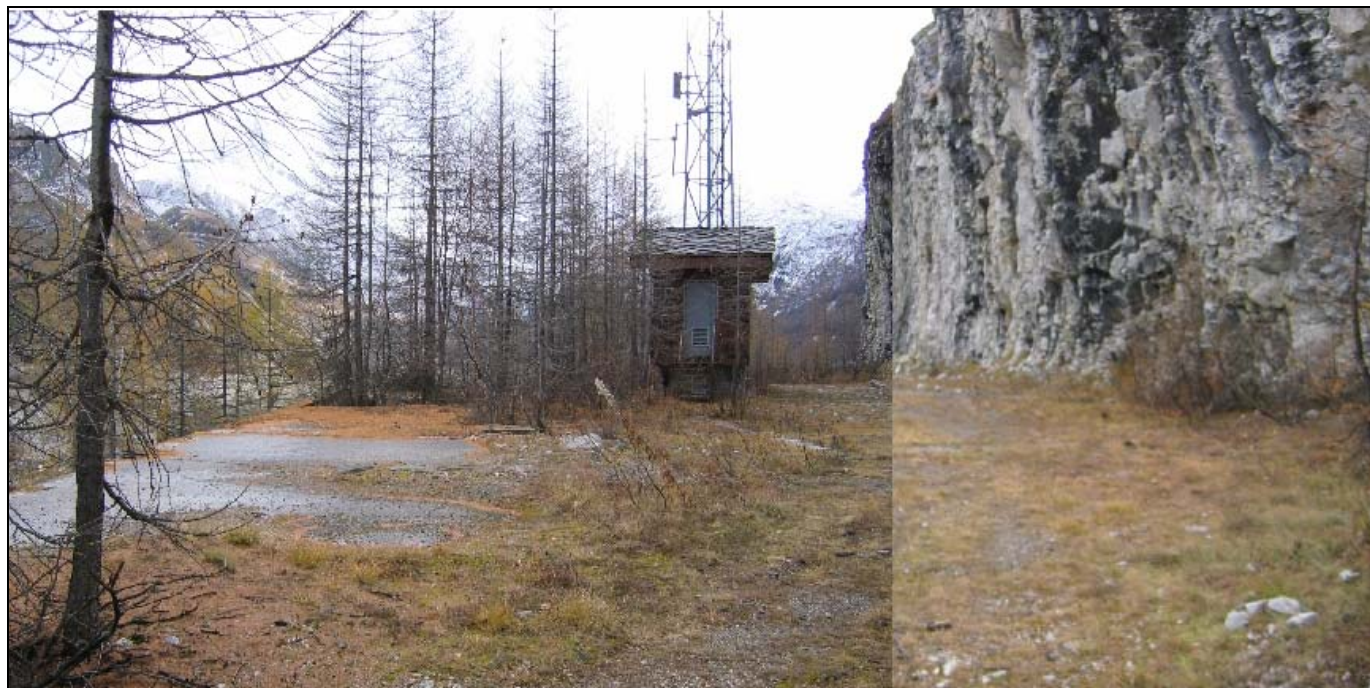
**Ouvrage 13 :** Plate-forme d'une dizaine de mètres de largeur. Protection contre les chutes de pierres et blocs (cf fiche page 36)

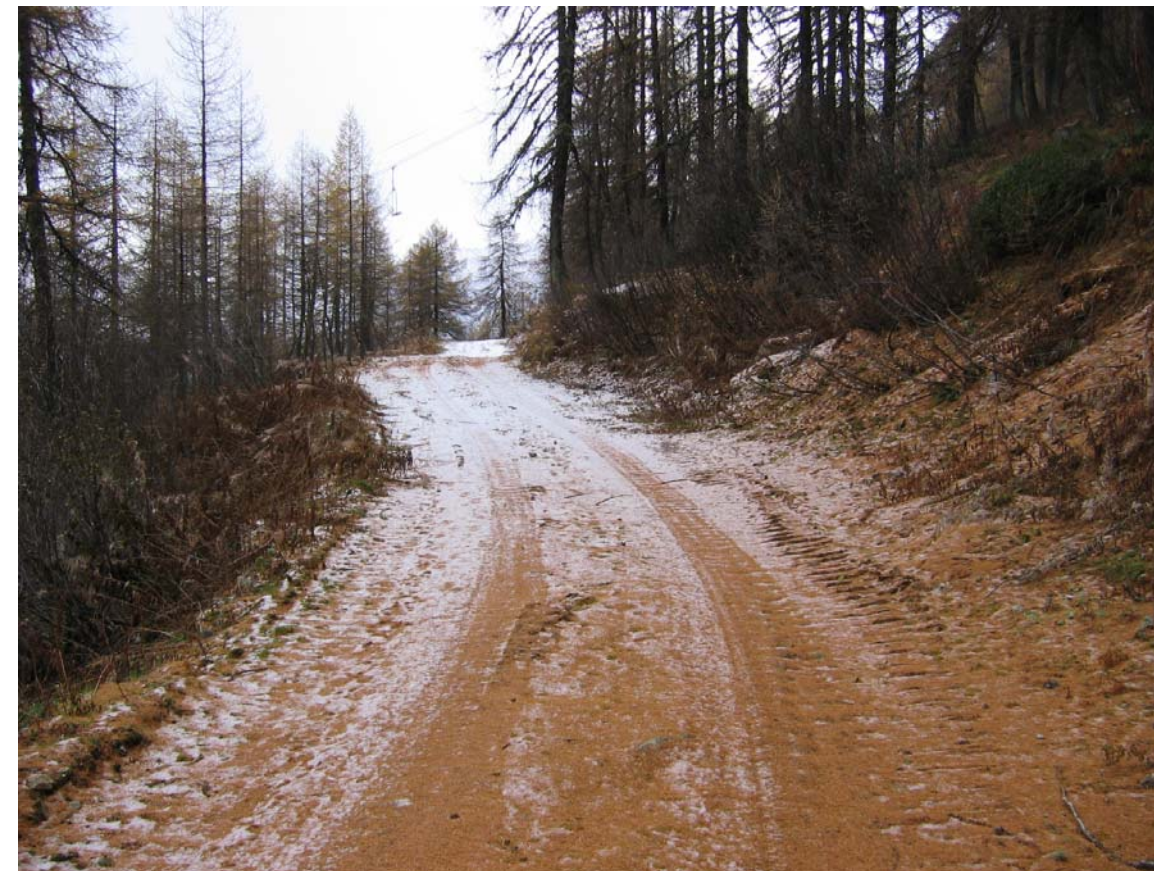
**Ouvrage 15 :** Piste forestière entre le village et la paroi rocheuse. Protection contre les chutes de pierres et blocs (cf fiche page 35)

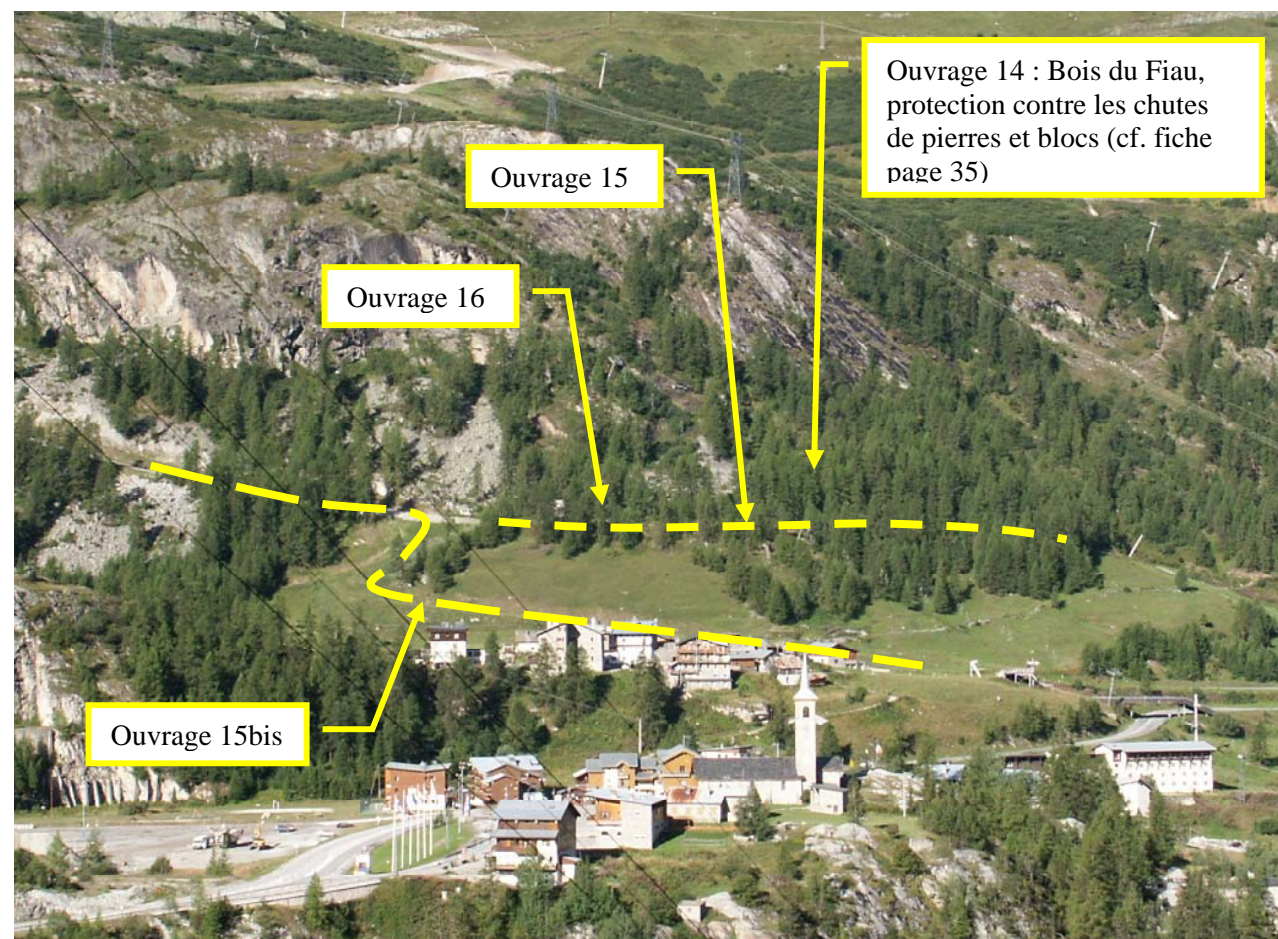
**Vue générale partie sud du secteur des Boisses. Localisation des ouvrages de protection**

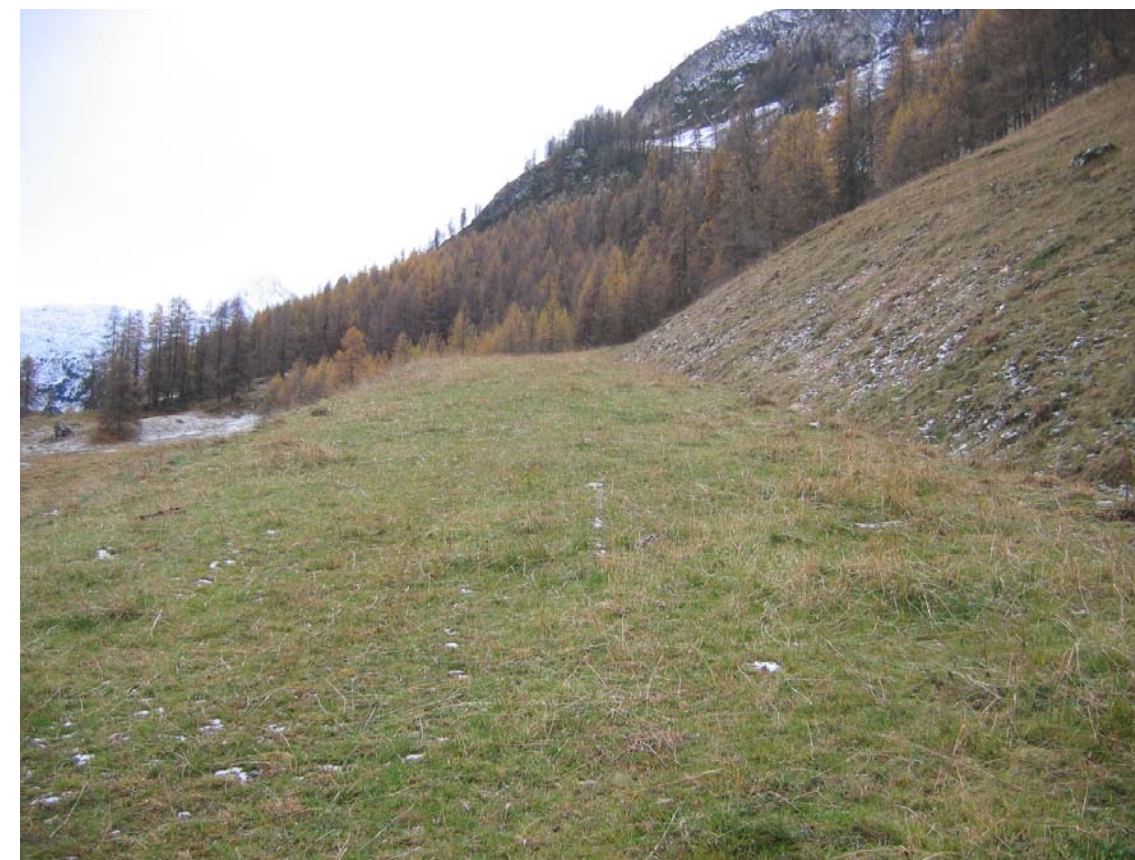
**Ouvrage 15bis :** Replat de la piste de ski des « Mélèzes » en partie inférieure de versant. Protection contre les chutes de pierres et blocs (cf fiche page 35)

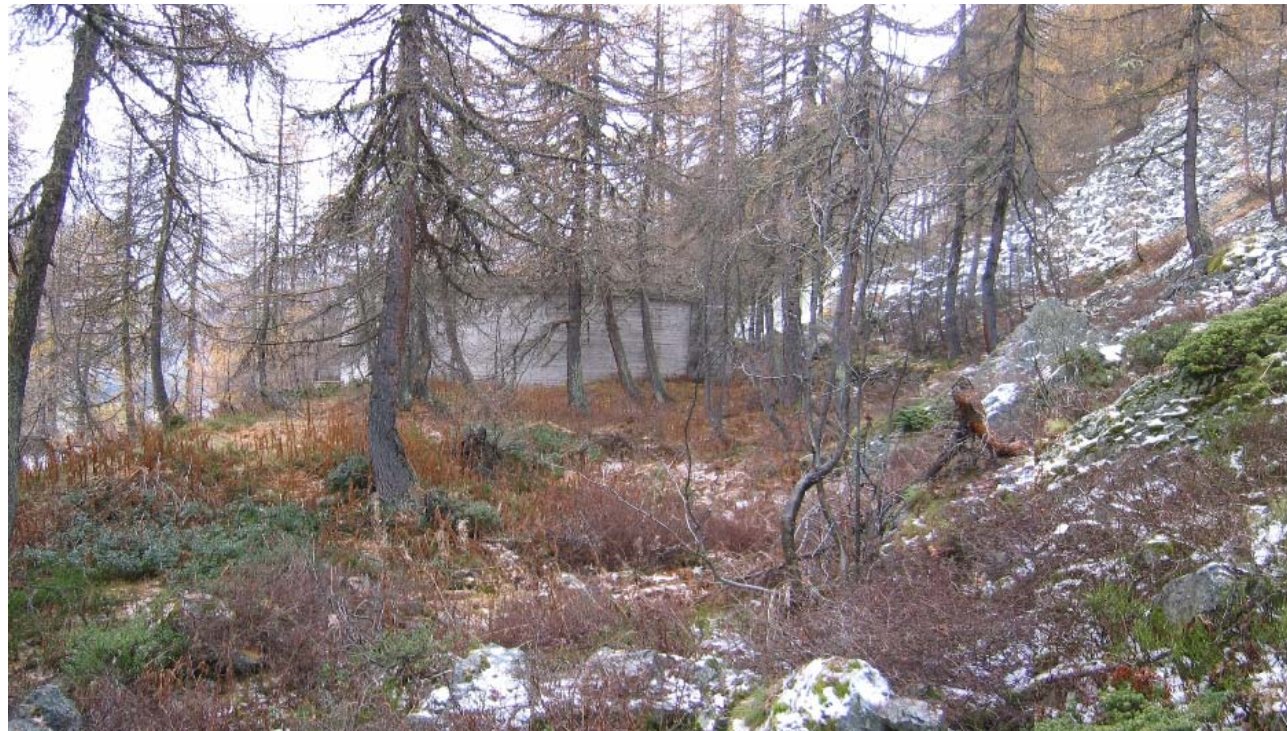
**Ouvrage 16 :** Fosse pare-blocs en amont immédiat de la piste forestière, en bordure du réservoir (cf fiche page 35)

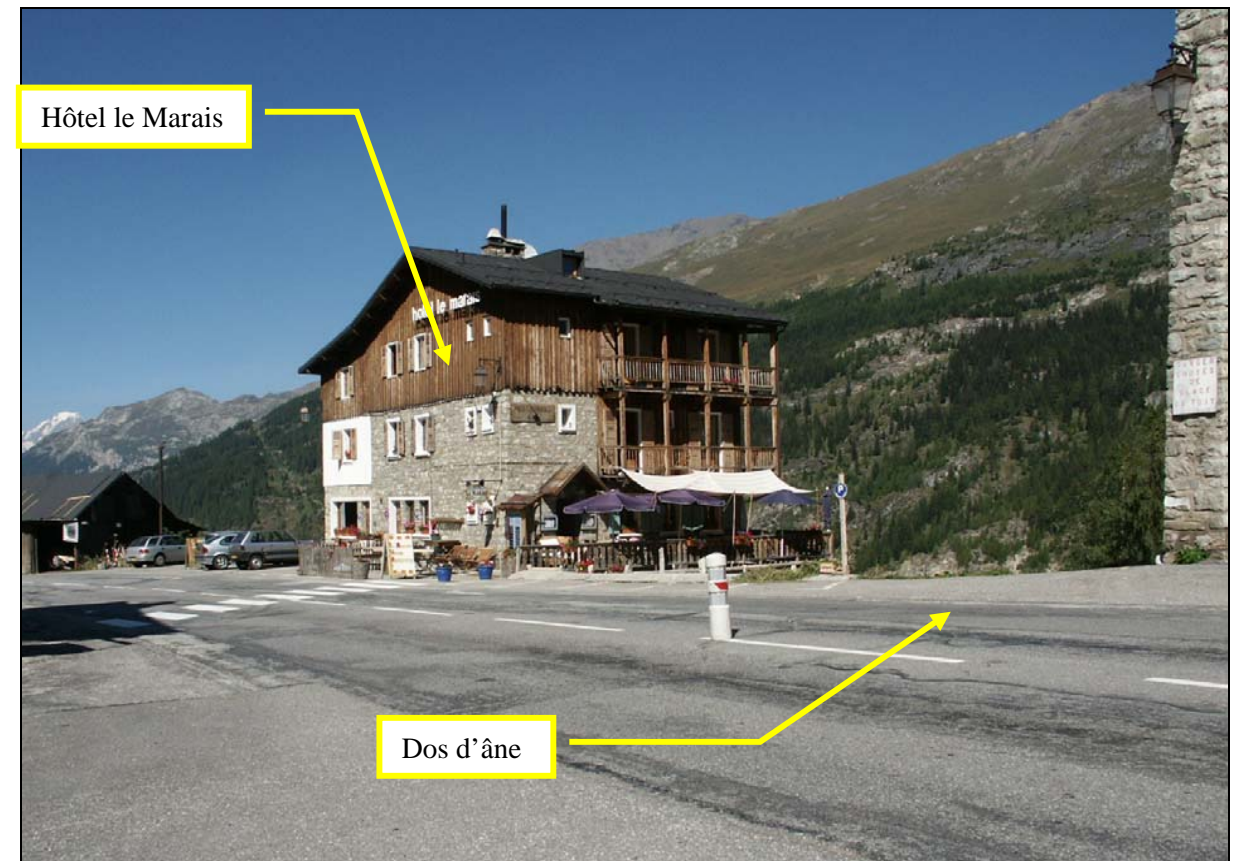
**Ouvrage 18 :** « Dos d'âne » en bordure de la RD87. Protection de l'hôtel « la Cordée » contre les inondations (cf fiche page 39)
