**Tignes**

## **Plan de Prévention des Risques** naturels prévisibles

### **Annexe 2**

#### **Inventaire des ouvrages** **de protection existants**

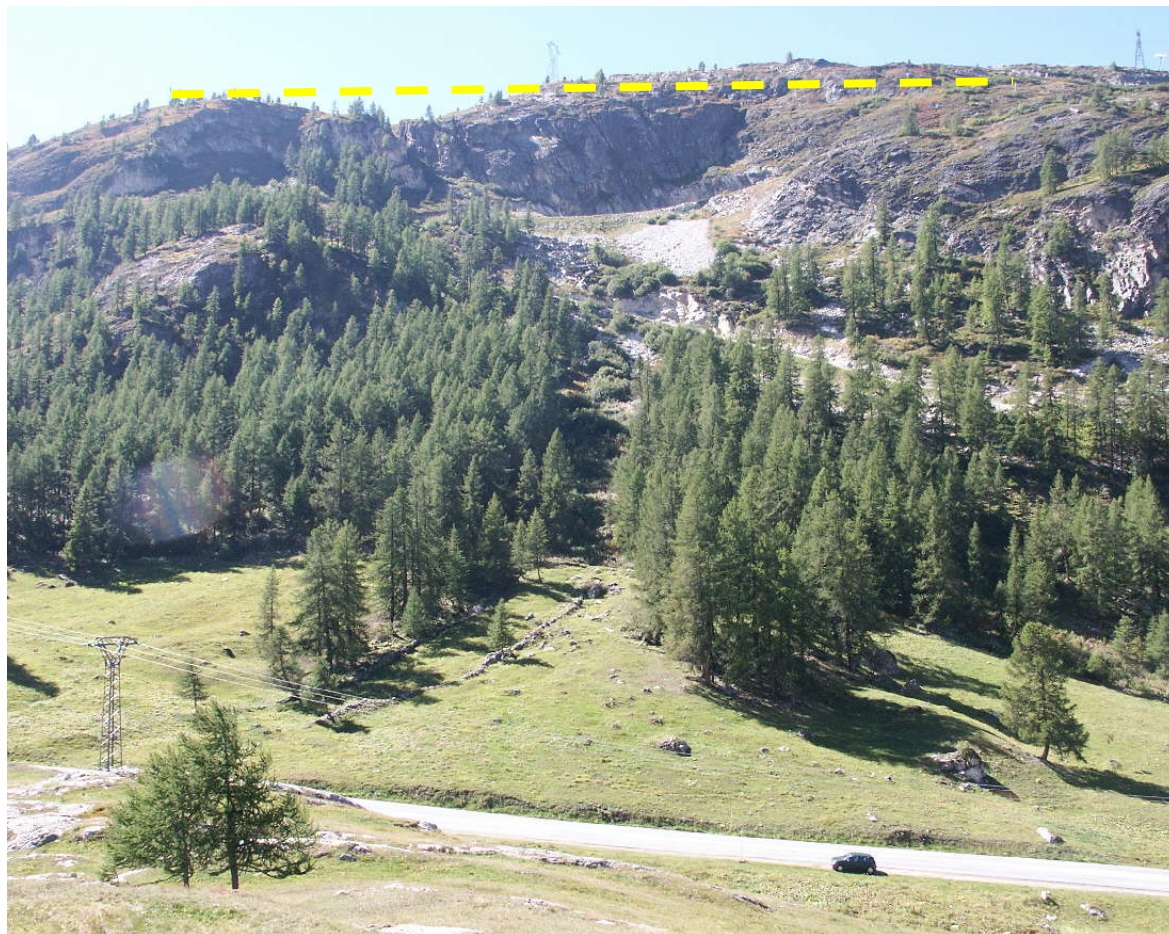
**Ouvrage 17 :** Câble du CATEX en amont du vieux village des Boisses (cf fiche page 38)

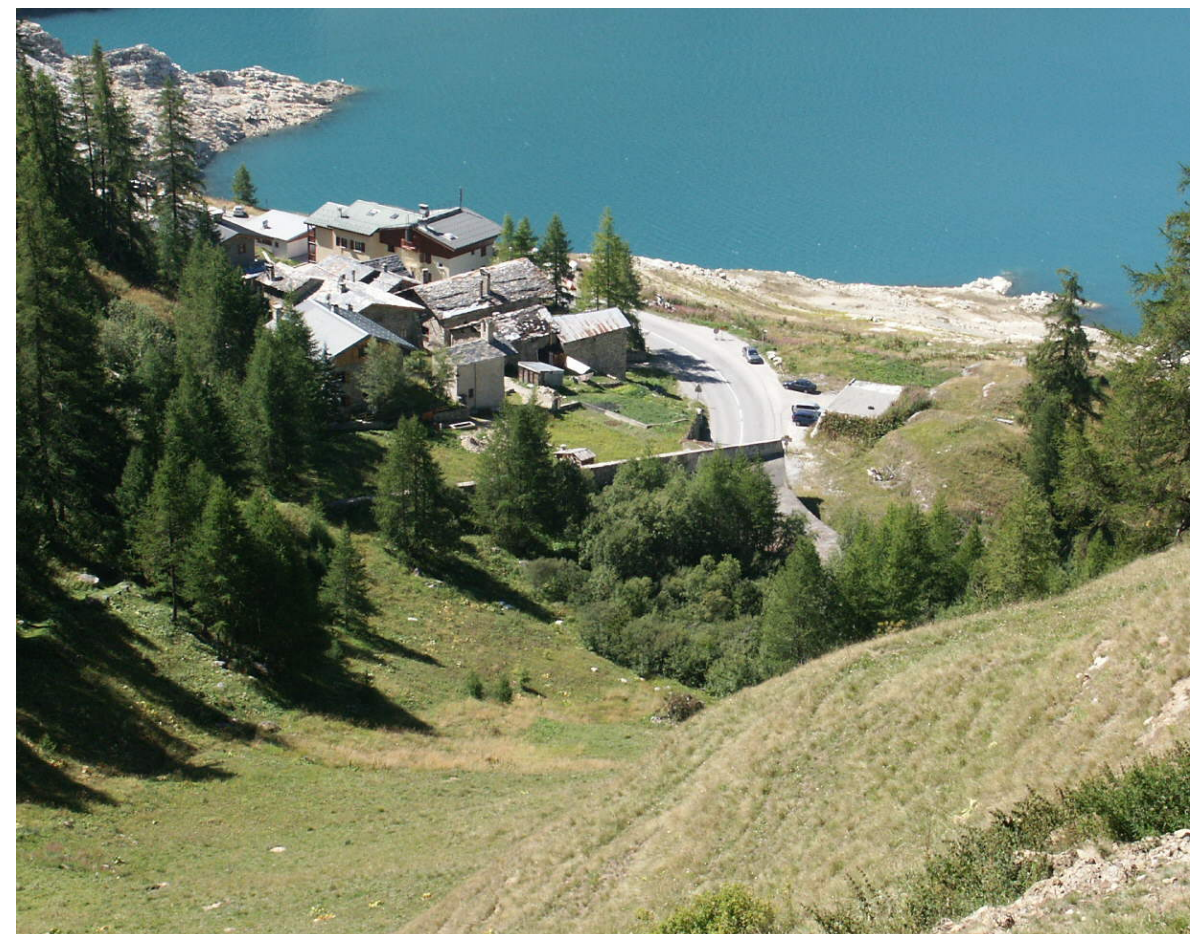
**Ouvrage 19 :** Tourne en rive gauche du couloir de La Reculaz (cf fiche page 41)

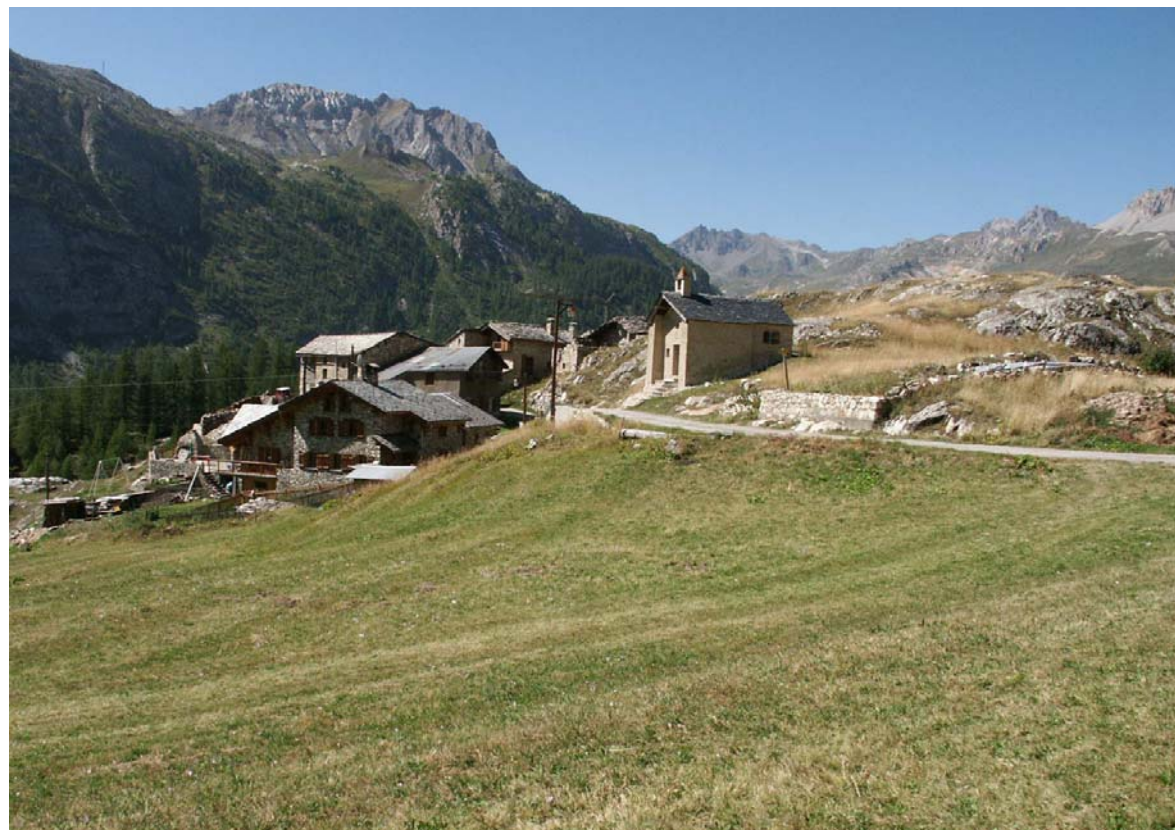
**Ouvrage 20 :** Croupe rocheuse au nord-est du Franchet (cf fiche page 42)

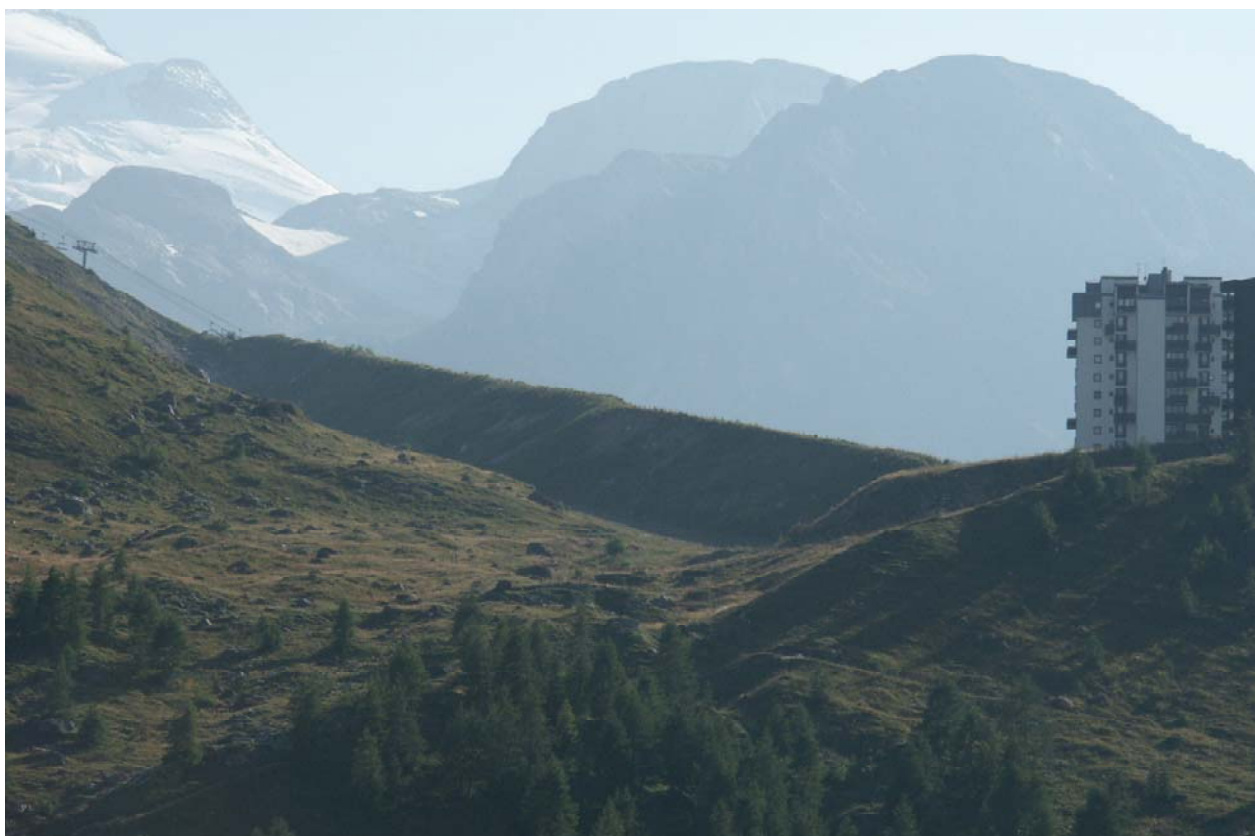
**Ouvrage 21 :** Tournes paravalanches, assurant également une protection pare-blocs, vis à vis du LAVACHET (cf fiches page 43 et pages 47-48)

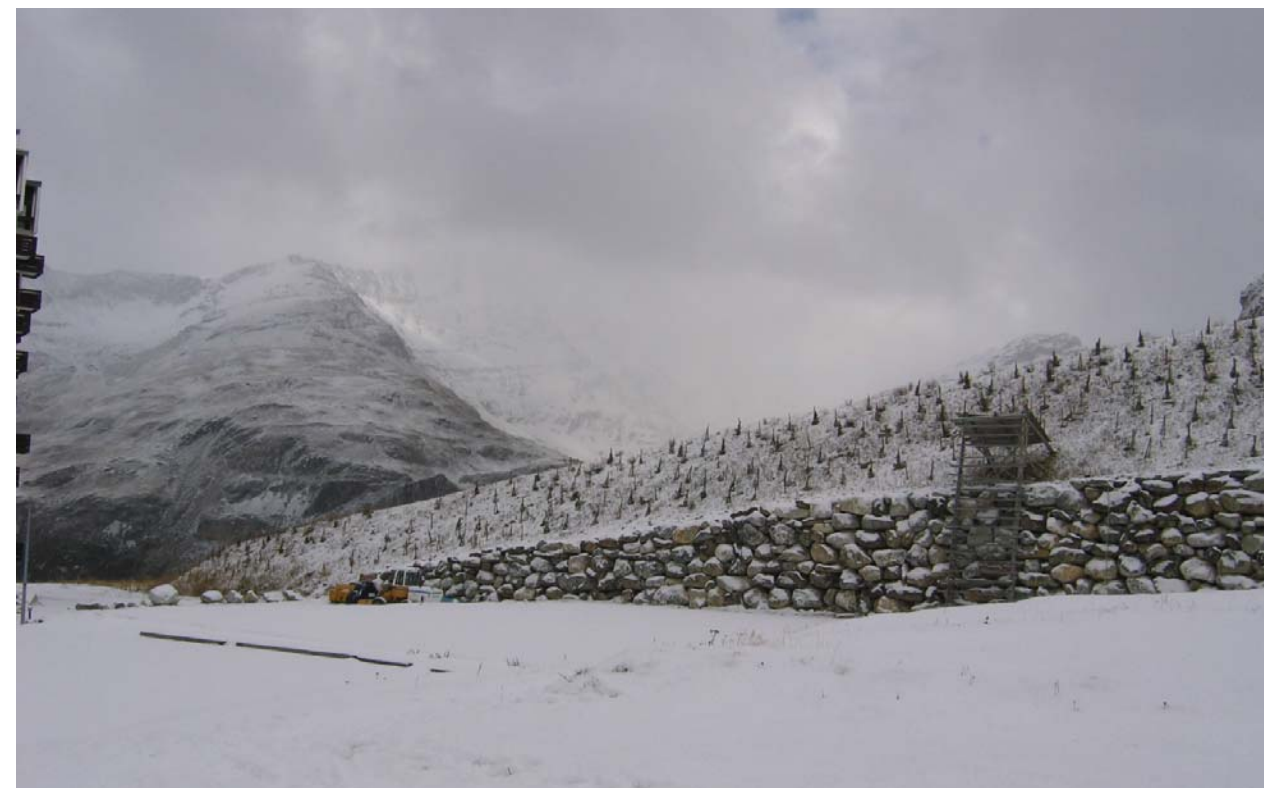
**Ouvrage 21 :** Extrémité nord (parement aval) de la tourne paravalanche, assurant également une protection pare-blocs, vis à vis du LAVACHET (cf fiches page 43 et page 47-48)

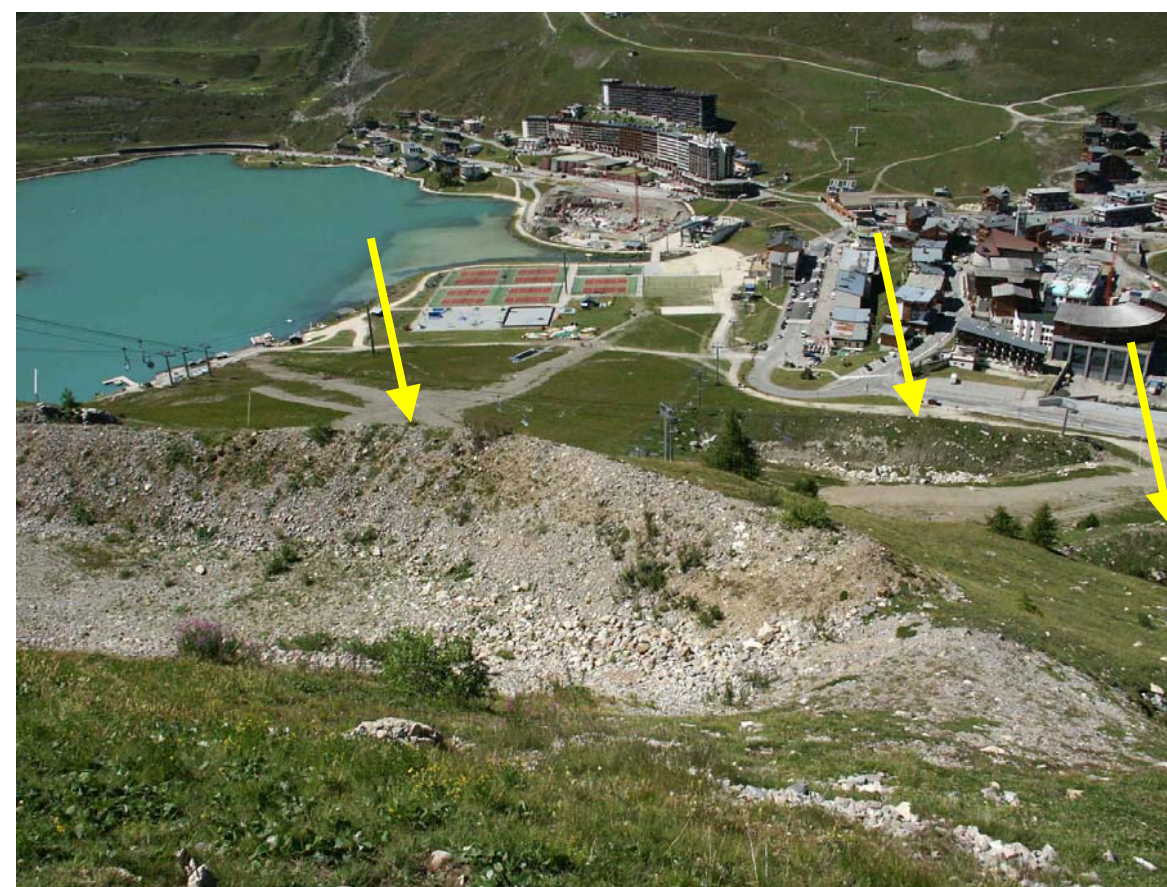
**Ouvrage 21 :** Digues paravalanches, assurant également une protection pare-blocs, en amont du Rosset (cf fiches pages 49-50)

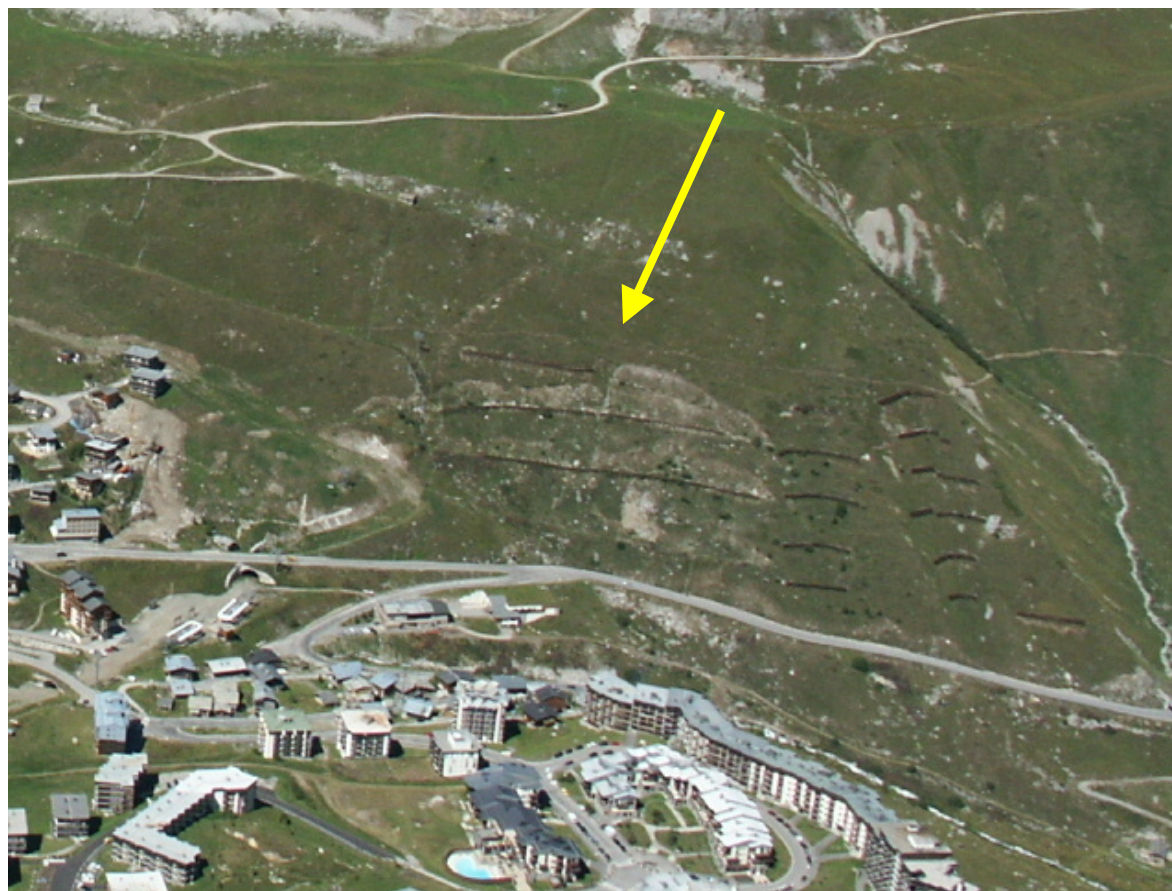
**Ouvrage 22 : Les 3 lignes de râteliers et les banquettes larges couvrant la principale zone de départ des coulées au NE des Almes (cf fiche page 44)**

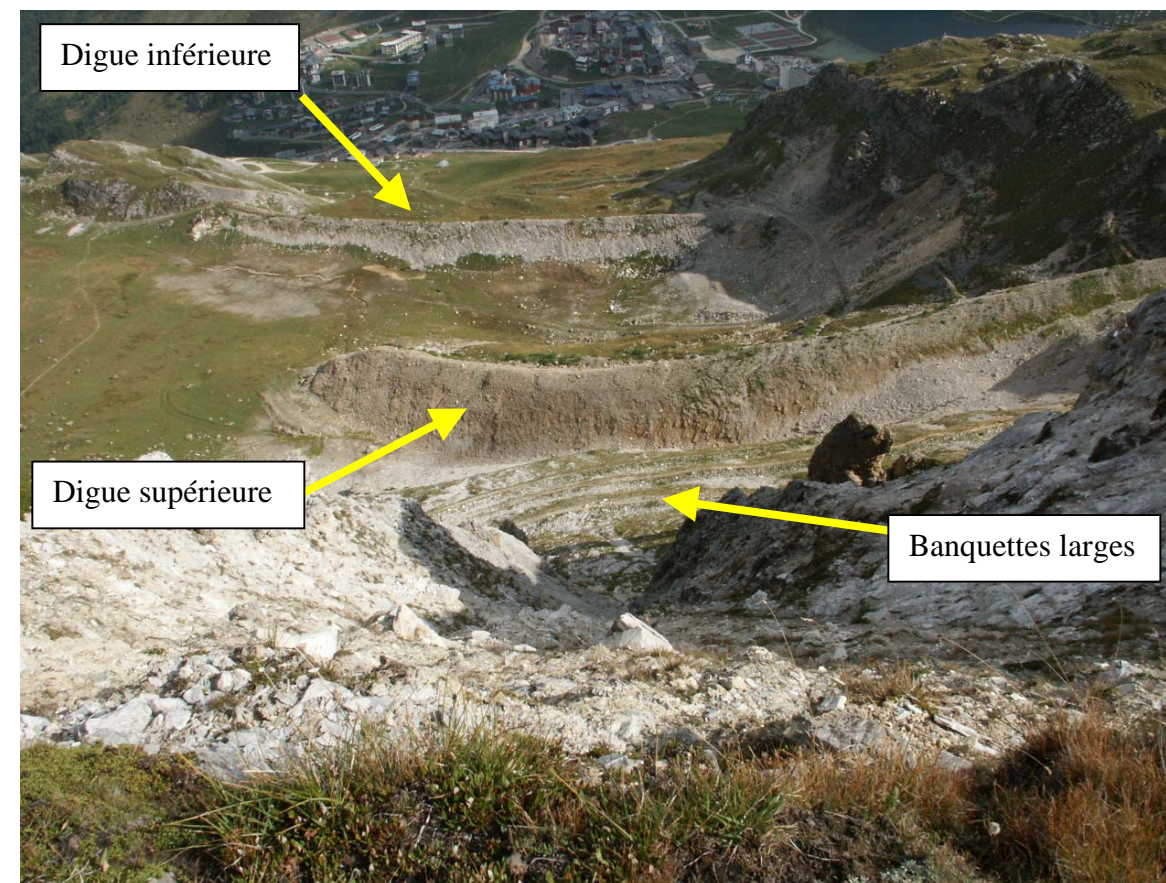
**Ouvrages 24 et 25 : Banquettes larges et digues dans le couloir de l'avalanche des Almes (cf fiche page 45)**

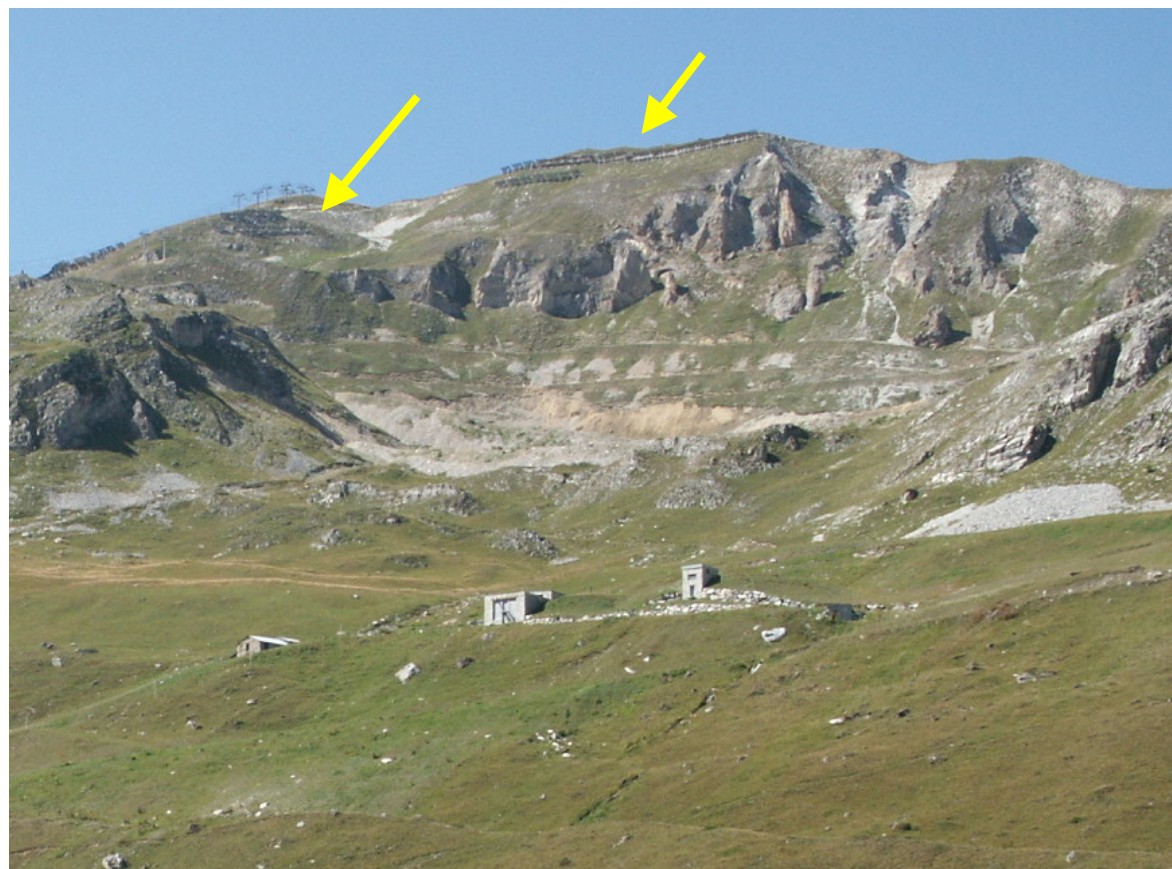
**Ouvrage 23 : Râteliers en zones de départ de l'avalanche des Almes (cf fiche page 45)**

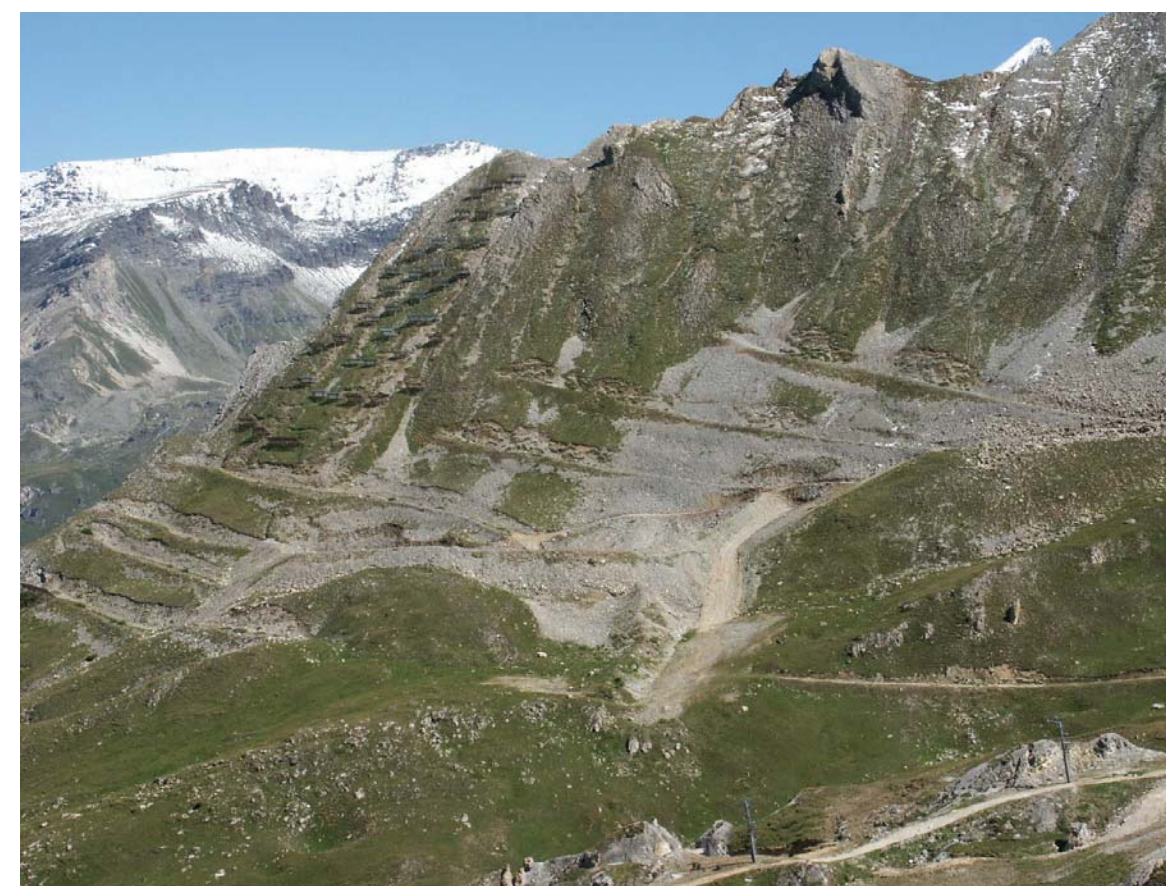
**Ouvrages 26 et 28 : Banquettes larges et râteliers sur le flanc OSO de la pointe du Lavachet (cf fiches pages 49-50)**

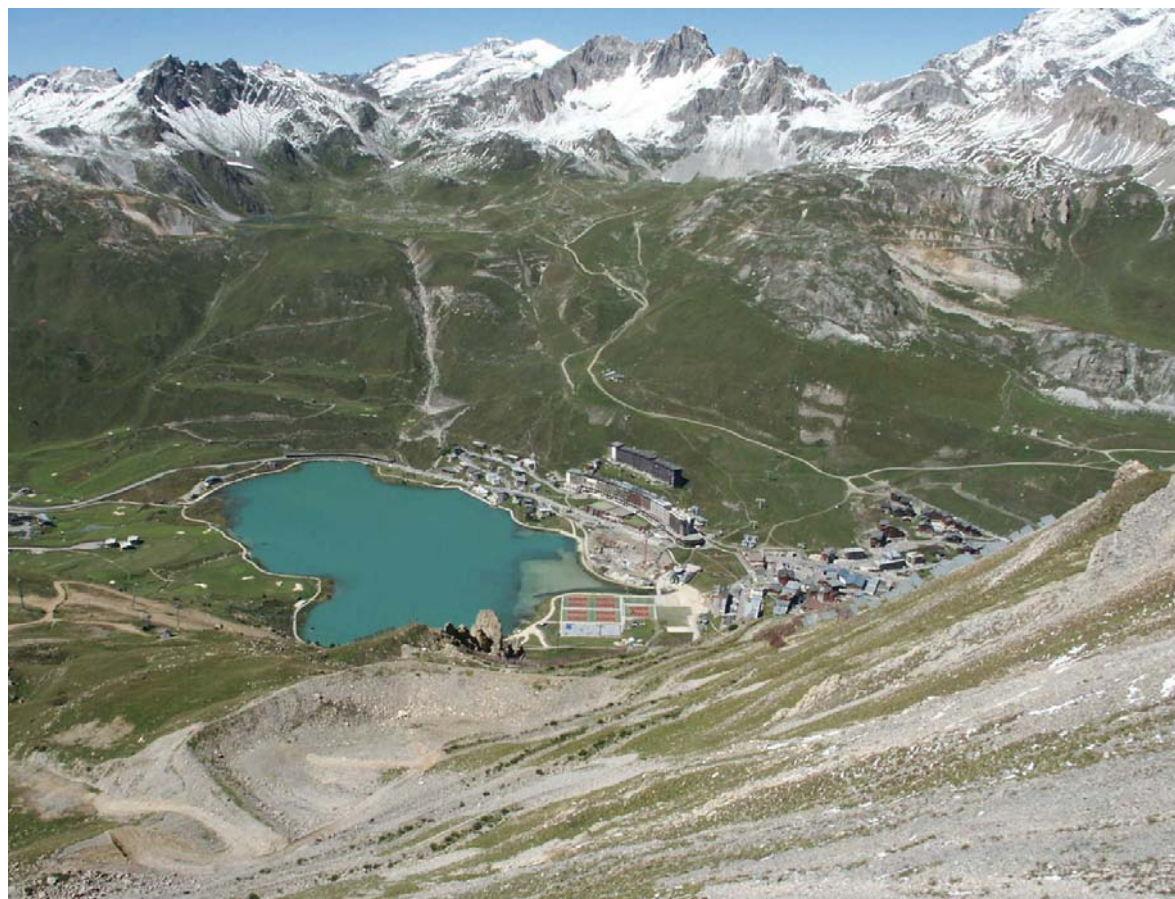
**Ouvrage 27 : Digue – réservoir au pied de la pente OSO de la pointe du Lavachet (cf fiches pages 49-50)**

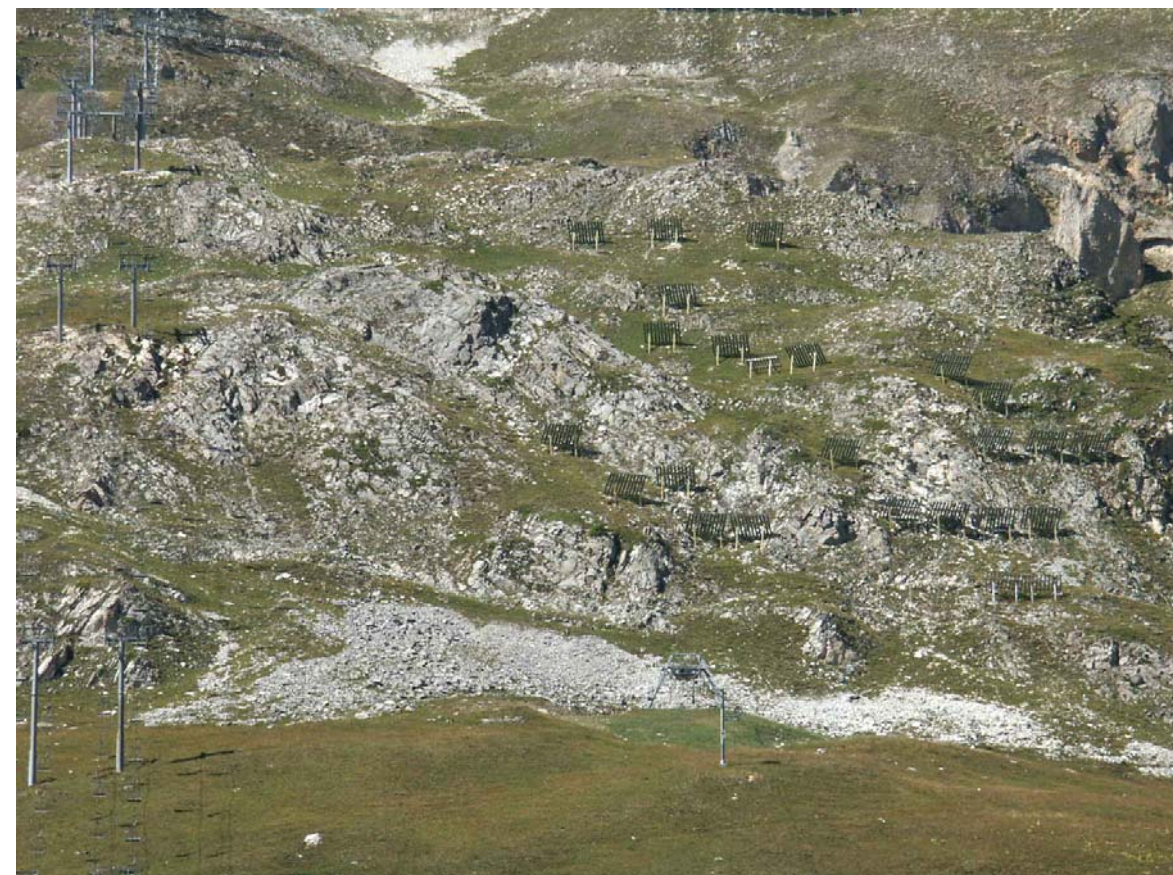
**Ouvrage 30 : Râteliers au dessus de l'arrivée du télésiégi des Almes (cf fiche page 51)**

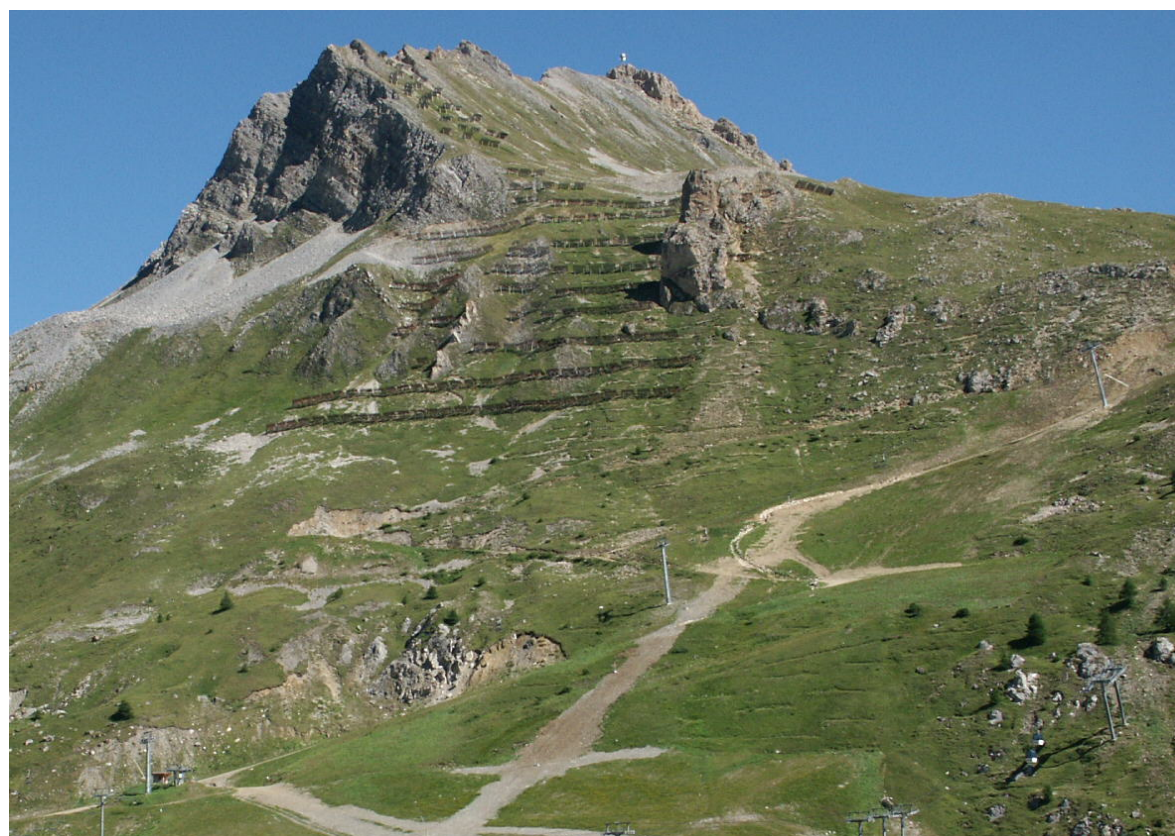
**Ouvrages 28 et 29 : Râteliers (à gauche) et banquettes étroites (à droite) en amont du Rosset (cf fiches pages 49-50)**

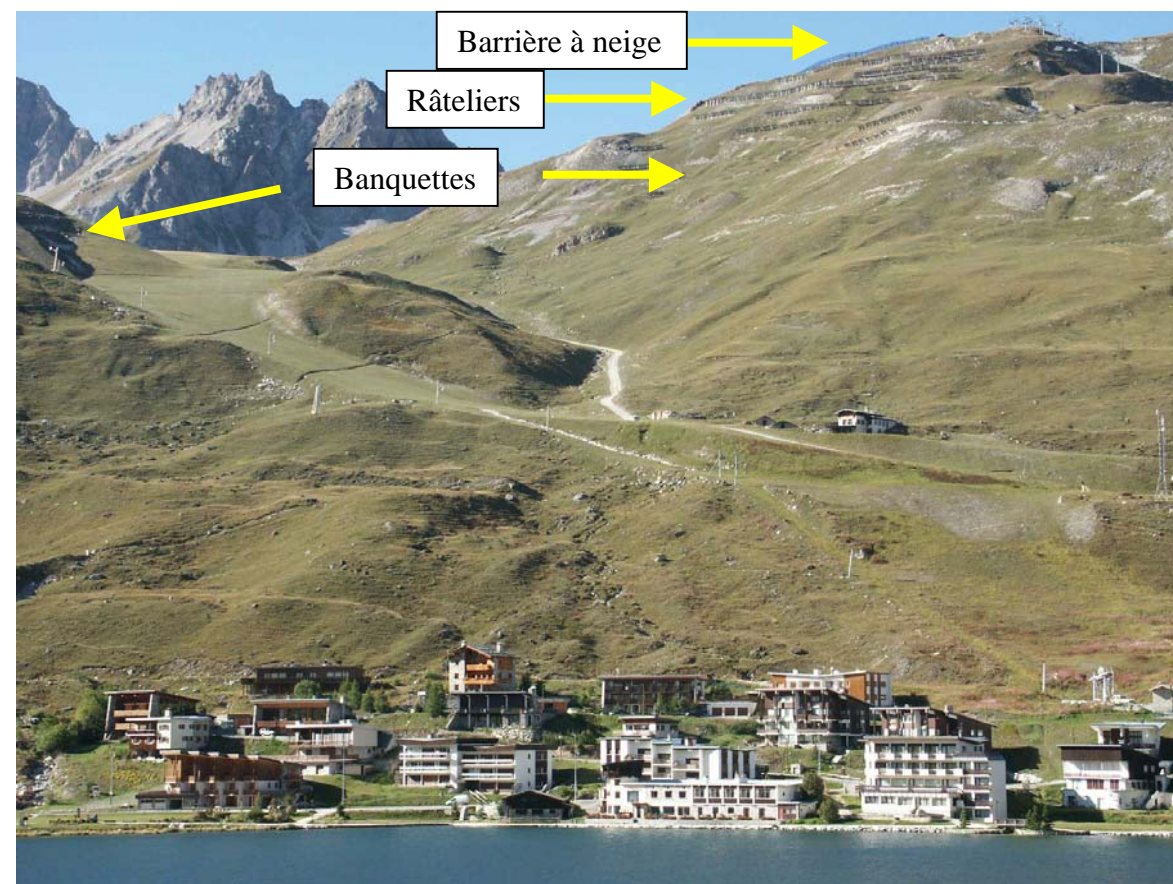
**Ouvrages 31 et 32 : Barrière à neige, râteliers et banquettes en zones de départ de l'avalanche de Crouze (cf fiche page 53)**

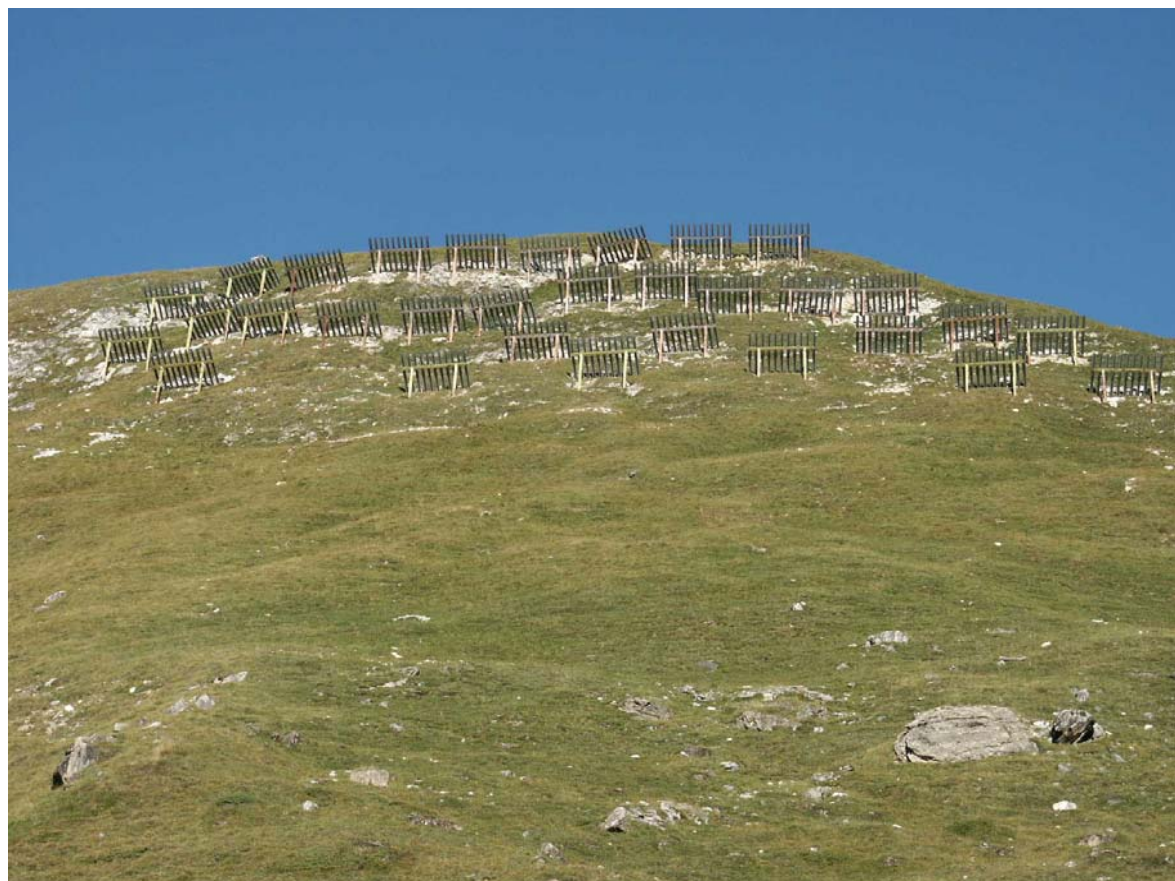
**Ouvrage 33 : Râteliers en rive gauche de la Combe du Chardonnet (cf fiche page 54)**

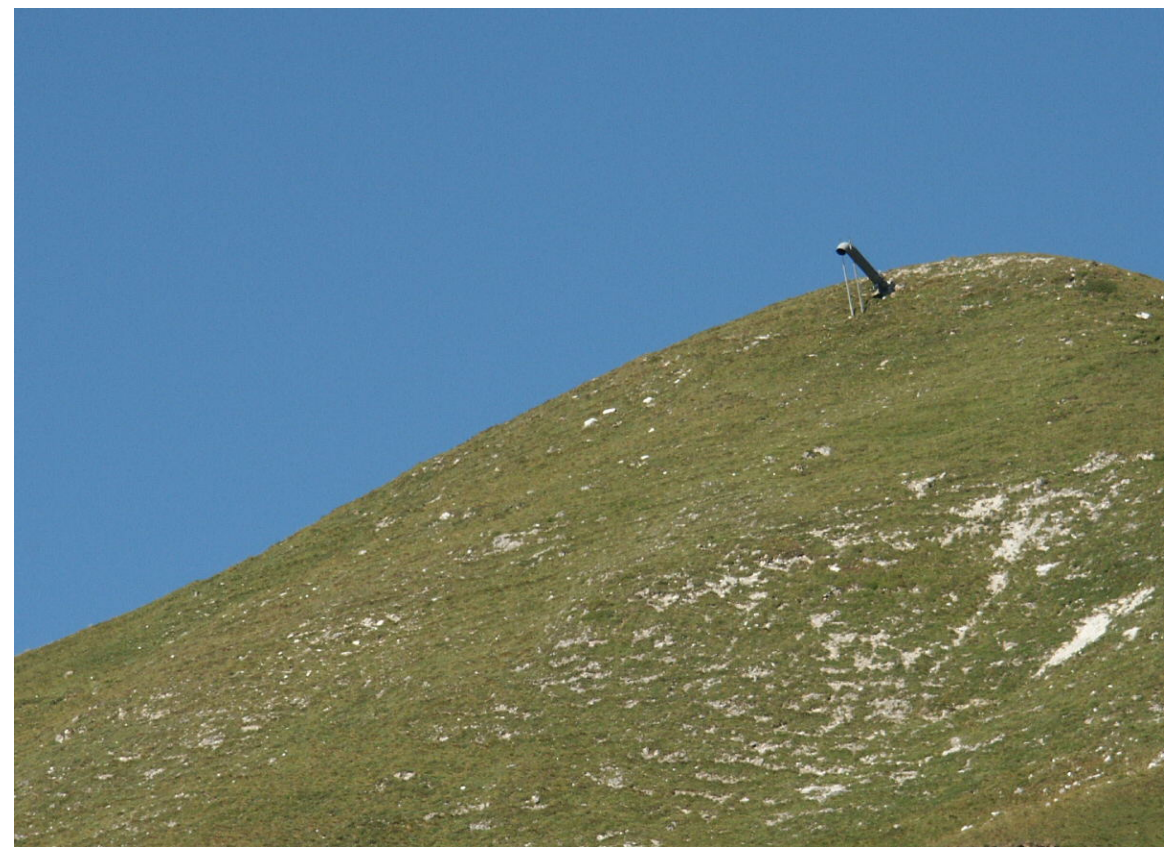
**Ouvrage 36 : GAZEX dominant la galerie paravalanche du Lac de Tignes (cf fiche page 55)**

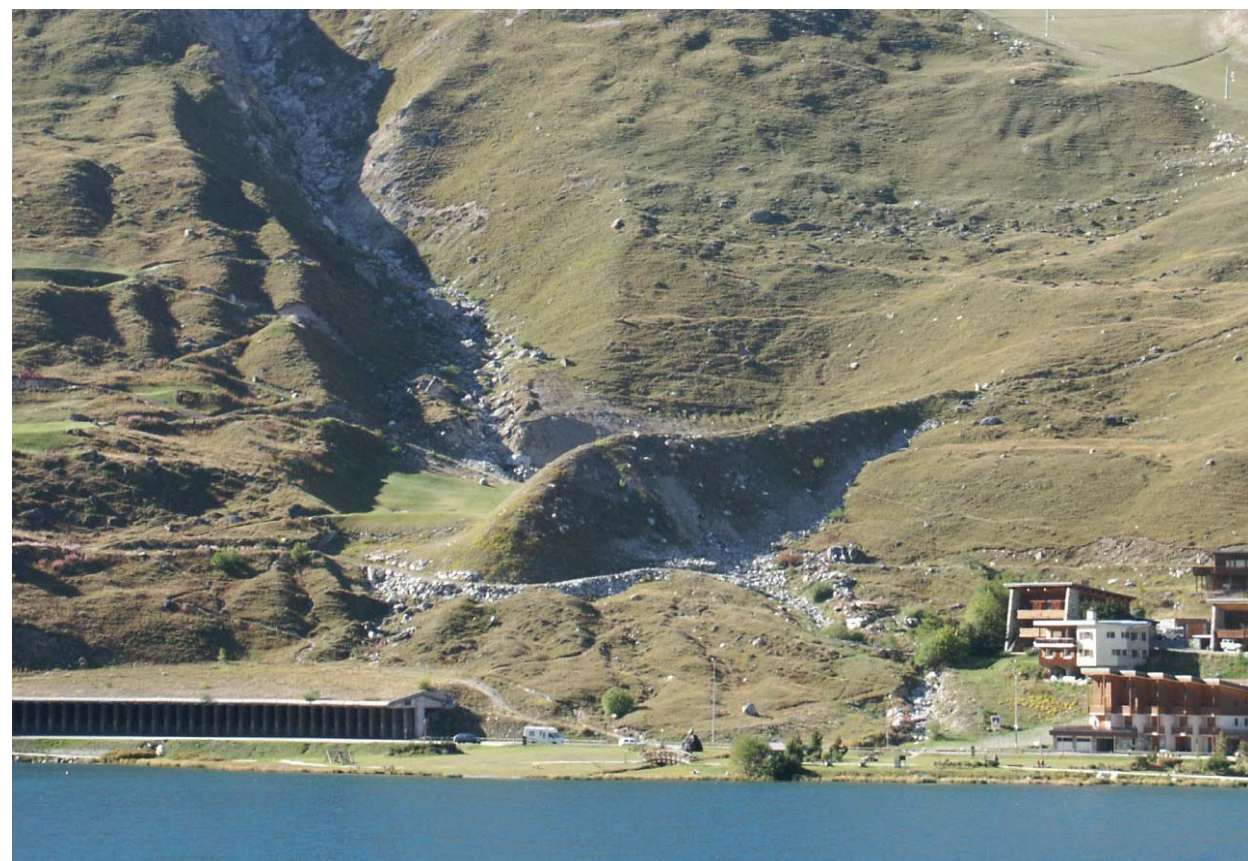
**Ouvrage 34 : Tourne paravalanche (cf fiche page 54). Protection également contre les crues du ruisseau du Chardonnet (cf fiche page 58)**

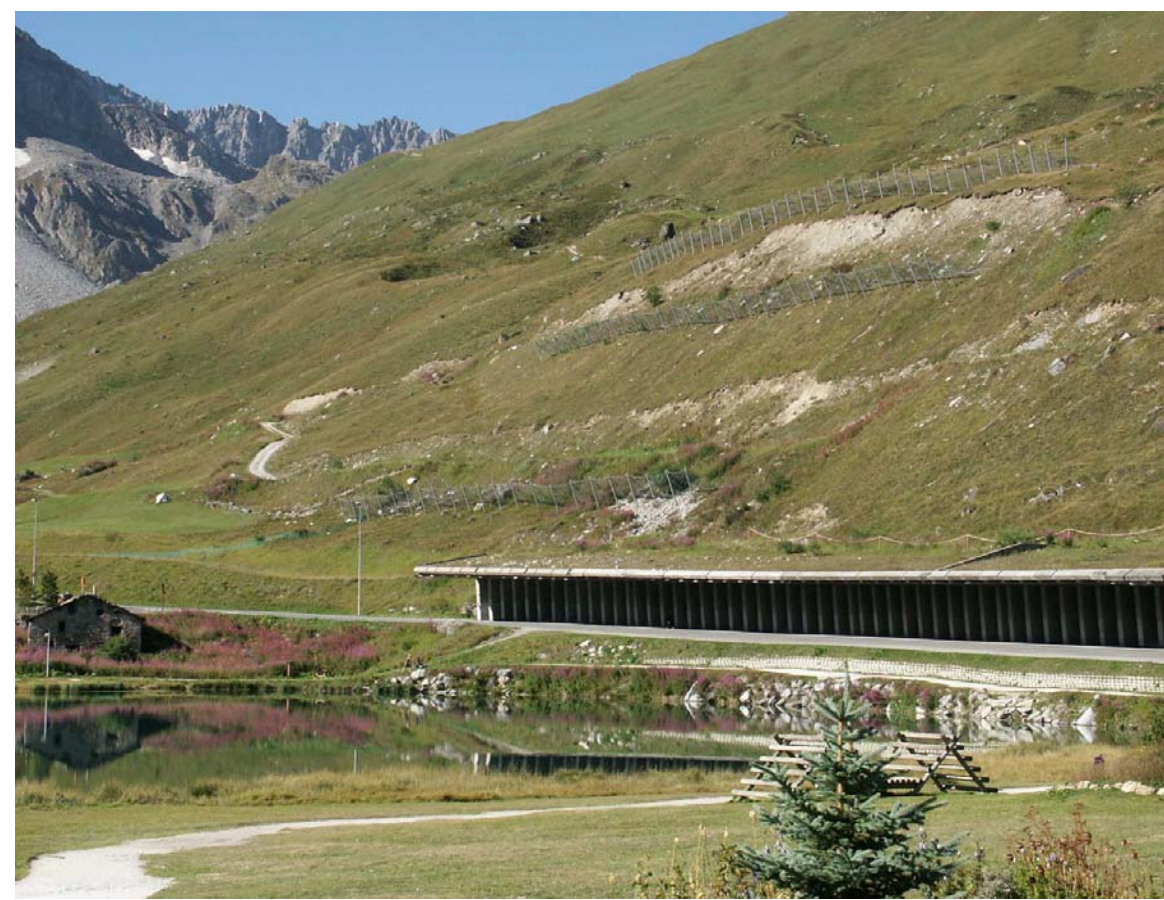
**Ouvrages 37 et 38 : Galerie paravalanche du Lac de Tignes, filets et banquette large (golf) (cf fiches pages 55 et 64)**

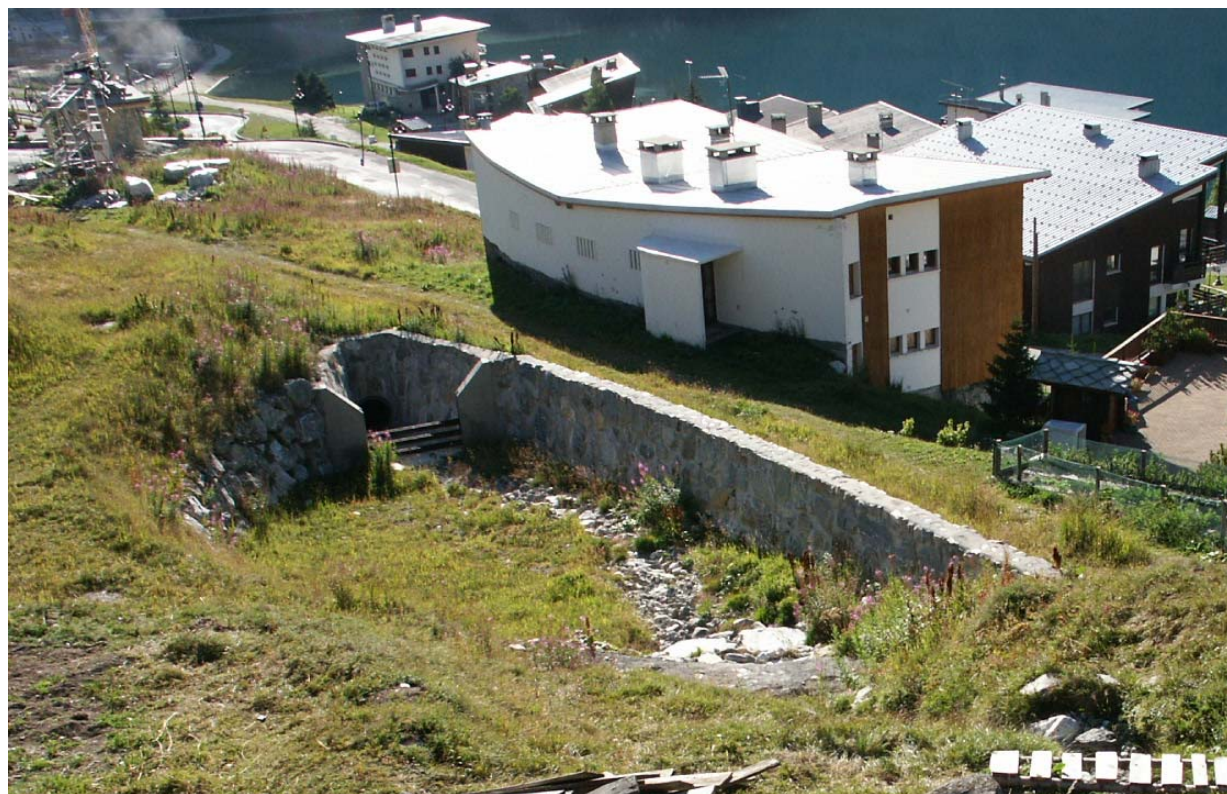
**Ouvrage 39 : Plage de dépôt. Protection contre les crues du torrent du Beau Plan (cf fiche page 56)**

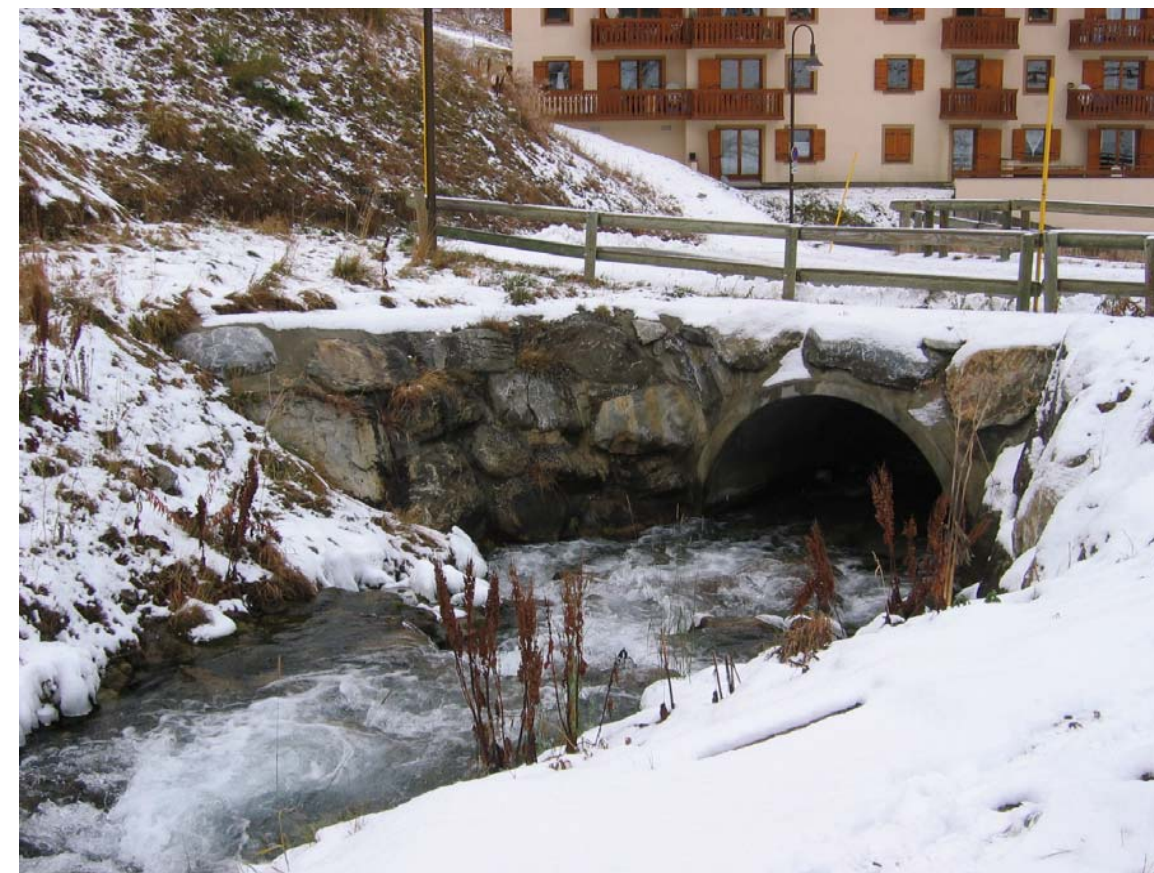
**Ouvrage 41 : Enrochements maçonnés ponctuels. Protection contre les crues du ruisseau du Lac (cf fiche page 61)**

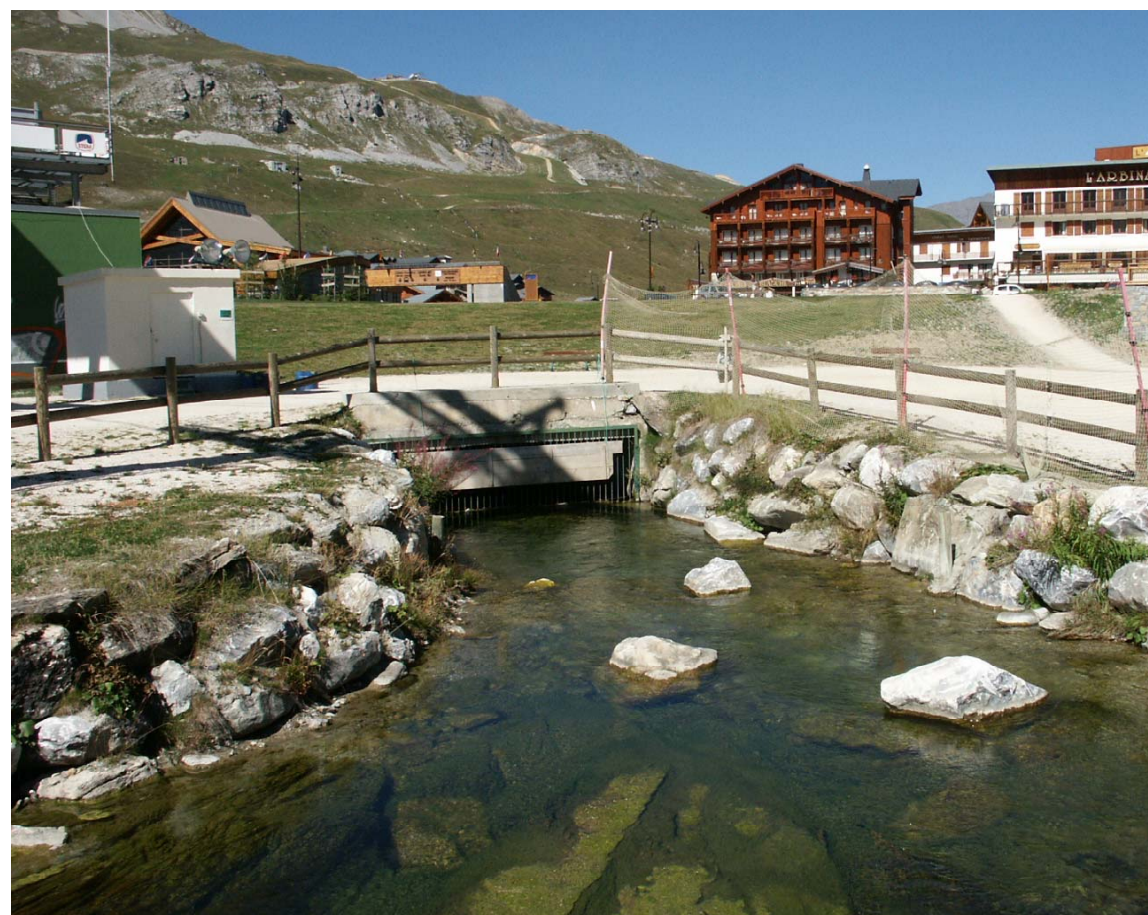
**Ouvrage 40 : Avaloir doté d'une grille de filtration à l'exutoire du lac de Tignes. Protection contre les inondations (cf fiche page 60)**
