**Tignes**

## **Plan de Prévention des Risques** naturels prévisibles

### **Annexe 2**

#### **Inventaire des ouvrages** **de protection existants**

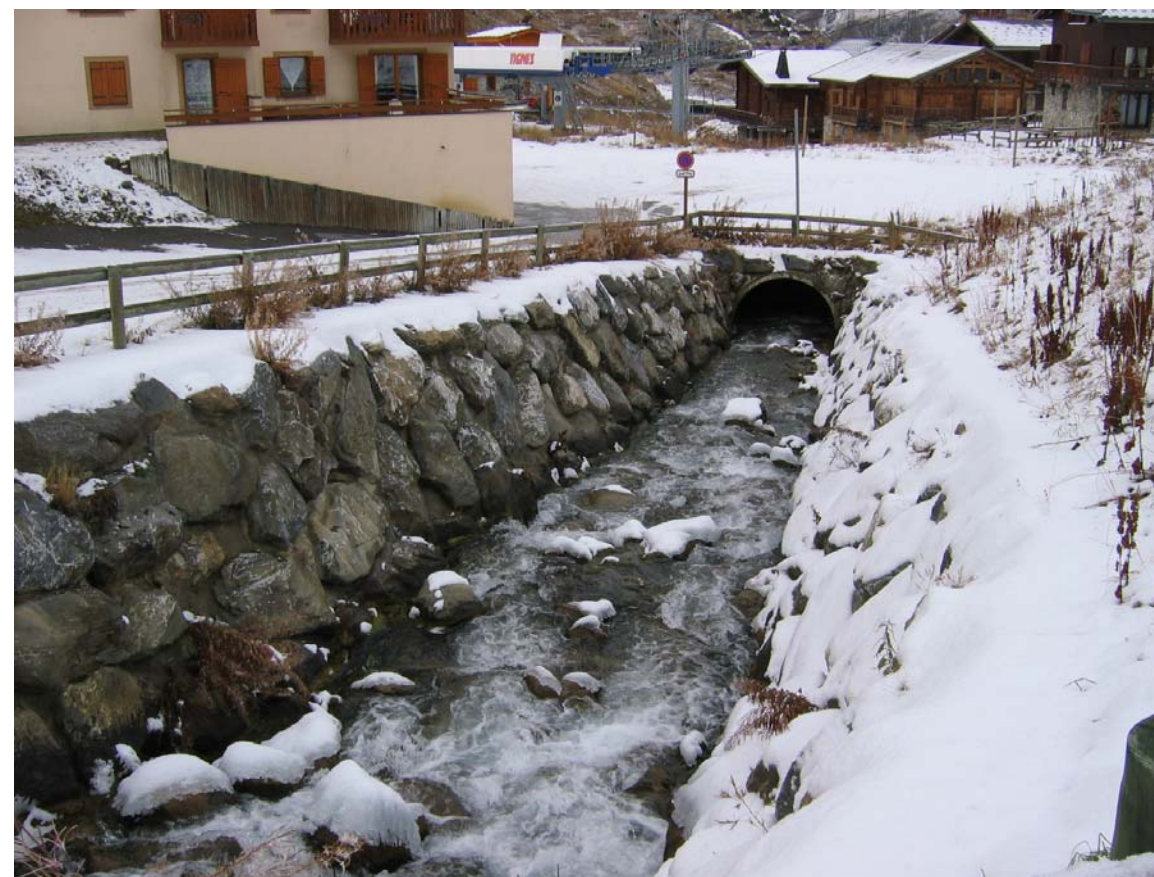
**Ouvrage 41 : Enrochements maçonnés ponctuels. Protection contre les crues du ruisseau du Lac (cf fiche page 61)**

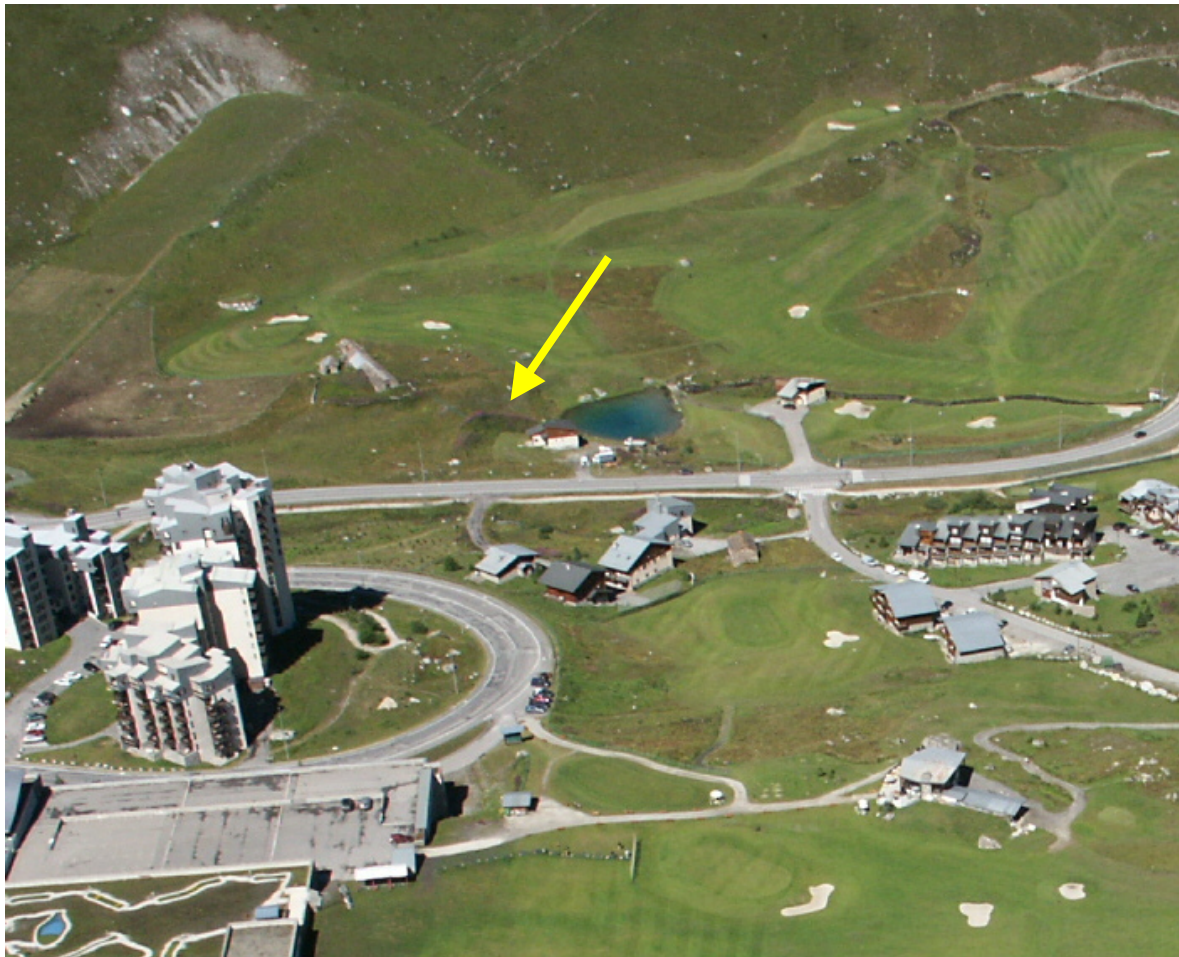
Ouvrage 42 : Etrave en remblais en amont d'un chalet (cf fiche page 67)

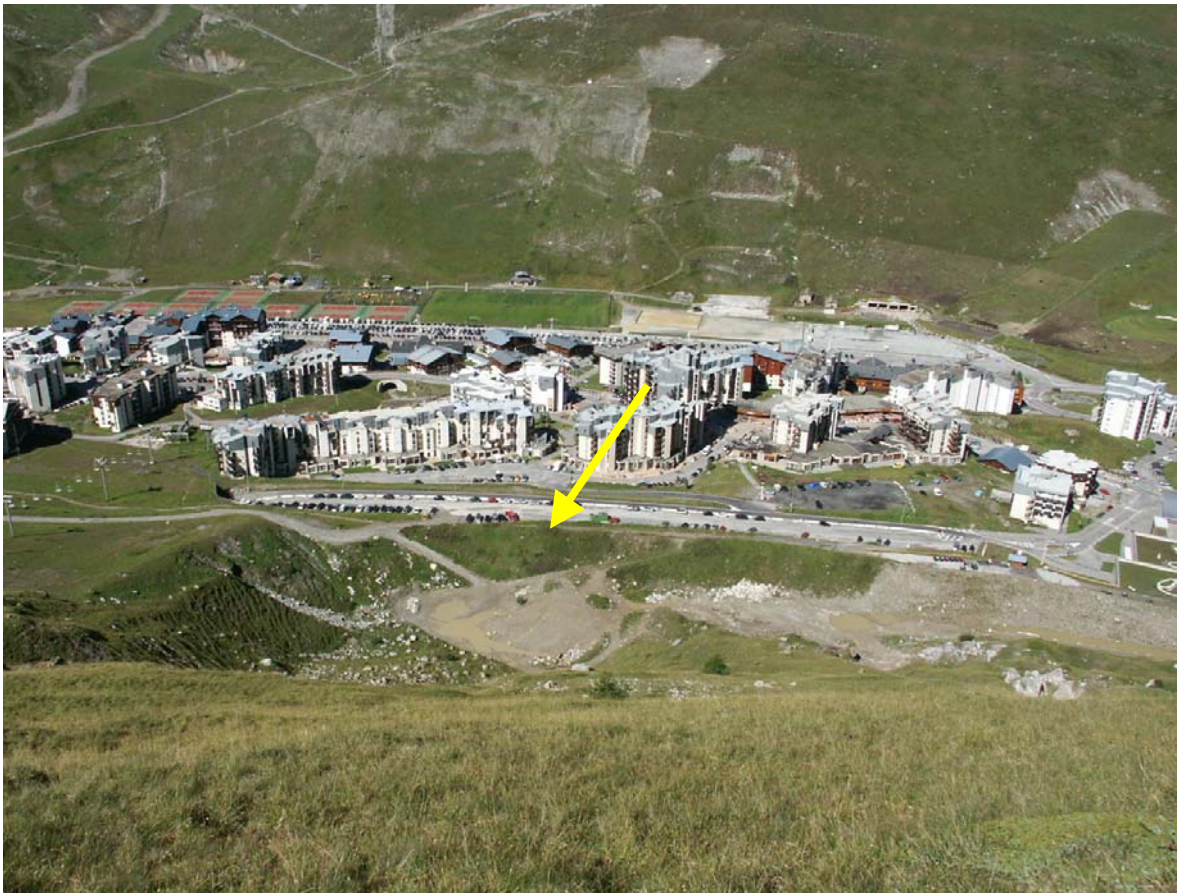
Ouvrage 44 : Digue protégeant Val Claret de l'avalanche n°22 de la CLPA (cf fiches pages 69-70)

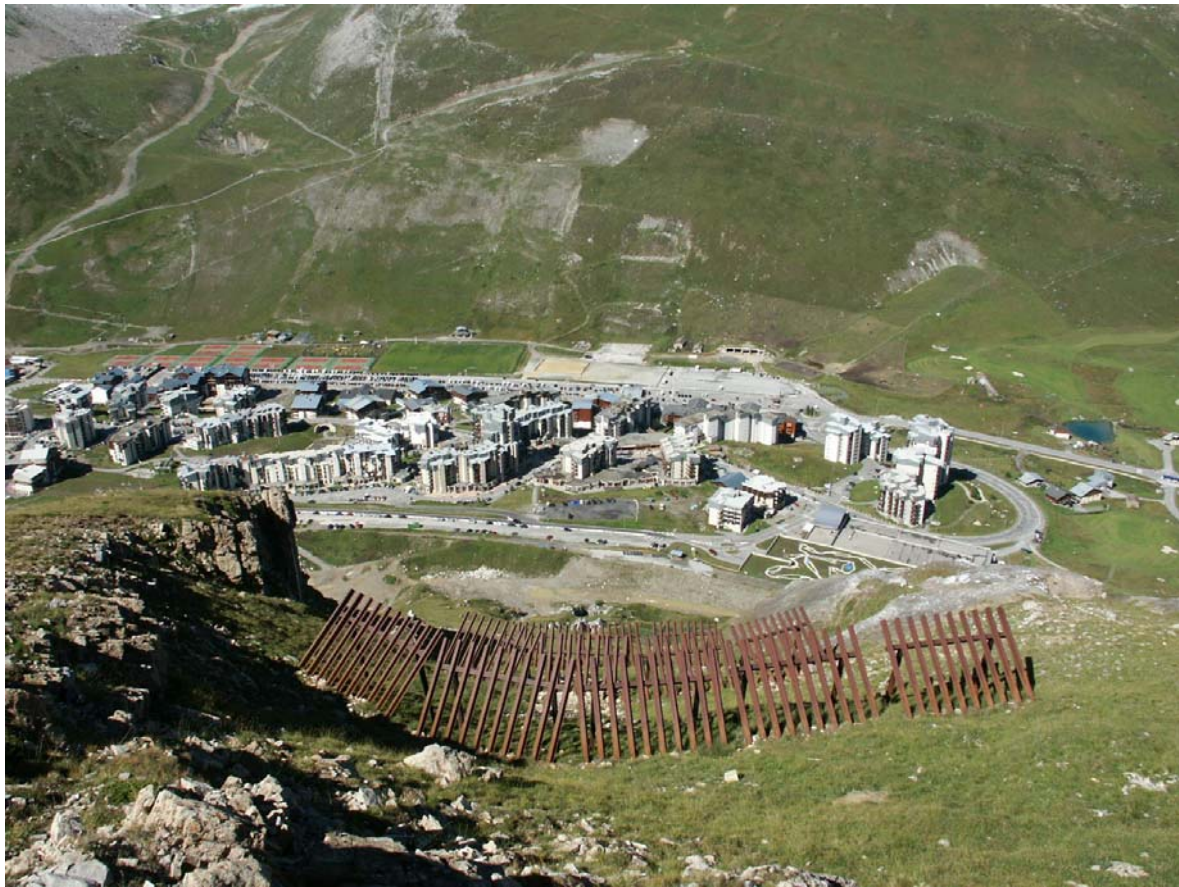
Ouvrage 43 : Râteliers en amont de Val Claret (cf fiches pages 69-70)

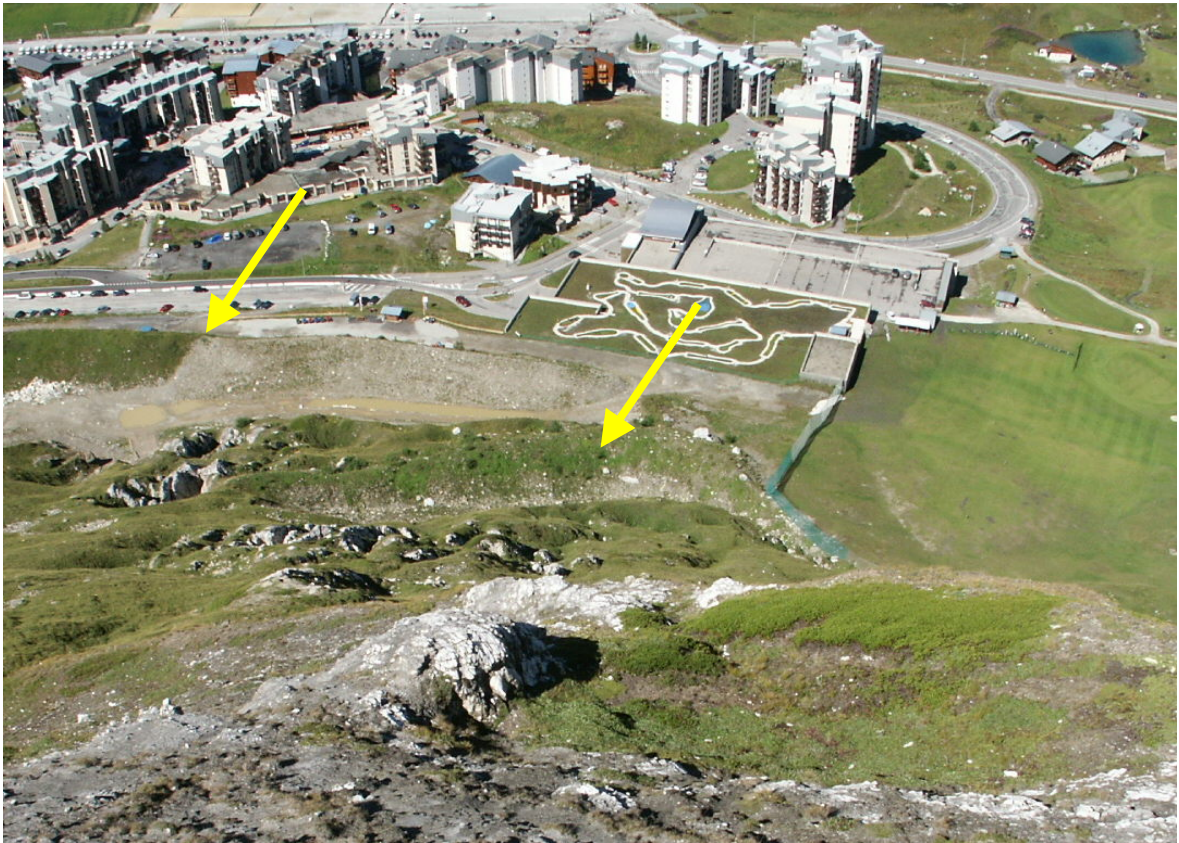
Ouvrage 44 : Digues protégeant Val Claret de l'avalanche n°21 de la CLPA (cf fiches pages 69-70)

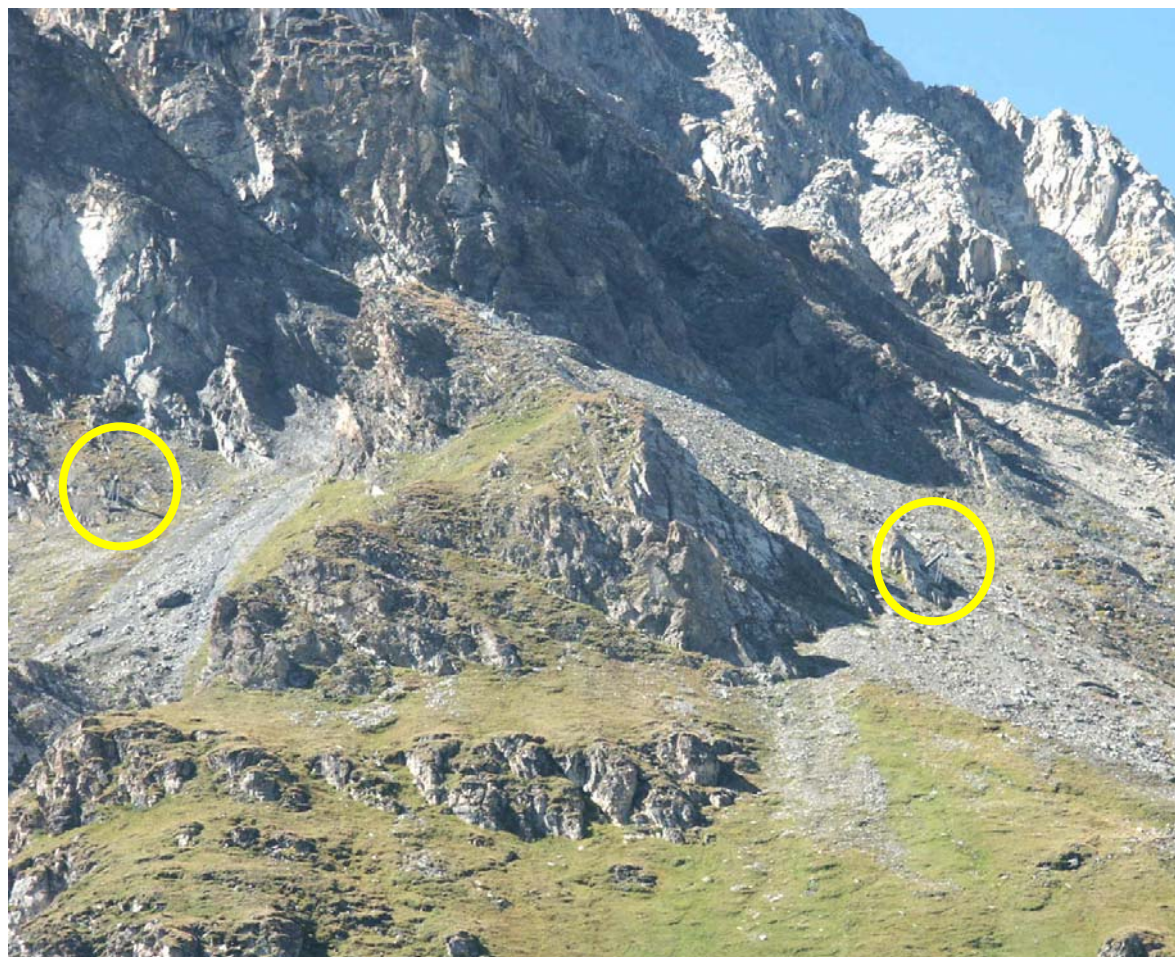
**Ouvrage 45 :** GAZEX sous le pilier NE des Rochers la Grande Balme (cf fiche page 73)

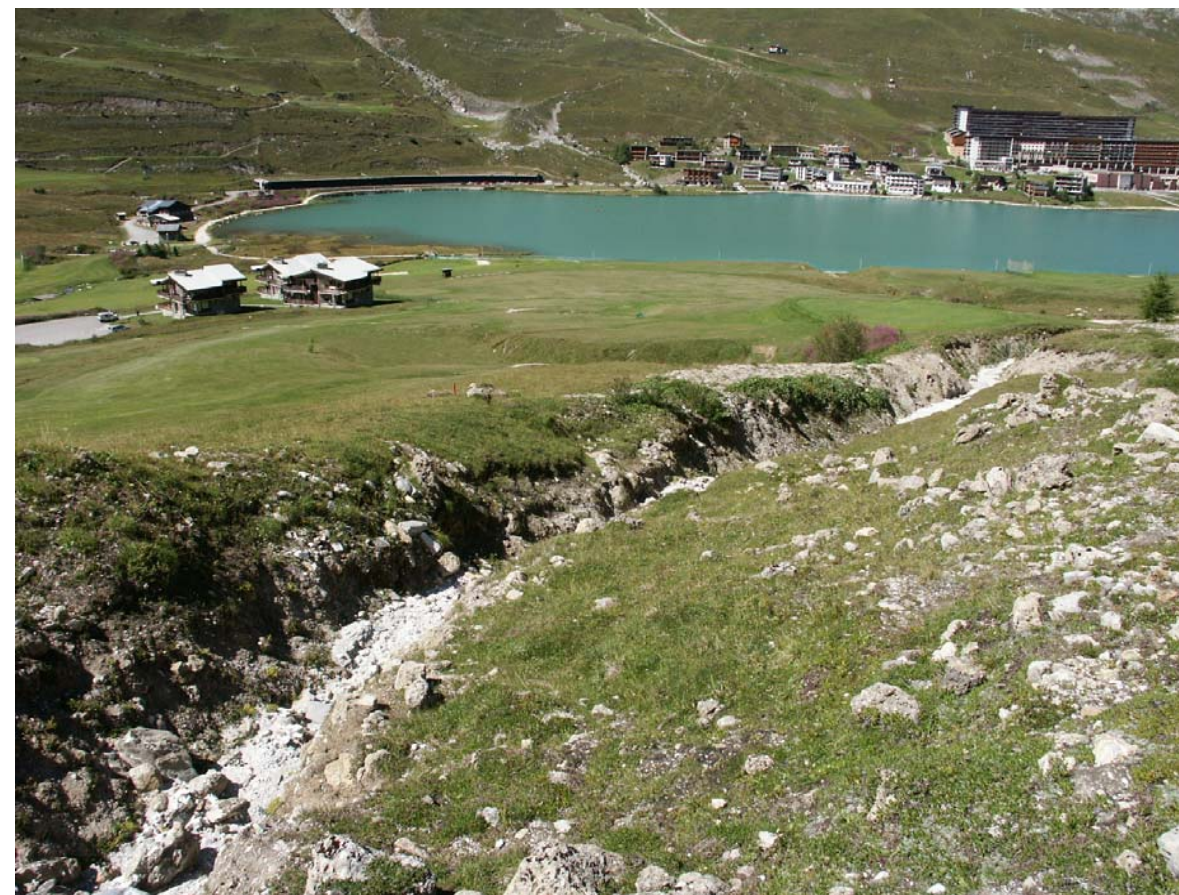
**Ouvrage 46:** Petite digue aménagée en rive gauche d'un chenal d'écoulement. Protection des bâtiments « les Chartreux » contre les coulées boueuses issues des Tufs (cf fiche page 74)

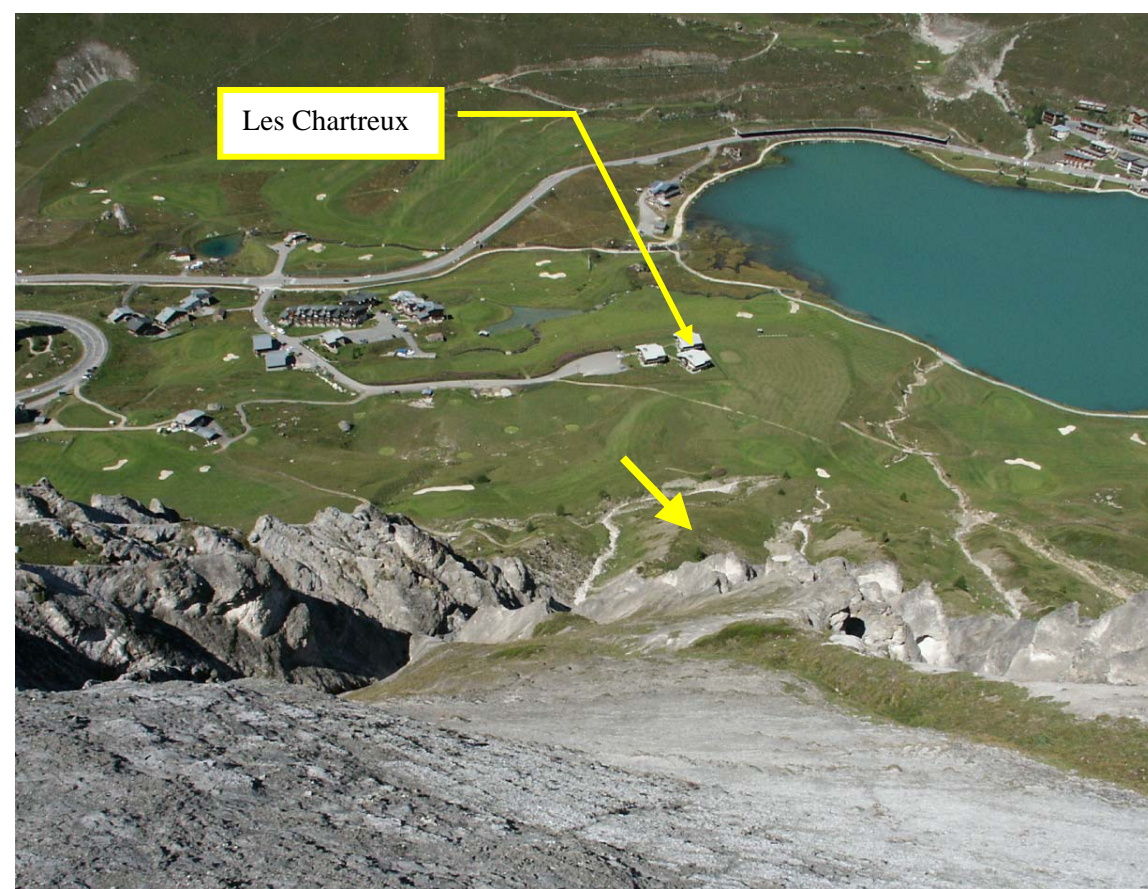
**Ouvrage 46:** Petite digue aménagée en rive gauche d'un chenal d'écoulement. Protection des bâtiments « les Chartreux » contre les coulées boueuses issues des Tufs (cf fiche page 74)

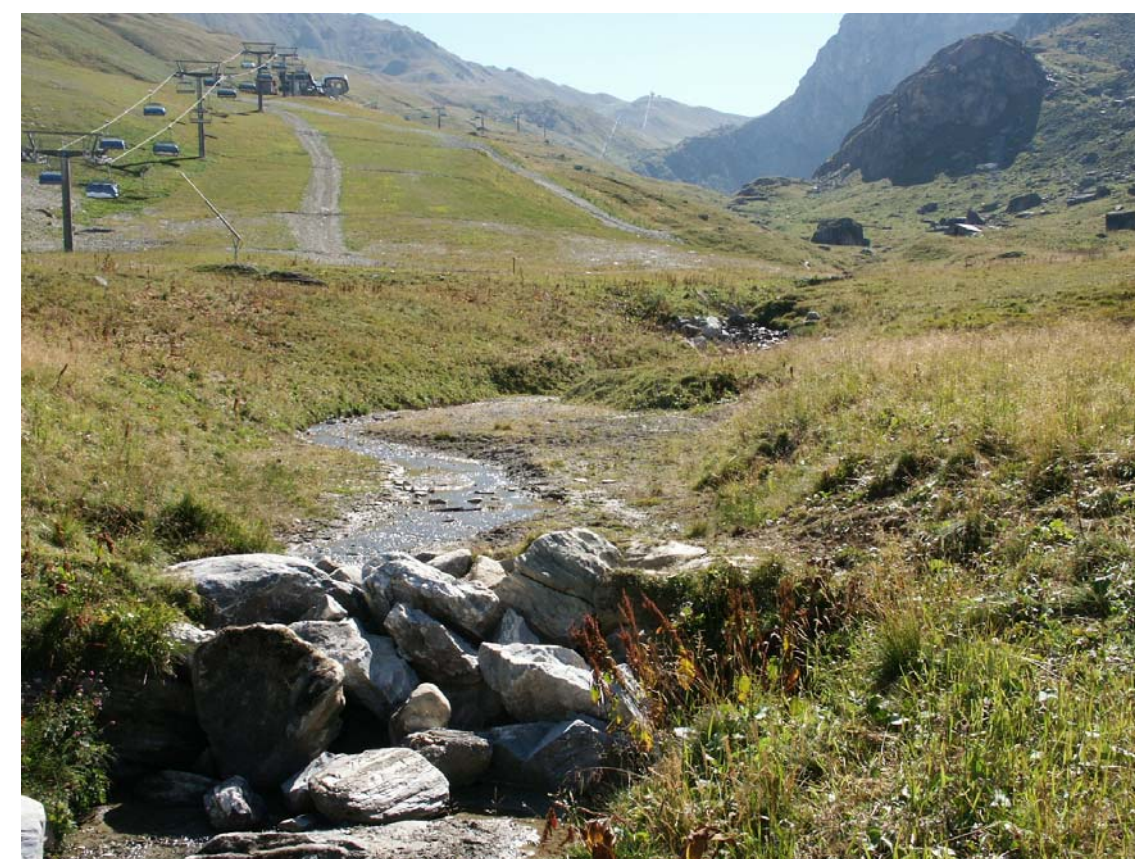
**Ouvrage 47 :** Plage de dépôt. Protection contre les crues du torrent le Retort (cf fiche page 75)

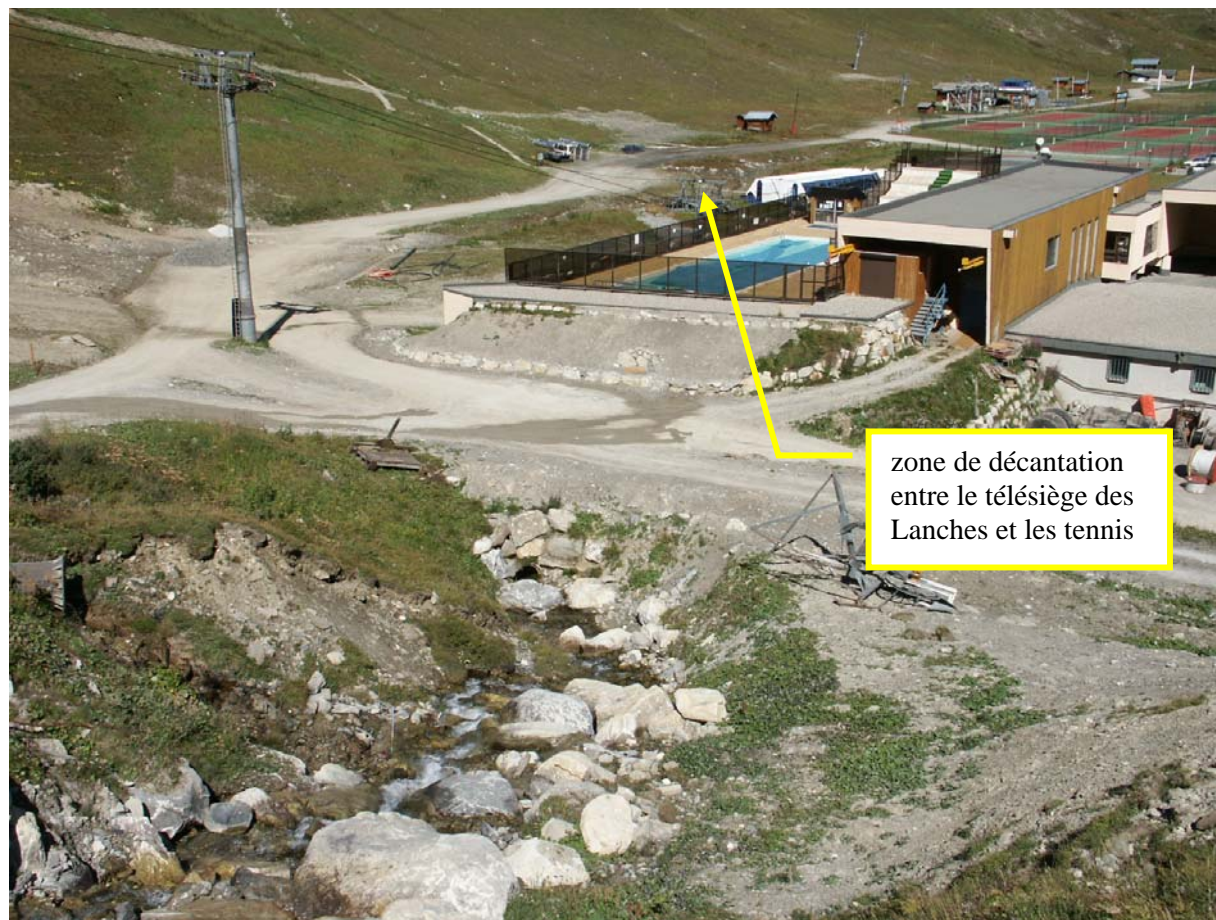
zone de décantation  
entre le télésiège des  
Lanches et les tennis

**Ouvrages 48 et 49:** Aménagements des conditions d'écoulement sur la piste Double M et au niveau du télésiège des Lanches. Protection contre les crues du torrent des Balmes (cf fiche page 75)
