**GRAND
LAC**

Maîtrise d'œuvre relative au confortement des digues du
Sierroz à Aix-les-Bains – Marché n°16/51

Etude de dangers

Intitulé du projet : Confortement des digues du Sierroz à Aix-les-Bains

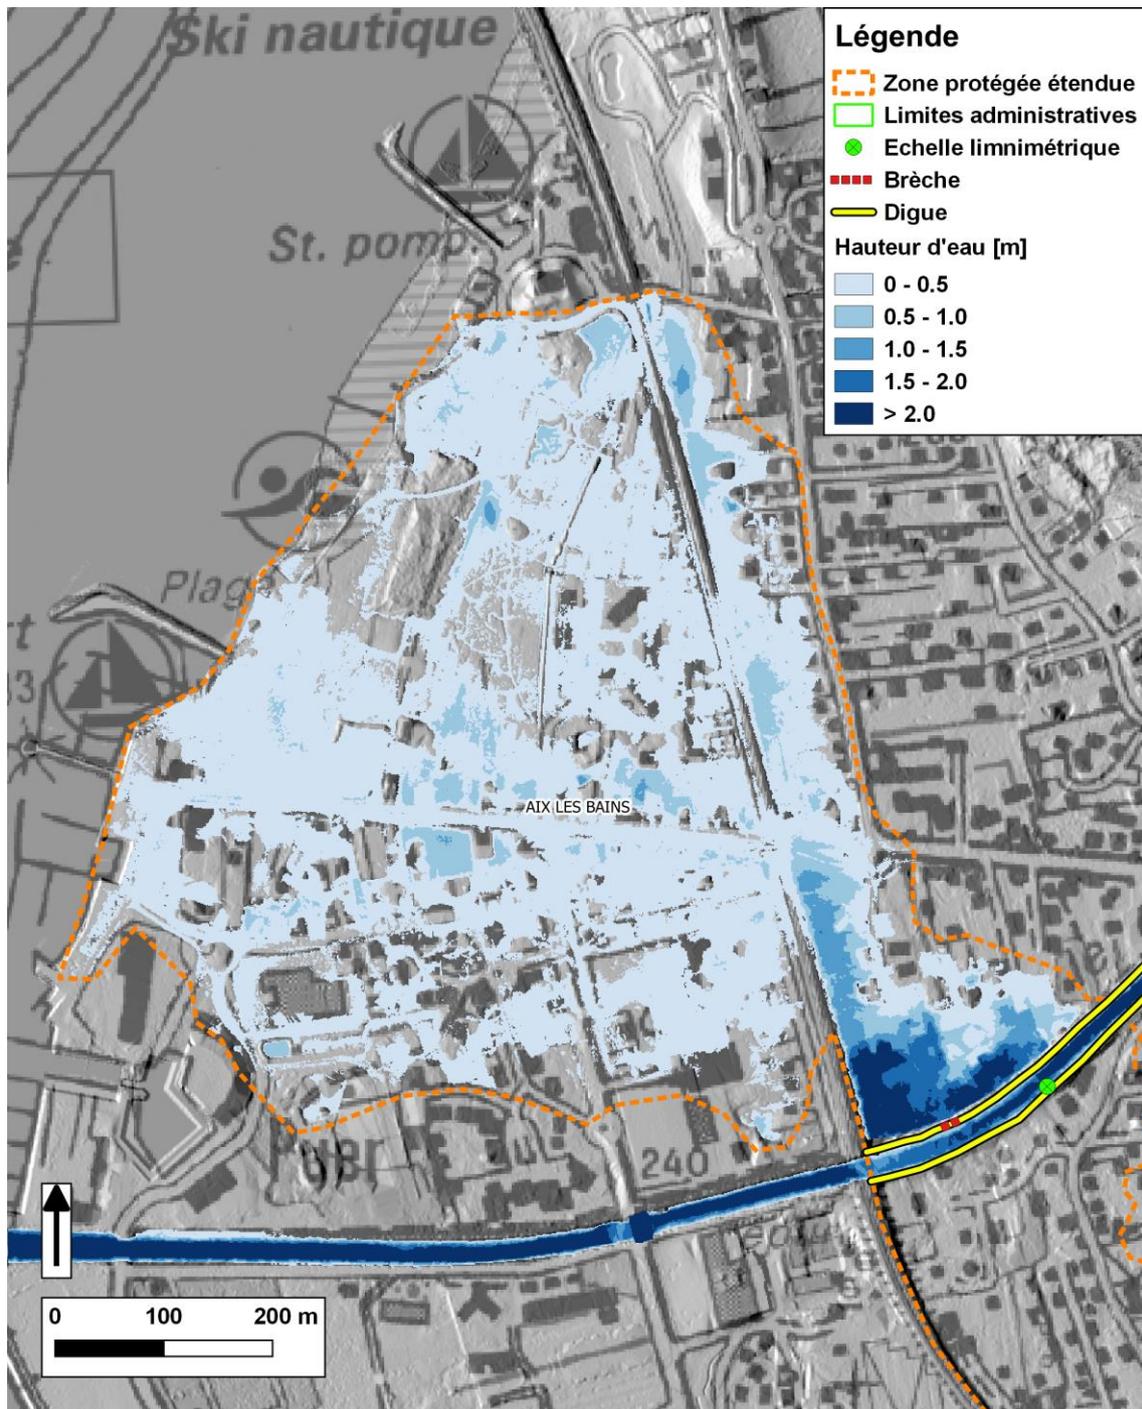
Lors de l'arrivée d'une crue d'occurrence 1500 ans, les digues se mettent en charge et le niveau de l'eau atteint alors la crête des digues. Le fait que le pont SNCF soit obstrué par des embâcles réduit la section de passage de l'écoulement sous le pont et réhausse par conséquent la ligne d'eau, provoquant une surverse au-dessus des digues, en rive droite comme en rive gauche. Au passage de cette surverse, une brèche est susceptible de se produire dans l'une ou l'autre des digues, en rive droite ou en rive gauche du Sierroz. Ces deux possibilités ont été modélisées et sont illustrées sur les deux cartes ci-dessous. Les digues apparaissent en jaune tandis que les zones des brèches figurent en rouge sur les cartes. Les inondations provoquées par l'ouverture de ces brèches et les niveaux d'eau atteints dans la zone protégée sont illustrés en bleu.

<p>EDD des digues du Sierroz à Aix-les-Bains</p>	<p>Dernière mise à jour : 11/10/2018</p>	
<p><i>Scénario 3-RD : défaillance structurelle du système d'endiguement en Q1500 avec brèche en rive droite et obstruction de 30 % du pont SNCF - situation critique</i></p>	<p>Réf : 17CRA110</p>

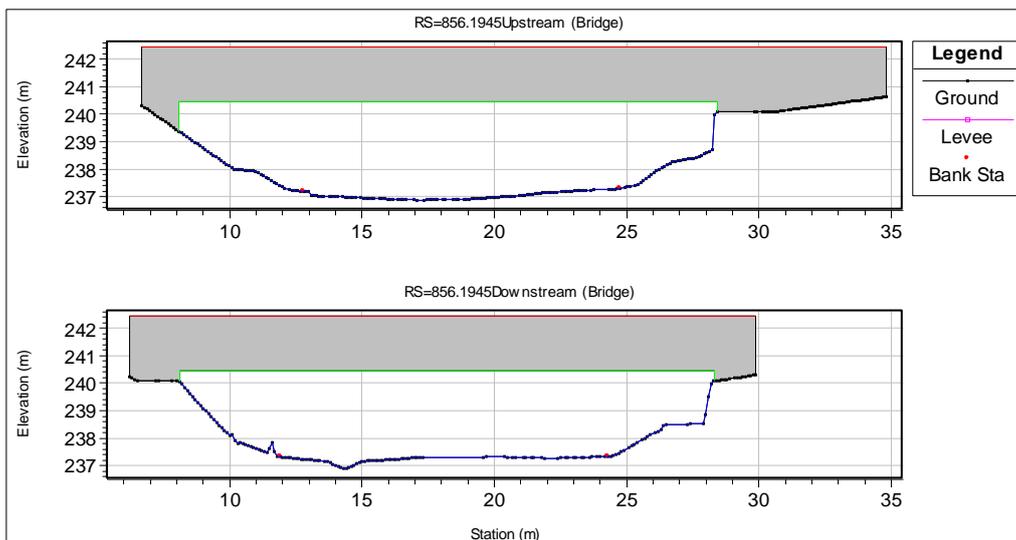
- ▷ Cote tablier inférieur : 240.45mNGF
- ▷ Cote tablier supérieur : 242.45 mNGF
- ▷ Largeur max : 20.35 m

Figure 9 : géométrie du Pont SNCF

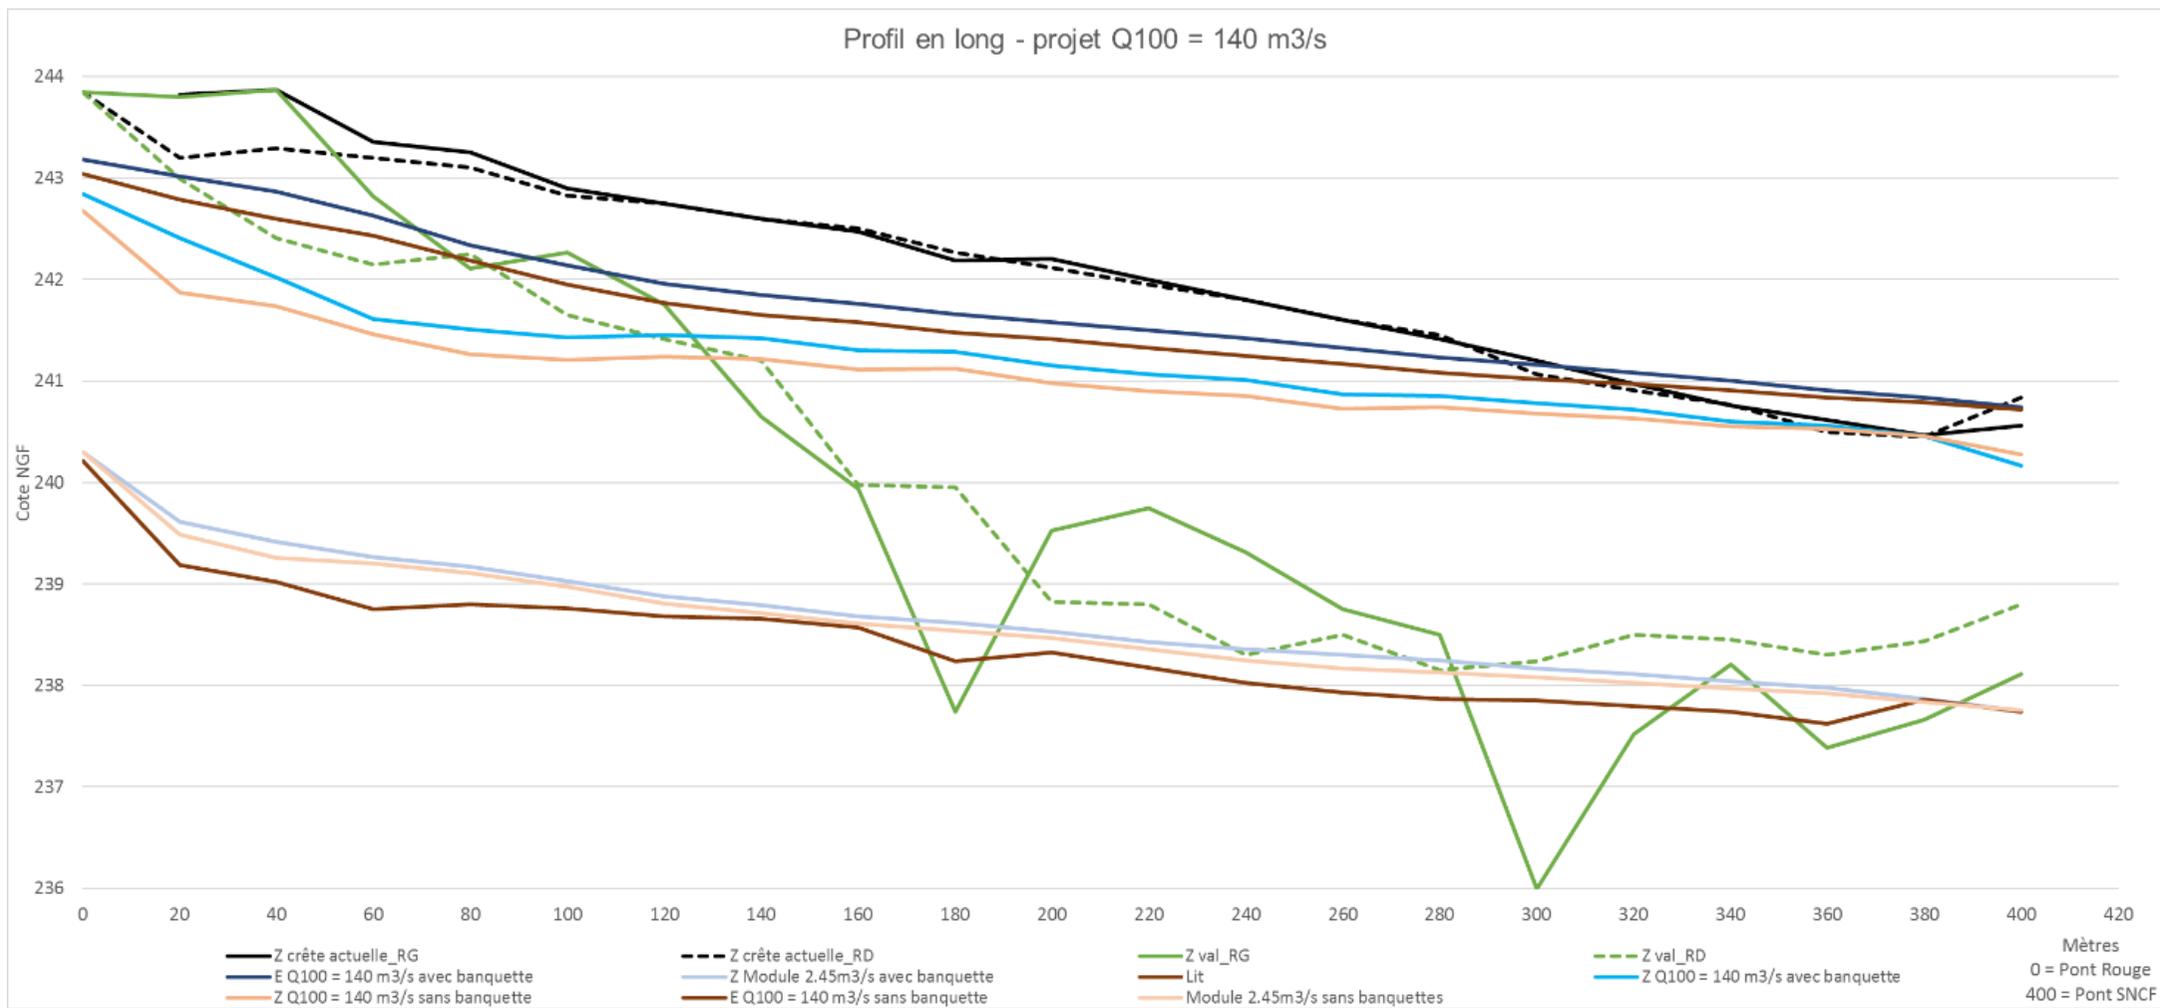
Figure 15 : Profil en long des digues existantes et des leurs vals

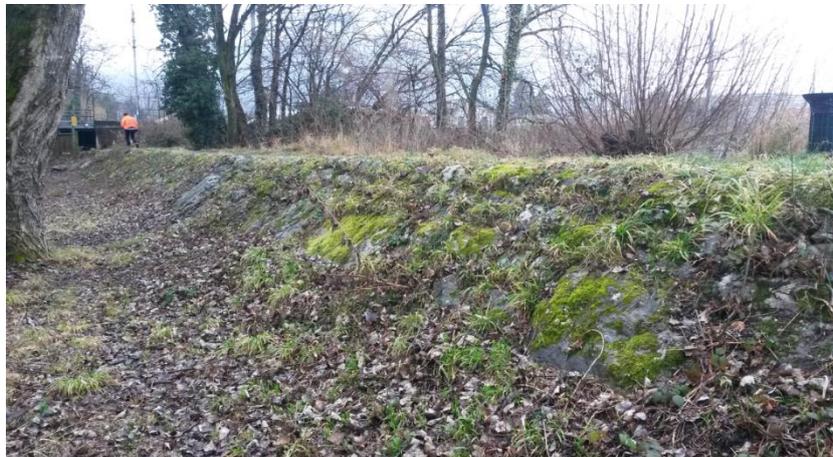
Côté rivière, les digues sont protégées, selon les secteurs, par un perré constitué de pierres de taille non maçonnées, ou un masque en béton.

Figure 16: Perré en pierres de taille - aval rive droite. Banquette végétalisée

Une banquette formée de dépôts sédimentaires avec présence de végétation ligneuse vient couvrir la partie inférieure du parement des digues côté rivière.

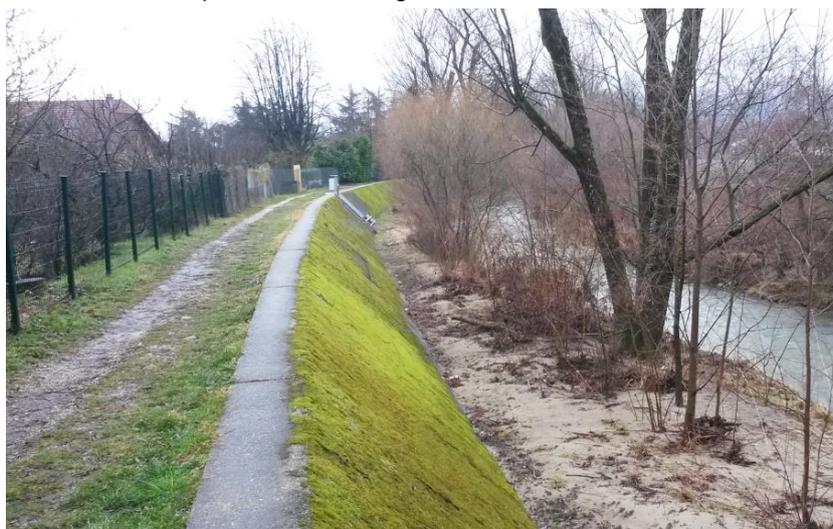
Figure 17: Parement béton - rive gauche. Atterrissement sableux sur banquette végétalisée

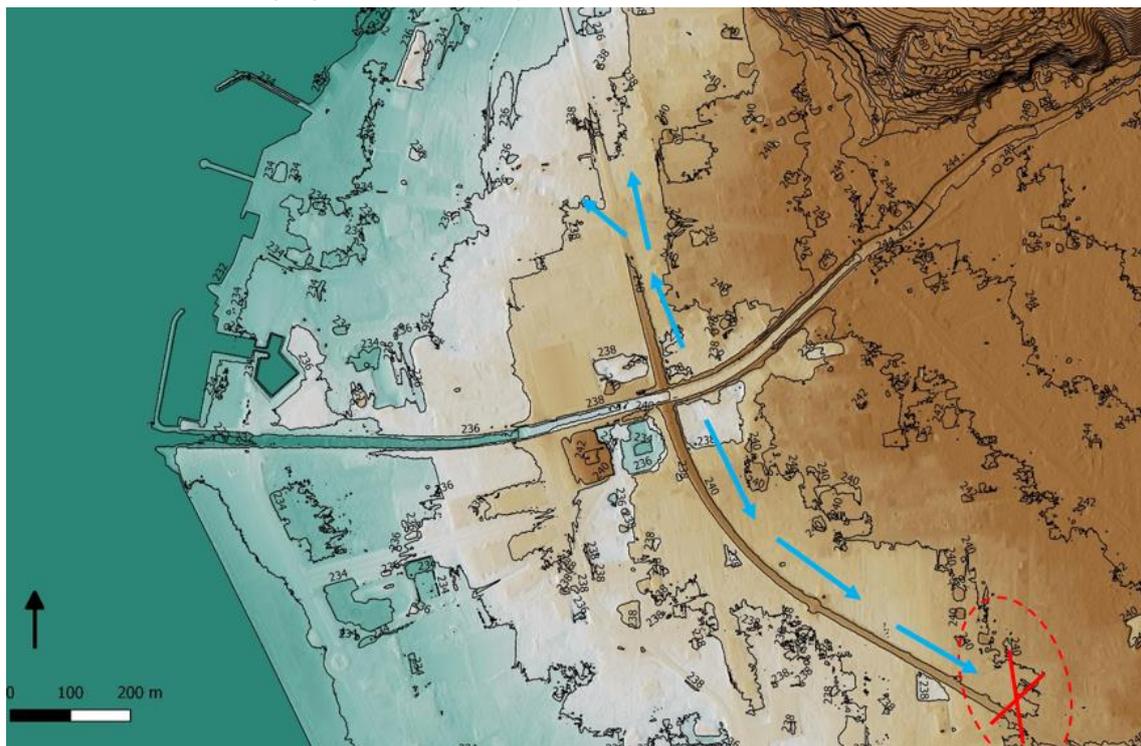
Figure 27 : Analyse du lidar et contour au pas de 2m au droit du secteur d'étude du Sierroz aval. La côte de « vidange » est de l'ordre de 239.6m NGF

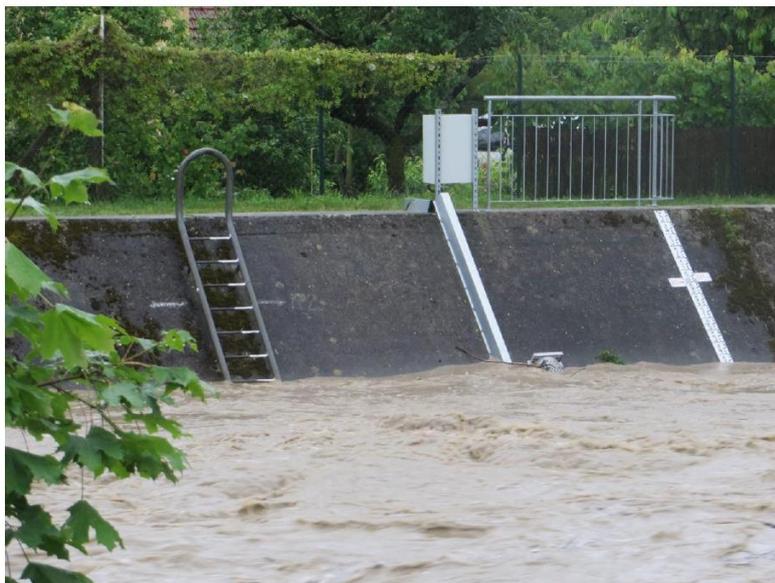
- 1/ Pic de crue à 240.40 mNGF entre 6h30 et 7h30 le 16 juin 2016 (mesure au niveau de l'échelle limnimétrique) :

Figure 43 : Sierroz en crue vu depuis la rive droite à hauteur de la poire d'alarme et de l'échelle limnimétrique (7h15) – source : rapport de surveillance de la crue de juin 2016, EDF

L'exploitation de tous ces repères a permis d'ajuster les coefficients de Strickler dans la géométrie du modèle afin de reproduire la ligne d'eau observée lors de la crue.

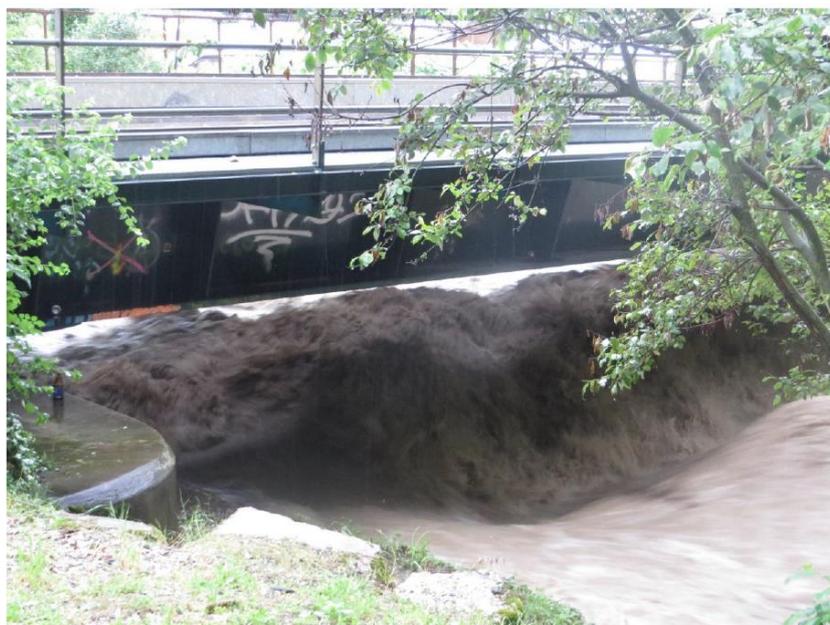
- 2/ Revanche inférieure à 1m sous le Pont SNCF – présence d'une vague marquée sous l'ouvrage ferroviaire :

Figure 44 : Passage sous le pont SNCF vu depuis la rive gauche (7h) – source : rapport de surveillance de la crue de juin 2016, EDF

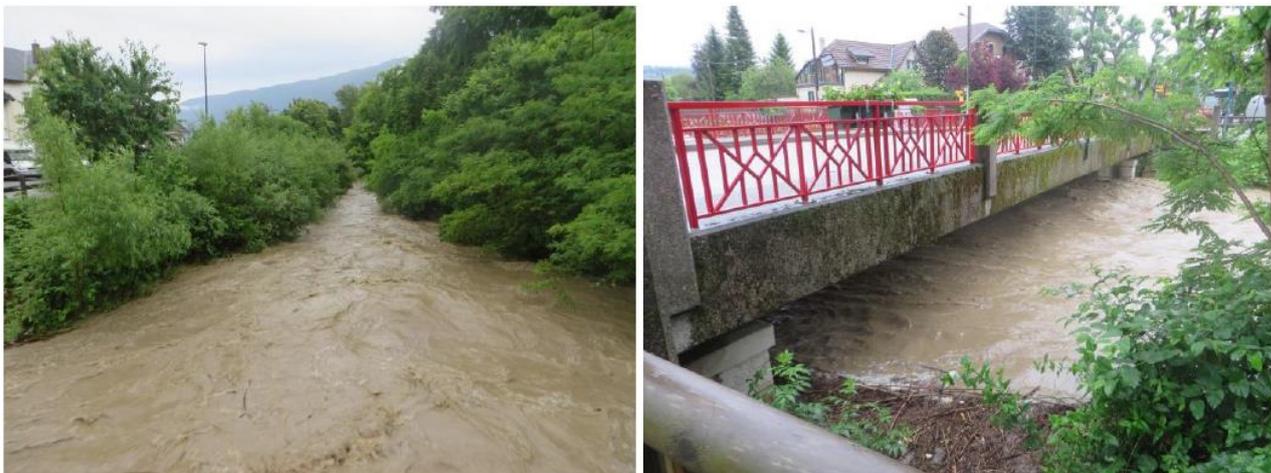
- 3/ Revanche d'environ 1m sous le Pont Rouge :

Figure 45 : Sierroz en crue vu depuis le Pont Rouge (à gauche 7h10) et hauteur d'eau sous le Pont Rouge (à droite 7h23) – source : rapport de surveillance de la crue de juin 2016, EDF

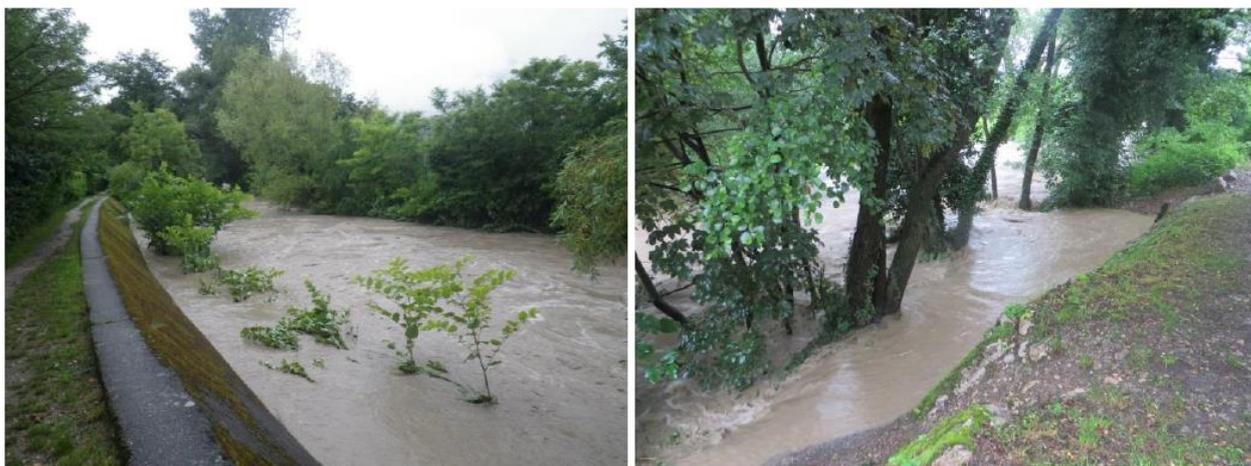
- 4/ Revanche globale observée lors de la crue : environ 1,20 m sous la crête de digue.

Figure 46 : Sierroz en crue vu depuis la rive gauche à hauteur du piézomètre SC2 (à gauche 8h25) et rive gauche juste avant le pont SNCF (à droite 7h05) – source : rapport de surveillance de la crue de juin 2016, EDF

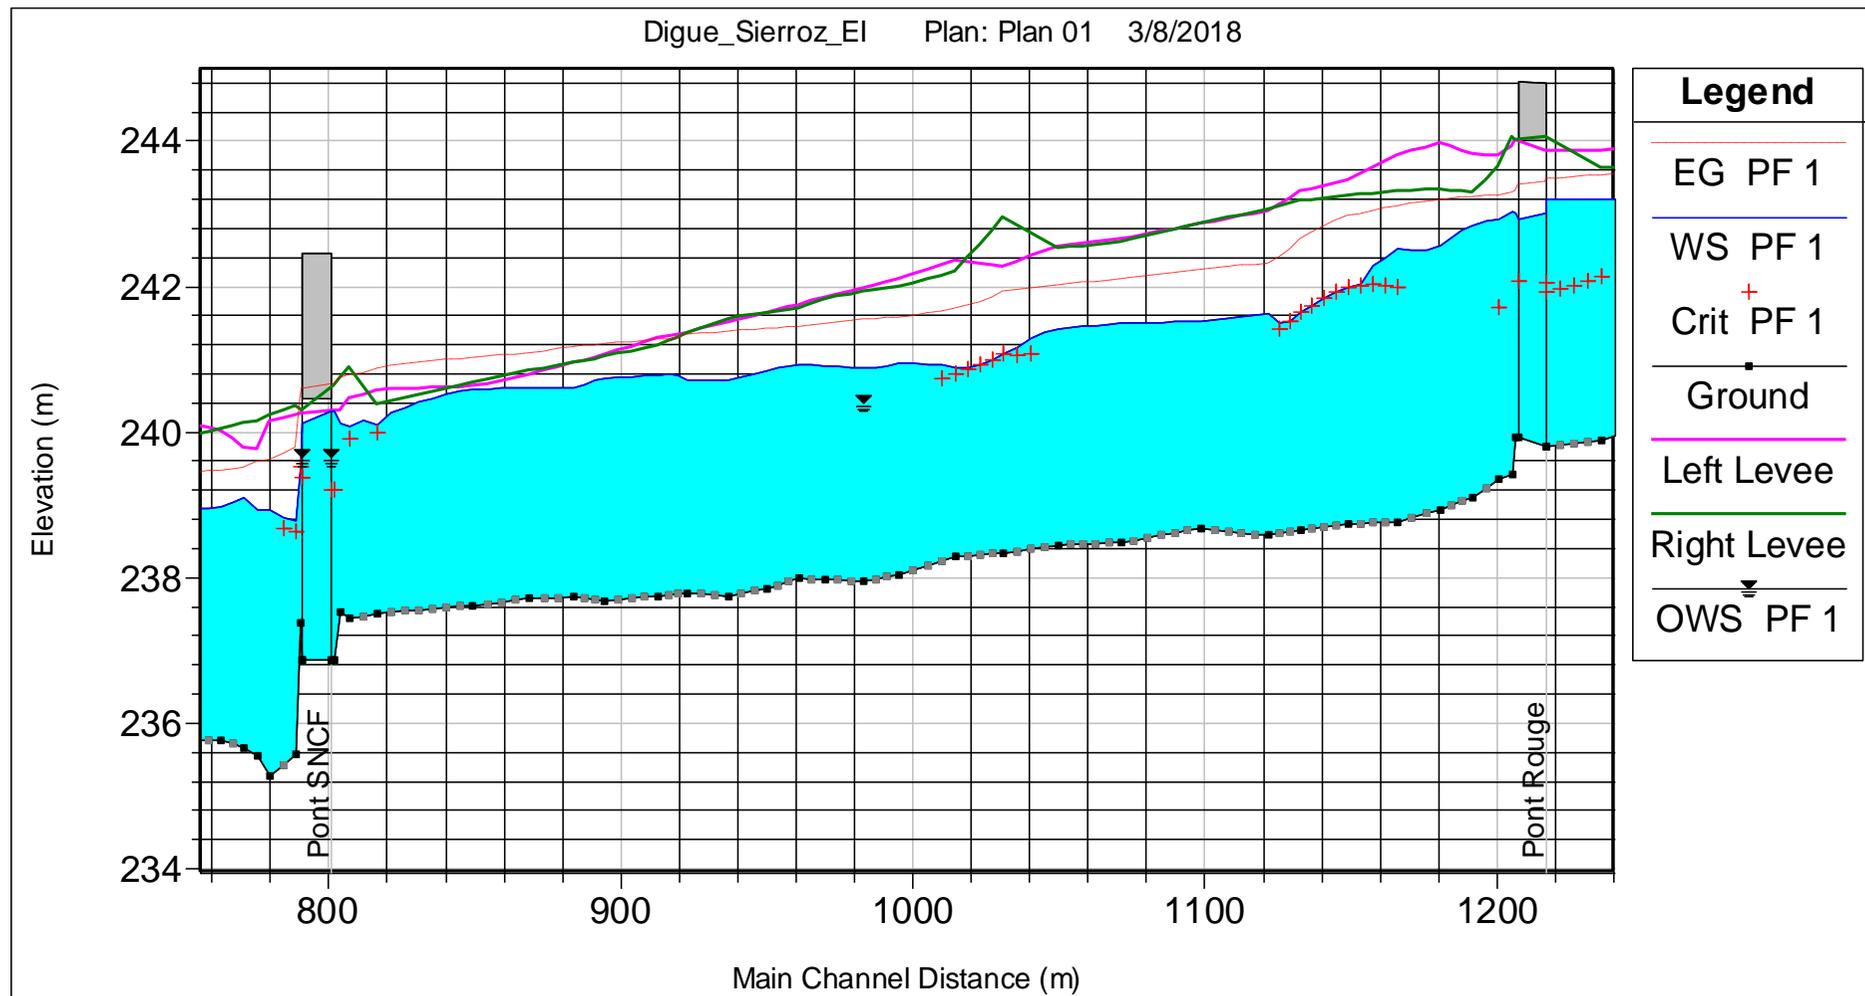
Figure 53 : résultats hydrauliques sur le profil en long « Pont Rouge – Pont SNCF » - crue centennale à 140 m3/s

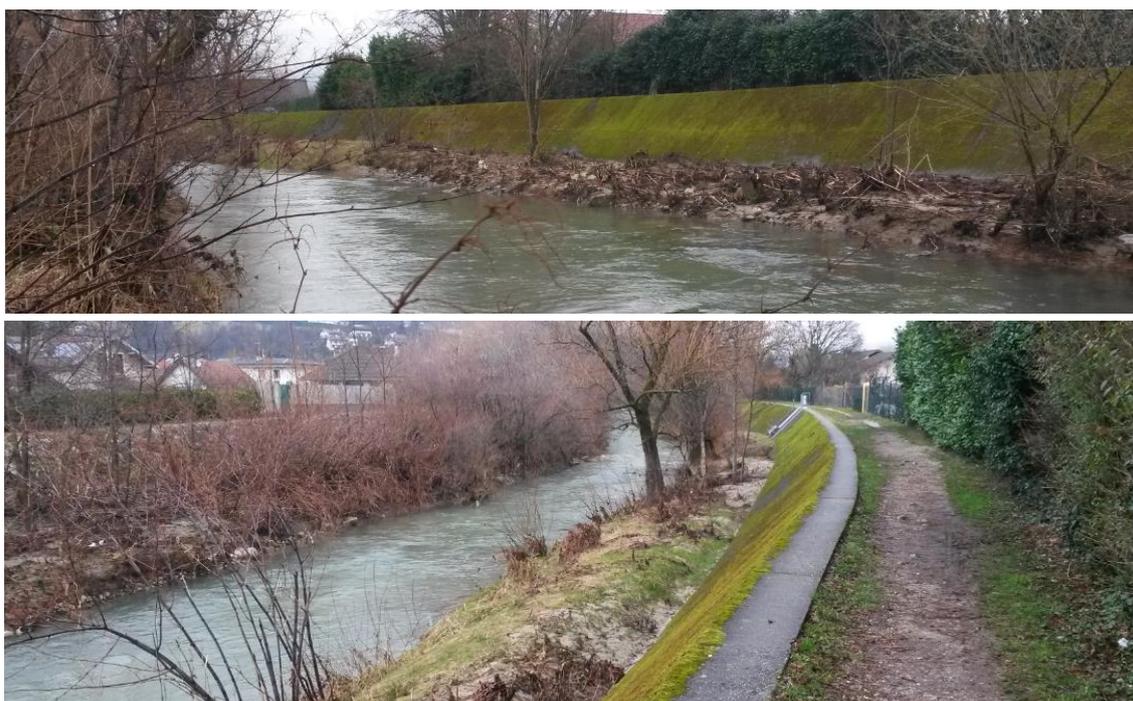
- **un corridor boisé se développant sur des dépôts de sédiments accumulés en pied des parements de digues sur les deux rives.**

Figure 71: Photographie des berges et des atterrissements

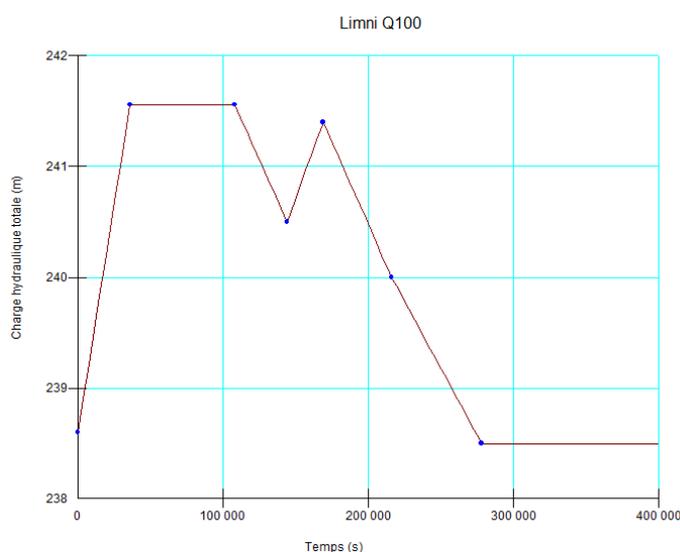
Les écoulements internes et le niveau de saturation de la digue ont été calculés en transitoire au passage d'une crue centennale. La donnée d'entrée injectée dans le modèle est le limnigramme de cette crue, bâti sur la même base que celui exploité aux études avant-projet :

Le niveau maximal atteint est ainsi de 241.5 NGF. Cette hypothèse est pénalisante, étant donné que la ligne d'eau recalculée aux études de projet pour la crue centennale culmine à 241.01 NGF au profil 13 et à 240.78 NGF au profil 16.

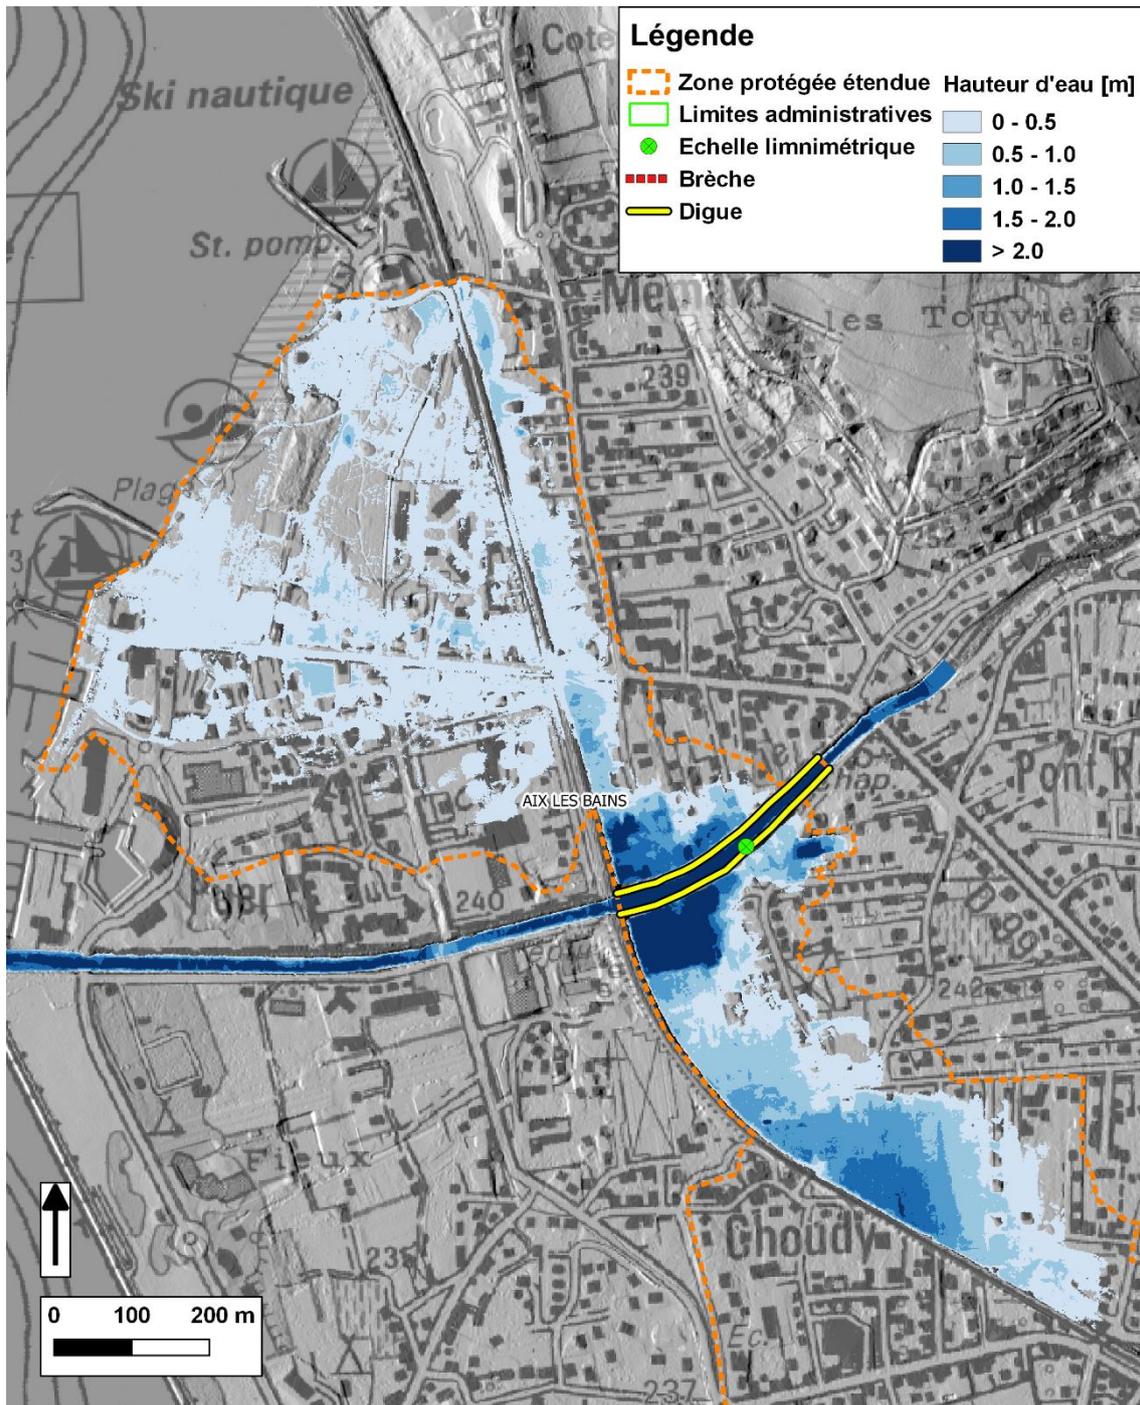
Dans le cadre de ce scénario, il y a des débordements au niveau des deux rives en amont du Pont SNCF. Les flux débordés sont quasiment identiques en rive gauche et en rive droite. En rive droite, des flux d'eau sont piégés dans les dépressions du terrain (environ 30 000 m3 soit 30 % des flux débordés). A noter que l'infiltration n'est pas modélisée. En rive gauche, tous les flux sont piégés par le remblai SNCF.

EDD des digues du Sierroz à Aix-les-Bains		Dernière mise à jour : 11/10/2018	
Scénario 3ter : défaillance fonctionnelle du système d'endiguement en Q100 avec obstruction de 30% du pont SNCF - situation critique		Réf : 17CRA110

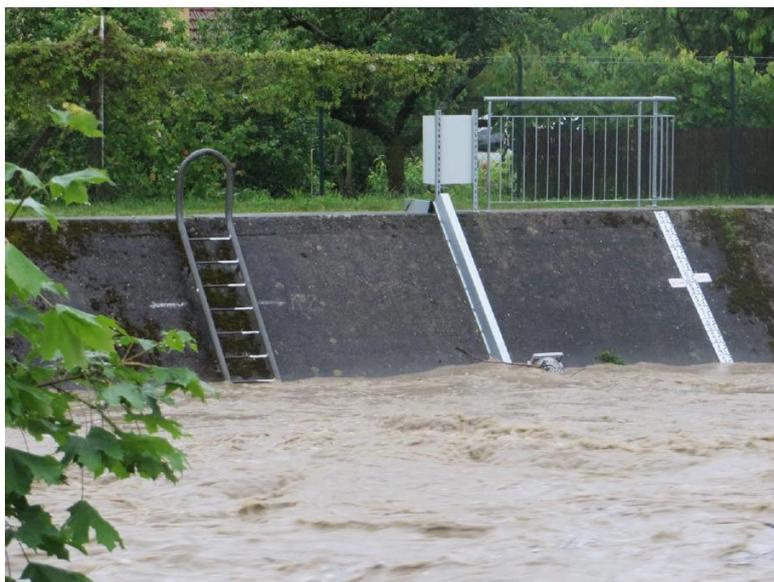
- 1/ Pic de crue à 240.40 mNGF entre 6h30 et 7h30 le 16 juin 2016 (mesure au niveau de l'échelle limnimétrique) :

Figure 94 : Sierroz en crue vu depuis la rive droite à hauteur de la poire d'alarme et de l'échelle limnimétrique (7h15) – source : rapport de surveillance de la crue de juin 2016, EDF

L'exploitation de tous ces repères a permis d'ajuster les coefficients de Strickler dans la géométrie du modèle afin de reproduire la ligne d'eau observée lors de la crue.

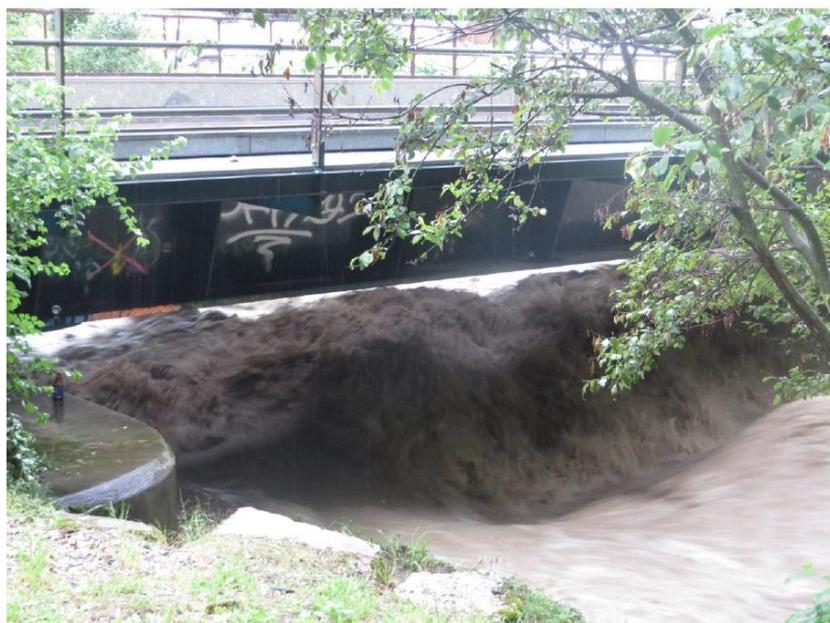
- 2/ Revanche inférieure à 1m sous le Pont SNCF – présence d'une vague marquée sous l'ouvrage ferroviaire :

Figure 95 : Passage sous le pont SNCF vu depuis la rive gauche (7h) – source : rapport de surveillance de la crue de juin 2016, EDF

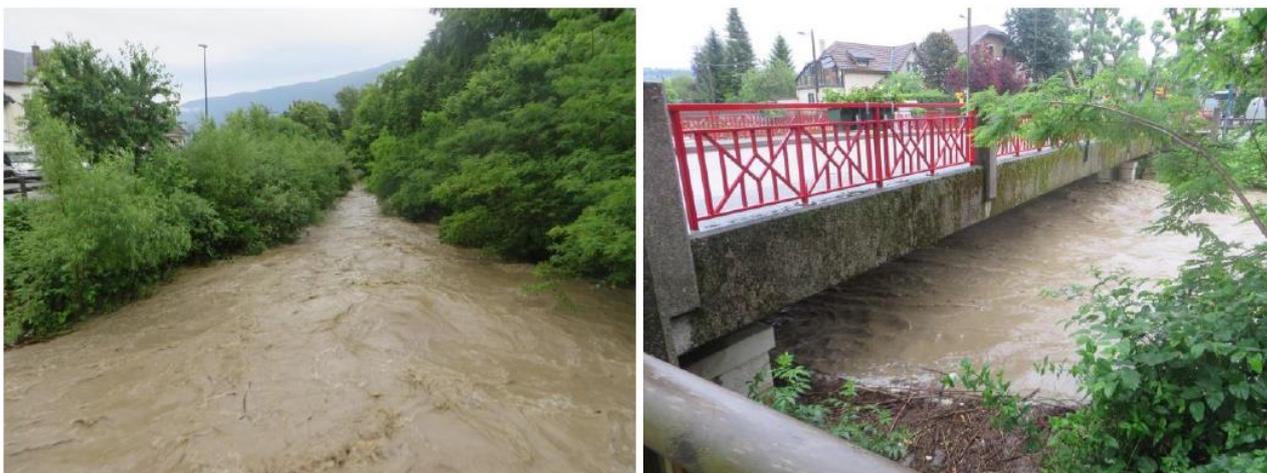
- 3/ Revanche d'environ 1m sous le Pont Rouge :

Figure 96 : Sierroz en crue vu depuis le Pont Rouge (à gauche 7h10) et hauteur d'eau sous le Pont Rouge (à droite 7h23) – source : rapport de surveillance de la crue de juin 2016, EDF

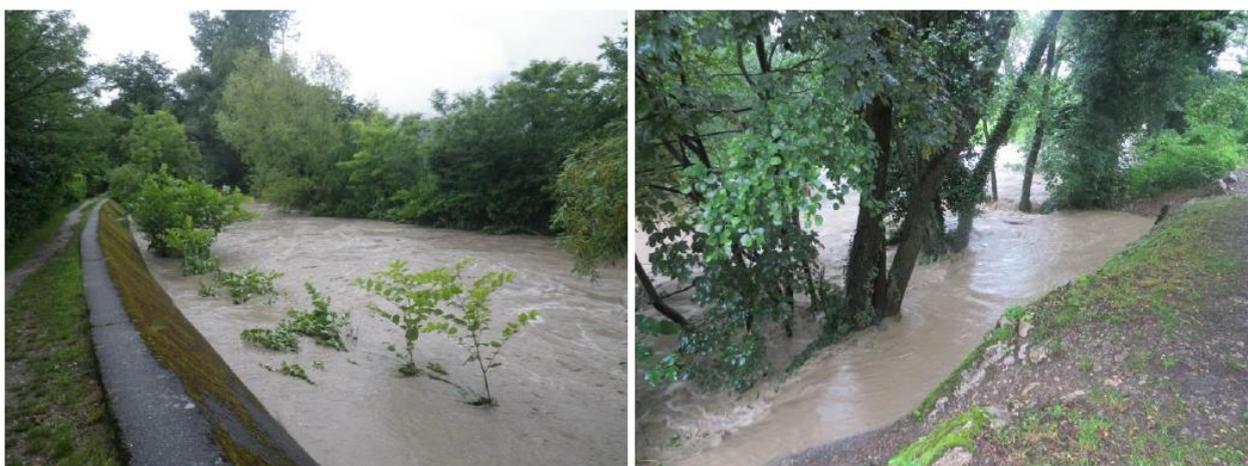
- 4/ Revanche globale observée lors de la crue : environ 1m sous la crête de digue.

Figure 97 : Sierroz en crue vu depuis la rive gauche à hauteur du piézomètre SC2 (à gauche 8h25) et rive gauche juste avant le pont SNCF (à droite 7h05) – source : rapport de surveillance de la crue de juin 2016, EDF

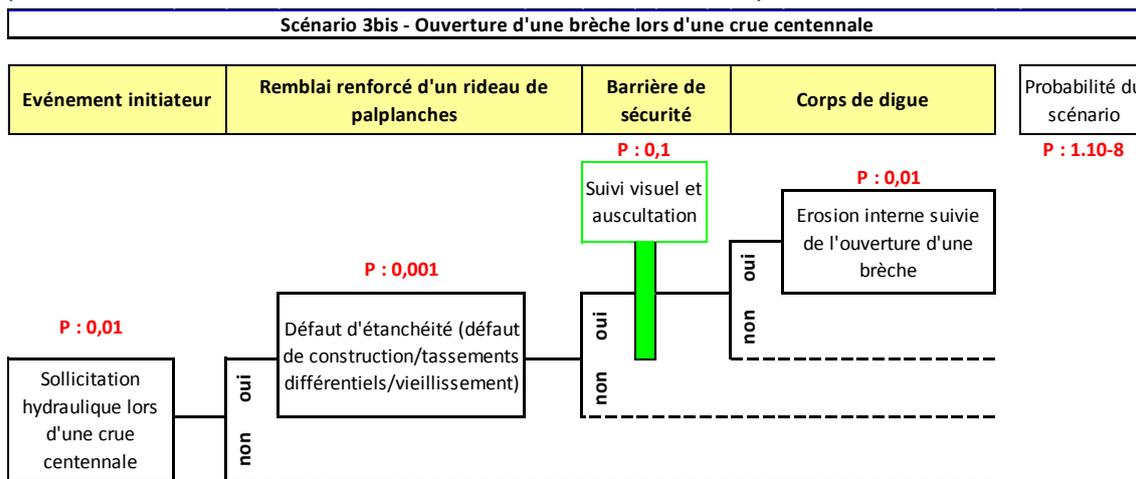
L'arbre des évènements ci-dessous permet de modéliser le scénario 3 bis et de déterminer sa probabilité d'occurrence à l'aide des différents éléments le composant.

Figure 104 : Arbre des évènements pour le scénario 3 bis

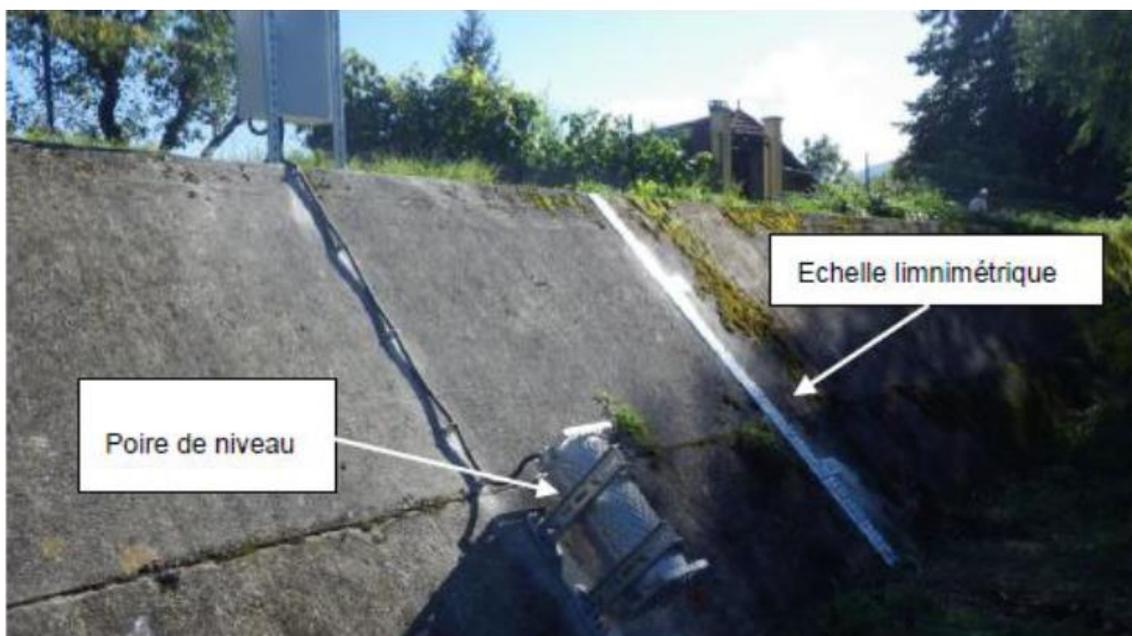
Figure 107 : Eléments du dispositif d'auscultation, situés sur le parement amont de la rive gauche (Source : Rapport EDF de surveillance suite à la crue du 16/06/2016)

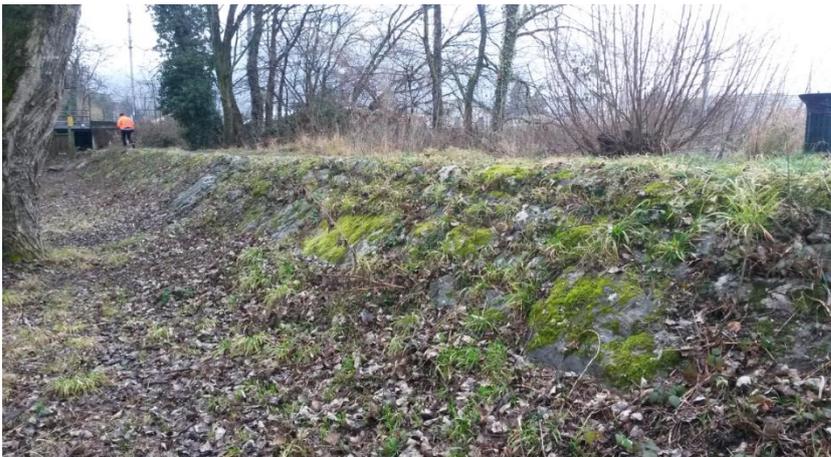
Côté rivière, les digues sont protégées, selon les secteurs, par un perré constitué de pierres de taille non maçonnées, ou un masque en béton.

Une banquette formée de dépôts sédimentaires avec présence de végétation ligneuse vient couvrir la partie inférieure du parement des digues côté rivière.

Figure 2: Perré en pierres de taille - aval rive droite. Banquette végétalisée

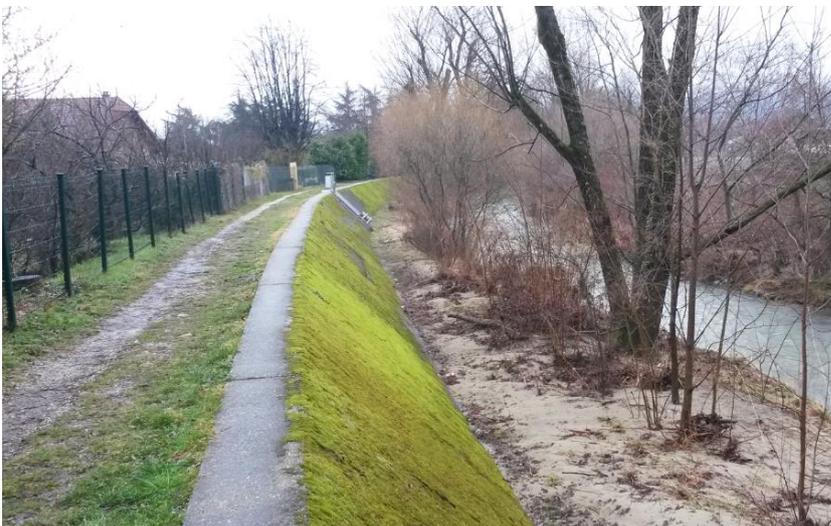
Figure 3: Parement béton - rive gauche. Atterrissement sableux sur banquette végétalisée

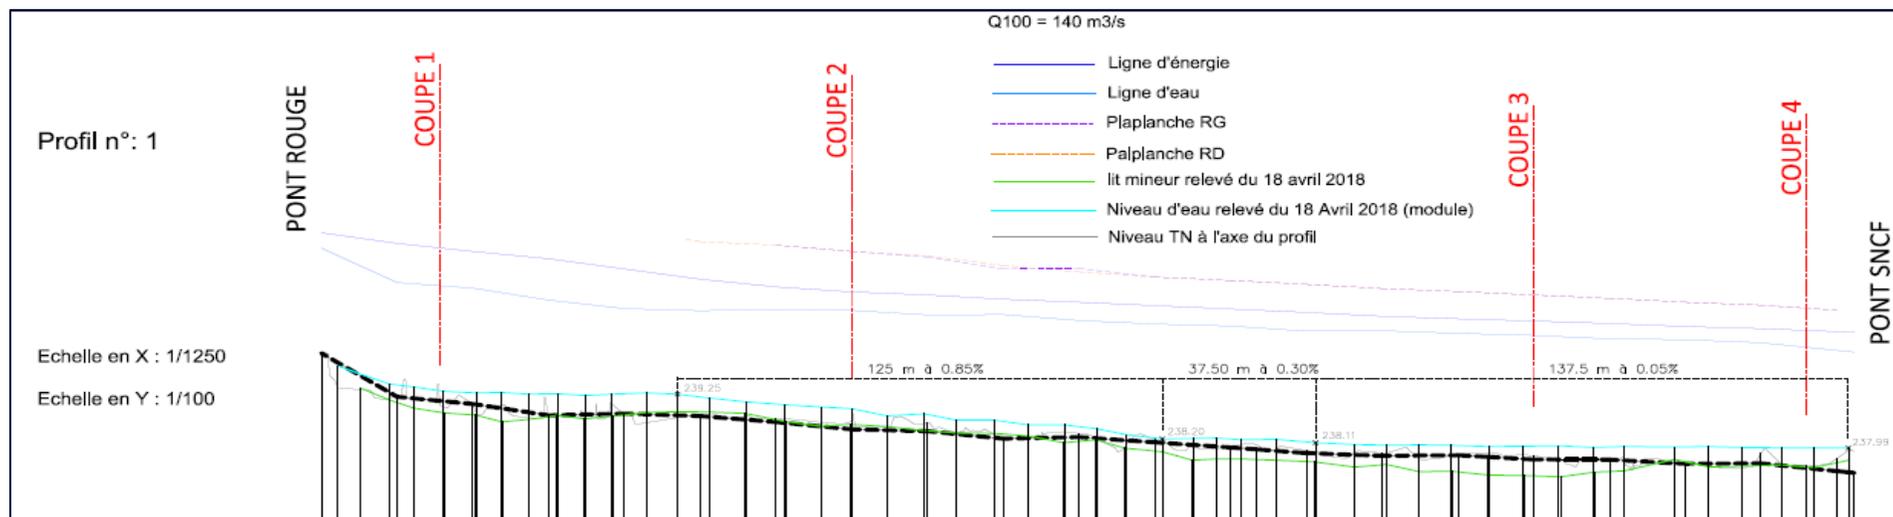
Figure 4: Profil en long au module et profil objectif des travaux

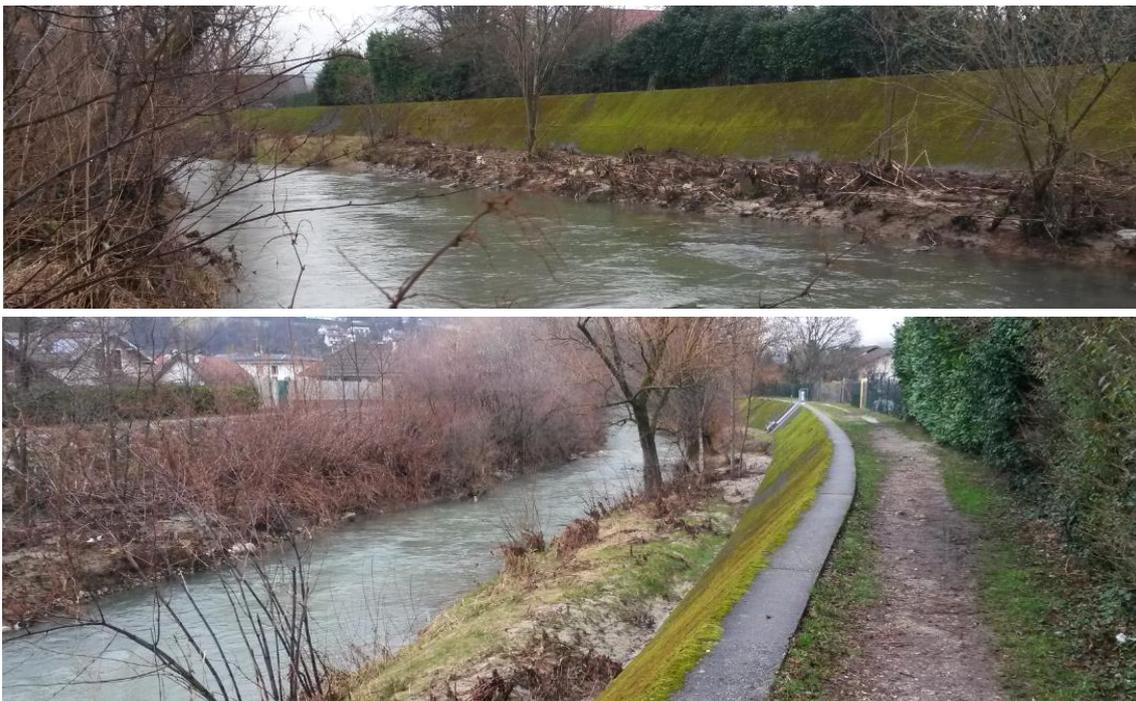
- **un corridor boisé se développant sur des dépôts de sédiments accumulés en pied des parements de digues sur les deux rives.**

Figure 5: Photographie des berges et des atterrissements

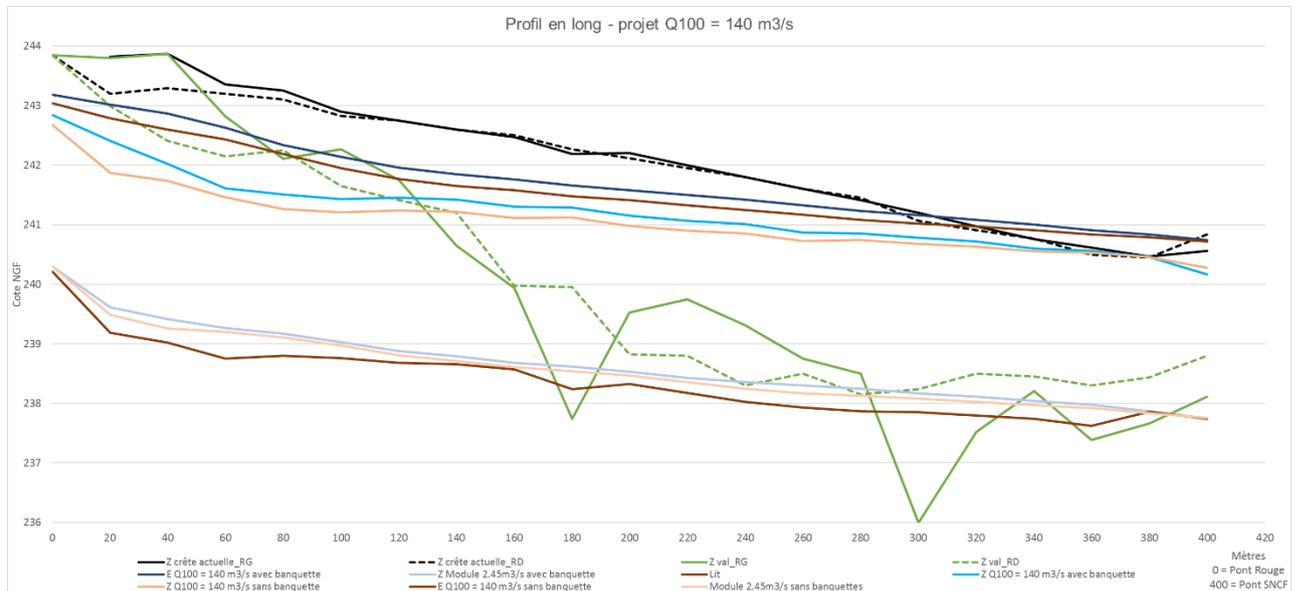
Les résultats des calculs de lignes d'eau et d'énergie sont synthétisés sur le graphe suivant :

Figure 9: Lignes d'eau sur le secteur des travaux (cf annexe étude hydraulique)

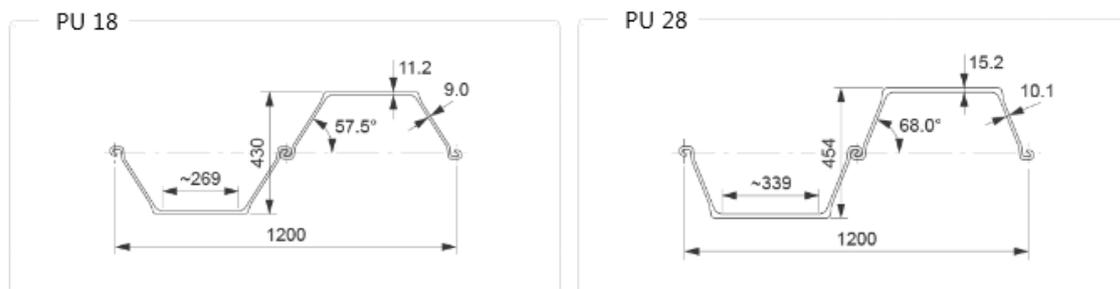
PU18 s355	PU18 s460	PU28 s460
Module de flexion élastique	W_{el}	cm ³	1 800	1 800	2 840
Module de flexion plastique	W_{pl}	cm ³	2 134	2 134	2 425
Moment d'inertie	I	cm ⁴	38 650	38 650	64 460
Module de déformation	E	MPa	210 000	210 000	210 000
Rigidité de flexion	EI	kN.m ²	48 699	48 699	81 220
Corrosion		mm	2.20	2.20	2.20
Section	A	cm ² /m	163	163	216
Section corrodée	A_{corro}	cm ² /m	132	132	183
Perte d'épaisseur		%	19	19	15
Moment d'inertie corrodé	I_{corro}	cm ⁴	31050	31050	54557
Rigidité de flexion corrodée	EI_{corro}	kN.m ²	39 123	39 123	68 742
Module de flexion élastique corrodé	$W_{el\ corro}$	cm ³	1 450	1 450	2 425
Module de flexion plastique corrodé	$W_{pl\ corro}$	cm ³	1 705	1 705	2 052
Rigidité normale corrodée	EA_{corro}	kN/m	2 778 300	2 778 300	3 840 900
Poids surfacique		kN/m ²	1.04	1.04	1.44
Poids volumique		kN/m ³	78.50	78.50	78.50
Limite élastique	f_{yk}	MPa	355	460	460

Figure 11: Caractéristiques mécaniques de palplanches

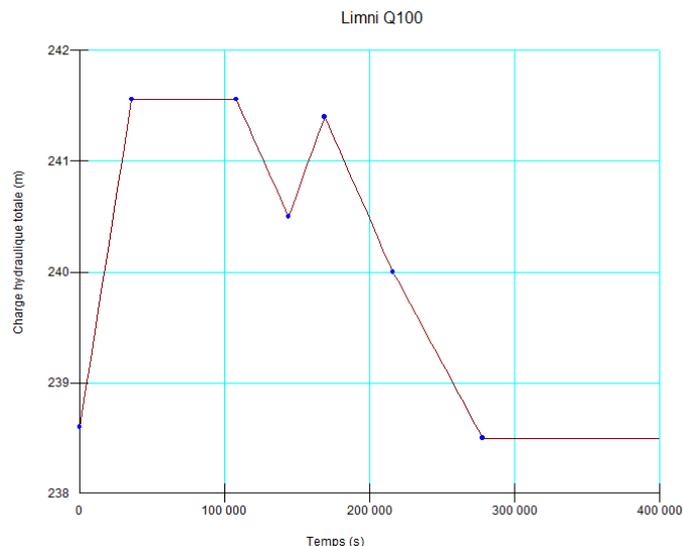
Les écoulements internes et le niveau de saturation de la digue ont été calculés en transitoire au passage d'une crue centennale. La donnée d'entrée injectée dans le modèle est le limnigramme de cette crue, bâti sur la même base que celui exploitée aux études avant-projet :

Le niveau maximal atteint est ainsi de 241.5 NGF. Cette hypothèse est pénalisante, étant donné que la ligne d'eau recalculée aux études de projet pour la crue centennale culmine à 241.01 NGF au profil 13 et à 240.78 NGF au profil 16.
