**GRAND
LAC**

Maîtrise d'œuvre relative au confortement des digues du
Sierroz à Aix-les-Bains – Marché n°16/51

Etude de dangers

Intitulé du projet : Confortement des digues du Sierroz à Aix-les-Bains

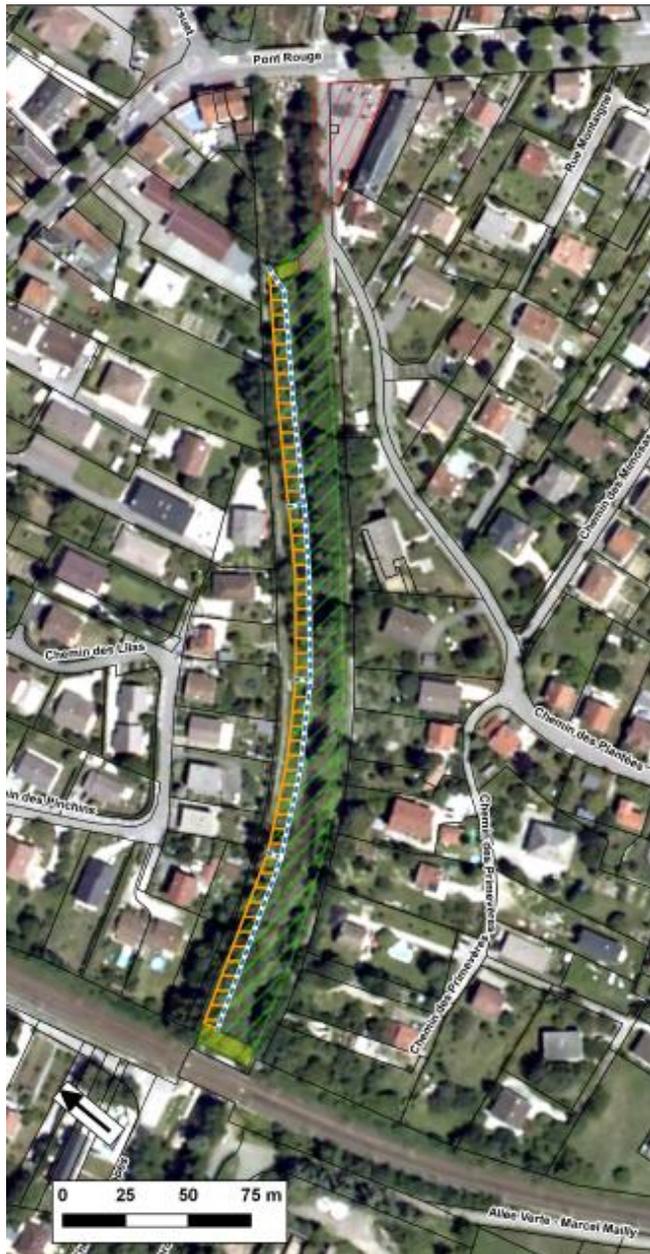
Poste 5 : terrassement par plots de la rive droite. → 03/04/2019 au 26/04/2019

Le terrassement se fait de l'aval vers l'amont (pour un impact minimal sur la dispersion de fine) et est protégé par un dispositif de batardage.

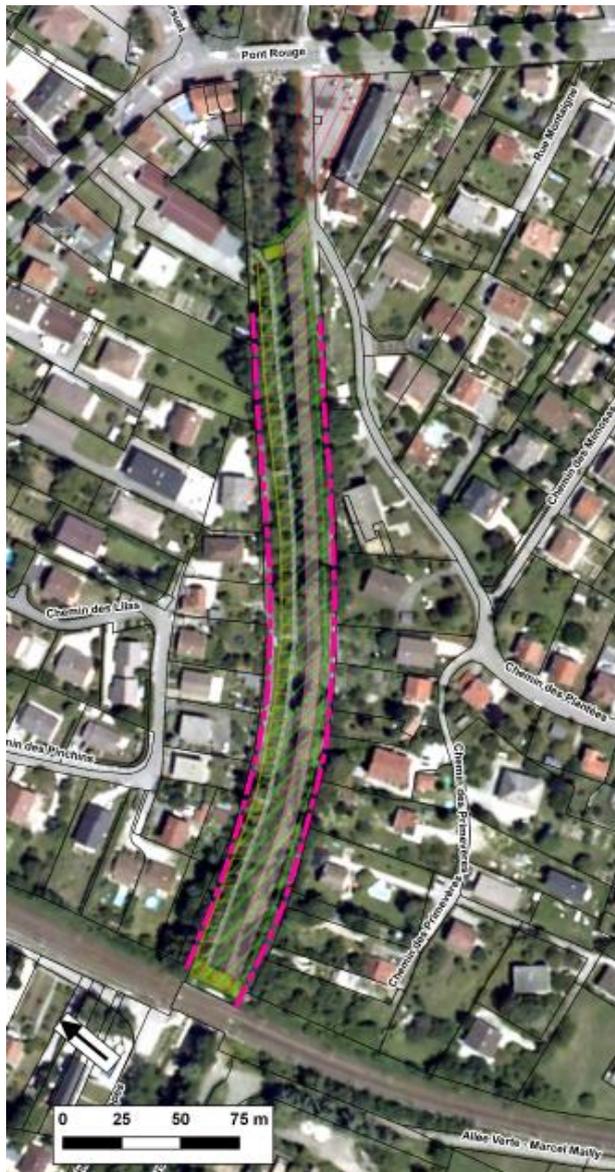
Poste 7 : battage des palplanches depuis la piste rive gauche. Depuis l'amont vers l'aval.

→ 13/05/2019 au 23/08/2019

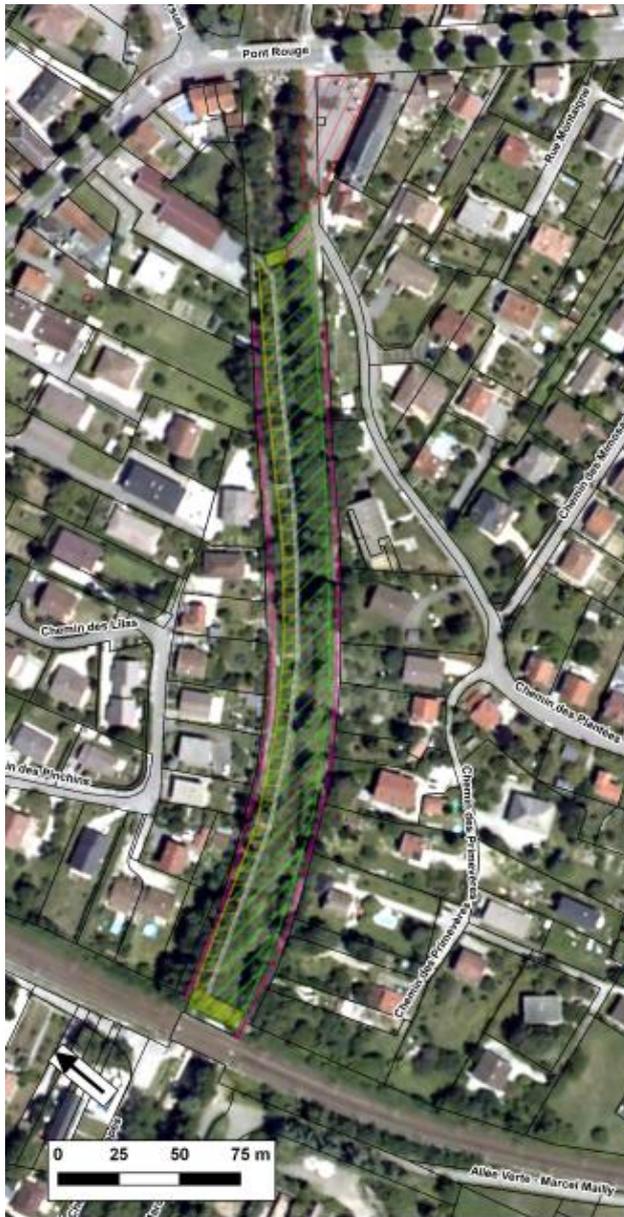
Poste 9 : Retroussage de la piste en rive gauche. Terrassement et évacuation des matériaux – niveau 0 (graves alluvionnaires) → 26/08/2019 au 20/09/2019

Lors de ce poste, l'entreprise se charge également de donner le design définitif du pied de berge. L'entreprise modèle les matériaux selon les plans fournis (matelas alluviale latéral).

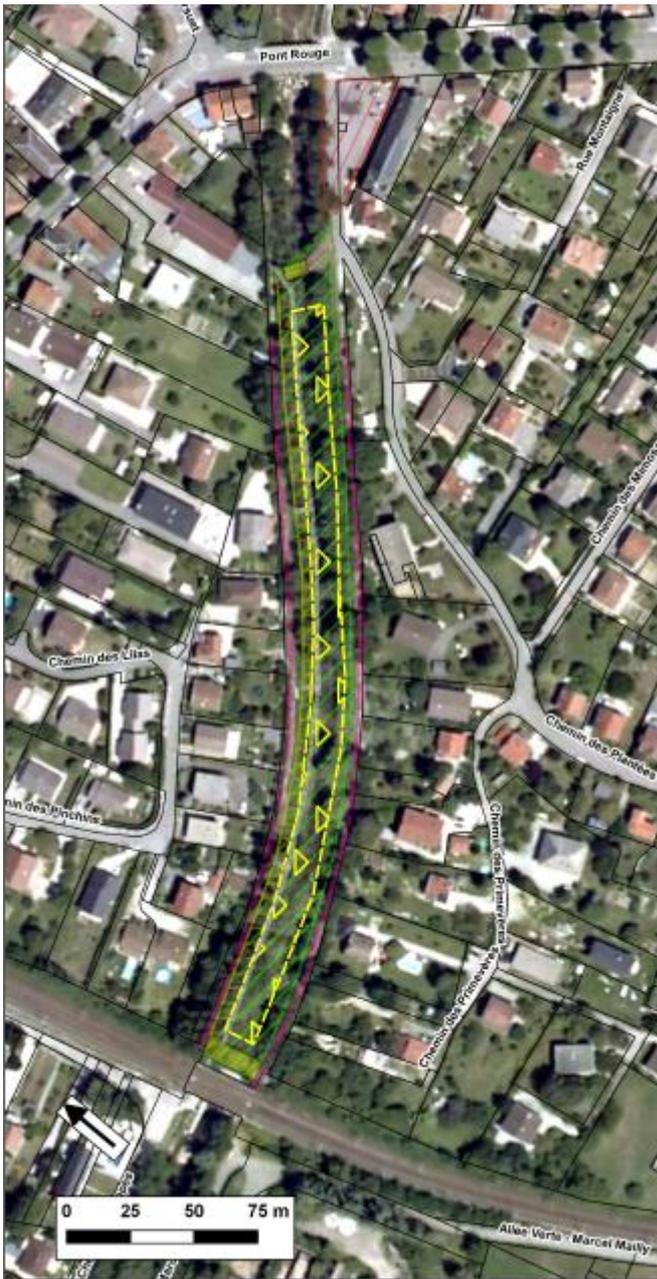
Poste 11 : Ce poste fait l'objet du lot 3. Aménagements hydro-écologiques et génie végétal. →23/09/2019 au 25/10/2019

Nous proposons dans le lit mineur, l'aménagement d'éperons de fascines ou d'épis de fascines en fonction du positionnement dans le profil en long (en amont le secteur est plus dynamique, nous proposons les épis avec des banquettes alternées – en aval le tronçon est moins dynamique, nous proposons des éperons de fascines).

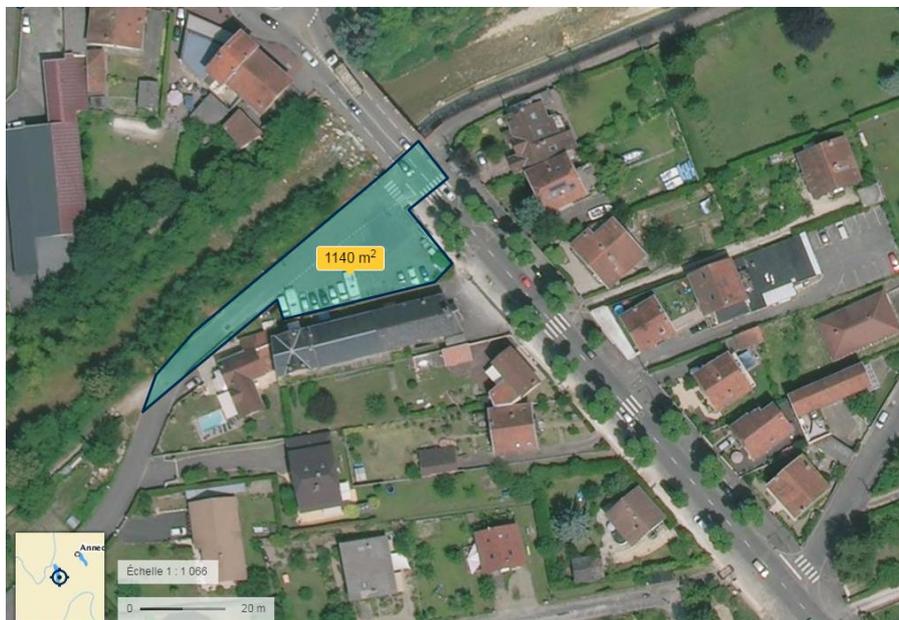
Ces surfaces seront préalablement décapées puis reprise avec une couche de BB (béton bitumineux) sur une épaisseur minimale de 3 cm. La surface à reprendre est représentée ci-dessous et est reportée au DQE de l'opération.

Figure 28: Réfection des voiries et base vie

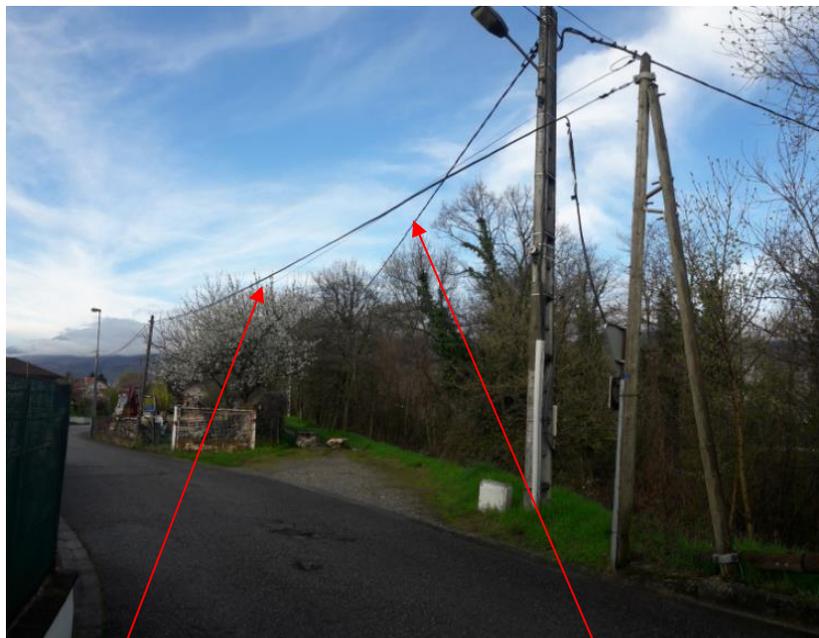
Figure 29: Dévoisement réseaux secs

Le dévoisement de réseaux ENEDIS et ORANGE est à prévoir en amont des travaux.

Réseaux ORANGE et ENEDIS à enfouir

Réseaux ENEDIS à dévoier provisoirement

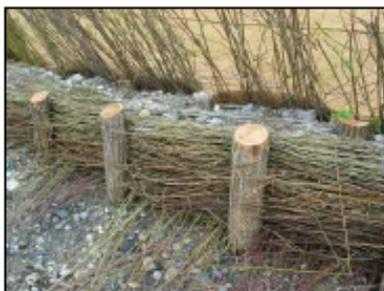
- D'accentuer les contraintes en berges pour éviter un dépôt de matériaux pour les débits moyen (descente de crue) ;
- De diversifier les écoulements pour les faibles débits ;
- De proposer une diversification des habitats piscicoles avec un système de fascines vivantes en éperons ou simple épi.

Figure 34: Aménagements hydroécologiques

- Sur la partie amont présentant une plus forte pente (0.85%), la mise en place de banquettes alternées calées à 10cm sous le niveau du module. Ces banquettes sont mises en eau très régulièrement pour les débits moyens à faibles. Ces banquettes sont complétées par des fascines. Les fascines sont calées à environ 10 cm au-dessus du module. Les rôles de ces dispositifs banquettes + fascines sont similaires aux aménagements proposés en aval. La distinction porte sur la dynamique des écoulements sur ces sections :

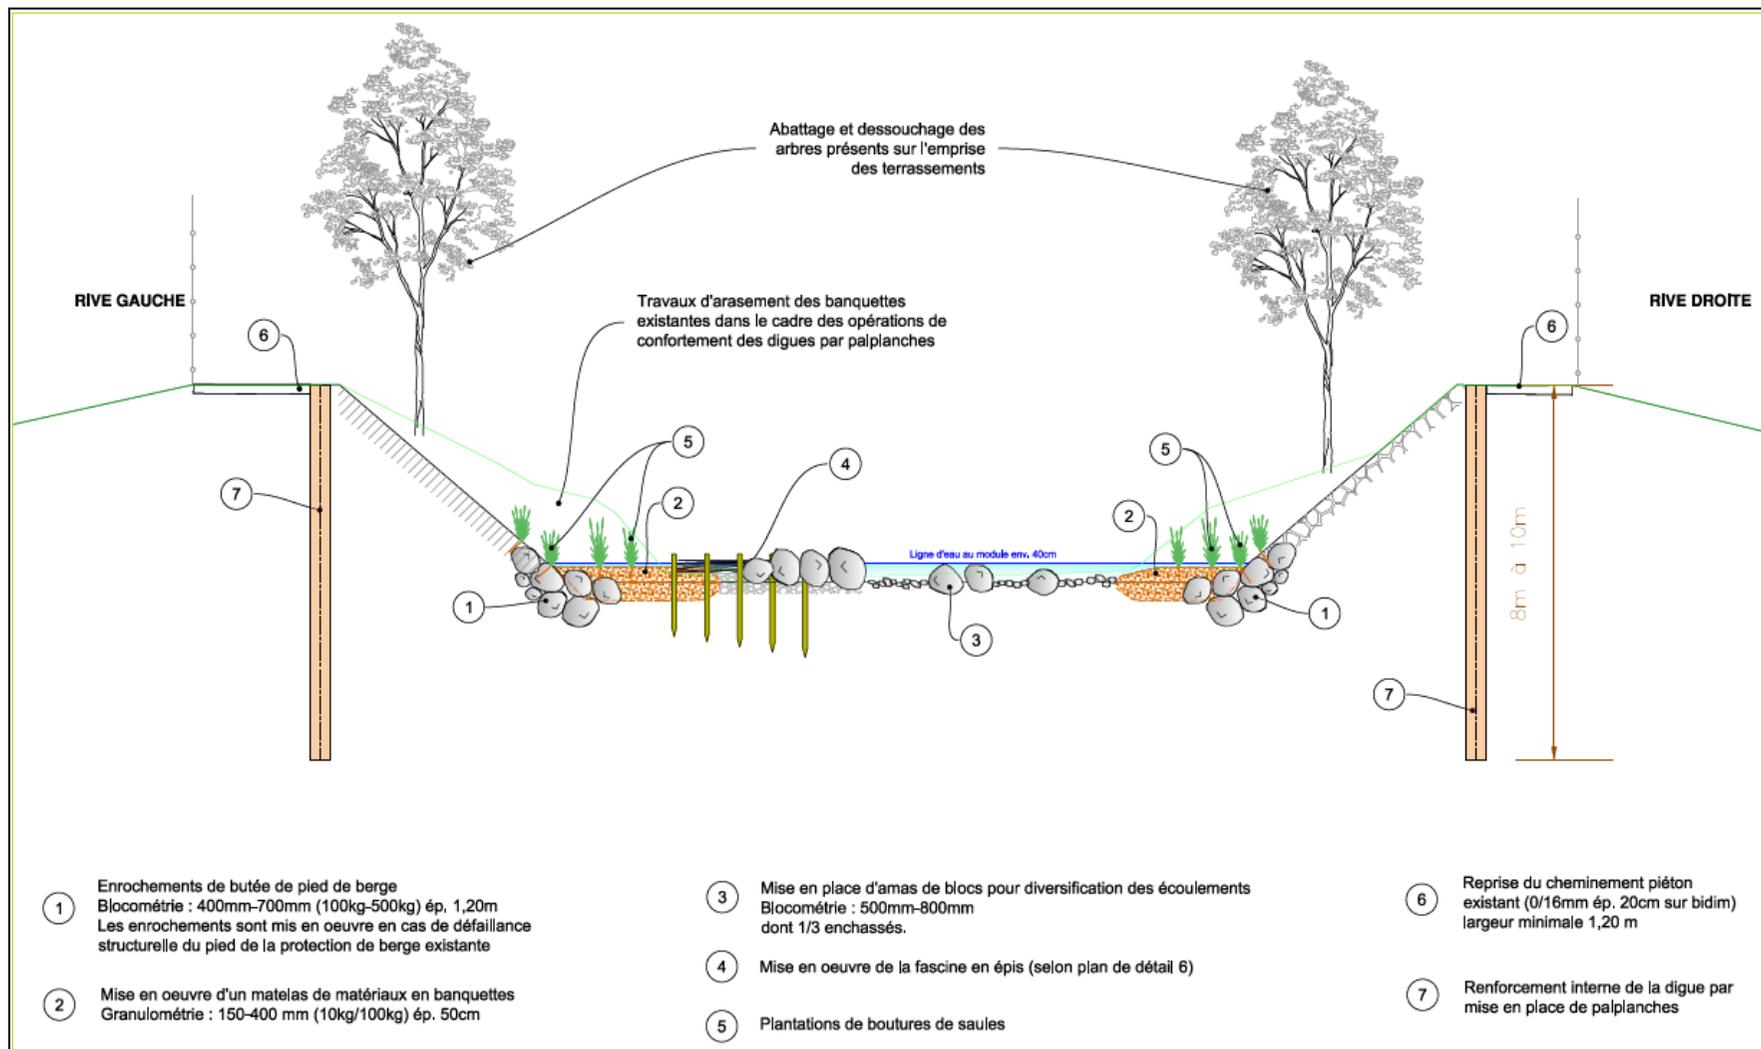
Figure 36: Aménagements hydroécologiques -coupe type amont

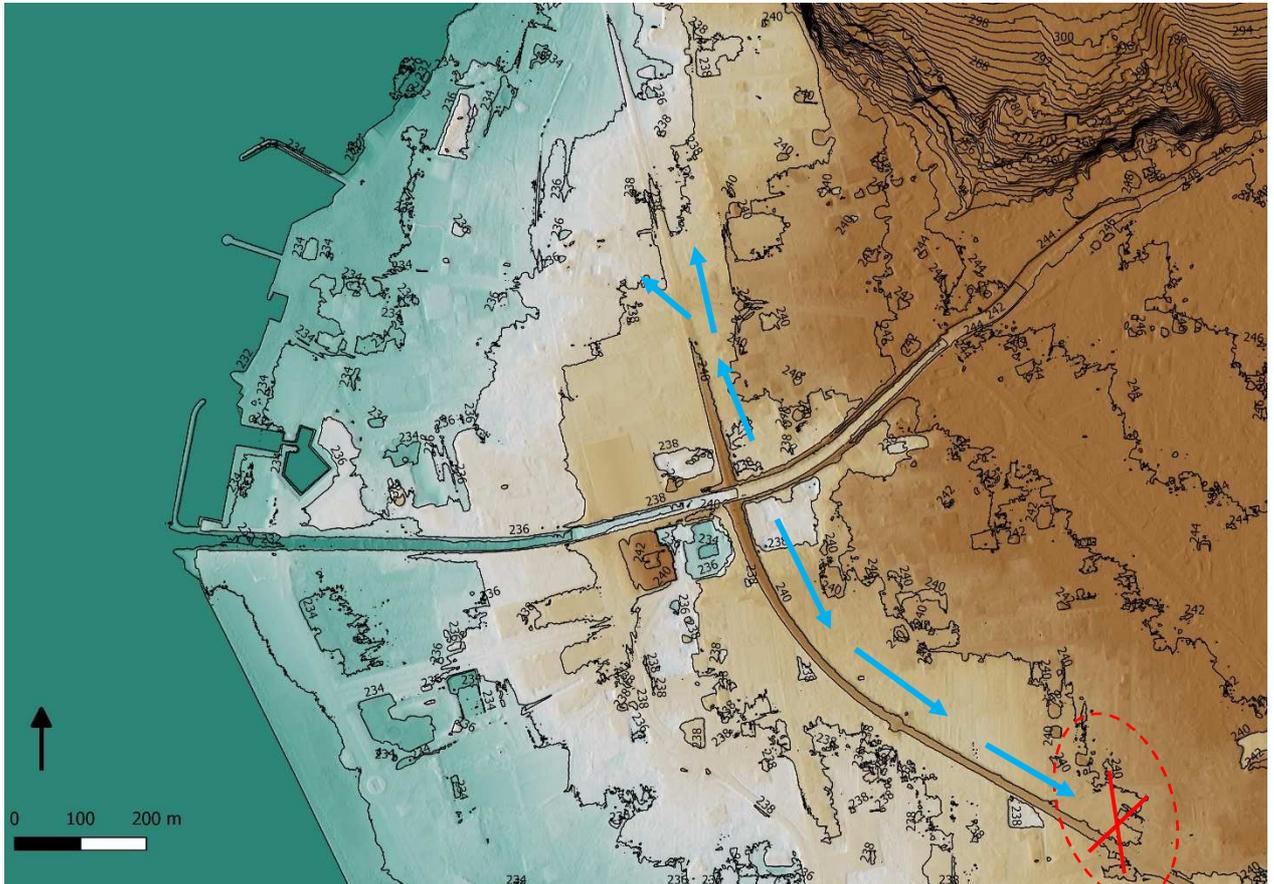
Un cheminement préférentiel existe le long du réseau ferré (cote entre 239m NGF et 239.6 mNGF).

Ce chemin hydraulique mis en évidence par l'analyse du LIDAR pourrait constituer un chemin à « moindre dommage » et devrait être aménagé en conséquence (pas d'obstacle aux écoulements dans les propriétés riveraines).

Figure 4 : analyse du lidar et contour au pas de 2m au droit du secteur d'étude du Sierroz aval. La côte de « vidange » est de l'ordre de 239.6m NGF

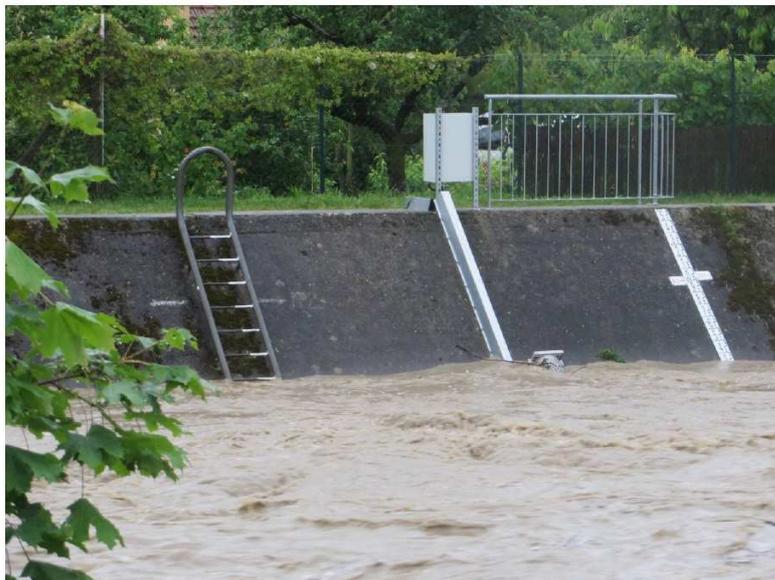
- 1/ Pic de crue à 240.40 mNGF entre 6h30 et 7h30 le 16 juin 2016 (mesure au niveau de l'échelle limnimétrique) :

Figure 12 : Sierroz en crue vu depuis la rive droite à hauteur de la poire d'alarme et de l'échelle limnimétrique (7h15) – source : rapport de surveillance de la crue de juin 2016, EDF

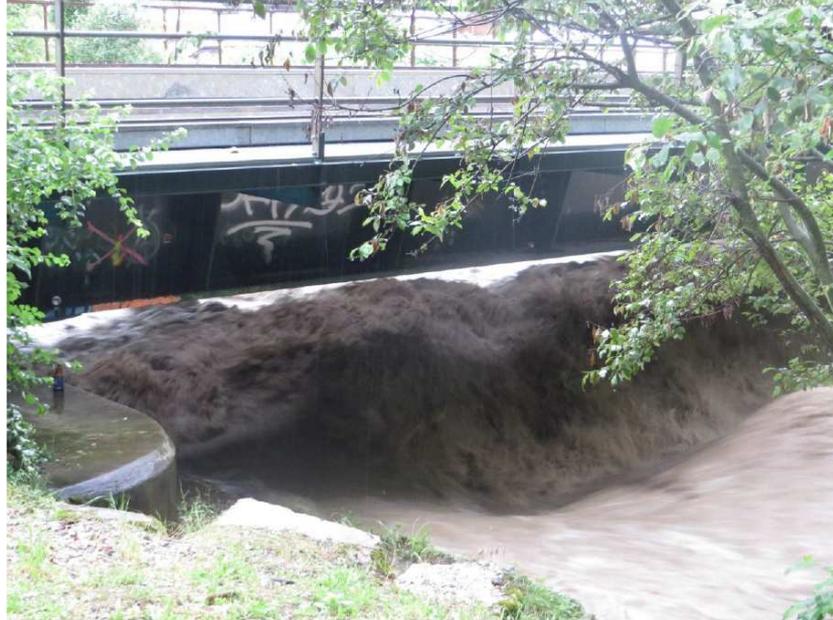
- 2/ Revanche inférieure à 1m sous le Pont SNCF – présence d'une vague marquée sous l'ouvrage ferroviaire :

Figure 13 : Passage sous le pont SNCF vu depuis la rive gauche (7h) – source : rapport de surveillance de la crue de juin 2016, EDF

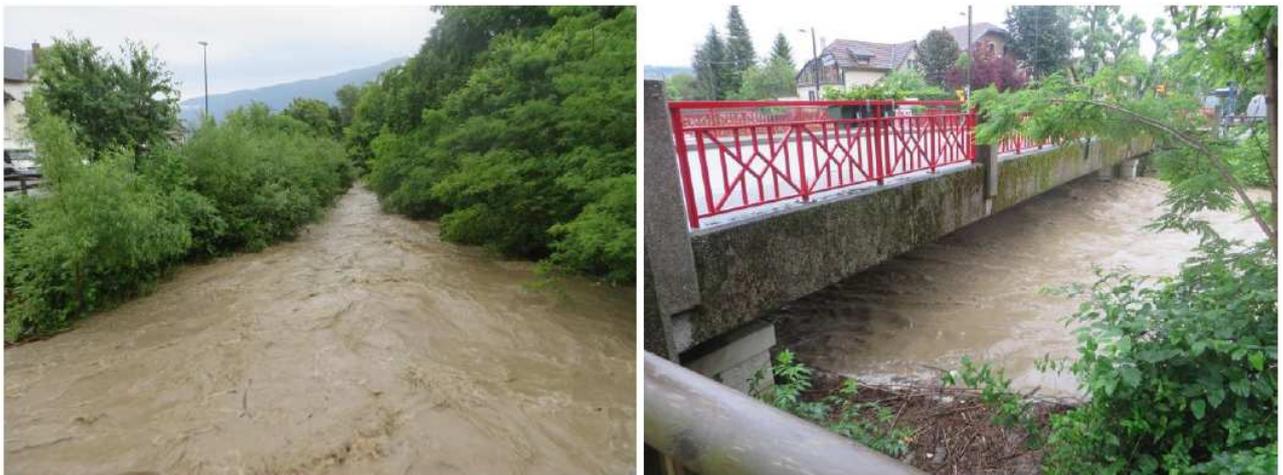
- 3/ Revanche d'environ 1m sous le Pont Rouge :

Figure 14 : Sierroz en crue vu depuis le Pont Rouge (à gauche 7h10) et hauteur d'eau sous le Pont Rouge (à droite 7h23) – source : rapport de surveillance de la crue de juin 2016, EDF

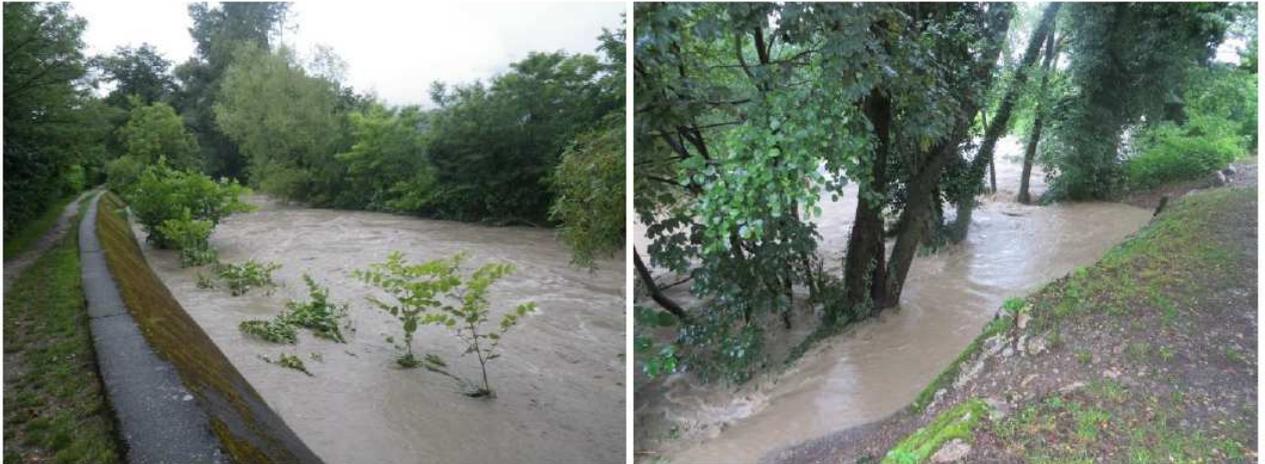
- 4/ Revanche globale observée lors de la crue : environ 1m sous la crête de digue.

Figure 15 : Sierroz en crue vu depuis la rive gauche à hauteur du piézomètre SC2 (à gauche 8h25) et rive gauche juste avant le pont SNCF (à droite 7h05) – source : rapport de surveillance de la crue de juin 2016, EDF

L'exploitation de tous ces repères a permis d'ajuster les coefficients de Strickler dans la géométrie du modèle afin de reproduire la ligne d'eau observée lors de la crue.

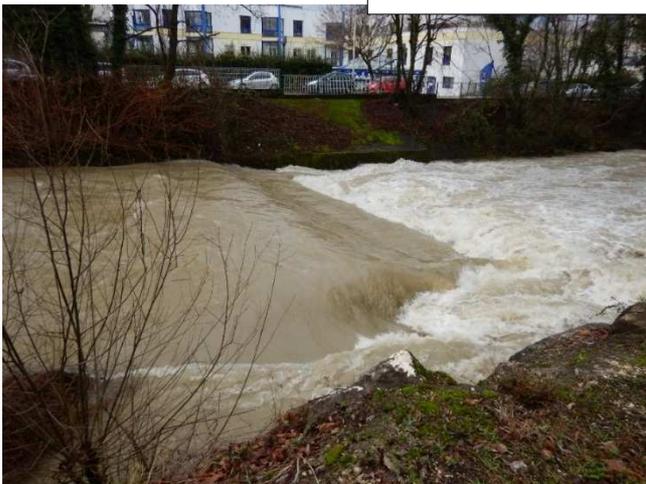
Figure 19 : aval immédiat du Pont Garibaldi - débit de 50 m3/s

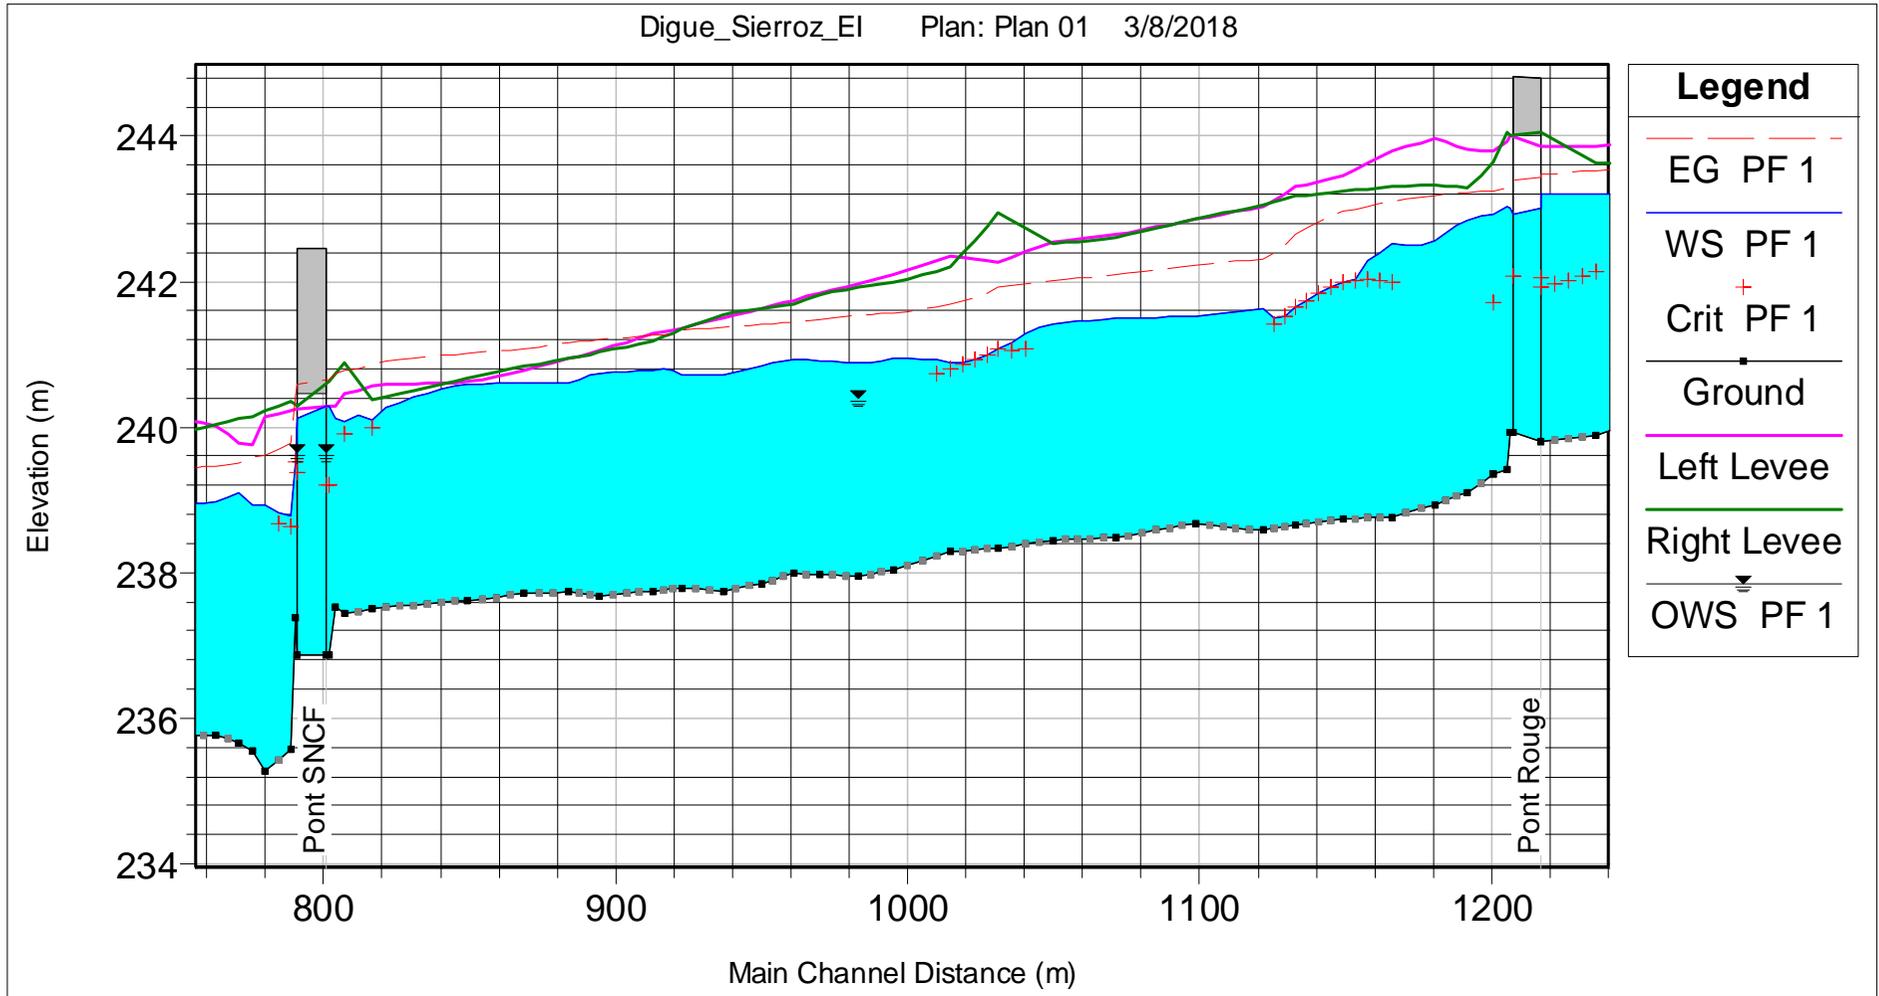
Figure 22 : résultats hydrauliques sur le profil en long « Pont Rouge – Pont SNCF » - crue centennale à 140 m3/s

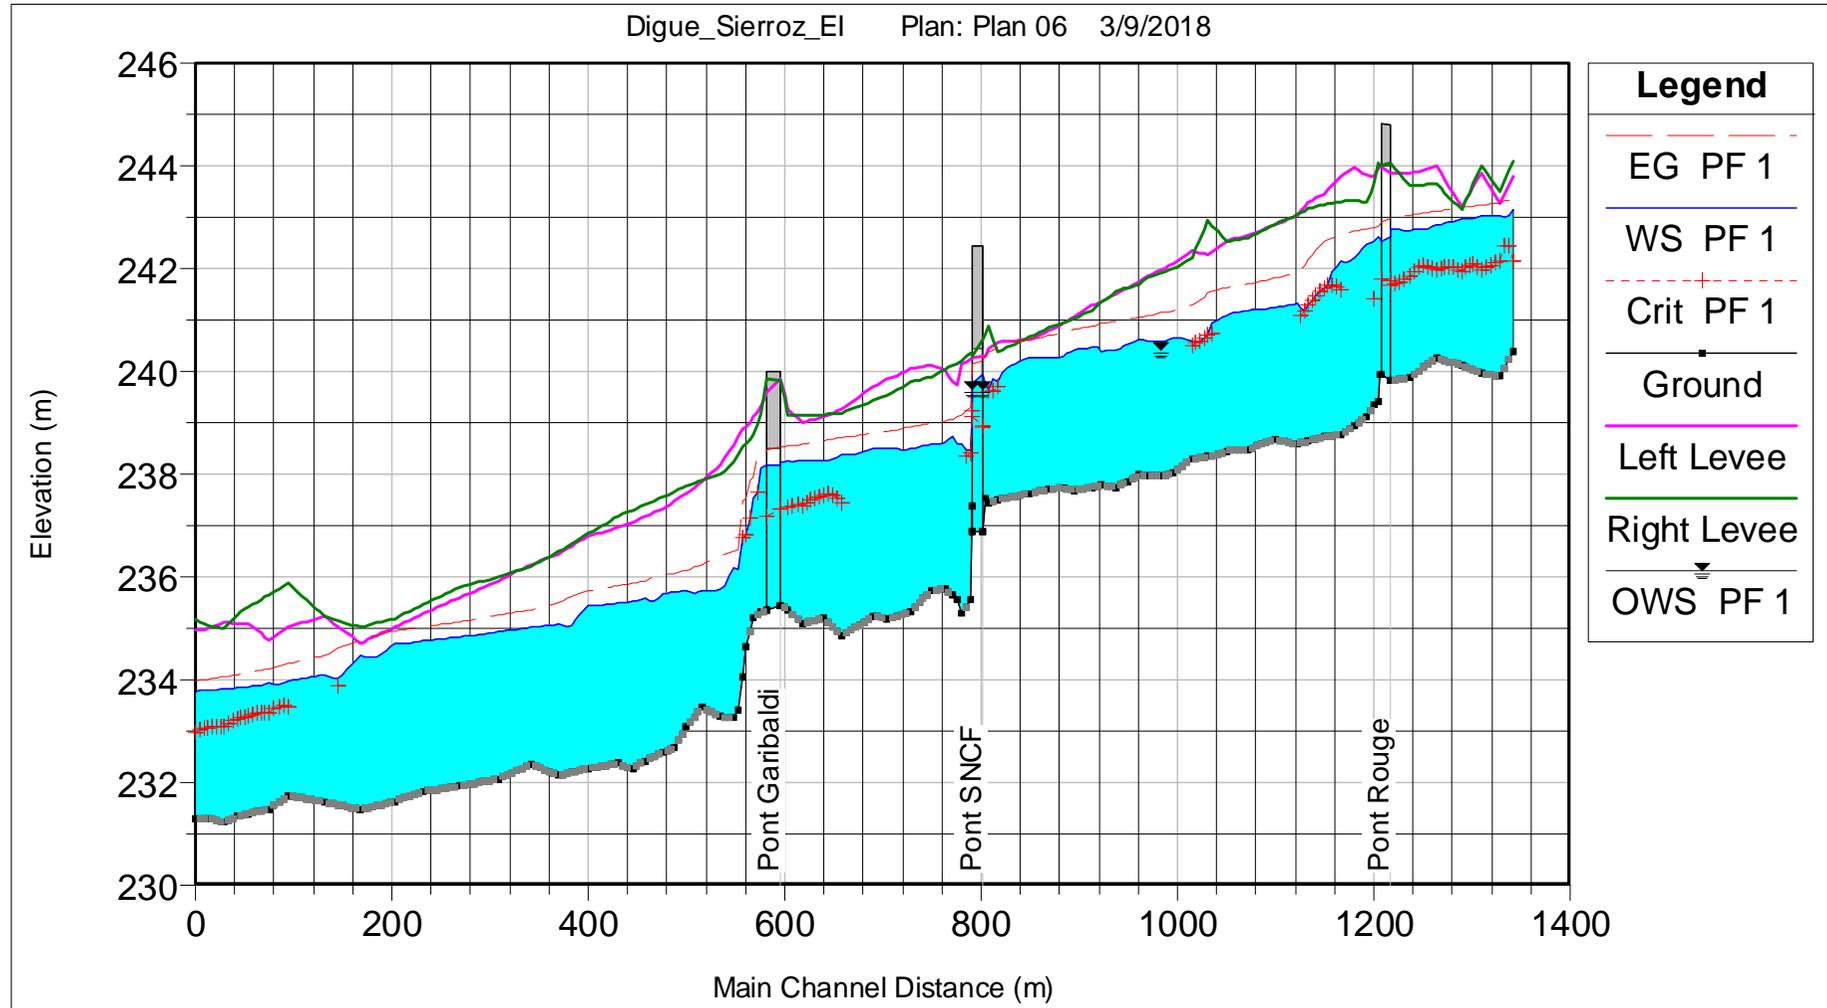
Figure 24 : résultats hydrauliques sur le profil en long global – Q = 110 m3/s

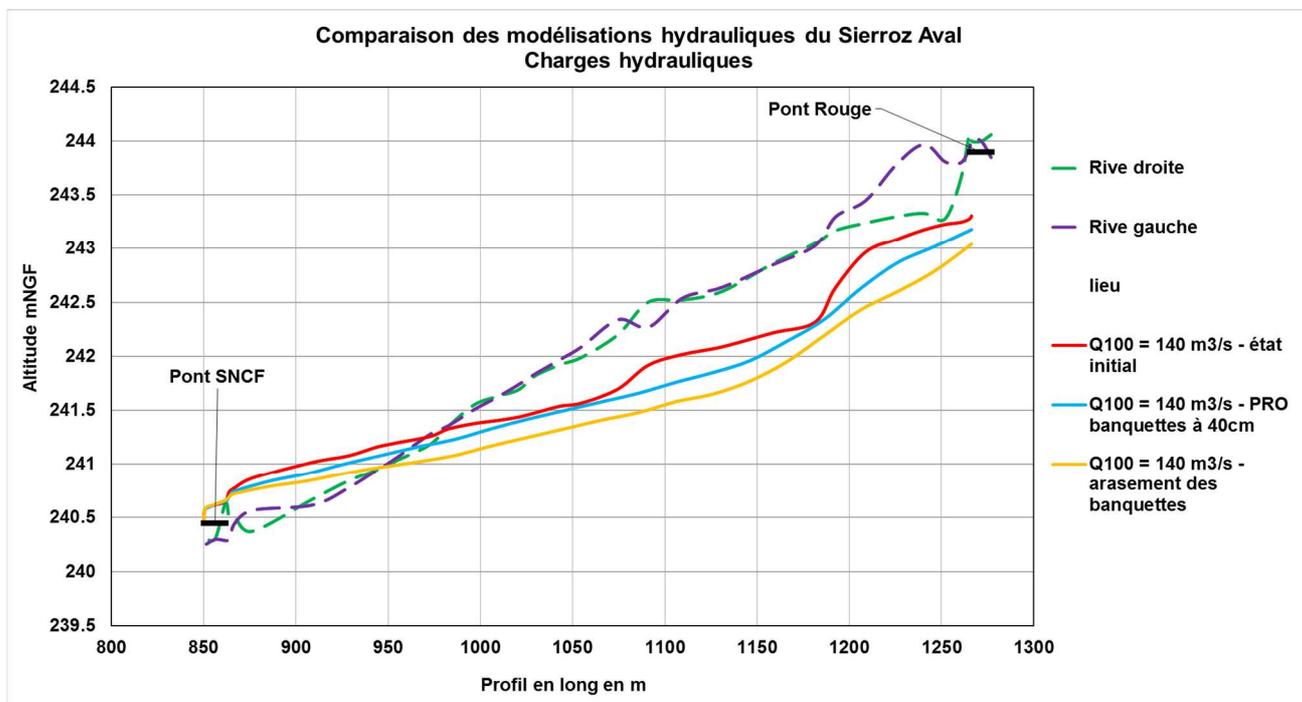
La Figure 38 correspond à la ligne de charge hydraulique. Les ruptures d'énergie correspondent à des changements de géométrie.

Figure 38 : comparaison des lignes de charge – Sierroz aval

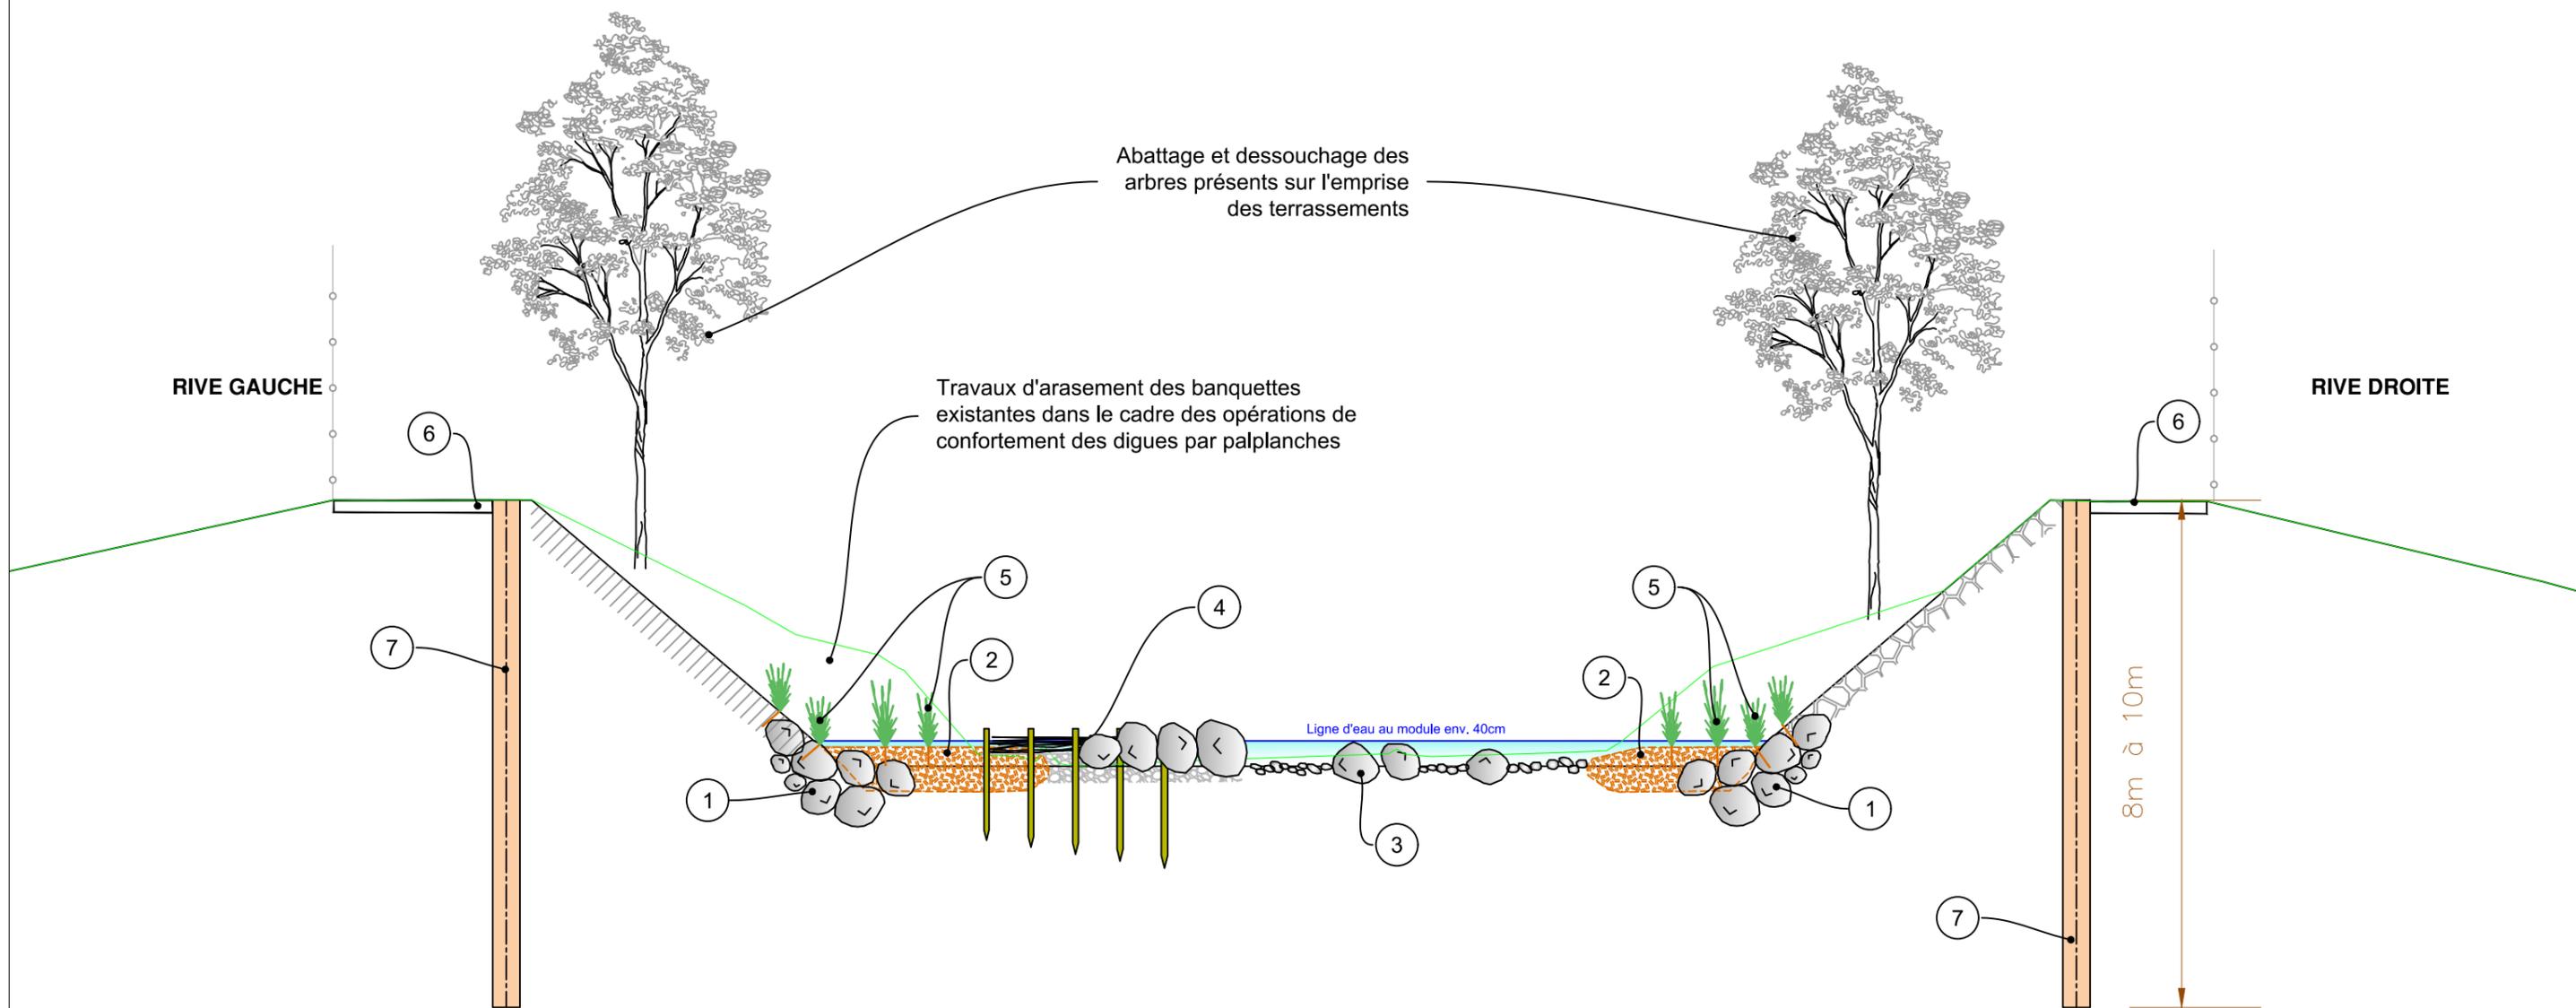
- ① Enrochements de butée de pied de berge
Blocométrie : 400mm-700mm (100kg-500kg) ép. 1,20m
Les enrochements sont mis en oeuvre en cas de défaillance structurelle du pied de la protection de berge existante
- ② Mise en oeuvre d'un matelas de matériaux en banquettes
Granulométrie : 150-400 mm (10kg/100kg) ép. 50cm
- ③ Mise en place d'amas de blocs pour diversification des écoulements
Blocométrie : 500mm-800mm
dont 1/3 enchassés.
- ④ Mise en oeuvre de la fascine en épis (selon plan de détail 6)
- ⑤ Plantations de boutures de saules
- ⑥ Reprise du cheminement piéton existant (0/16mm ép. 20cm sur bidim) largeur minimale 1,20 m
- ⑦ Renforcement interne de la digue par mise en place de palplanches

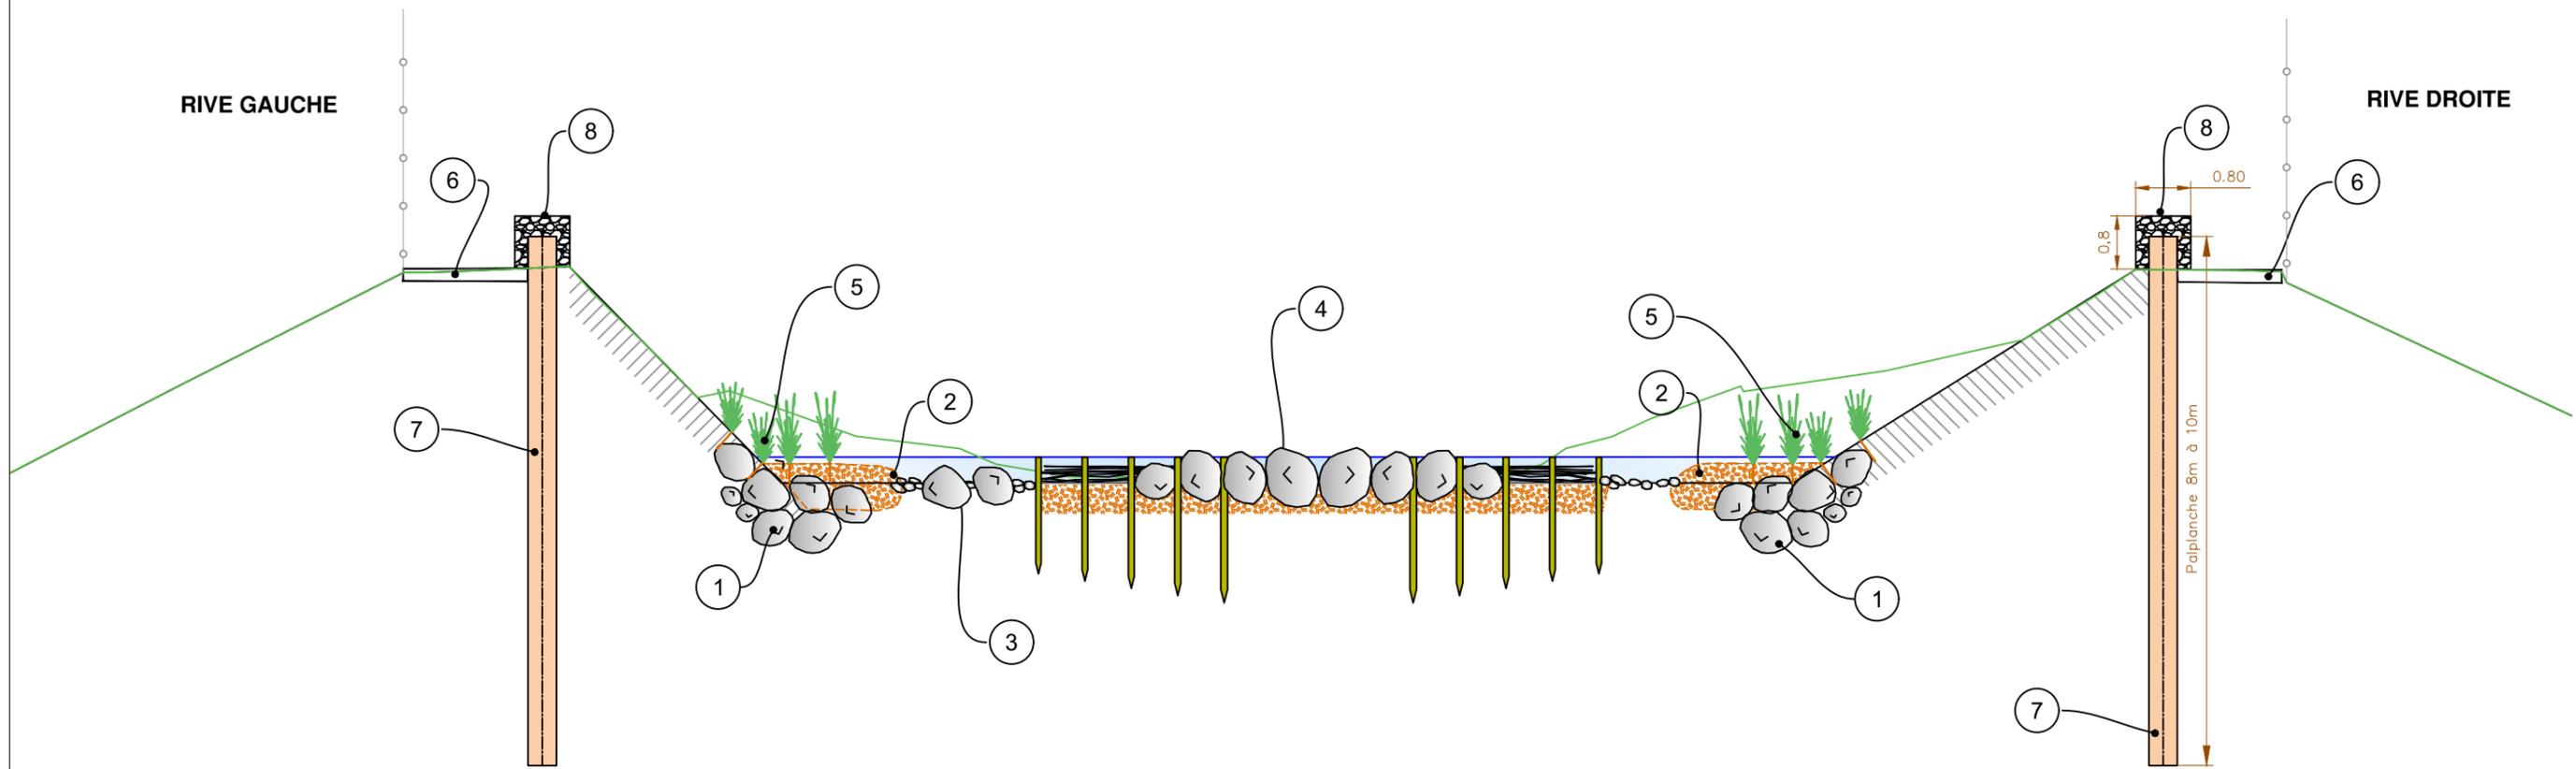
- ① Enrochements de butée de pied de berge
Blocométrie : 400mm-700mm (100kg-500kg) ép. 1,20m
Les enrochements sont mis en oeuvre en cas de défaillance structurelle du pied de la protection de berge existante
- ② Mise en oeuvre d'un matelas de matériaux en banquettes (largeur 2m)
Granulométrie : 150-400 mm (10kg/100kg) ép. 50cm
- ③ Mise en place d'amas de blocs pour diversification des écoulements
Blocométrie : 500mm-800mm
dont 1/3 enchassés.
- ④ Fascine de saules en éperon vers l'aval
(selon plan de détail 6)
- ⑤ Plantations de boutures de saules
- ⑥ Reprise du cheminement piéton existant (0/16mm ép. 20cm sur bidim)
largeur minimale 1,20 m
- ⑦ Renforcement interne de la digue par mise en place de palplanches
- ⑧ Habilage des palplanches en Gabions
