## COMMUNE DE VILLAROGGER

# Plan de Prévention des Risques naturels prévisibles

### 1. Note de présentation

### Partie 2 : **Présentation détaillée des aléas** (hors inondation par l'Isère)

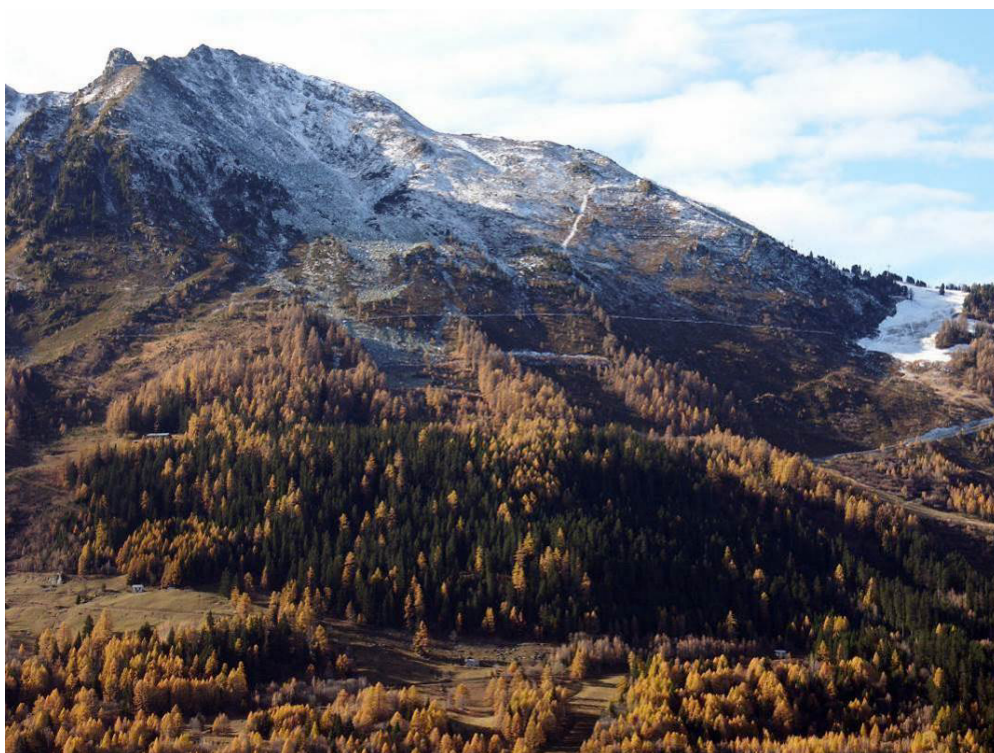
Figure V-8 : vue du versant avalancheux dominant les Cassettes d'en Bas (automne 2015).

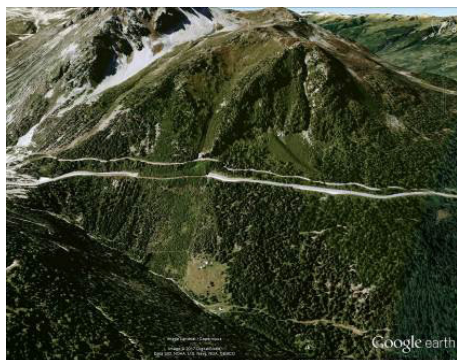
Fig. V-11 : vue Google Earth 3D du secteur avalancheux des Chavonnes (à gauche).

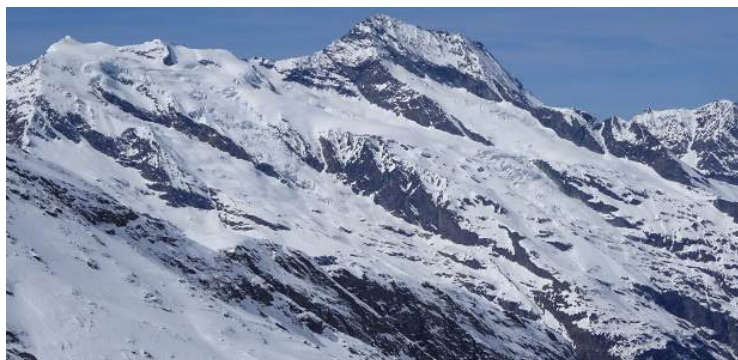
Fig. V-12 : photo en mars 2017 des versants avalancheux sous le Mt Pourri et le Dôme de la Sache.

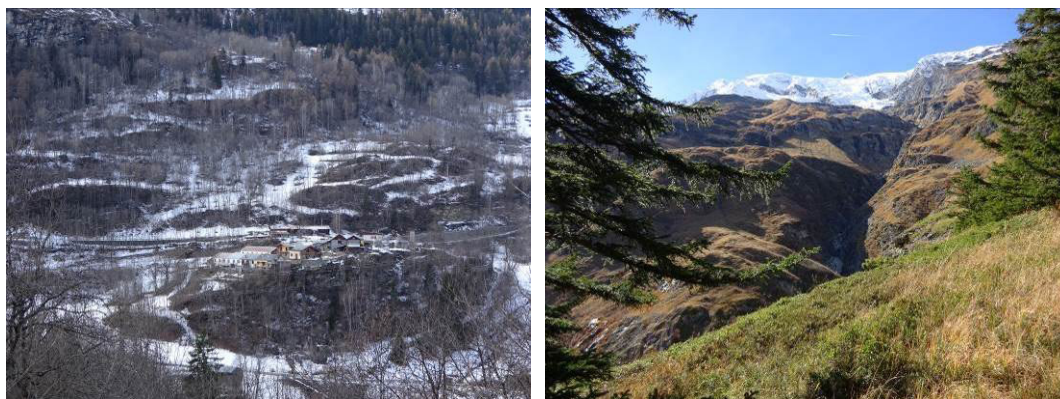
Fig. V-13 et V-14 : affleurements de grès schisteux au chef-lieu (à gauche) et de micaschistes sous le Mt Pourri (à droite).

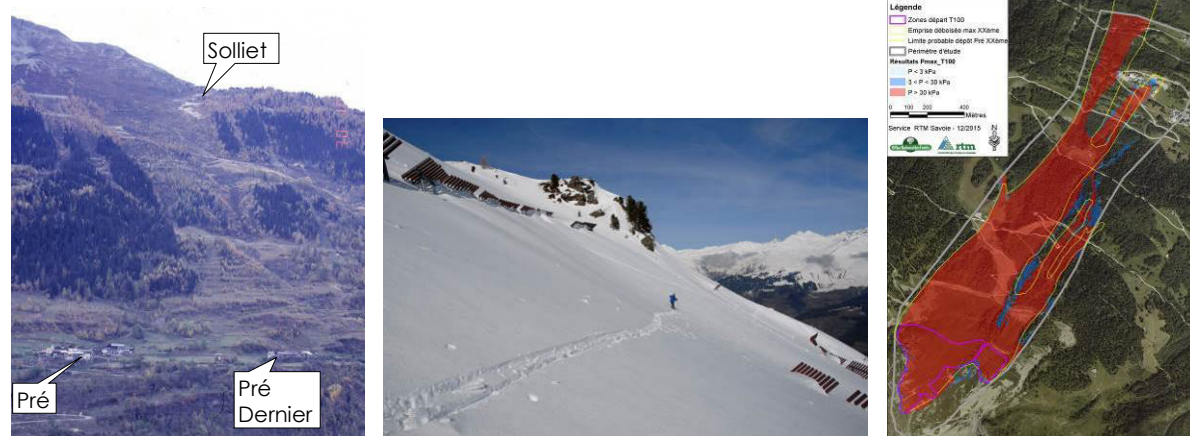
A gauche : versant en 1985 ; au centre : interligne de râteliers de 45 m ; à droite : simulation Ramms pour T=100 ans

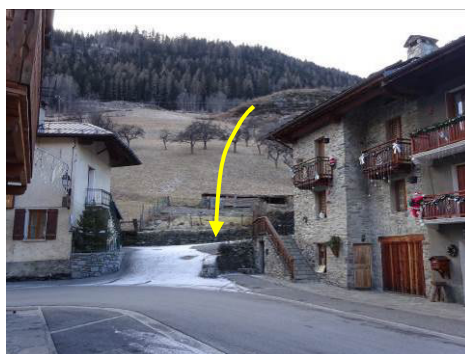
Fortes chutes de neige froide et très ventée par vent de nord-ouest sur le Chef-lieu, provoquant la rupture d'une congère sur le flanc sud-est d'un rognon rocheux à 1170 m (pente localement  $> 30^\circ$ ). Avec une neige abondante et pulvérulente, la coulée pourrait se propager jusqu'aux premières maisons du Chef-lieu (verger en pente), mais pas jusqu'à la place du village comme évoqué.

Vue de la trajectoire potentielle, en situation exceptionnelle, jusqu'aux maisons du Chef-lieu.

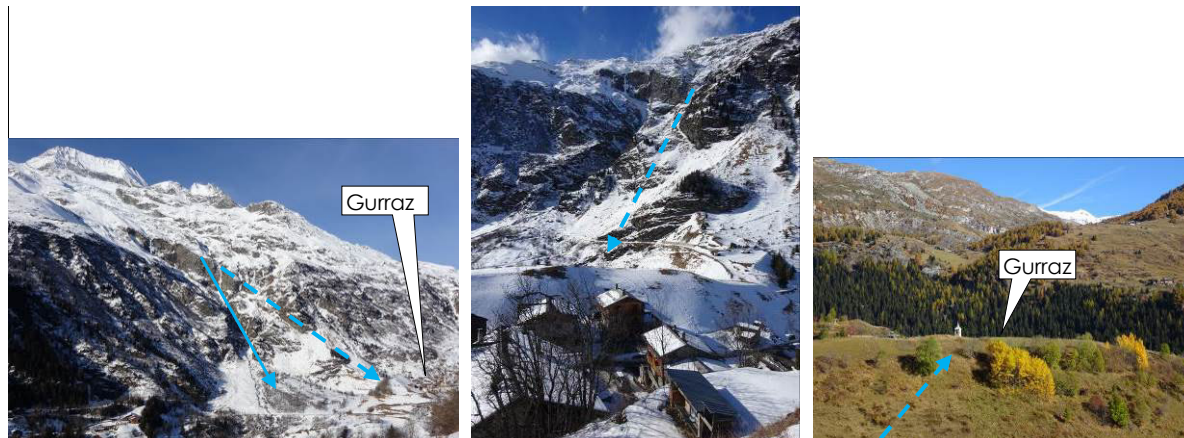
Même type de scénario de départ que l'ARC, avec une épaisseur mobilisée plus exceptionnelle et une neige encore plus froide et fluide. Très volumineuse, l'avalanche génère un effet de souffle plus large et plus puissant, qui pourrait sérieusement endommager le clocher de La Gurraz et déplacer des éléments de toitures sur le reste du hameau. A l'est, la ligne HT pourrait être arrachée.

A gauche : photo générale du couloir et direction du souffle vers la Gurraz ; au centre : hameau protégé du souffle par la butte des Chapelains ; à droite : seul le clocher de la Gurraz dépasse de la butte des Chapelains.

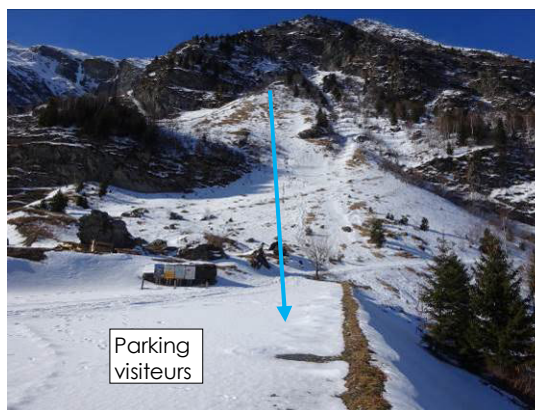
Même type de scénario que l'ARC avec un volume de neige mobilisé supérieur. Les dépôts s'étendent davantage dans la cuvette et traversent le parking visiteurs pour basculer dans le talus aval de la route, tandis que l'aérosol peut se faire sentir sur l'ensemble du hameau.

A gauche : photo générale du versant avalancheux et direction du souffle vers le premier chalet de la Gurraz ; à droite l'axe d'écoulement dense vers le parking visiteurs.

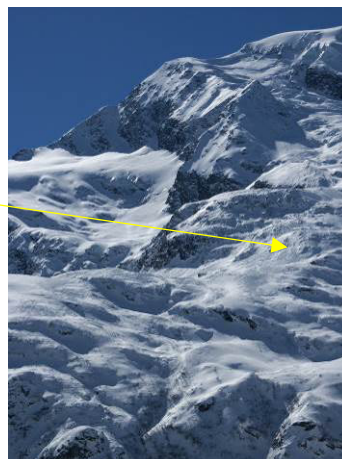
Même type de scénario que pour l'ARC, en considérant une plus forte reprise de neige fraîche dans le versant. La zone de souffle au sud de La Savinaz est un peu plus intense mais d'emprise équivalente, la morphologie du versant protégeant la zone urbanisée.

A gauche : vue générale du couloir de la Savinaz le 14/03/2006, avec indication des effets de souffle en bordure sud du hameau. A droite : les traces laissées par le puissant aérosol du 10/03/2006.

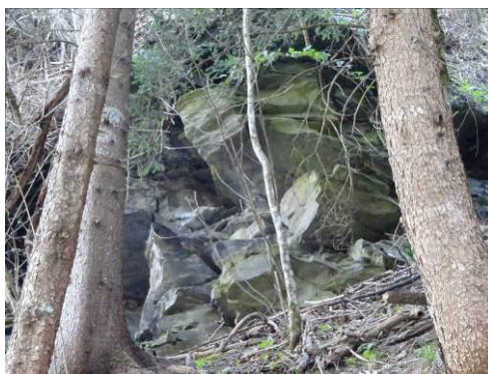
Massif schisto-gréseux décomprimé à l'entrée ouest de la Bonneville, pouvant fournir des blocs < 1m<sup>3</sup> jusqu'à la route communale.

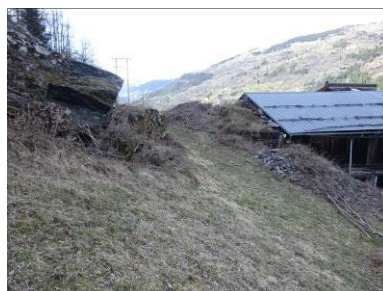
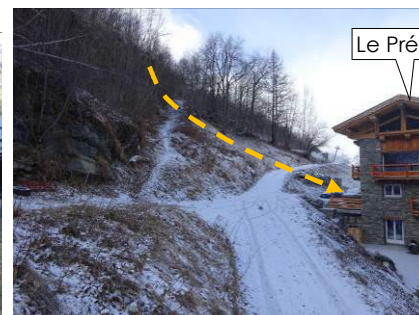
A gauche : trajectoire menaçante pour le Châtelet. Au centre : vieux blocs déposés en amont immédiat du Châtelet. A droite : trajectoire menaçante pour le Pré.

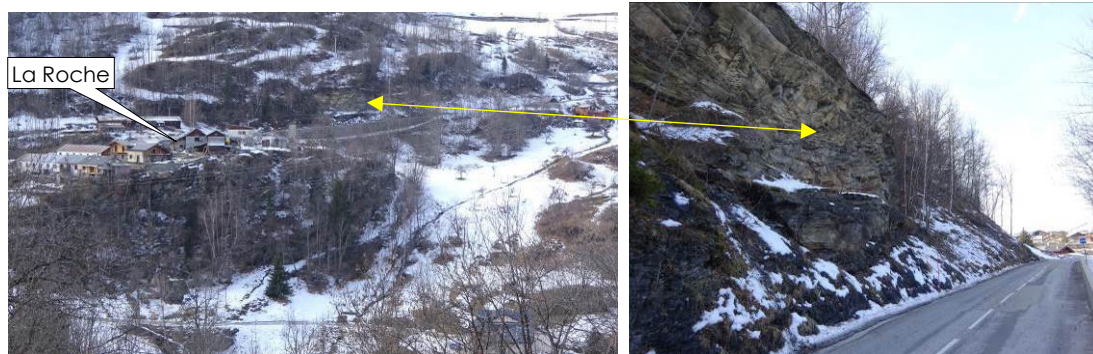
En aval de La Roche : chutes de blocs de l'ordre du mètre cube (intensité forte) depuis l'éperon rocheux sur lequel est implanté le hameau. Les blocs ne devraient pas dépasser la route communale.

A gauche : vue générale des affleurements rocheux du secteur de La Roche. A droite : zone de l'éboulement de 1988 sur la RD 84b en sortie nord de La Roche.

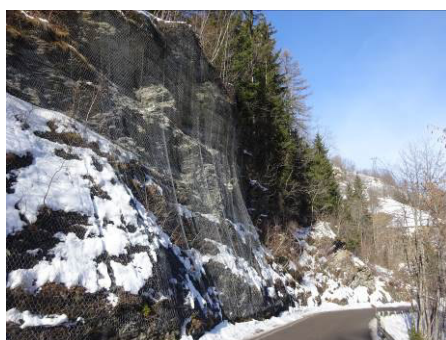
A l'ouest de La Gurraz : chutes de blocs de plusieurs mètres cubes se déposant assez fréquemment en pied de versant (P3+) et pouvant se propager plus rarement à l'ensemble de la cuvette herbeuse ainsi qu'à la plate-forme aménagée pour le parking visiteurs (P3).

A gauche : grillages plaqués sur la route d'accès à La Gurraz.  
A droite : versant rocheux formé de micaschistes à l'ouest de La Gurraz.

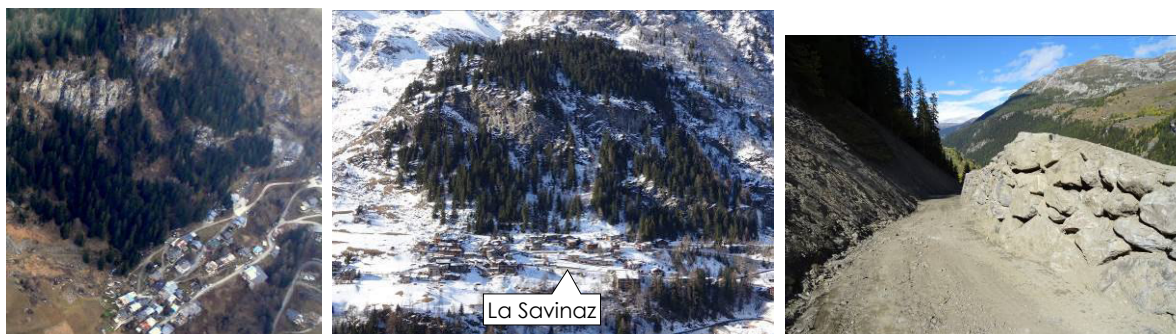
A gauche et au centre : vues générale des parois de micaschistes dominant La Savinaz (avant travaux 2018).  
A droite : le merlon sud, rehaussé et prolongé en 2018, protégeant efficacement le sud du hameau.

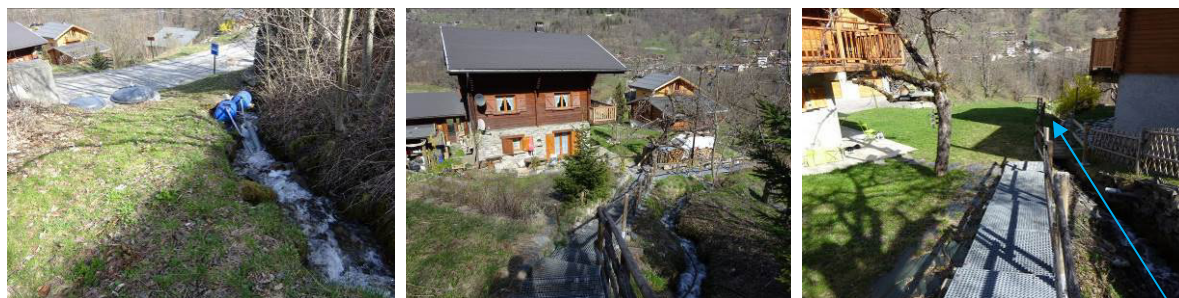
Considérant le débit centennal, le très faible transport solide, le risque négligeable d'obstruction de lit par glissement de berge, le gabarit des buses dont celle de la RD 84b (ø 500) et l'absence d'événement recensé, aucun débordement significatif n'est envisagé en crue centennale sur ce ruisseau.

A gauche : passage du ruisseau sous la RD 84b. Au centre : passage du ruisseau dans le lotissement des Pravets.  
A droite : chalet situé à seulement 2 m du lit du ruisseau aux Pravets.

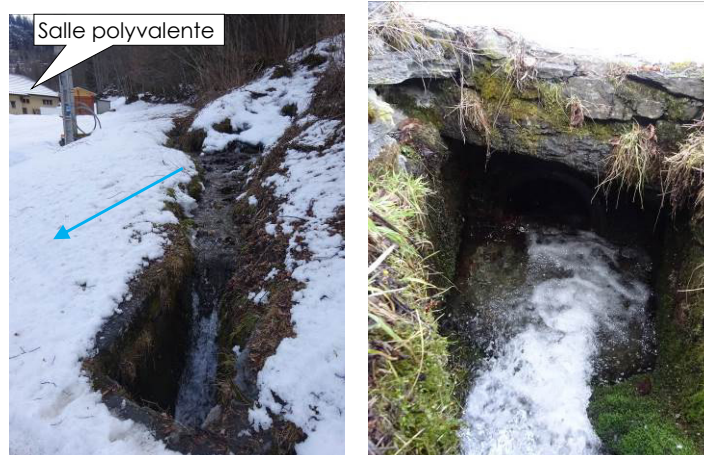
Sur la RD 84b : en crue centennale, il est probable qu'un débordement d'eau claire se produise au droit d'un coude du ruisseau, juste avant son passage sous la RD 84b. Le ruissellement débordant pourrait alors suivre la RD 84b jusqu'à l'Isère avec une intensité faible.

A gauche : zone de débordement probable juste en amont de la RD 84b. A droite : ouvrage de franchissement de la RD 84b.

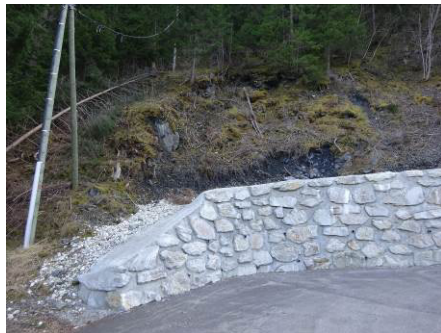
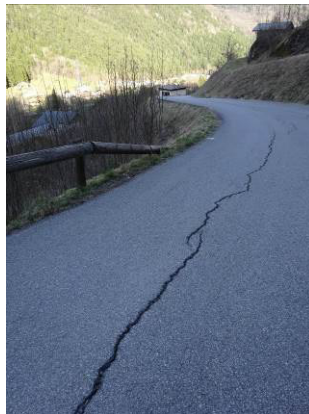
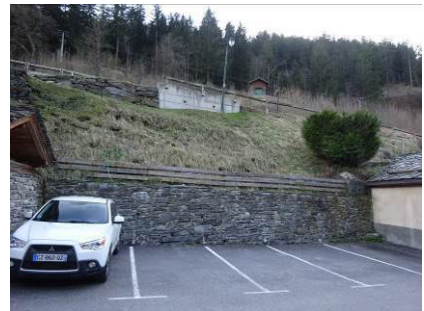
A gauche : reprise du mur de soutènement de la route d'accès à Ronaz après son basculement sur 10 m de long.  
Au centre : fissures d'affaissement de la route d'accès à la Bonneville. A droite : murs de soutènement successifs dans l'axe de la combe en glissement moyen, jusqu'au parking de la Bonneville.

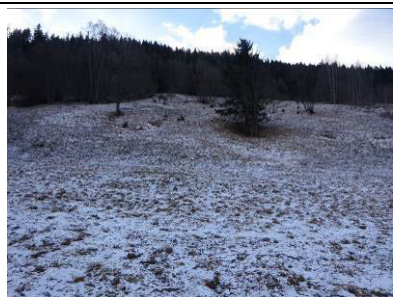
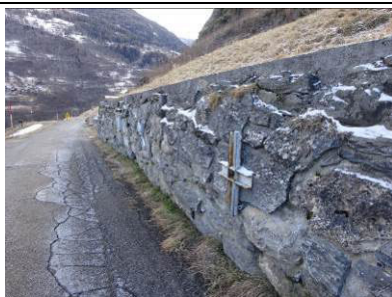
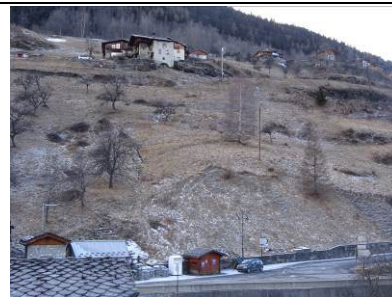
A gauche : indices de fluage de surface en amont du lotissement du Pré. Au centre : muret de soutènement ventru en amont de l'Epine, dans l'axe d'un ruisseau divaguant. A droite : indices de fluage et ancien drain en amont de l'entrée nord-ouest du Chef-lieu.

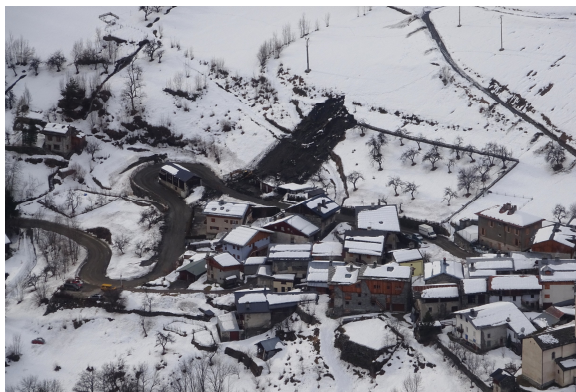
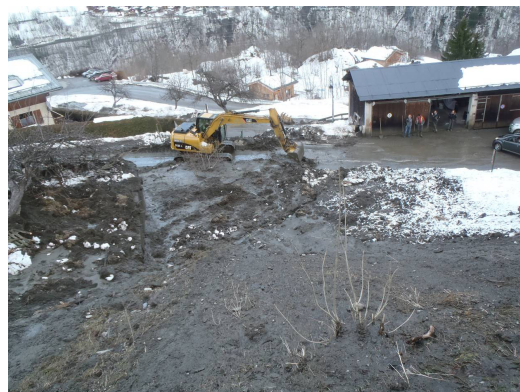
Arrachement de terrain et coulée de boue associée, le 9 janvier 2018, à l'entrée sud du chef-lieu.

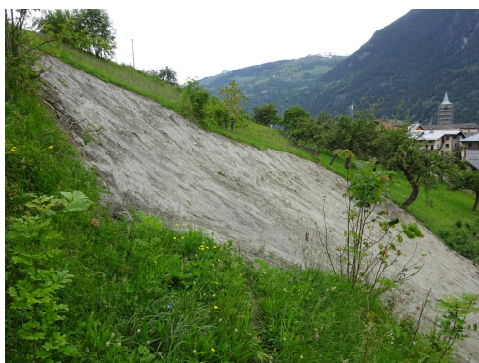
La niche d'arrachement de 2018 après remodelage du terrain, à la rupture de pente, dans le pré / verger.  
A droite, la reprise de chaussée en amont de la zone déstabilisée par ruissellement en 2018.
