**SYNDICAT INTERDEPARTEMENTAL
D'AMENAGEMENT DU GUIERS ET DE
SES AFFLUENTS**

RESTAURATION MORPHO-ECOLOGIQUE DU GUIERS A SAINT GENIX SUR GUIERS

DOSSIER D'AUTORISATION AU TITRE DU CODE DE L'ENVIRONNEMENT

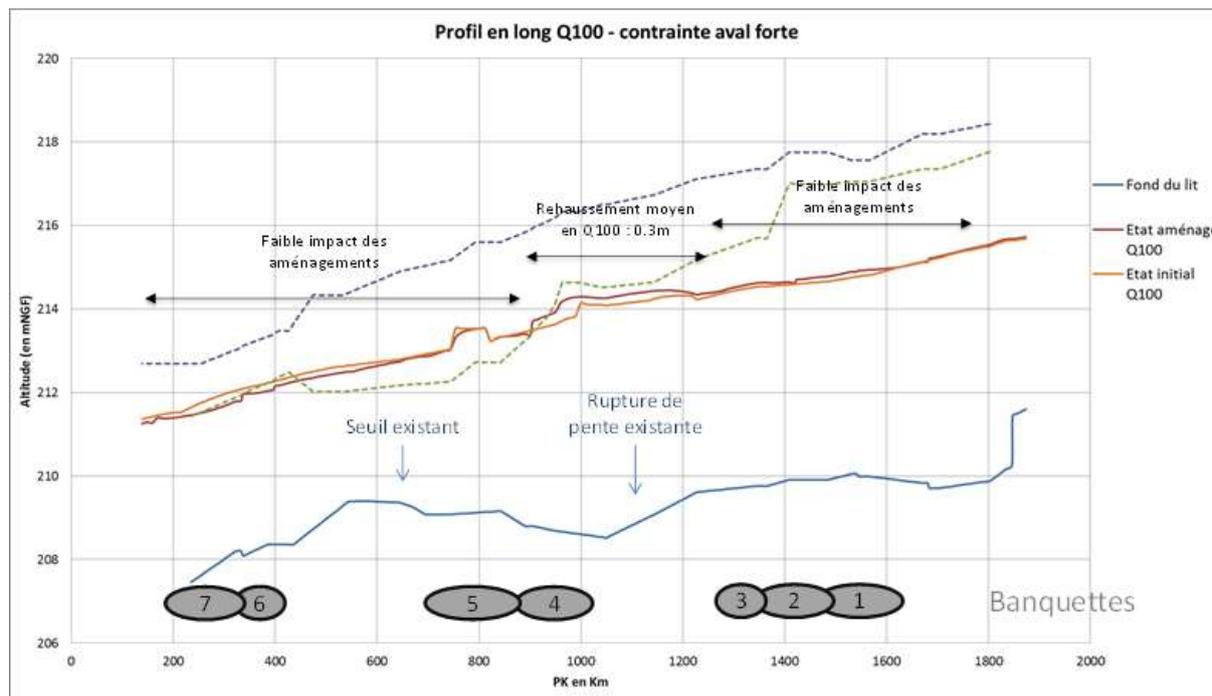
Concernant les conditions aval retenues lors de la modélisation, le niveau du Rhône a été fixé pour toutes les occurrences de crue à 210 mNGF.

La figure suivante présente la modélisation de la crue centennale avec une contrainte aval forte du Rhône (211.50 mNGF, niveau d'une crue environ T50 du Rhône), l'impact sur le linéaire aménagé est faible.

Ces éléments ont été intégrés au dossier en pages 32 et 33 de la pièce 3.

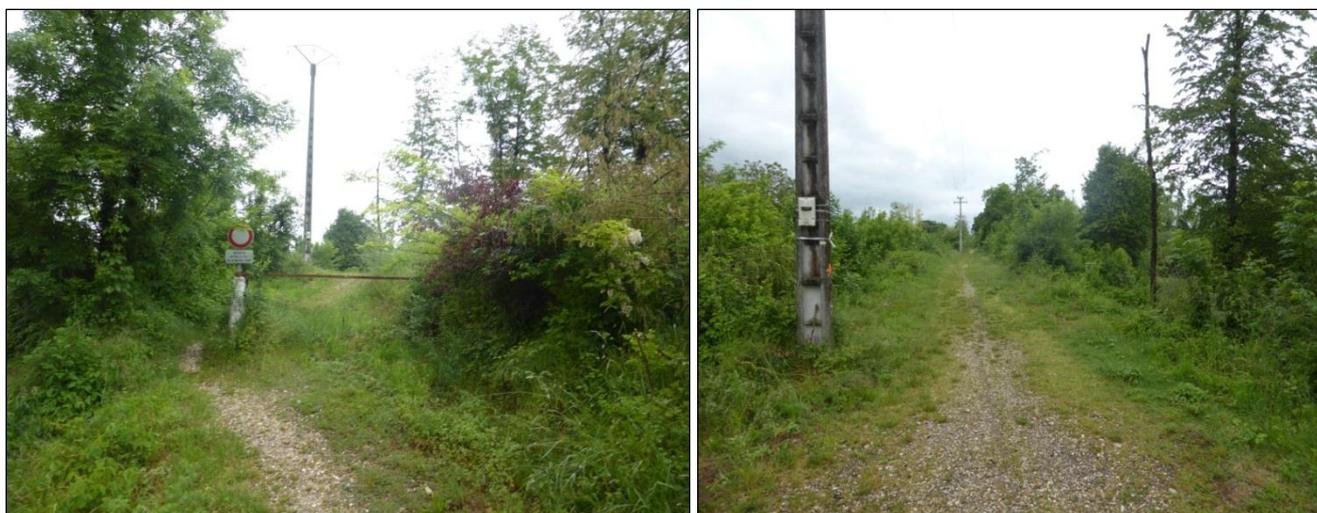
Figure 5 : Vue de l'accès au chemin de digue et le chemin de digue à aménager

Pour les banquettes amont en rive gauche, l'accès se fera depuis la route des Savoie, puis l'impasse de l'ancienne école. Une rampe d'accès existe et permet d'accéder au haut de digue. Le chemin de haut de digue et la rampe d'accès devront être aménagés avant les travaux, et devront être remis en état en fin de chantier. Une ligne électrique aérienne haute tension est implantée en haut de digue (pylônes visibles sur la photo ci-dessous). Toutes les précautions devront être prises pour ne pas impacter le réseau.

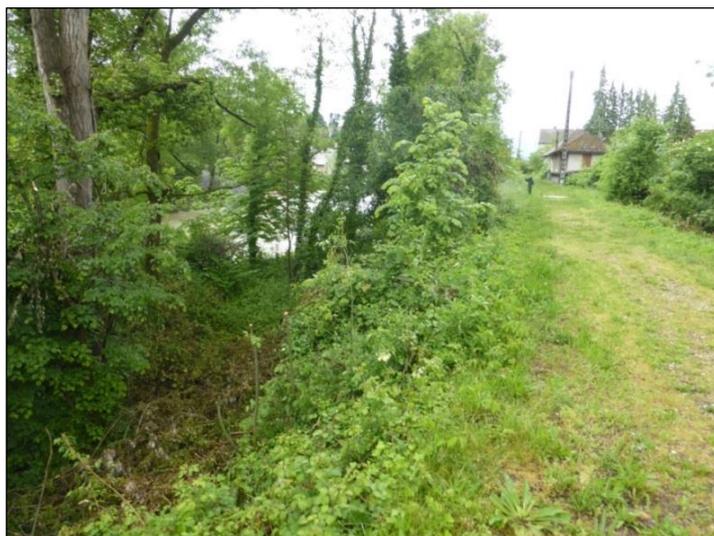
Figure 6 : Vue de la digue et de la risberme existante

La réalisation des aménagements se fera depuis la risberme naturelle existante, via la création d'une rampe d'accès à 10%, et un déboisement partiel de la risberme pour permettre aux engins d'accéder au bord de berges.

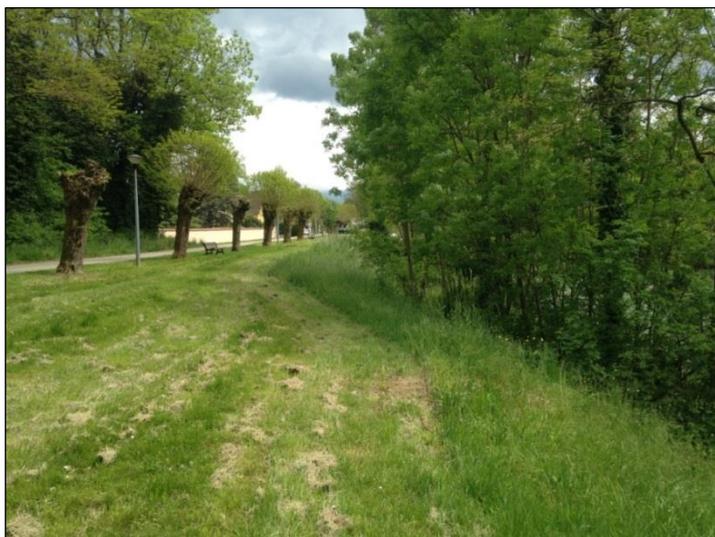
Figure 7 : Vue de la digue et de la surface à déboiser

La création d'une rampe d'accès à 10% est à prévoir depuis le haut de talus de la digue et un déboisement partiel de celle-ci pour permettre aux engins d'accéder au bord de berges.

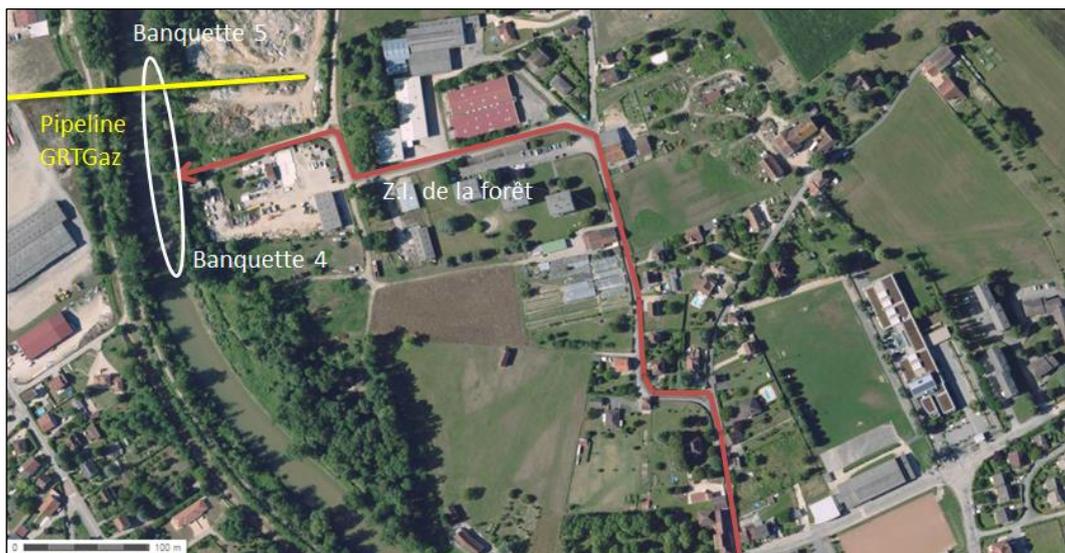
Figure 8 : Plan d'accès pour les travaux d'aménagements de la banquette 4

L'accès pour la réalisation de la banquette 4 se fera par la ZI de la forêt.

Cette banquette n'a pas été retenue dans le cadre du projet (cf. paragraphe 1.2.1.5.7), ce qui permettra notamment de limiter l'exhaussement de la ligne d'eau.

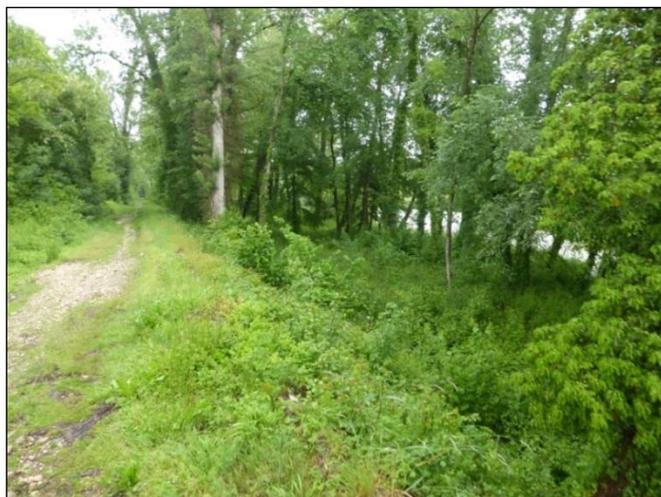
Figure 9 : Vue de la digue et de la risberme existante au droit de la zone d'aménagements de la banquette 6

La réalisation des aménagements se fera depuis la risberme naturelle existante, via la création d'une rampe d'accès à 10%, et un déboisement partiel de la risberme pour permettre aux engins d'accéder au bord de berges.

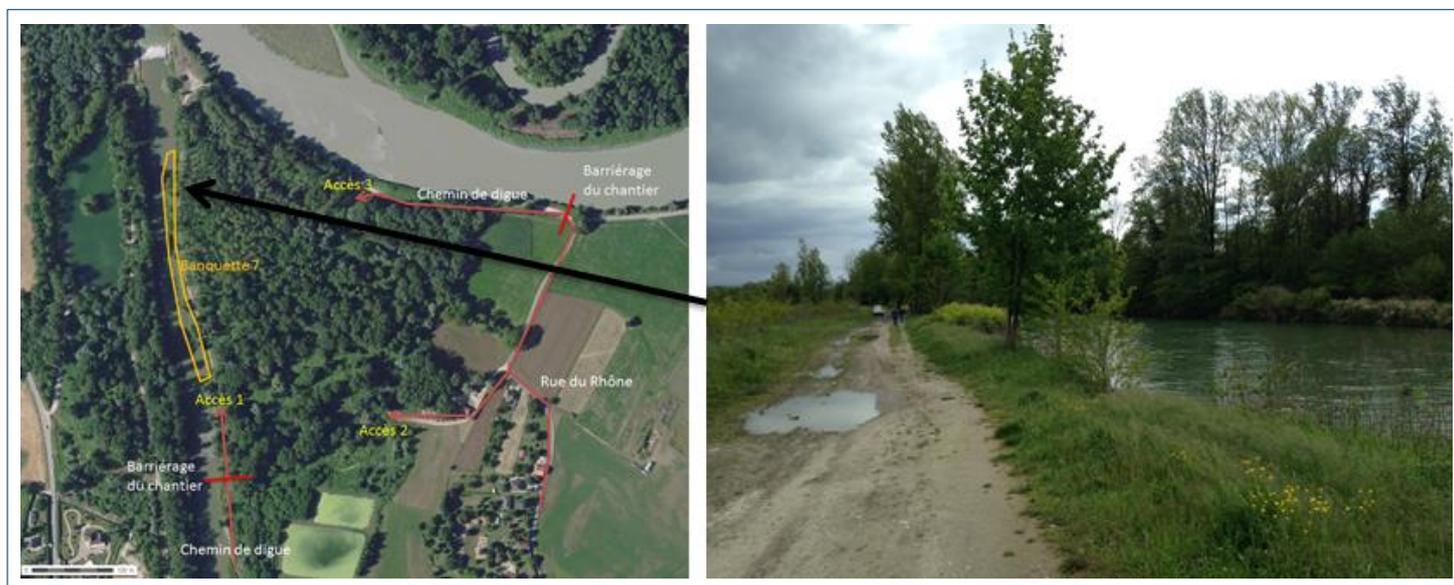
Figure 10 : Vue des accès chantier et de la berge au droit des travaux d’aménagements de la banquette 7

Les travaux s’effectueront directement depuis la berge, compte tenu de sa faible hauteur à cet endroit, comme le montre la photo ci-dessous.

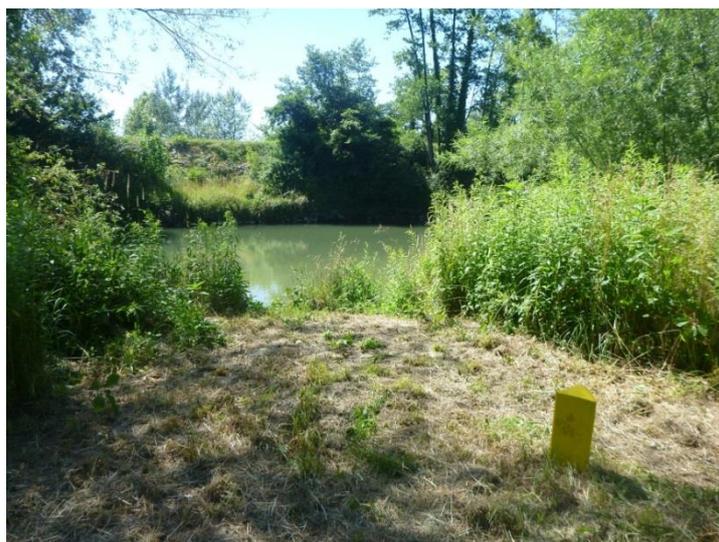
Figure 11 : Vue du pipeline GRTGaz depuis la rive droite

Un pipeline GRTGAZ traverse le Guiers au droit de la zone industrielle. Les travaux d’aménagements des banquettes 4 et 5 sont directement concernés par le pipeline.

Toutes les précautions devront être prises pour ce réseau. Une rencontre avec GRTGaz devra être organisée pour confirmer que les travaux d’aménagements des banquettes prévus actuellement ne risquent pas d’impacter ce réseau particulièrement sensible.

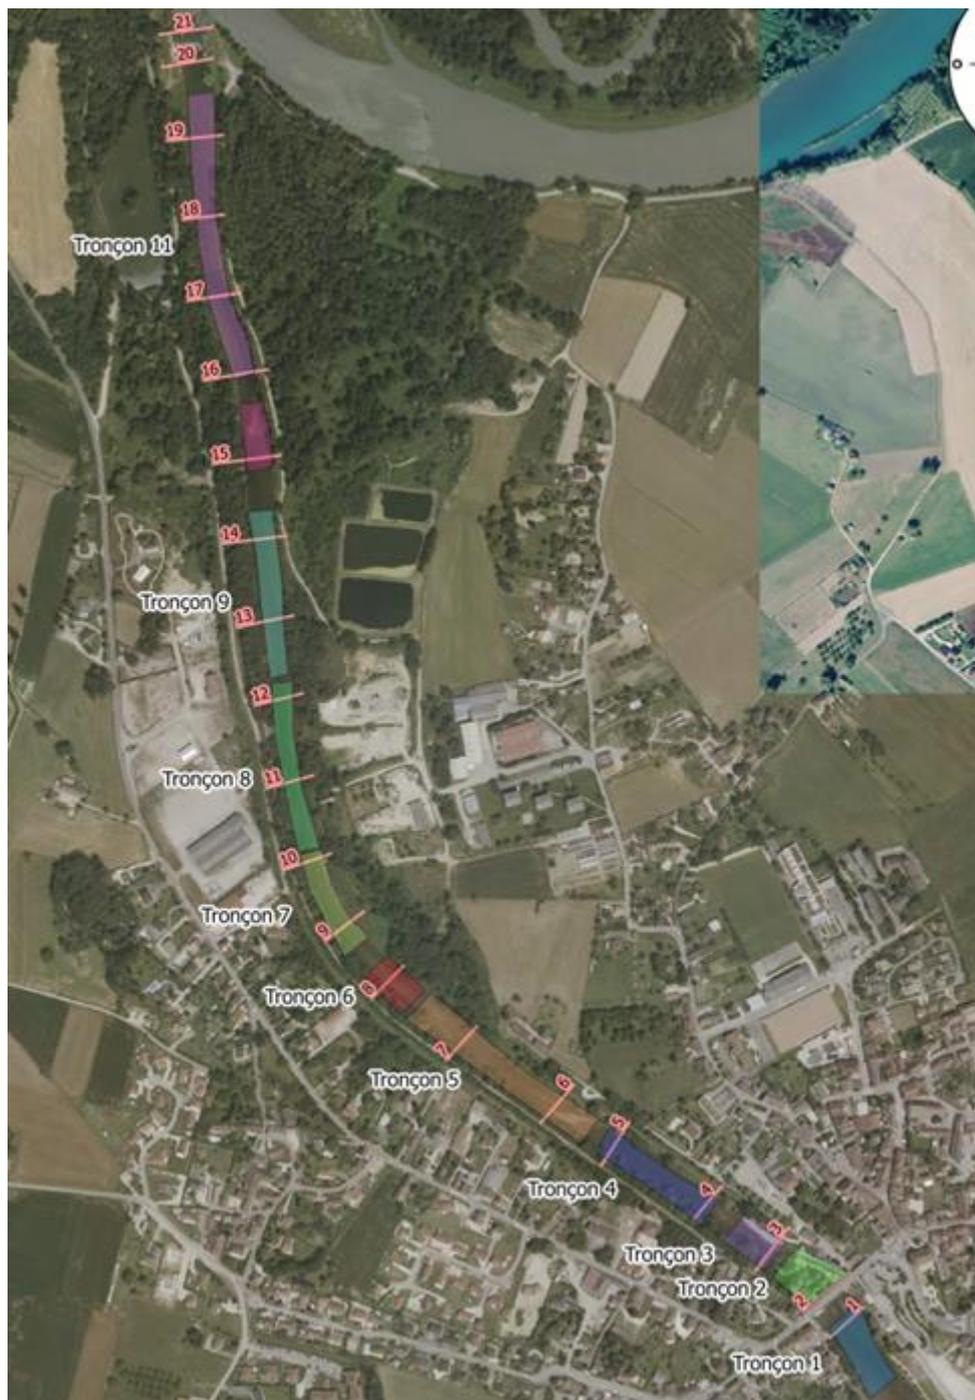
Figure 12 : Localisation des tronçons

Les 11 tronçons détaillés dans chaque tableau sont localisés sur la figure suivante.

Tronçons	Vitesse lit mineur (m/s)	Contrainte tractrice (N/m ²)	Puissance spécifique (W/m ²)
Tronçon 1	2.97	82.92	252.90
Tronçon 2	3.73	79.95	307.26
Tronçon 3	1.74	35.64	65.85
Tronçon 4	2.11	59.23	130.05
Tronçon 5	2.45	28.84	73.75
Tronçon 6	2.90	62.53	188.03
Tronçon 7	2.24	39.77	92.78
Tronçon 8	2.29	53.53	130.51
Tronçon 9	2.34	43.37	106.39
Tronçon 10	2.27	49.24	113.36
Tronçon 11	2.83	50.86	149.21
Maximum	2.53	53.26	146.37
Moyenne	3.73	82.92	307.26

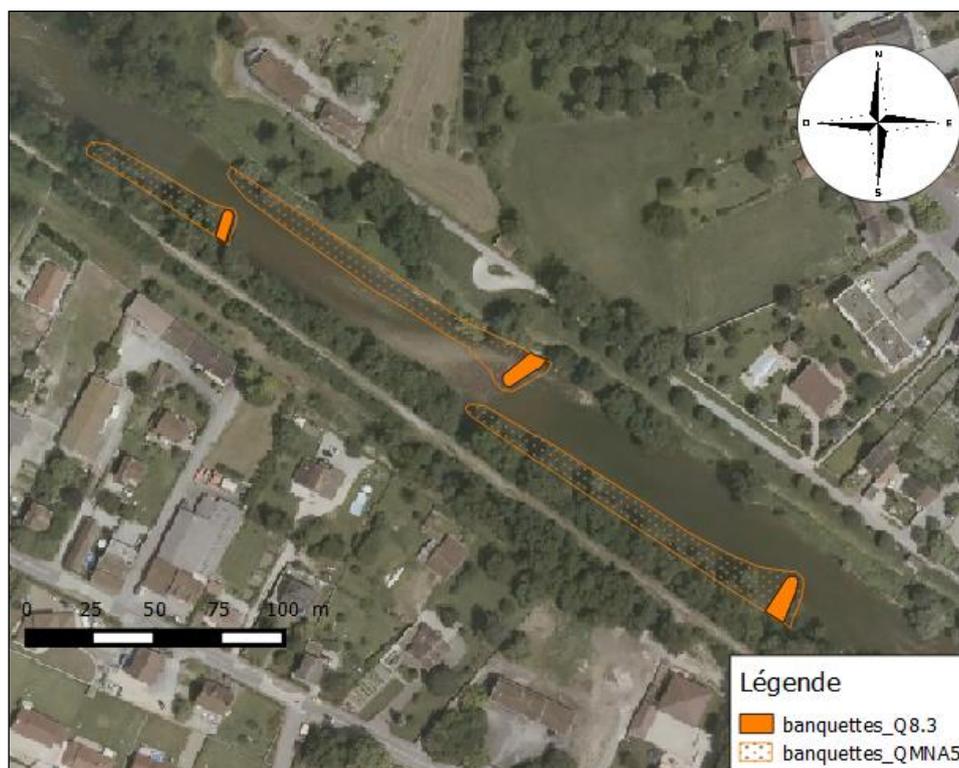
Figure 17 : Vue des banquettes sur la partie amont

Ainsi les banquettes seront totalement en eau 80% du temps dans l'année. La première partie sera hors d'eau environ 20% du temps soit 70 jours par an, pendant les mois de basses eaux, vraisemblablement entre juin et octobre. La seconde partie sera hors d'eau moins de 1% de l'année, lorsque le débit du Guiers passera en dessous du débit QMNA5 égal à 2,1 m³/s, soit très ponctuellement dans l'année pendant les périodes d'étiage sévère.

Les banquettes présentent la forme suivante :

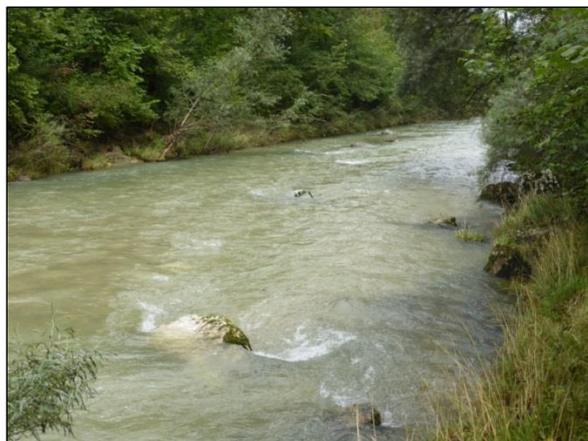
Figure 26 : Blocs dans le Guiers Mort à Entre Deux Guiers (aval du seuil du poste à gaz)

Afin d'assurer la diversification des écoulements dans le lit mineur, des blocs de 2 tonnes sont inclus dans le chiffrage des aménagements. Ces blocs garantiront à la faune piscicole des zones de repos. Leur taille de l'ordre de 1m de diamètre garantit leur ancrage dans le Guiers, quel que soit l'évènement de crue et leur position dans le lit.

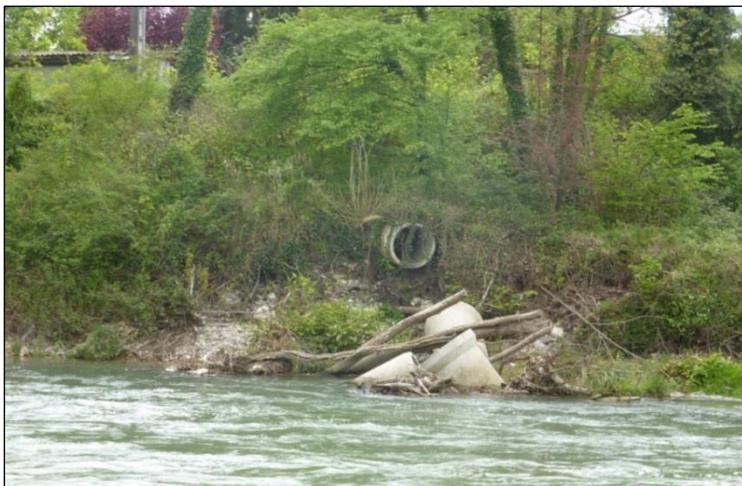
Figure 27 : Vue de la berge gauche érodée et de la conduite d'eau pluviale D800 endommagée

Une érosion récente a été observée sur la berge gauche en aval du pont de Saint-Genix-sur-Guiers.

Afin de renforcer le pied de berges et arrêter ce phénomène d'érosion, une mise en place d'enrochements en pied de berges est préconisée sur un linéaire d'environ 80 m.

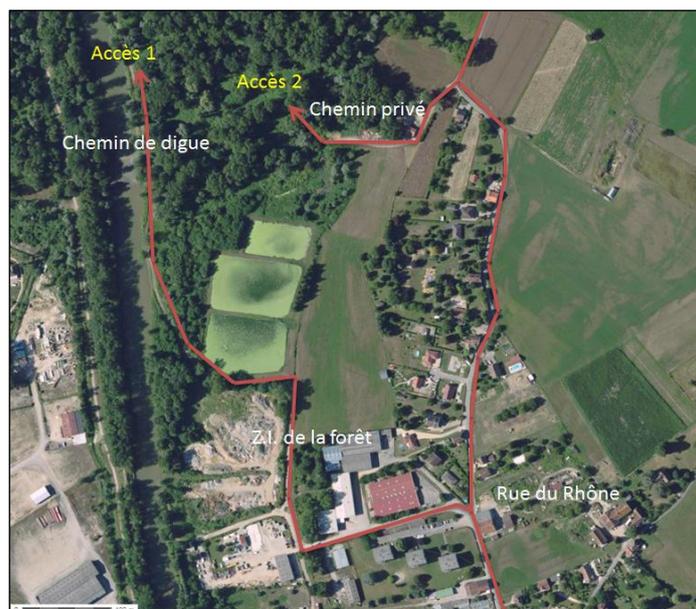
Figure 30 : Accès au chantier du bois alluvial depuis Saint Genix sur Guiers

L'accès sur la zone de chantier à l'amont se fera par la rue du Rhône puis par la Z.I. de la forêt.

Un deuxième accès est envisageable depuis la rue du Rhône, puis par un chemin privé localisé sur la figure ci-dessus, si nécessaire. Un troisième accès se fera par le chemin de la digue du Rhône, accessible par la rue du Rhône (voir figure suivante).

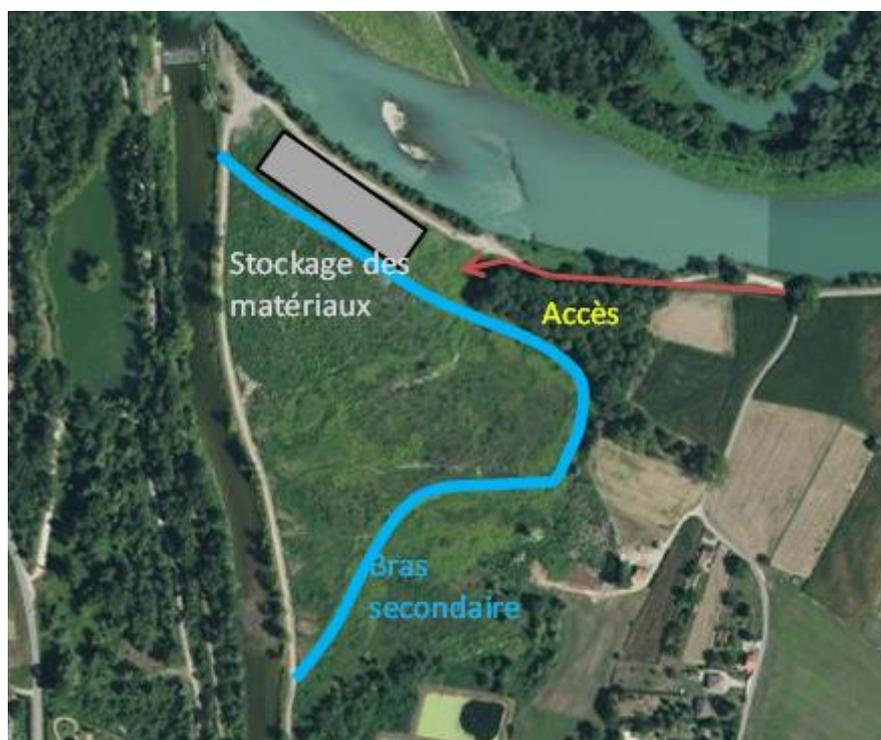
Figure 32 : Localisation de la zone de stockage temporaire des matériaux

La figure suivante localise la zone de stockage temporaire des matériaux nécessaires au chantier.

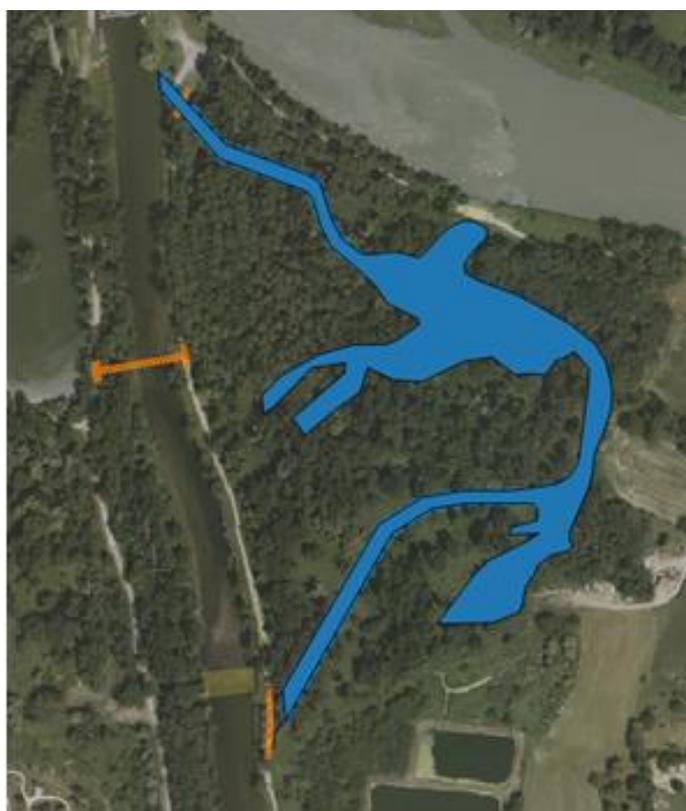
Figure 33 : Emprise du champ d'inondation dans le bois alluvial pour la crue biennale

Etant donné la topographie de la zone, le bois alluvial sera véritablement inondé à partir de la crue biennale, par l'effet de la contrainte aval du seuil du Rhône (fixé à 209.28 mNGF). La cote d'eau sur le seuil du Guiers à la confluence sera à 210.45 mNGF, niveau d'eau qui inonde la zone illustrée par la carte suivante.

- En quasi permanence (par effet de contrainte aval du seuil du Rhône) : surface estimée à 1 ha (contre environ 0,5 ha actuellement, principalement au sud-est du bois) ;
- Pour la crue biennale Q2 (la digue ne surverse pas avant aménagement, la zone humide était à sec pour ce débit) : la surface est estimée à 2,5 ha (emprise visible sur la figure ci-dessus) ;
- A partir de la Q5-Q10, impact négligeable car la digue surverse à l'état actuel.

Cette mise en eau quasi-permanente est compensée par la réactivation d'une surface de zone humide supérieure, grâce à l'inondation accrue du bois alluvial. Cette surface est estimée à environ 2,5 ha pour une crue biennale.

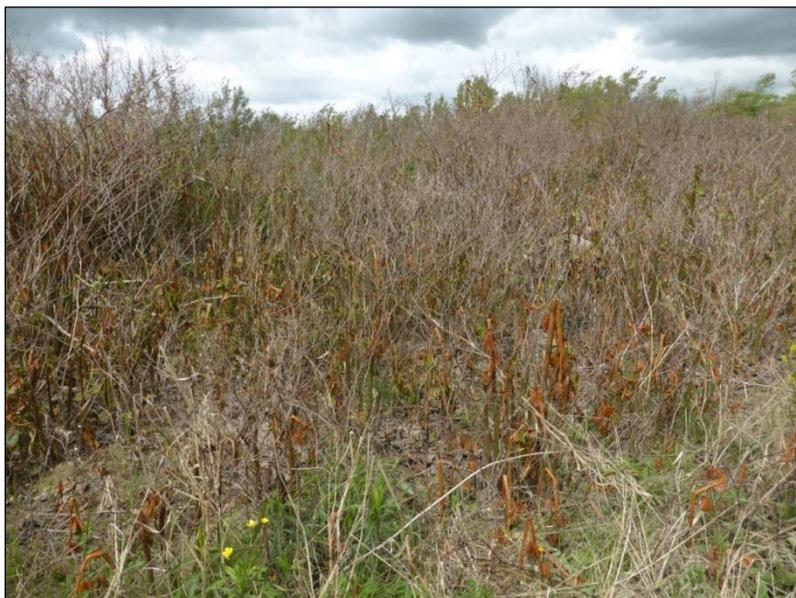
Figure 34 : Vue du « bois alluvial » sur la partie amont le 3 mai 2016

Il est à signaler que cette zone est désormais en friche, suite aux travaux de déboisement effectués à l'hiver 2015. Elle est colonisée par la Renouée du Japon comme l'illustre la photo suivante.

La Renouée du Japon a été partiellement traitée sur la partie amont (couleur orange visible sur la photo ci-dessus), mais elle est extrêmement développée sur la majeure partie du bois alluvial.

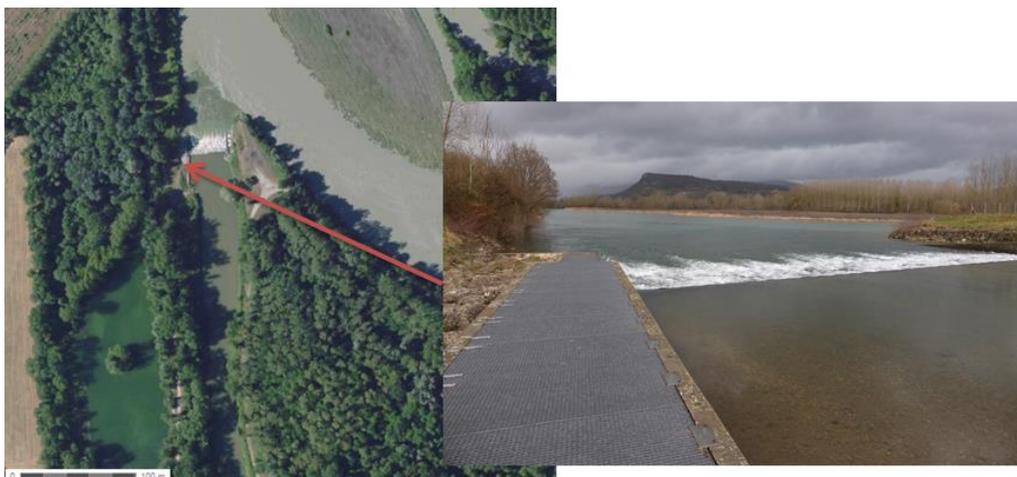
Figure 36 : Vue du seuil à la confluence avec le Rhône

De plus, la ligne d'eau est très rapidement contrainte par l'aval, du fait de la présence du seuil de restitution du Guiers dans le Rhône.

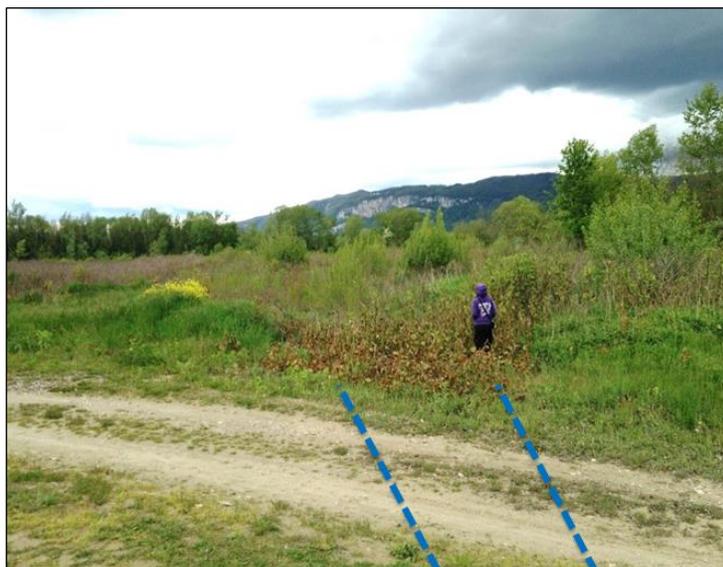
Figure 39 : Vue depuis la berge de l'emplacement du seuil d'alimentation et du départ du bras secondaire

La photo ci-dessous montre l'emplacement du futur seuil d'alimentation, de l'ouvrage de franchissement piéton et du méandre existant, qui sera terrassé pour le nouveau bras. En effet, c'est en ce point que sont observés les premiers déversements à l'état actuel (pour la crue quinquennale).

Il convient donc d'utiliser ce point bas de la berge et du bois pour commencer le terrassement du nouveau bras.

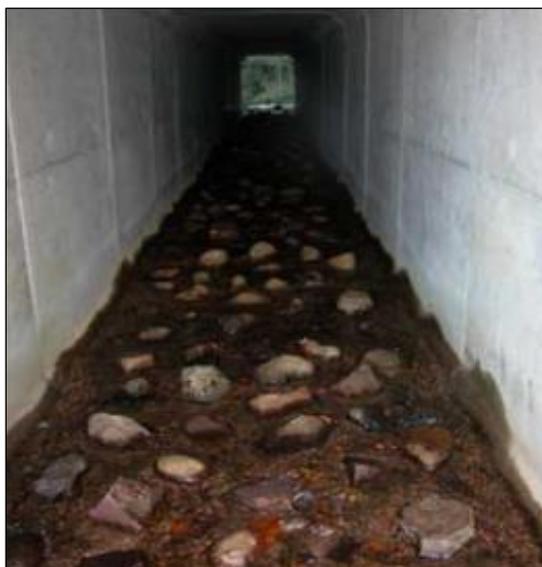
Figure 42 : Photo d'un cadre bétonné habillé (Source : ONEMA)

Le cadre sera travaillé avec des galets en fond comme le montre la photo ci-dessous de manière à obtenir des écoulements hétérogènes et une continuité écologique en fond de lit pour l'attractivité piscicole. La reconstitution d'un fond naturel permet de redonner une rugosité au radier.

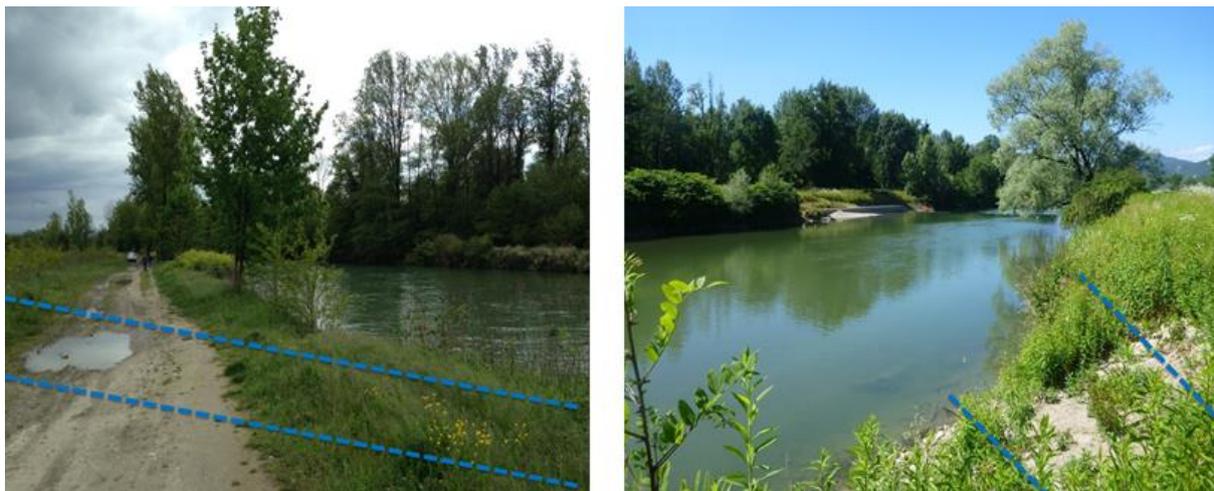
Figure 45 : Vue de l'emplacement de l'ouvrage de confluence

Le principe de cet aménagement est de réaliser un abaissement ponctuel de la digue pour assurer la restitution du nouveau bras.

Les photos suivantes montrent l'emplacement du seuil de confluence et de la future passerelle piétonne.

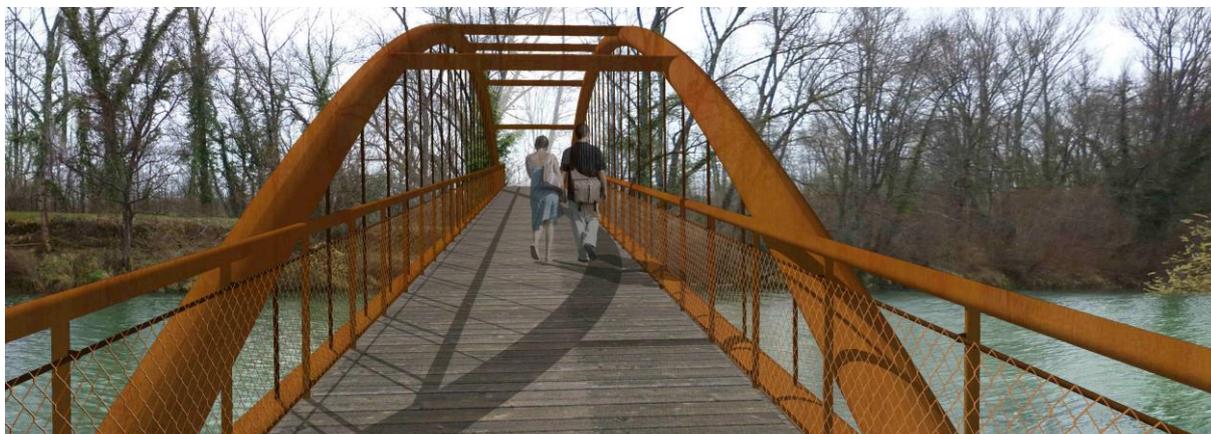
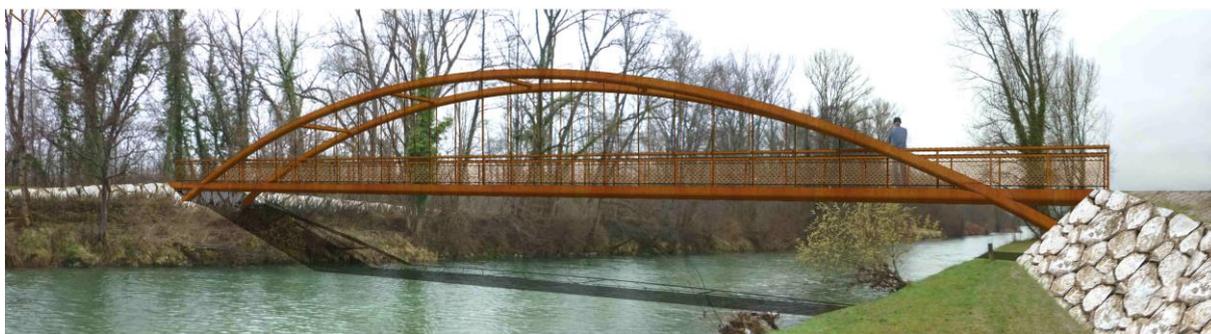
Figure 49 : Insertion dans le site de la passerelle Via Rhône (photomontage issu de l'étude de faisabilité, Groupe MERLIN, 04/2015).

Ainsi, la solution retenue est une passerelle de type Bowstring telle que représentée sur la figure suivante. En rive droite, une rampe d'accès sera nécessaire (pente à 4% : réglementation PMR). Elle sera réalisée dans le sens d'écoulement des eaux afin d'en minimiser l'impact lors des crues.

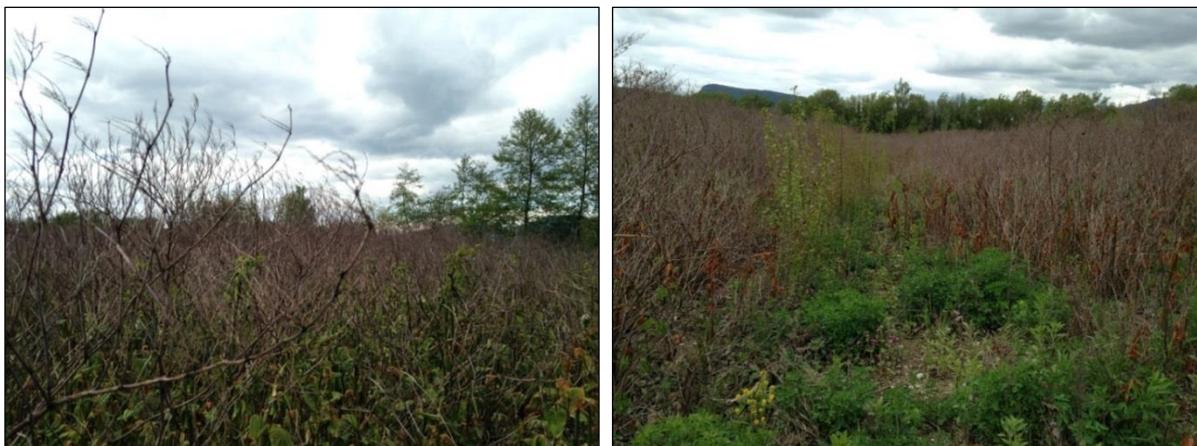
Figure 50 : Vues des zones récemment déboisées

Dans tout le bois alluvial s'est développée une végétation quasiment exclusivement composée de Renouée du Japon, notamment suite au déboisement réalisé sur la zone à l'hiver 2015.

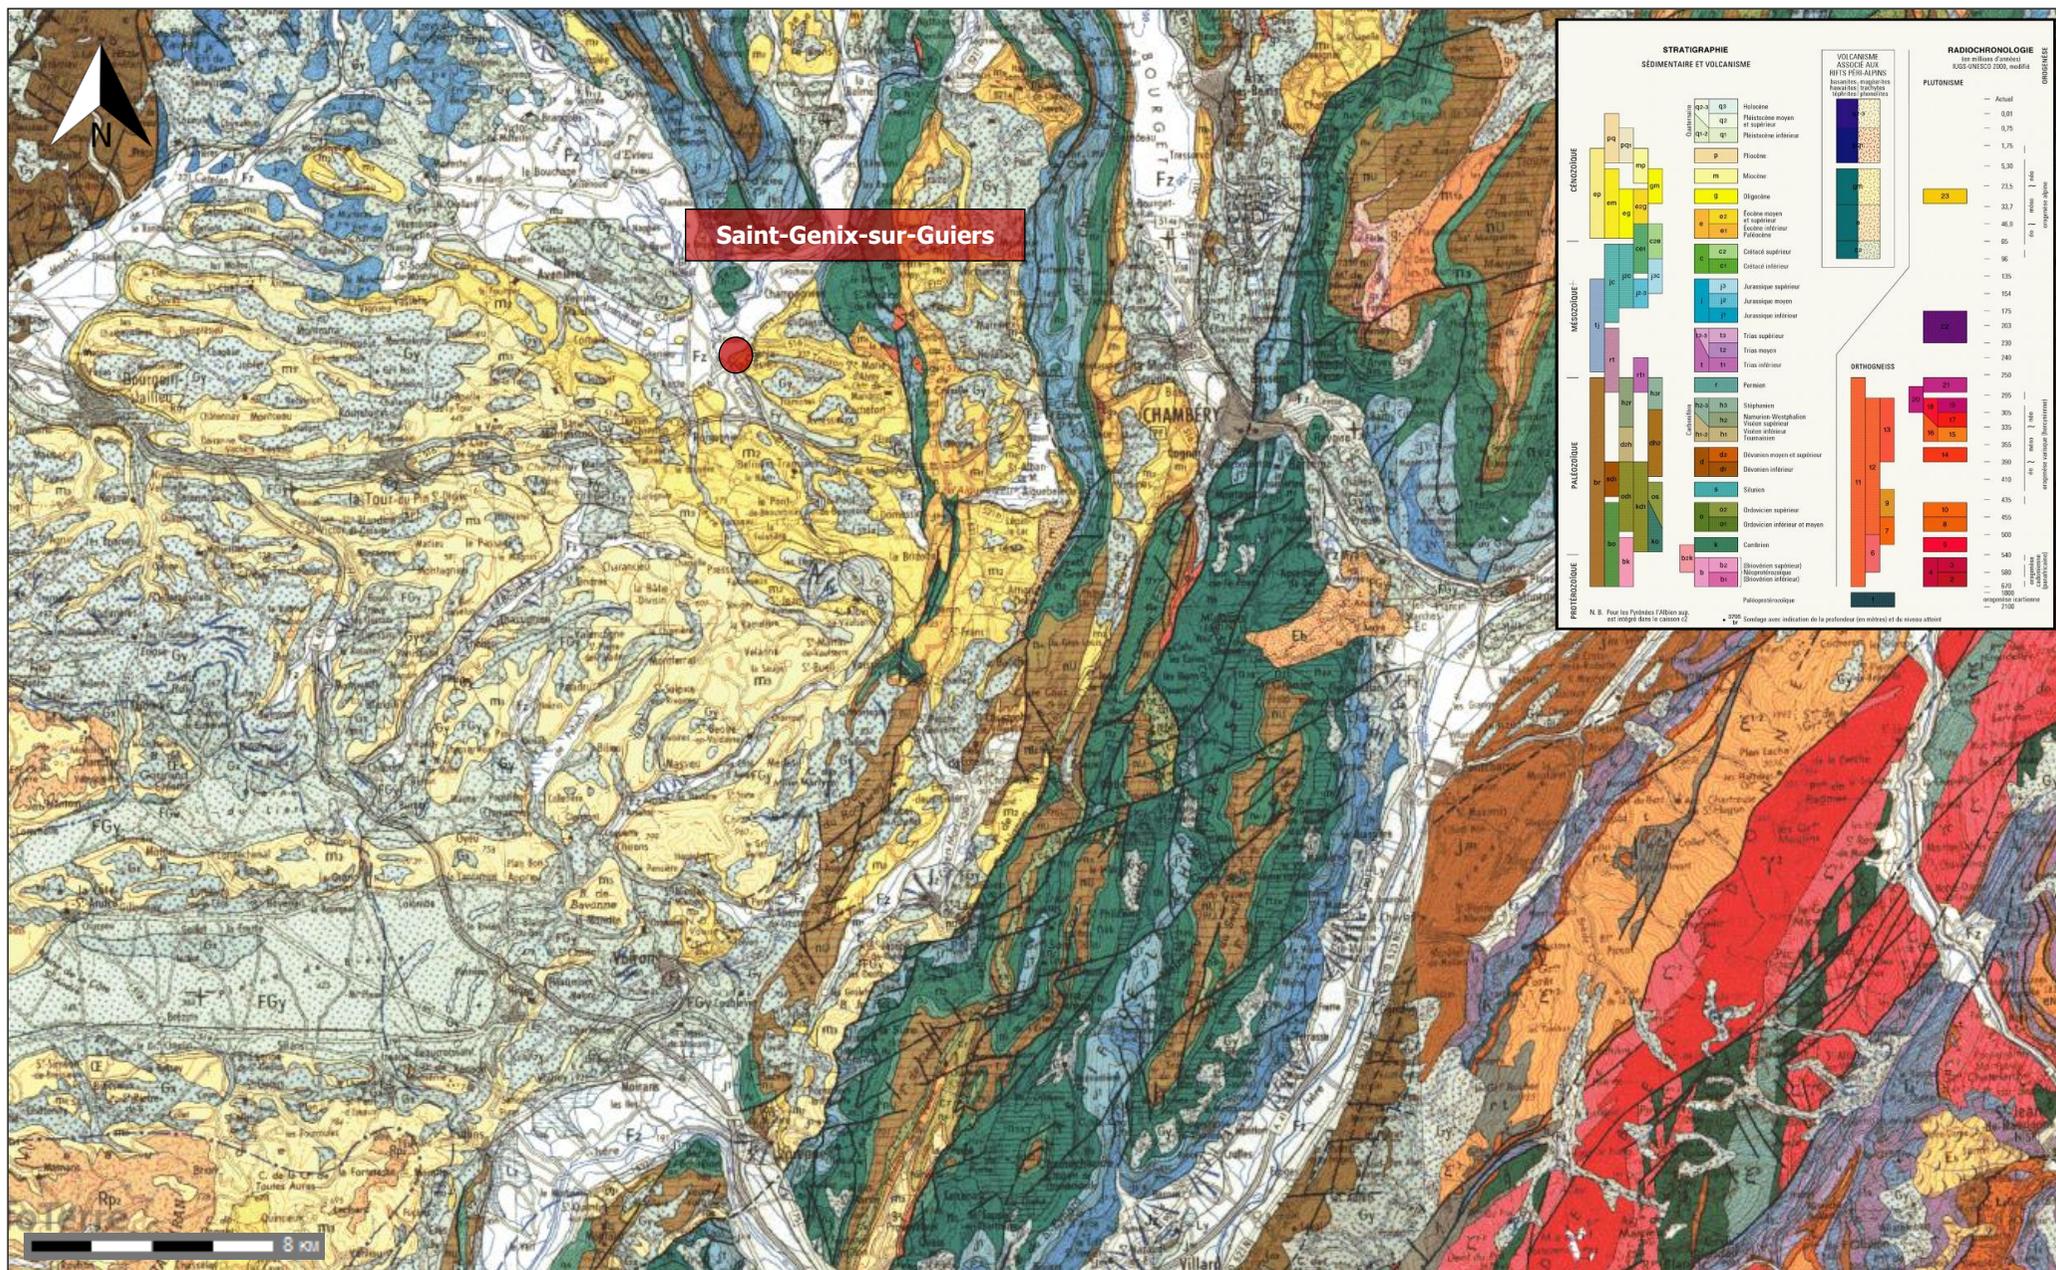
Figure 5 : Géologie de la zone d'étude

La commune de **Saint-Genix-sur-Guiers** se situe sur une importante série molassique à dominante sableuse. Ces dépôts ont eu lieu en milieu marin durant le Miocène puis en milieu littoral, lagunaire et enfin continental.

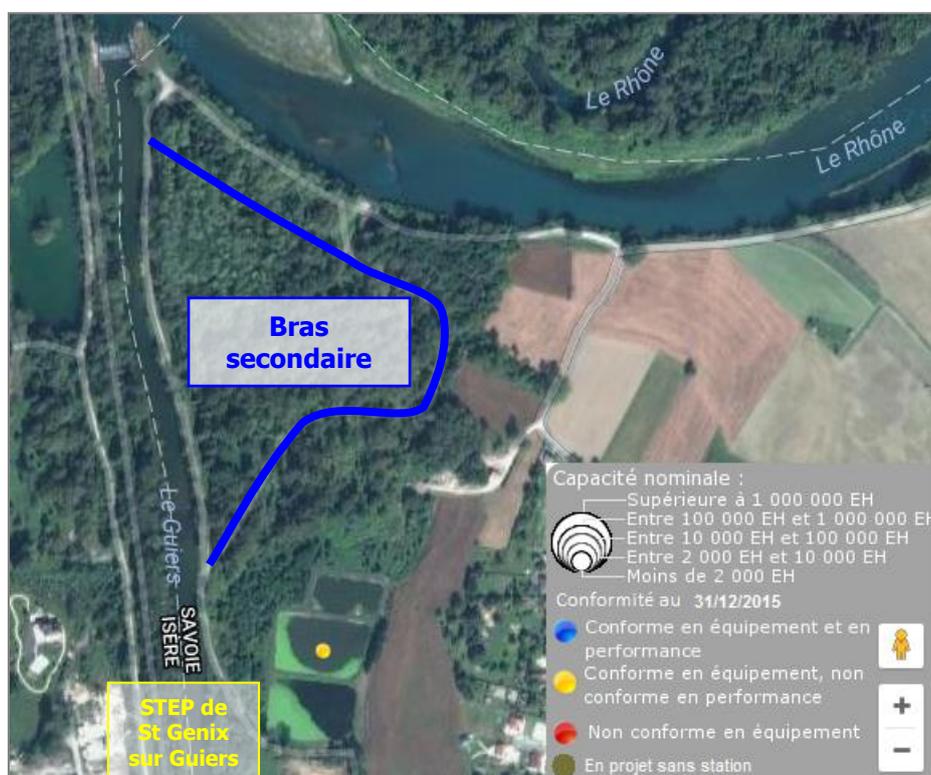
Figure 12 : Localisation de la STEP de St-Genix-sur-Guiers

D'après les informations disponibles sur le portail d'information (assainissement.developpement-durable.gouv.fr), la station est non-conforme en performance.

Une étude des solutions visant à remédier à ces non-conformités est en cours, des travaux conséquents sont ainsi prévus à l'horizon 2020 sur l'ouvrage.

- le rejet d'eaux usées de la STEP de Saint-Genix-sur-Guiers (dont les performances paraissent très mauvaises), qui se répandent directement dans la zone humide concernée par les travaux de création d'un chenal,
- l'existence d'un dépôt sauvage toujours exploité par les services techniques de la commune, établi en remblai sur cette même zone humide à 20 m tout au plus du chenal projeté,

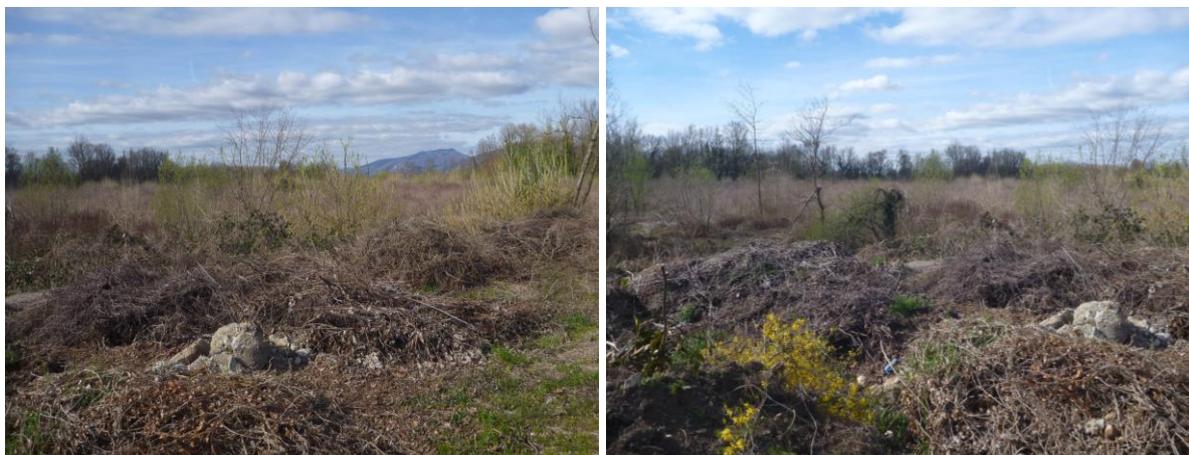
Figure 13 : Dépôts sauvages observés à proximité du projet

La visite sur site du 20/03/2017 a également permis d'observer la présence d'une zone de dépôts de déchets non réglementée (cf. photographies ci-dessous). La plupart des déchets récents observés à cette occasion est constituée de végétaux et de gravats mais en l'absence d'autorisation la nature exacte des dépôts n'est pas connue.

- concernant le rejet douteux de la STEP de St Genix directement dans la zone humide ainsi que le dépôt sauvage établi en remblai sur cette même zone humide à 20 m tout au plus du chenal projeté, détailler les moyens mis en œuvre pour que ces pollutions soient contenues en dehors du périmètre des travaux de restauration et que les travaux n'aggravent pas l'impact de ces installations sur les milieux;

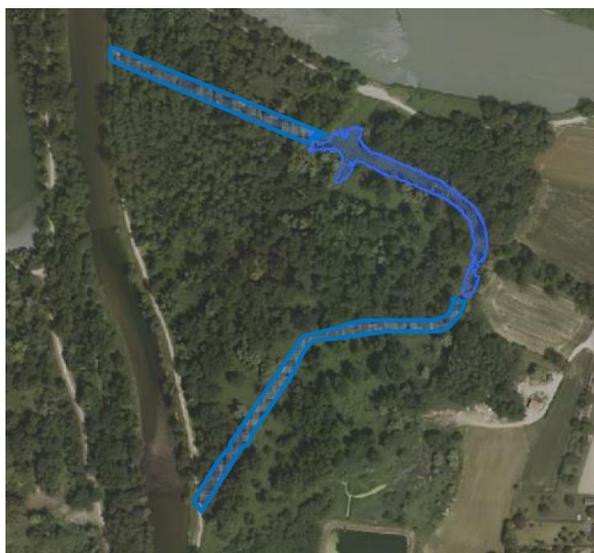
Figure 29 : Hauteur d'eau dans le bois alluvial 50% du temps à l'état projeté

La figure suivante présente l'emprise d'inondation dans le bois alluvial pour le débit Module (soit 50% du temps dans l'année) avec une hauteur d'eau de 209.60 mNGF.

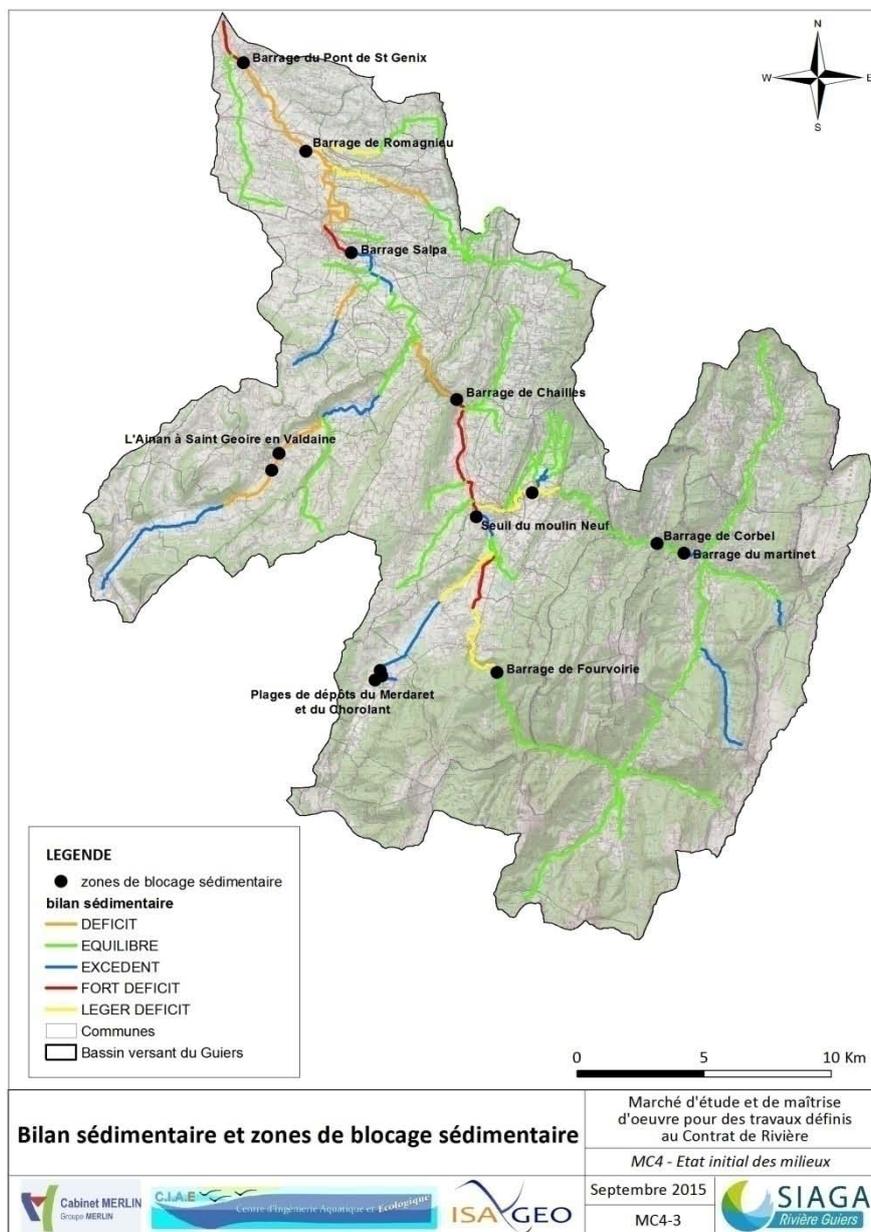
Figure 12 - Bilan sédimentaire et zones de blocage sédimentaire (source : BURGEAP, 2010)

- Anthropiques : il s'agit de barrages qui bloquent tout ou en partie le stock sédimentaire en transit.
- naturels : zones de dépôts naturelles au niveau des ruptures de pente du profil en long comme sur le Merdaret ou l'Ainan

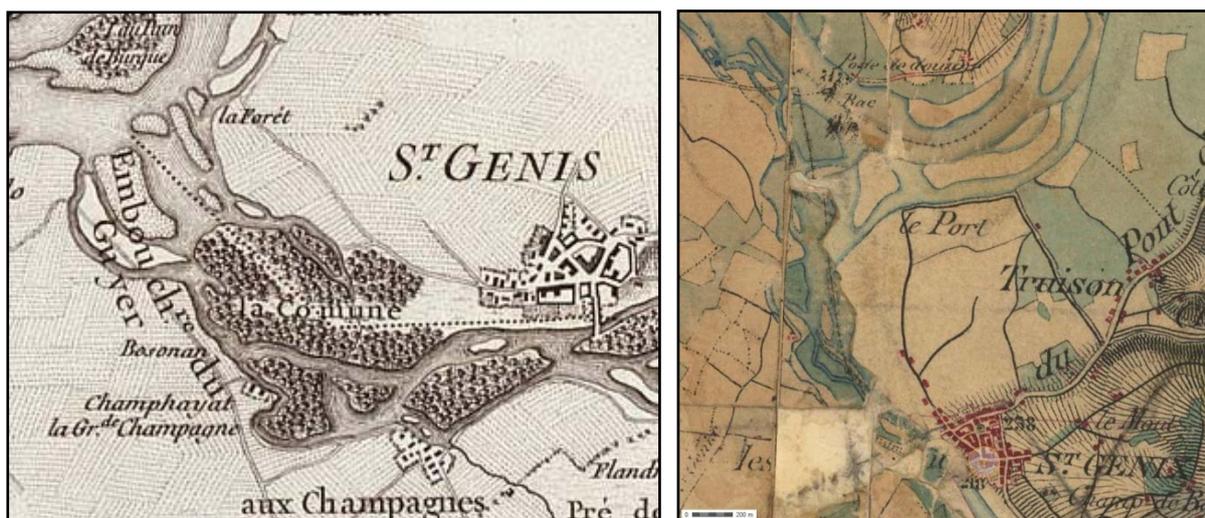
Le Guiers à sa confluence avec le Rhône (ce style fluvial est observée également plus à l'amont) possède historiquement un style fluvial caractérisé par des bras multiples (sinueux à méandrique) et des îlots plus ou moins végétalisés comme en témoignent les cartes du 18^{ème} et du milieu du 19^{ème} siècle. Les formes fluviales (atterrissements, méandres, ...) étaient alors très mobiles et variaient en fonction des crues du Guiers et du Rhône. Le lit majeur du Guiers était régulièrement inondé avec des dégâts parfois considérables sur les terres agricoles.

Figure 18 - Cartes anciennes du Guiers à l'aval de St Genix au 18^{ème} siècle (1760, carte de gauche) et 19^{ème} siècle (milieu 19^{ème}, carte d'état major à droite)

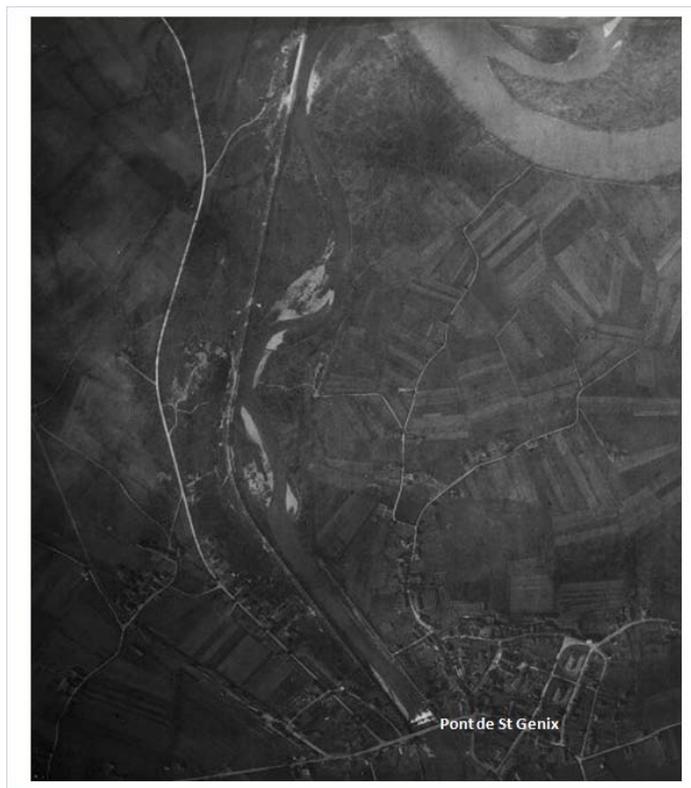
Figure 19 - Photo aérienne de 1931 (source : IGN)

La photo aérienne ci-dessous traduit la configuration du site en 1931. La partie amont est déjà rectiligne mais le lit s'élargit dès la fin de la digue située en rive droite avec une bande active de l'ordre de 80 à 100 m de large.
