**SYNDICAT INTERDEPARTEMENTAL
D'AMENAGEMENT DU GUIERS ET DE
SES AFFLUENTS**

RESTAURATION MORPHO-ECOLOGIQUE DU GUIERS A SAINT GENIX SUR GUIERS

DOSSIER D'AUTORISATION AU TITRE DU CODE DE L'ENVIRONNEMENT

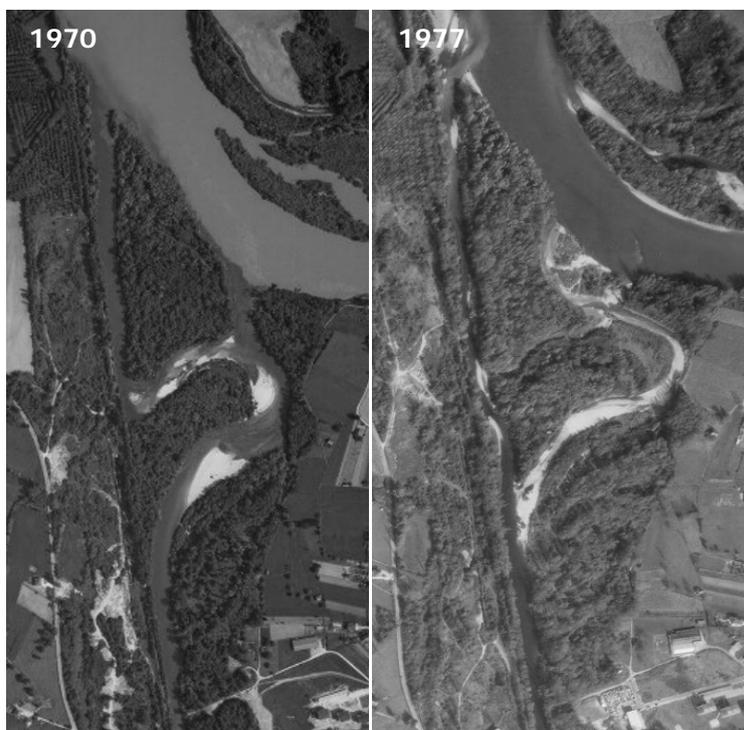
- **1970-1977** : Un large méandre est visible en rive droite à proximité de la confluence. Ce méandre apparaît recoupé en 1977 (vraisemblablement par des travaux et non naturellement)

Figure 20 - Evolution du site entre 1970 et 1977

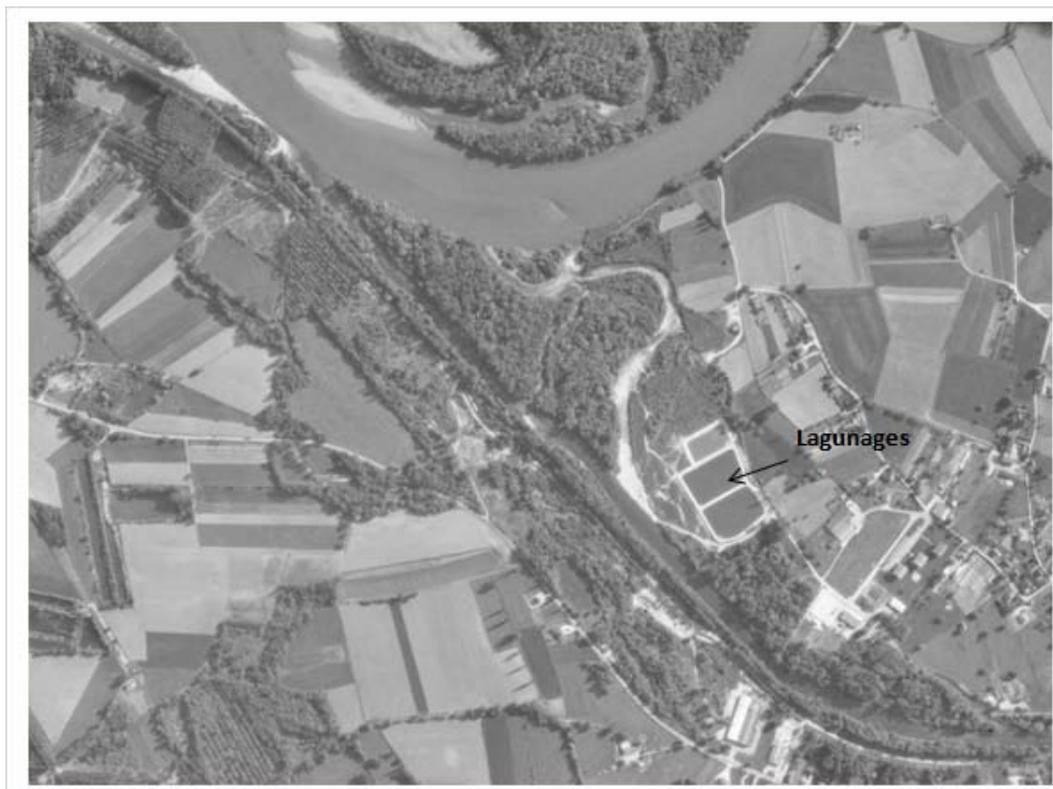
- **Fin années 70 et début 1980** : creusement et aménagement des lagunes en rive droite. Le méandre existe encore mais semble déconnecté des écoulements en régime normal.

Figure 21 - photo aérienne du site du Guiers aval en 1981

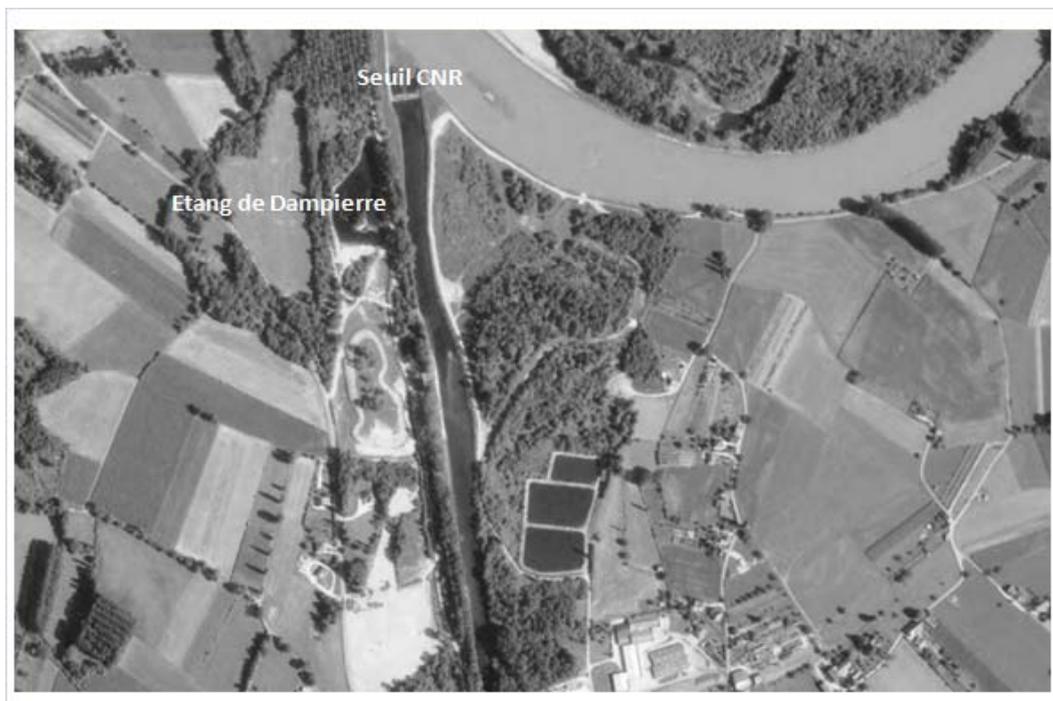
- **Année 1983-1984** : Mise en place du seuil CNR à la confluence avec le Rhône (pour contrecarrer l'incision du Guiers) et creusement de l'étang de Dampierre en rive gauche. L'ancien méandre semble en partie remblayé.

Figure 22 - photo aérienne du site du Guiers aval en 1985

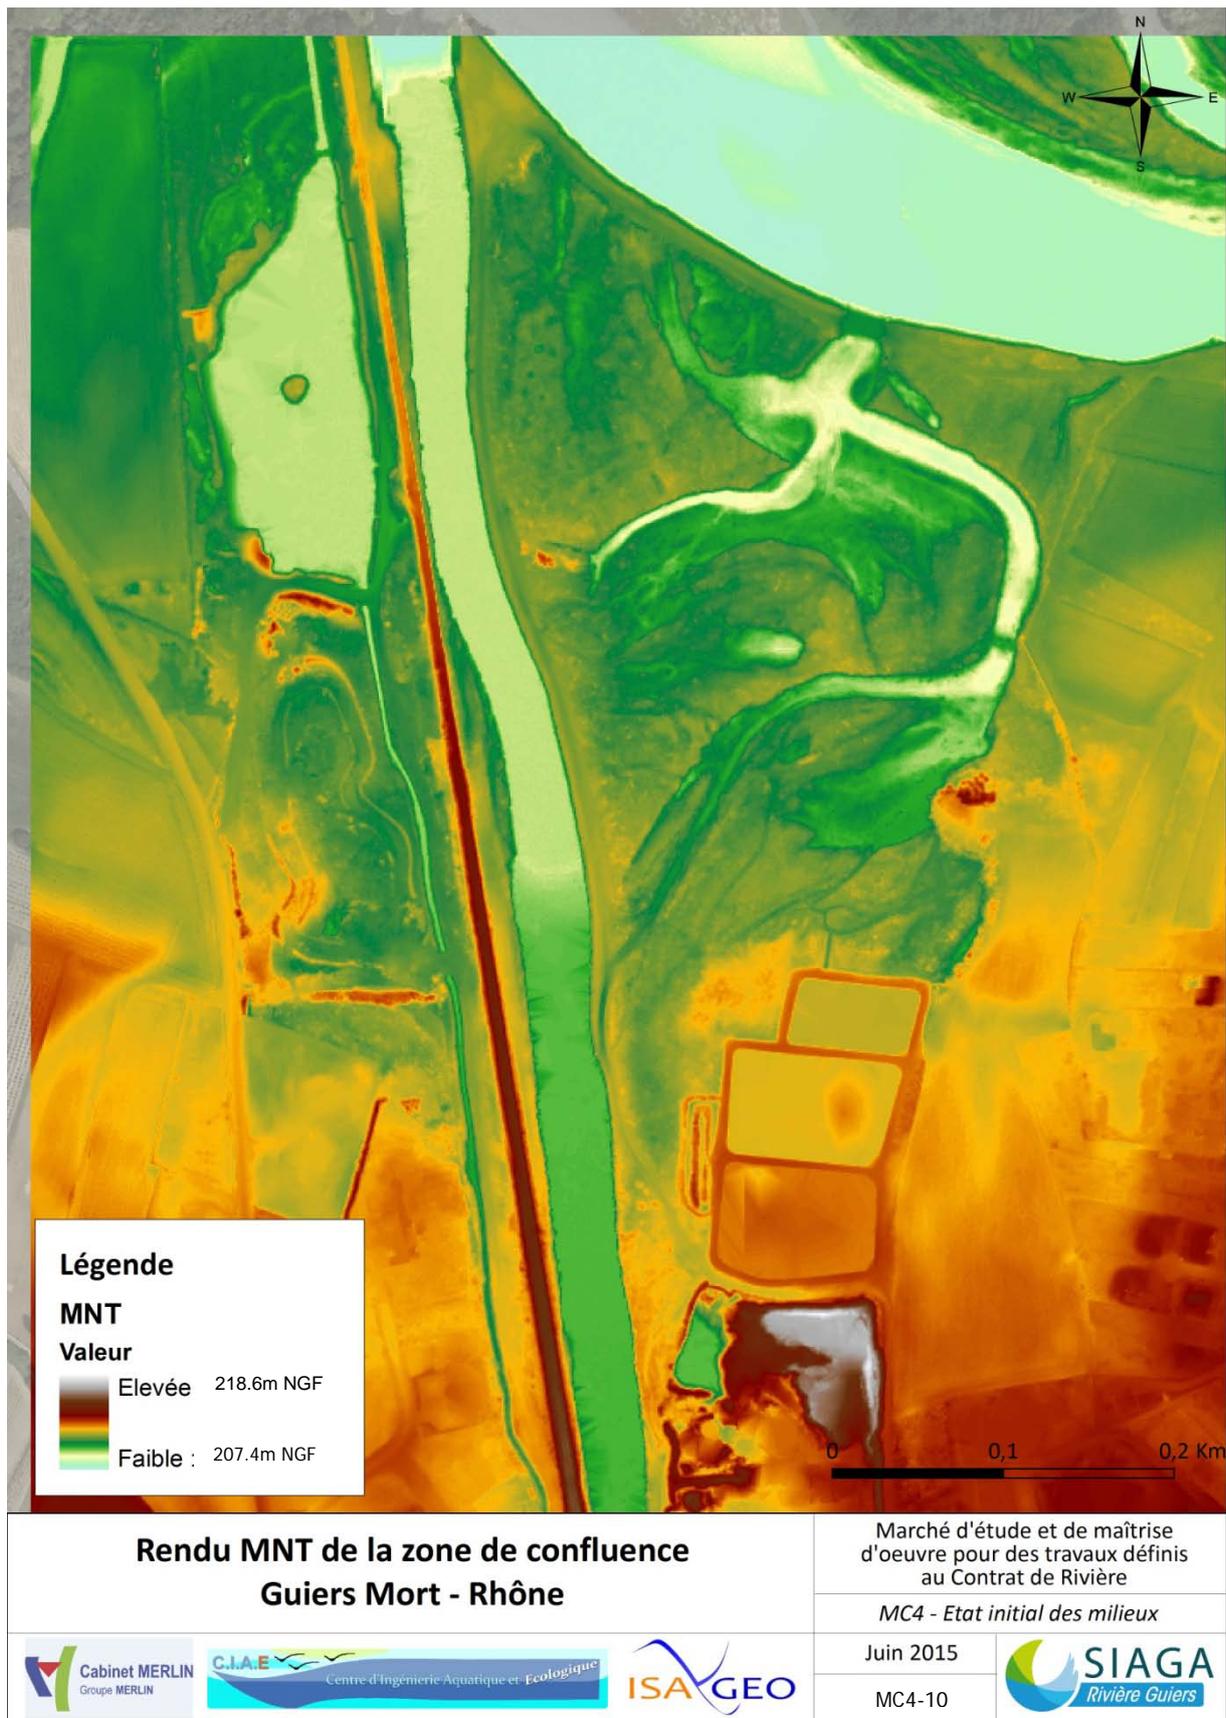
Figure 29 – Carte de la topographie de la confluence entre le Guiers et le Rhône à St-Genix.

Comme illustré sur la carte page suivante, on observe que les anciens chenaux actuellement isolés en rive droite du Guiers sont toujours bien marqués topographiquement et que par conséquent leur réalimentation préférentielle, comme prévu dans les projets de BURGEAP semble réalisable sans de trop gros travaux de terrassement.

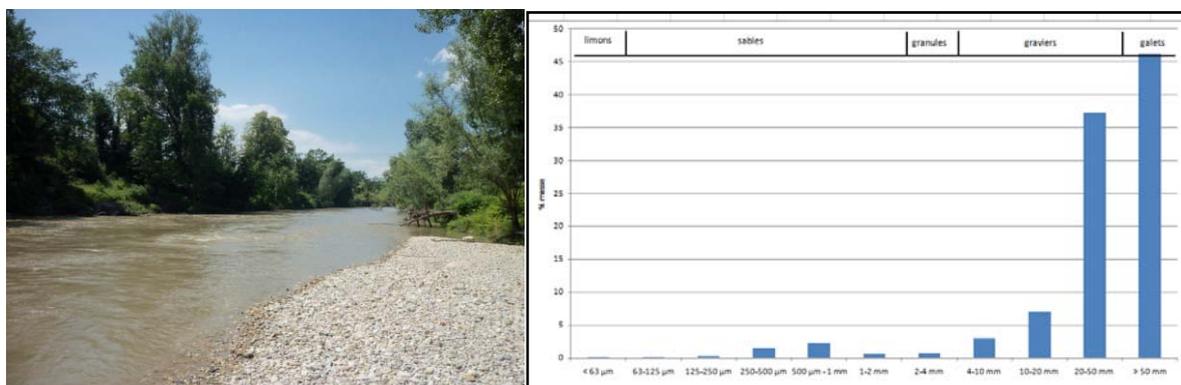
Figure 31 - Relevé granulométrique sur le site de Saint-Genix

Un prélèvement granulométrique a été réalisé en 2015 sur le site, au niveau d'un atterrissement situé juste à l'aval du pont de St-Genix.

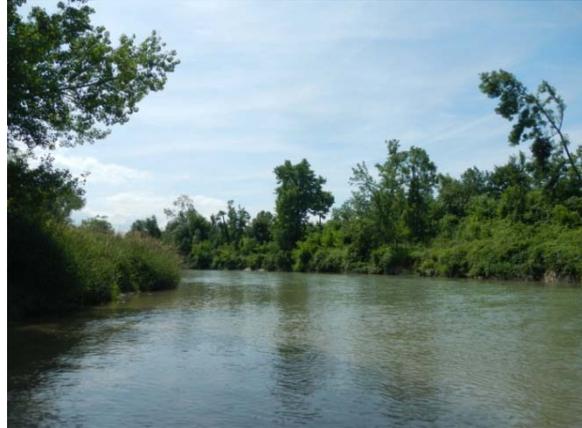
Les berges sont enrochées, la ripisylve est déconnectée. Quelques pieds de berge sont propices au développement de la baldingère.

Ripisylve peu connectée en moyenne eaux

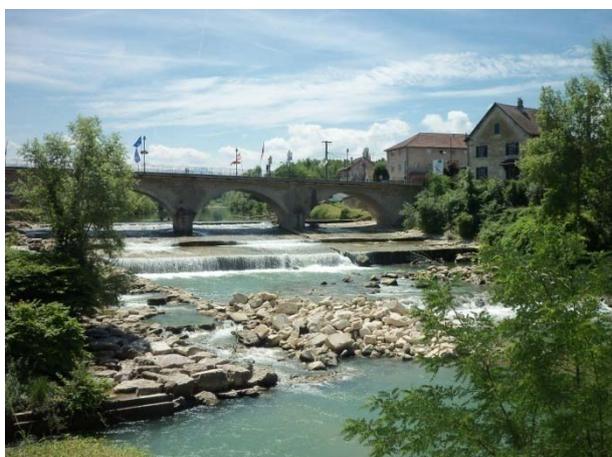
Seuil du Pont de Saint Genix et fosse de dissipation en aval

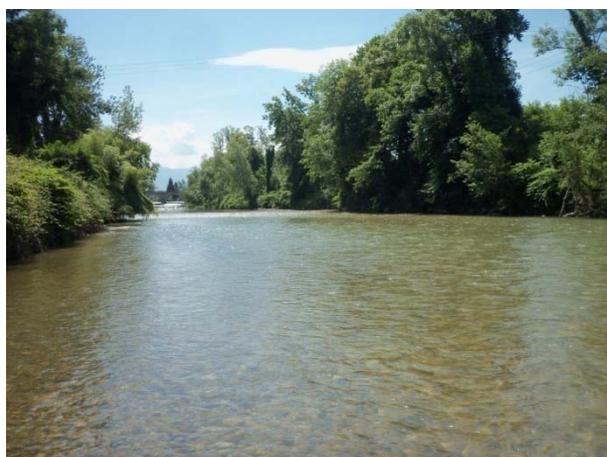
Plat courant sur la partie amont du site

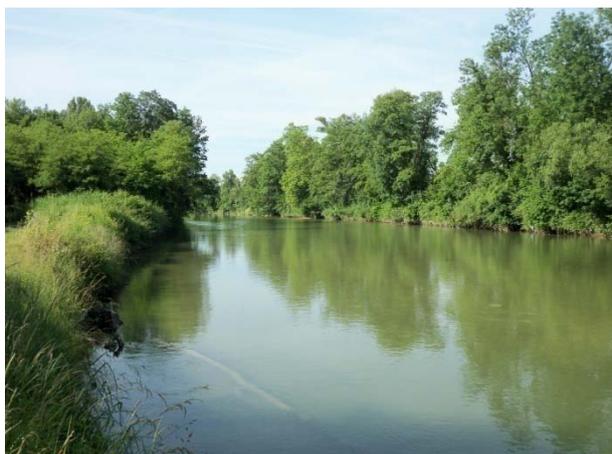
Chenal lotique sur la partie aval du site

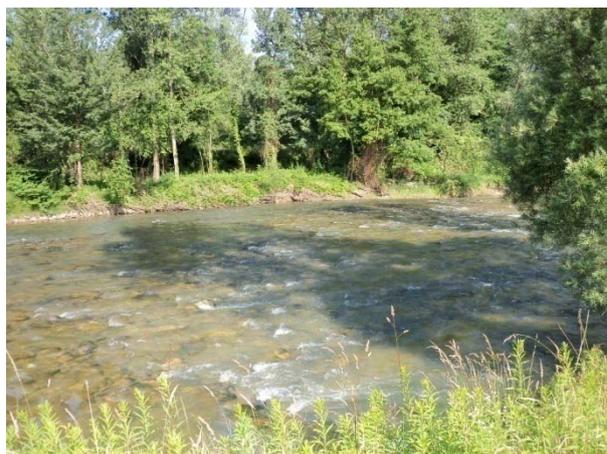
Radier sur la partie aval du site

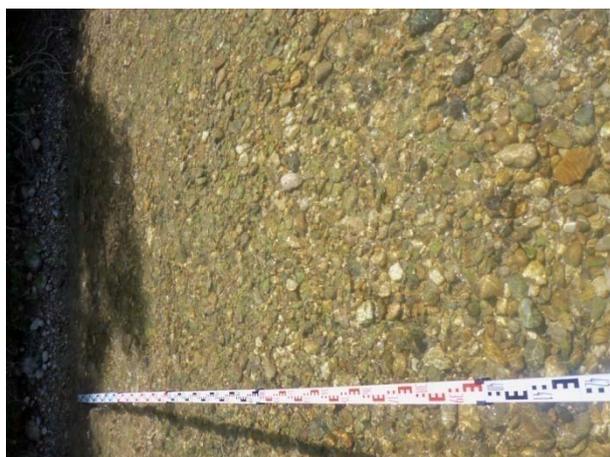
Les substrats sont largement dominés (95 %) par un mélange de graviers et de galets qui occupe la quasi-totalité du chenal

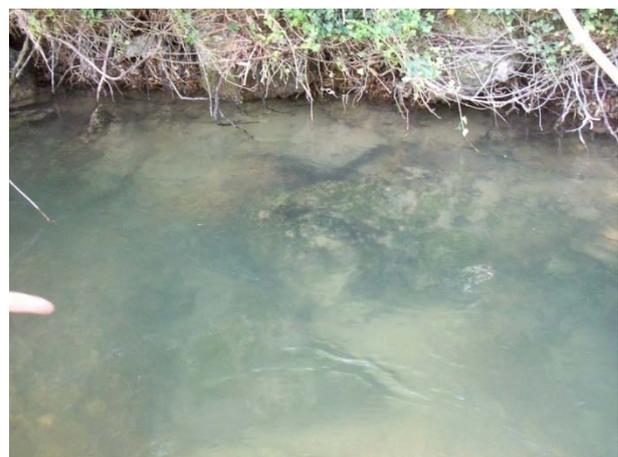
Les pieds de berges présentent des substrats plus diversifiés (sous-berges, chevelus racinaires, sables, blocs...) mais marginaux (moins de 5 %)

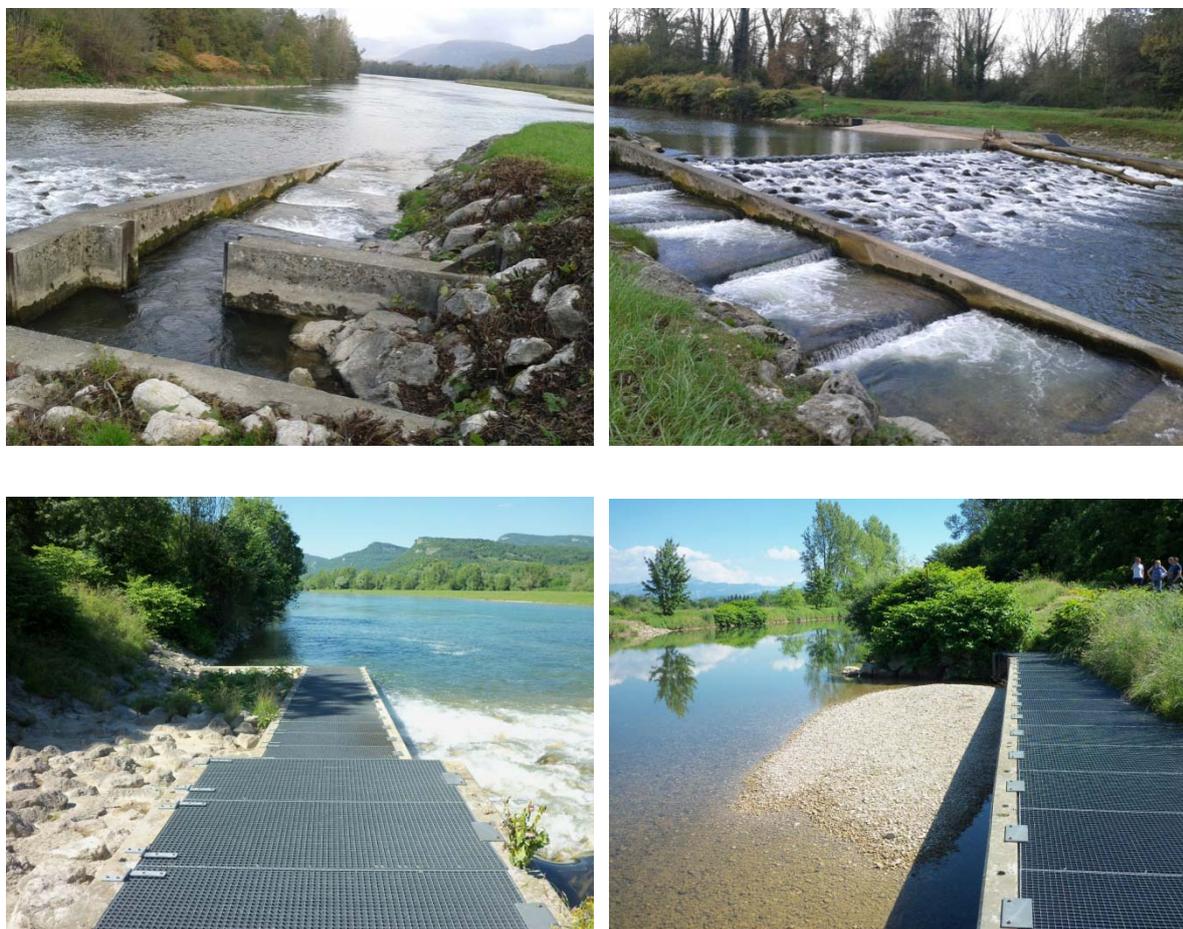
Hors depuis la construction du seuil CNR, cette continuité est perturbée et c'est pourquoi des passes à poissons ont été installées. La première fut installée en rive droite en 1989. Il s'agit d'une passe à bassin. La seconde en rive gauche (installée en 2002), qui est a priori moins sélective pour les espèces ayant des capacités de nage et saut plus limitées que les salmonidés (pas de chute à franchir).

La fonctionnalité de ces passes n'est pas connue (absence de suivi) mais la passe de rive gauche nécessite un entretien régulier du fait de l'engravement au niveau de la prise d'eau (voir photos ci-dessous).

Figure 41 - passes à poissons au niveau du seuil CNR

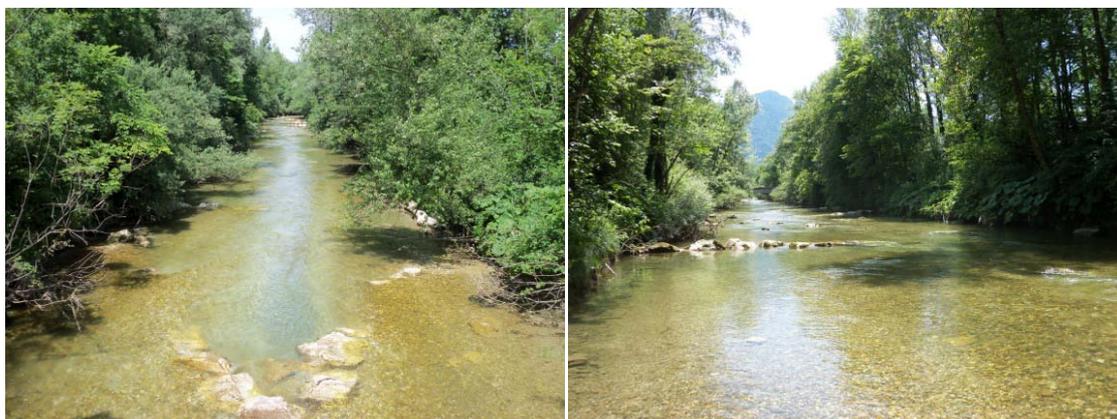
Dans la première partie du linéaire, un ensemble d'aménagements (épis en enrochements, seuils de fonds) à vocation piscicole viennent localement diversifier les faciès d'écoulement, comme le montrent les photos suivantes.

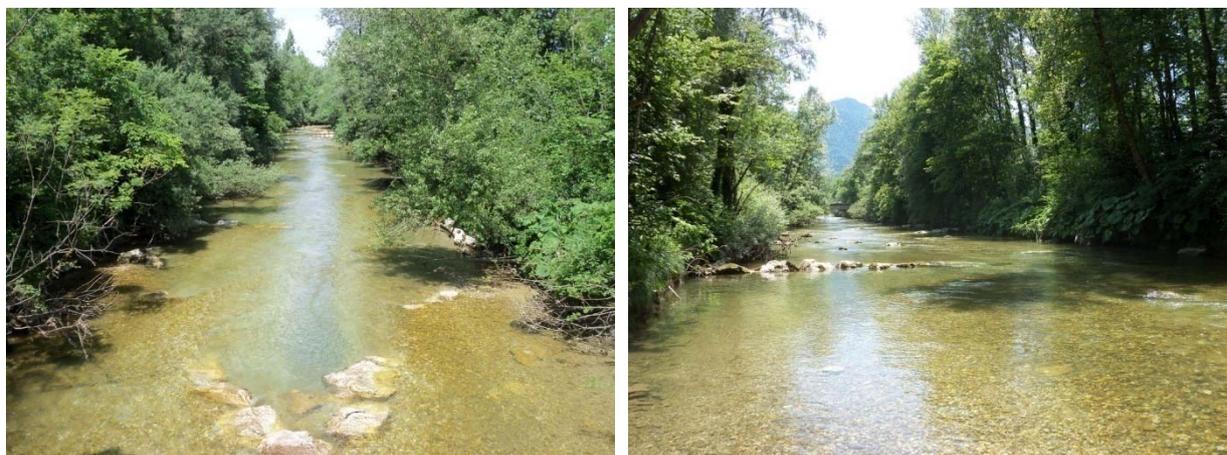
Sur le Guiers Mort, jusqu'à la confluence avec l'Herretang et l'Aiguenoire, le plat courant est majoritaire, à l'exception de rapides engendrés par les aménagements piscicoles réalisés récemment par la Fédération de Pêche sur l'amont du site.

Aménagements piscicoles sur l'amont

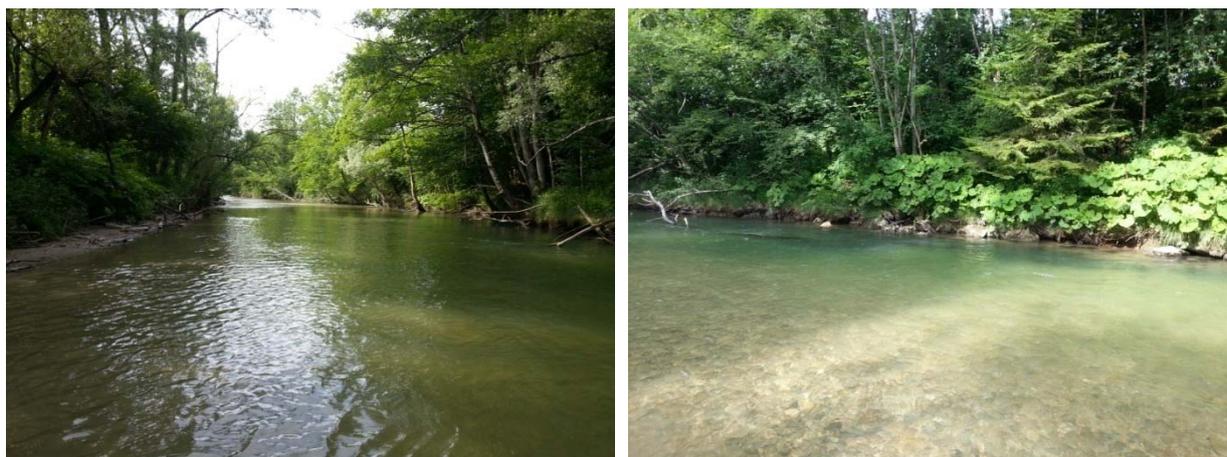
Alternances radier/plat lotique sur la partie aval du site

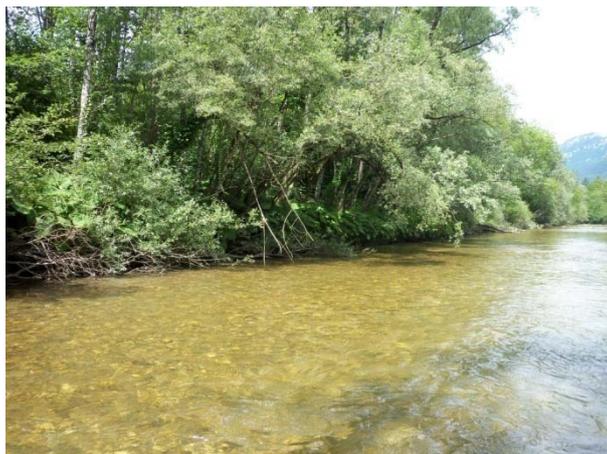
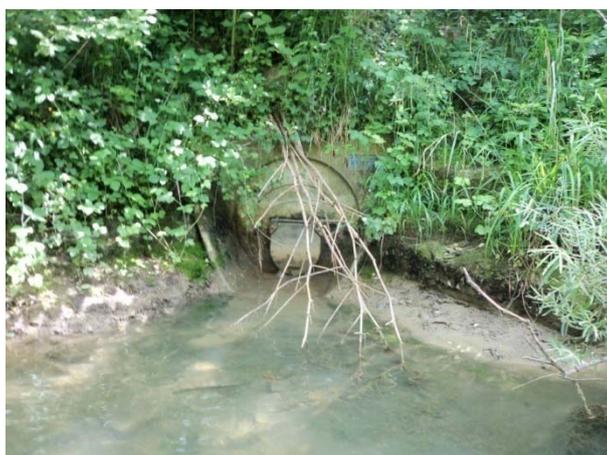
Sur la station amont du Guiers Mort, le fond du lit est majoritairement constitué par un mélange de graviers et galets (82%). Les branchages, substrat le plus attractif sur la station, représentent 15% de la surface de la station et sont présents sous forme de larges bandeaux (1-2 m) sur les deux rives.

Il est à noter la présence d'un rejet d'usine en rive droite, au niveau de la station amont.

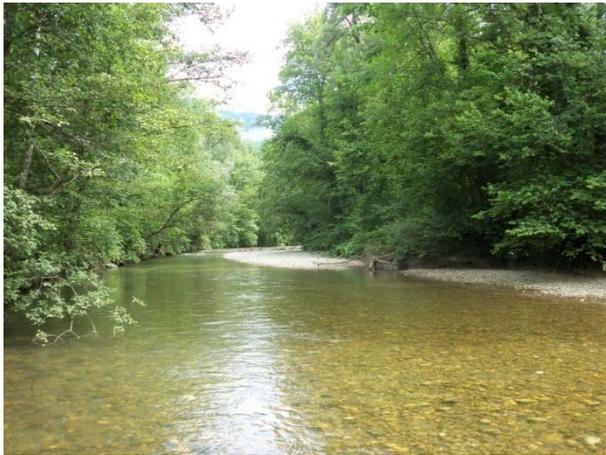
Sur la station médiane du Guiers Mort, entre les deux confluences avec l'Herretang et l'Aiguenoire, le substrat du chenal est essentiellement composé de graviers et de galets (96%).

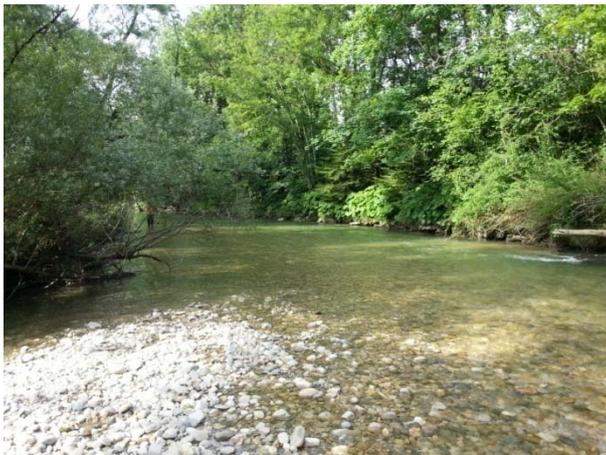
Station aval du Guiers Mort : le fond du lit est essentiellement composé de graviers et de galets. Les autres substrats présents (branchages, blocs, chevelu racinaire) sont marginaux sur la station.

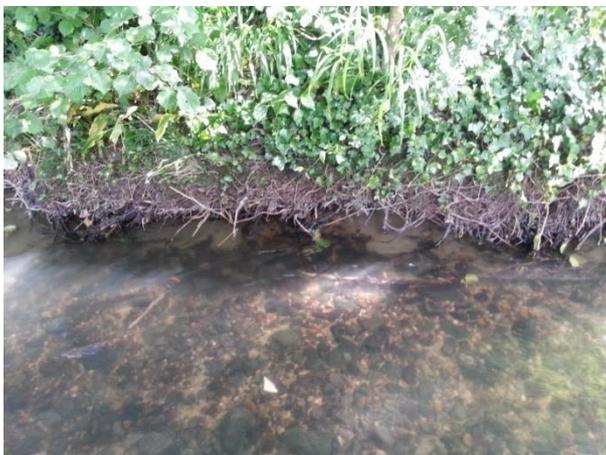
Sur l'Herretang, le substrat est essentiellement composé de galets sur 88% du chenal, avec présence d'autres substrats (sous-berges, litière, branchages, sables) limités aux pieds de berges.

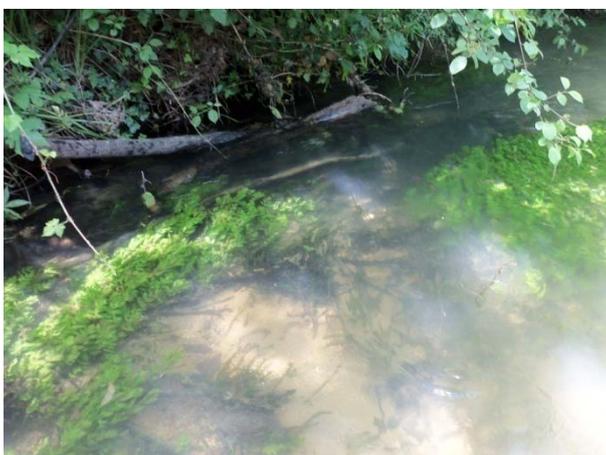
Sur l'Aiguenoire, les faciès d'écoulement sont homogènes et les substrats sont principalement représentés par les graviers et galets mélangés (35%) et les bancs sableux (23%). Les herbiers (rubanier, apium, cresson, callitriche et élodée) constituent l'habitat le plus attractif et représentent 10 % de la surface totale de la station.

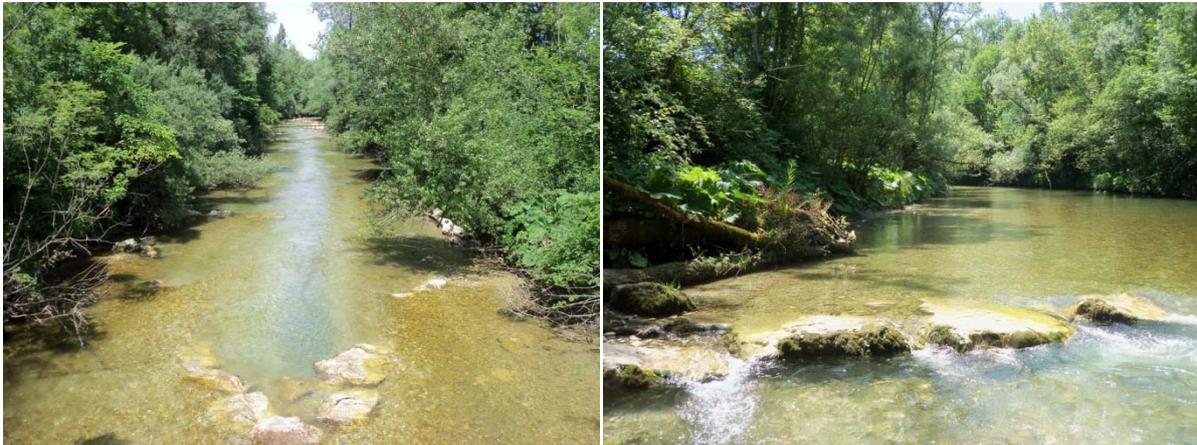
Des travaux de restauration à vocation piscicoles ont été réalisés par l'AAPPMA de St Laurent au niveau du pont Botta durant l'été 2011 (en amont et en aval du pont). Les travaux ont consisté à mettre en place de seuils de fond en V, des épis alternés et des blocs isolés.

Figure 62 - Aménagements piscicoles du Guiers Mort mis en place durant l'été 2011

Afin d'évaluer le gain écologique de ces travaux et notamment le bénéfice piscicole, la Fédération de Pêche 38 a réalisé un suivi avant et après travaux. L'état initial avant travaux est évalué par une pêche en juin 2011. Trois autres inventaires réalisés en 2012, 2013 et 2014 permettent d'apprécier les effets des travaux. Il est toutefois très difficile sur la base d'un seul inventaire avant travaux de caractériser précisément le peuplement piscicole du site.

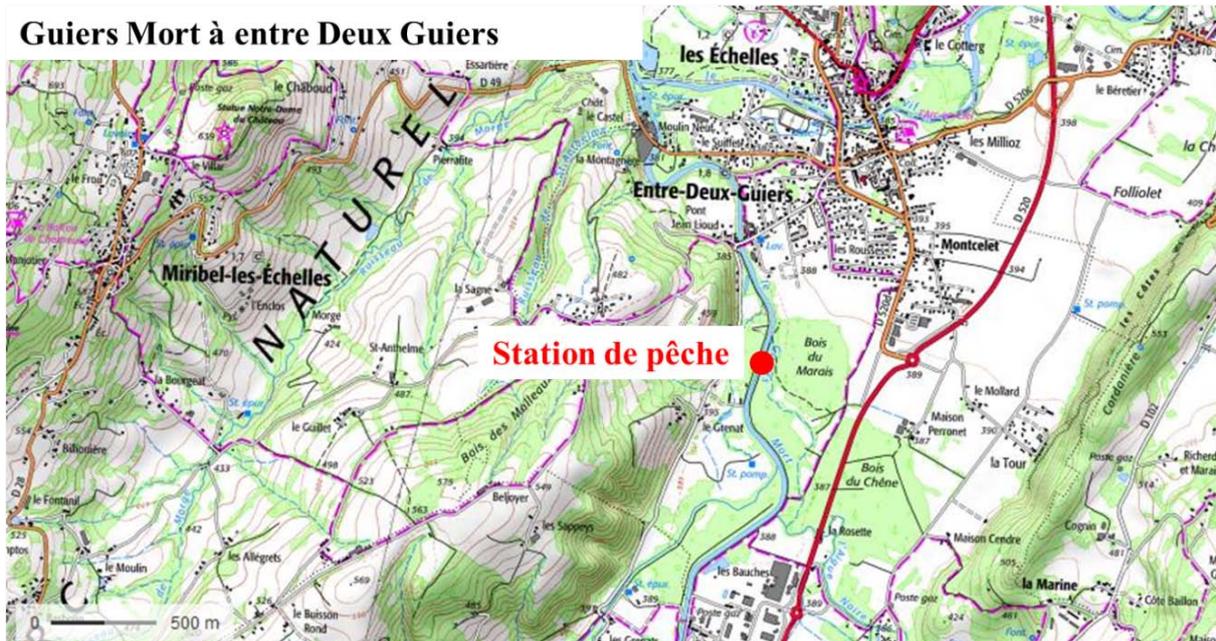
Figure 65 : Localisation de la station de pêche sur le Guiers mort à Entre-deux-Guiers (données cartographiques IGN)

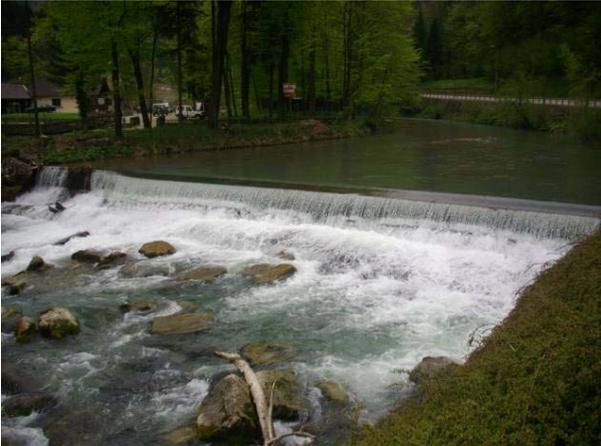
GM 7 - SEUIL SRAE		Type d'ouvrage	Seuil fixe
Photo de l'ouvrage en 2009		Etat général en 2009	bon

Hauteur de l'ouvrage	2 m
		Zone d'influence	150 m
		Remplissage sédimentaire en amont de l'ouvrage	Total
		Franchissabilité piscicole (truite fario)	Infranchissable à la montaison
		Usage	Limnimètre - station DREAL

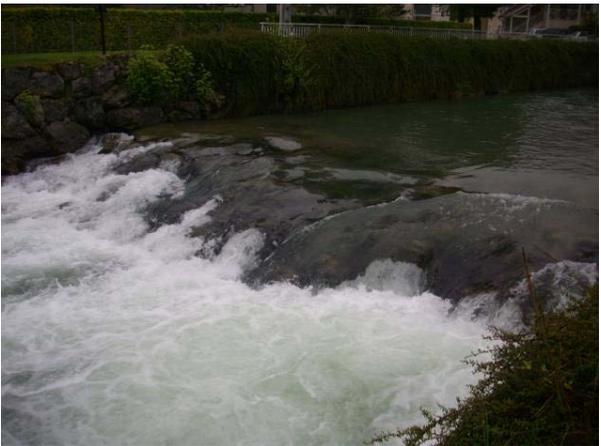
GM 8 - SEUIL DES ECOLES		Type d'ouvrage	Seuil fixe
Photo de l'ouvrage en 2009		Etat général en 2009	bon

Hauteur de l'ouvrage	1,8 m
		Zone d'influence	100 m
		Remplissage sédimentaire en amont de l'ouvrage	Total
		Franchissabilité piscicole (truite fario)	DF à la montaison en étiage
		Usage	Stabilisation du profil en long

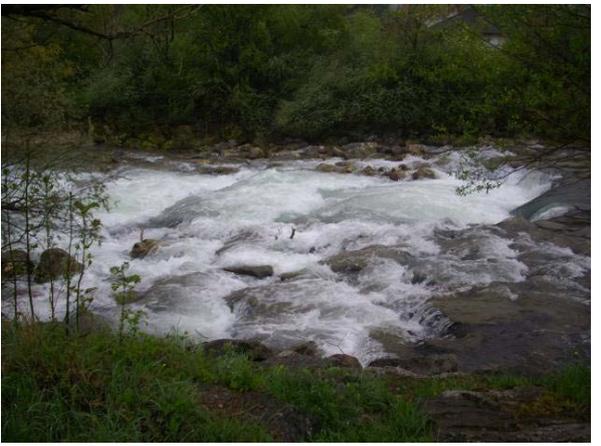
GM 9 - SEUIL DU CAMPING		Type d'ouvrage	Seuil fixe
Photo de l'ouvrage en 2009		Etat général en 2009	bon

Hauteur de l'ouvrage	0,8 m
		Zone d'influence	Entre 10 et 50 m
		Remplissage sédimentaire en amont de l'ouvrage	Total
		Franchissabilité piscicole (truite fario)	DF à la montaison en étiage
		Usage	Stabilisation du profil en long

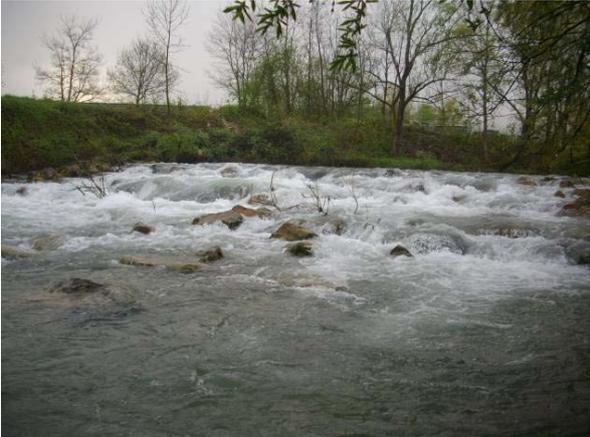
GM 10 - SEUIL DU REVOL		Type d'ouvrage	Seuil fixe
Photo de l'ouvrage en 2009		Etat général en 2009	bon

Hauteur de l'ouvrage	1,4 m
		Zone d'influence	Entre 10 et 50 m
		Remplissage sédimentaire en amont de l'ouvrage	Total
		Franchissabilité piscicole (truite fario)	DF à la montaison en étiage
		Usage	Stabilisation du profil en long

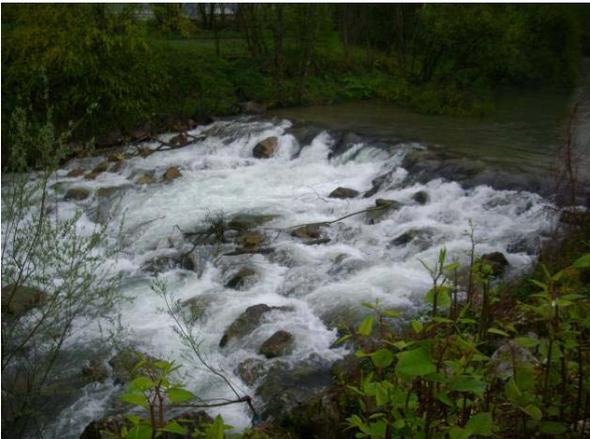
GM 11 - SEUIL JALLA		Type d'ouvrage	Seuil fixe
Photo de l'ouvrage en 2009		Etat général en 2009	mauvais

Hauteur de l'ouvrage	1,7 m
		Zone d'influence	Entre 10 et 50 m
		Remplissage sédimentaire en amont de l'ouvrage	Total
		Franchissabilité piscicole (truite fario)	DF à la montaison en étiage
		Usage	Stabilisation du profil en long

Un autre secteur est également soumis à cette même dynamique latérale : il s'agit de la rive gauche au niveau du seuil Jalla. Des sédiments sont régulièrement apportés et régalez sur la berge mais ces matériaux sont facilement érodables. On observe ponctuellement un recul du trait de berge de 1 m au niveau du seuil.

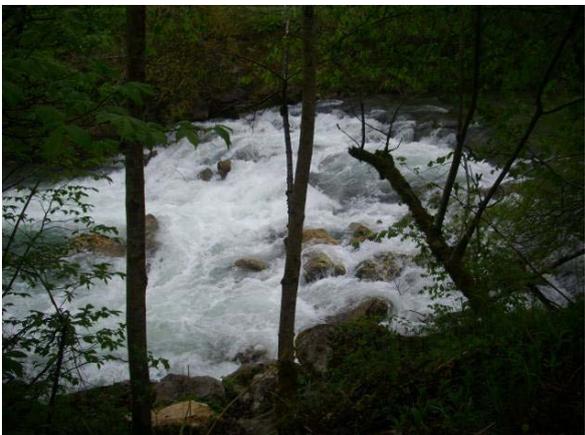
GM 12 - SEUIL DE L'ETANG		Type d'ouvrage	Seuil fixe
Photo de l'ouvrage en 2009		Etat général en 2009	bon

Hauteur de l'ouvrage	1,35 m
		Zone d'influence	Entre 10 et 50 m
		Remplissage sédimentaire en amont de l'ouvrage	Total
		Franchissabilité piscicole (truite fario)	DF à la montaison en étiage
		Usage	Stabilisation du profil en long

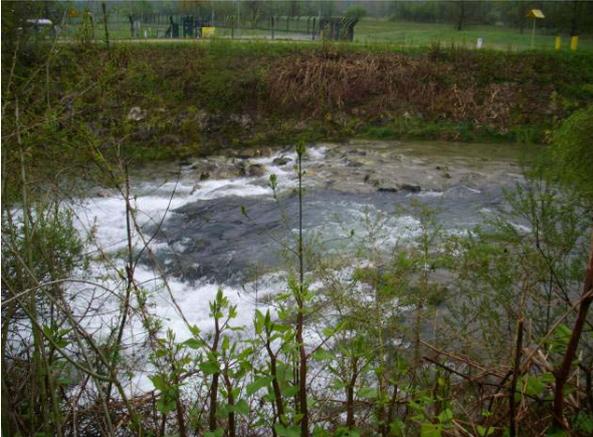
GM 13 - SEUIL DU POSTE DE GAZ	Type d'ouvrage	Seuil fixe
Photo de l'ouvrage en 2009	Etat général en 2009	bon

Hauteur de l'ouvrage	0,8 m
	Zone d'influence	Entre 10 et 50 m
	Remplissage sédimentaire en amont de l'ouvrage	Total
	Franchissabilité piscicole (truite fario)	DF à la montaison en étiage
	Usage	Stabilisation du profil en long

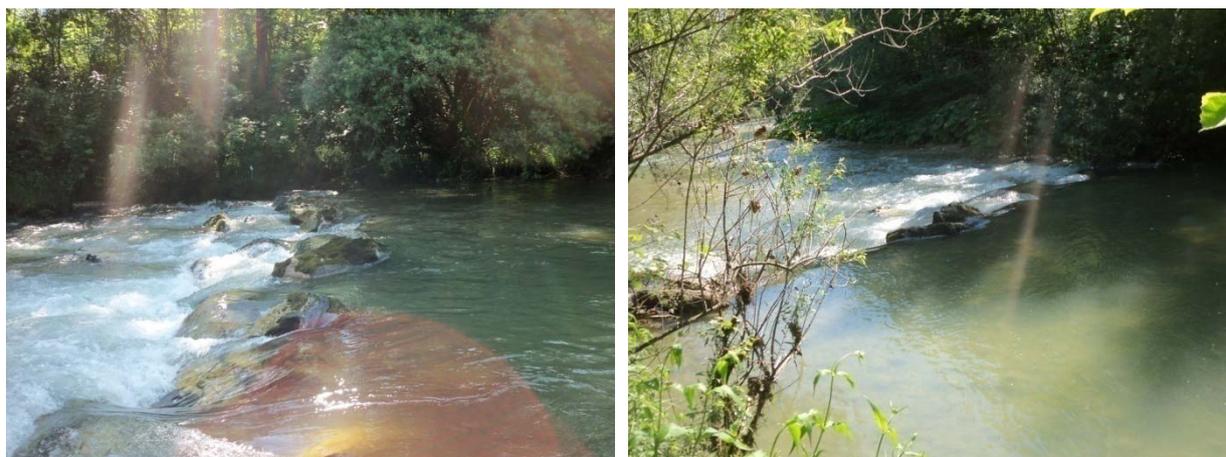
Seuils recensés en 2015 et n'apparaissant pas dans les études précédentes

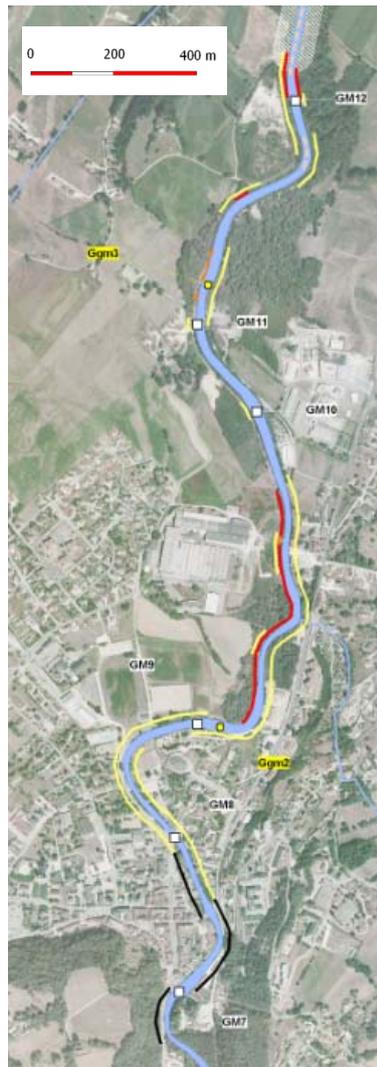
Jusqu'aux confluences Merdaret-Herretang et Aigue Noire, les énergies du Guiers Mort sont supérieures, ou voisines, de 100 W/m². Cette observation explique les érosions du lit et des berges sur certains secteurs non protégés notamment en aval de Saint Laurent du Pont. **En l'absence de protections de berges, le Guiers Mort présente donc bien des potentialités de divagation latérale.**

On observe notamment un linéaire important érodé en rive gauche entre le seuil du camping et l'usine située sur la rive opposée au Révol. D'autres érosions plus ponctuelles sont signalées au niveau d'ouvrages hydrauliques (à l'aval du seuil de l'étang par exemple).

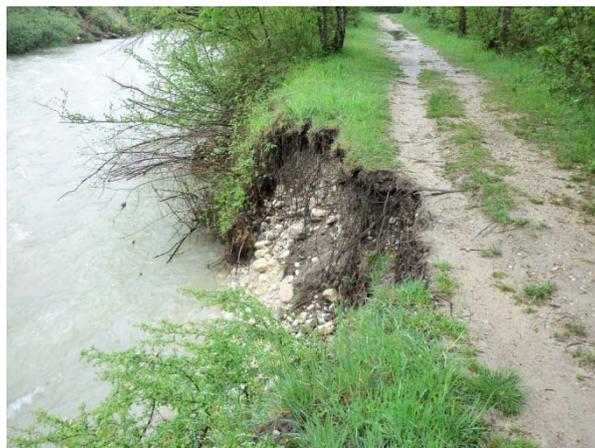
Les évolutions observées par rapport à l'état morphologique 2010 sont faibles. Il faut noter cependant la présence d'une anse d'érosion récente en rive gauche à l'aval du seuil du camping qui menace le chemin situé le long du Guiers Mort. Ce secteur était déjà signalé comme étant soumis à une dynamique latérale active du cours d'eau. Nous n'avons pas trouvé d'autres traces visibles de cette dynamique sur le terrain.

Figure 74 - Anse d'érosion récente en rive gauche du Guiers Mort

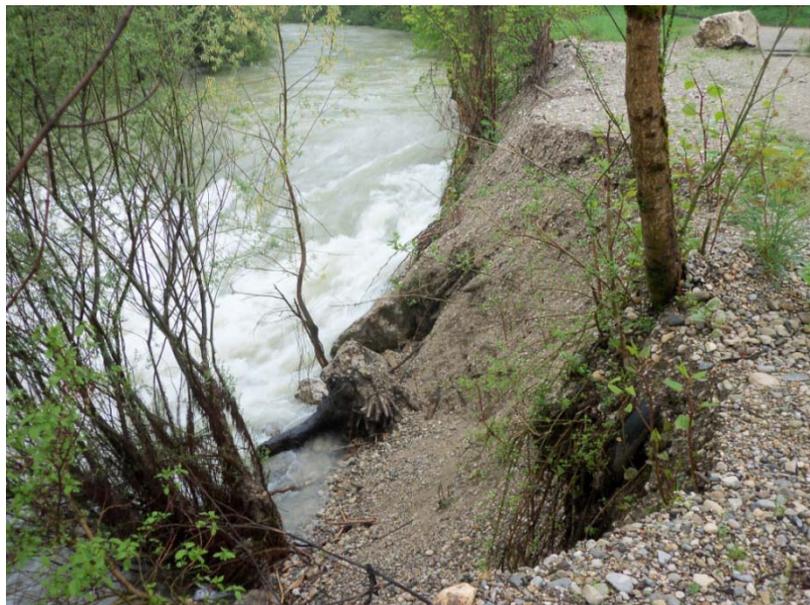
Figure 75 - Erosion de la berge de rive gauche à l'aval du seuil Jalla

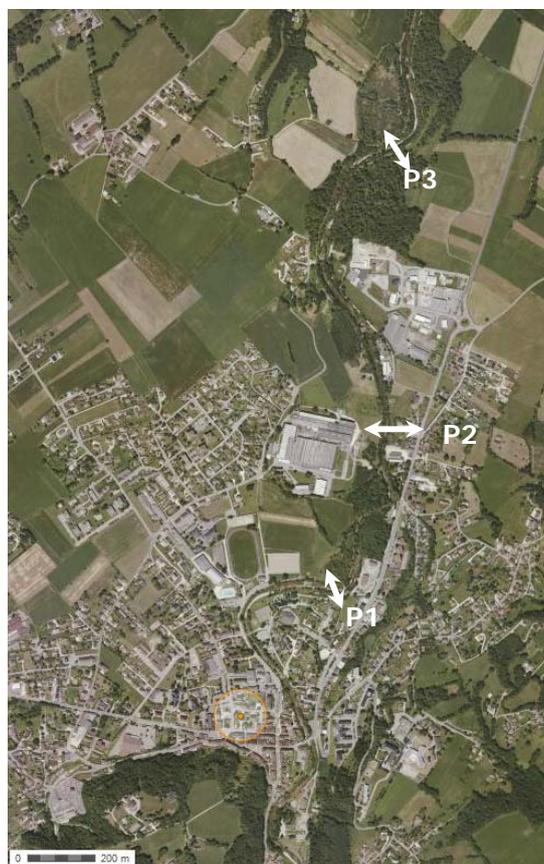
Par ailleurs, nous pouvons décrire également le site au moyen de profils en travers caractéristiques localisés sur la figure page suivante. Les largeurs à plein bord sont de l'ordre de 17 à 20 m en fonction des profils établis ci-dessous. La profondeur du chenal varie elle de 3 à 4 m par rapport à la crête de la digue.

Figure 76 – Carte de localisation des profils caractéristiques sur le site B1-1-3

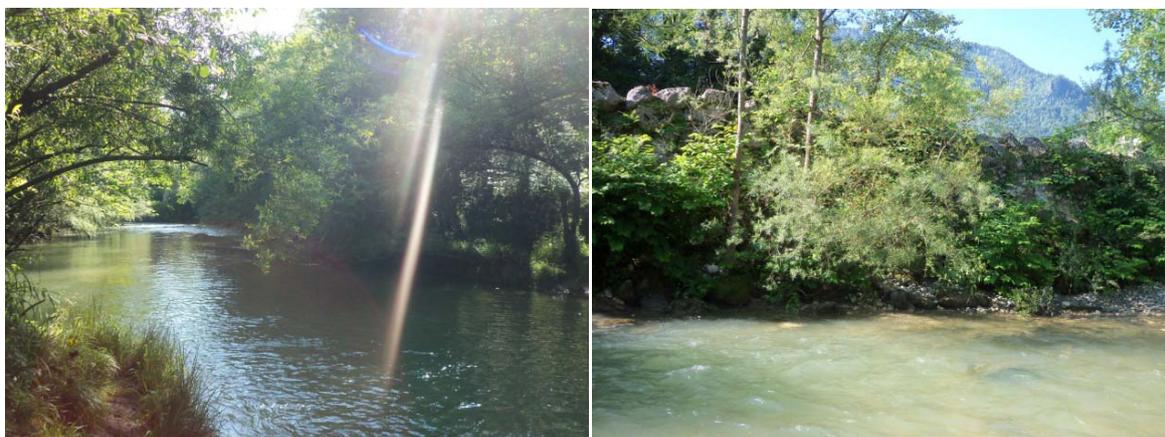
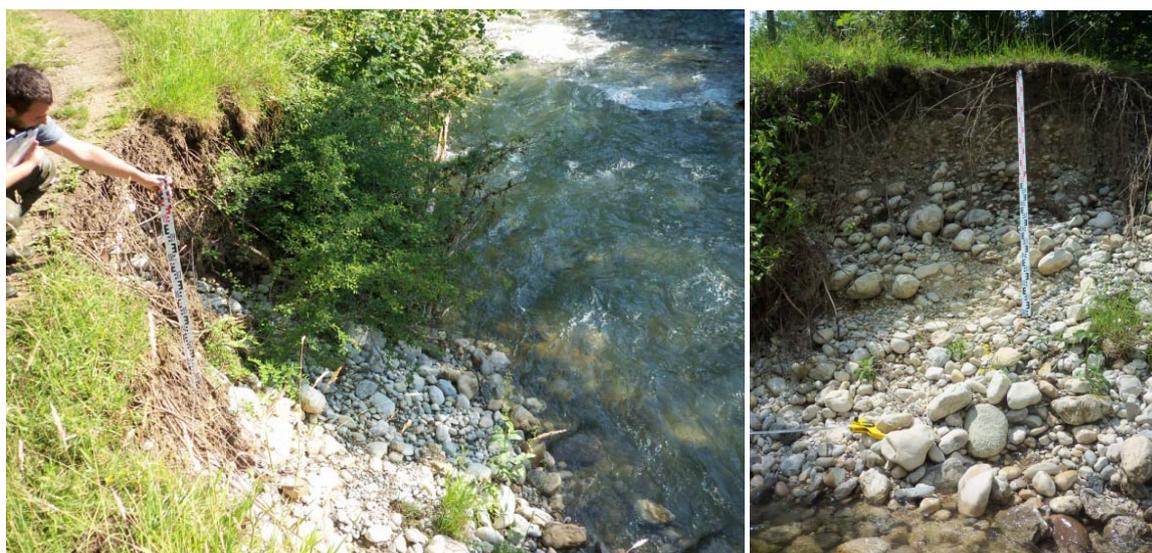
PROFIL 1

Figure 77 – Profil en travers 1 du Guiers Mort à St-Laurent du Pont.

Ce profil est caractéristique du Guiers Mort en aval du camping. Le profil est dissymétrique dans les méandres que forme le Guiers Mort. Les extrados de méandres sont systématiquement protégés par des enrochements, soit en pied de berge, soit sur l'ensemble de la hauteur du talus.

C'est le seul secteur, où très ponctuellement, on observe des traces d'une dynamique alluviale vraiment active, avec notamment une érosion en rive gauche, à la faveur d'une portion de berge très haute et laissée sans protection. Celle-ci s'étend sur environ 8m de large pour environ 4m de haut.

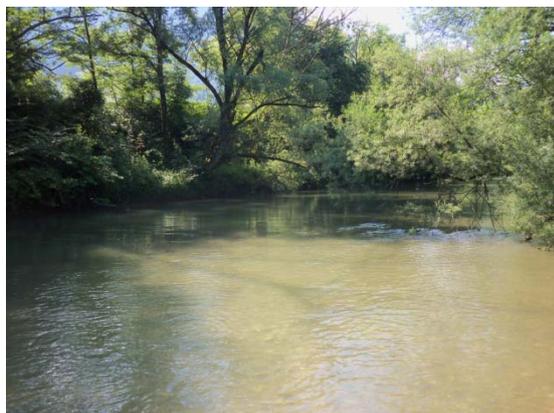
Dans ce secteur intermédiaire, plus rectiligne, le Guiers Mort est très monotone. Bordé sur ses deux rives de digues. La largeur à plein bord du lit est de l'ordre de 18m, pour une largeur mouillée (en régime normal) de l'ordre de 14m. Les berges sont par conséquent raides et hautes (plus de 3m), et enrochées en majorité à leurs pieds.

Photo du Guiers Mort caractéristique du profil 2

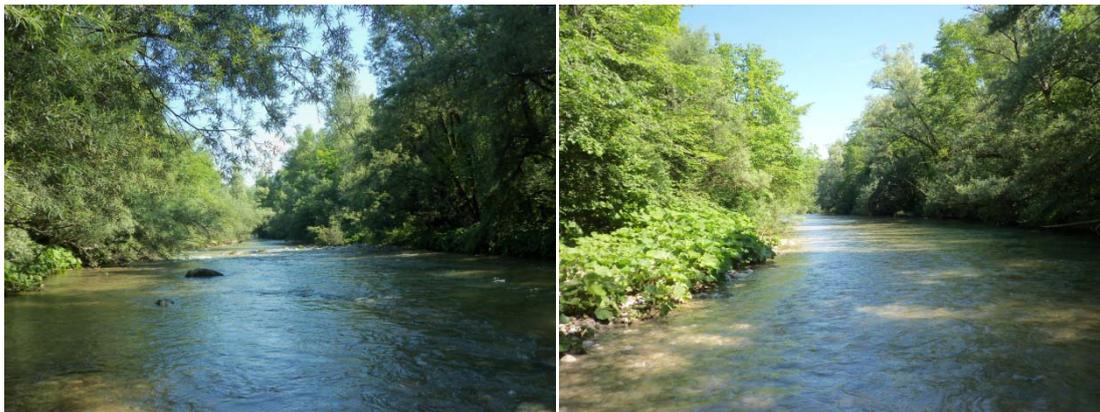
Dans ce secteur, qui borde en rive gauche l'ancienne gravière, le calibre du lit s'accroît encore pour atteindre une largeur à plein bords d'une trentaine de mètres.

Figure 80 - Photos caractéristiques du Guiers Mort dans la partie aval du site

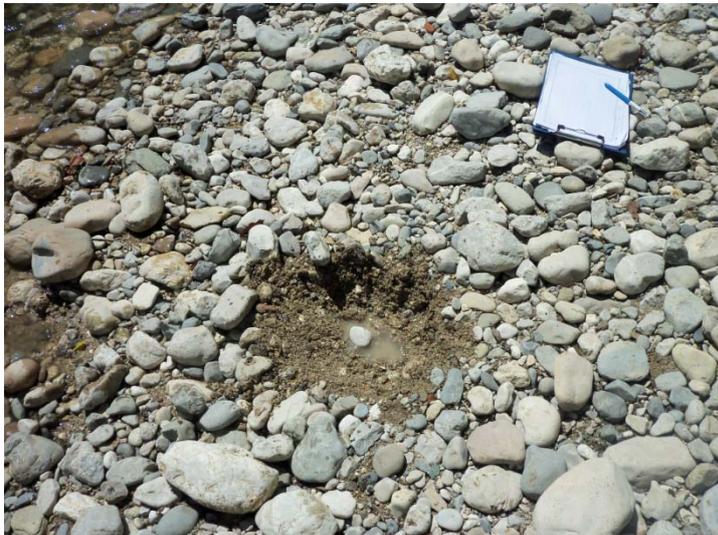
On remarquera sur la photo ci-contre, le « tuilage » de surface des particules les plus grossières qui protègent du mouvement les particules plus fines.

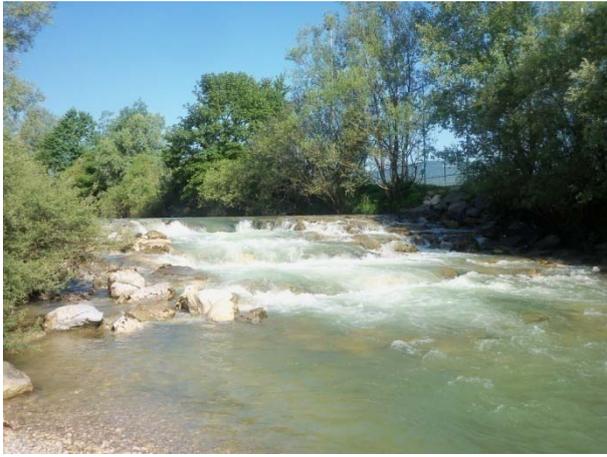
Seuil et fosse de dissipation (seuil du camping)

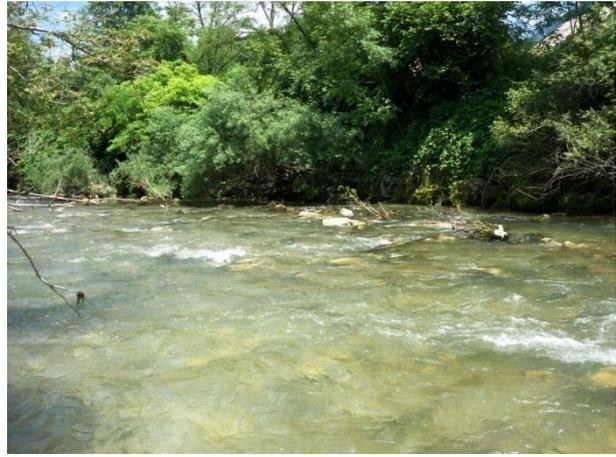
Radier

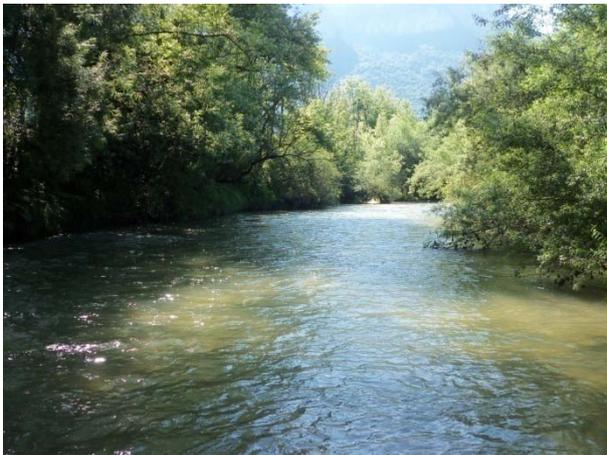
Plat courant

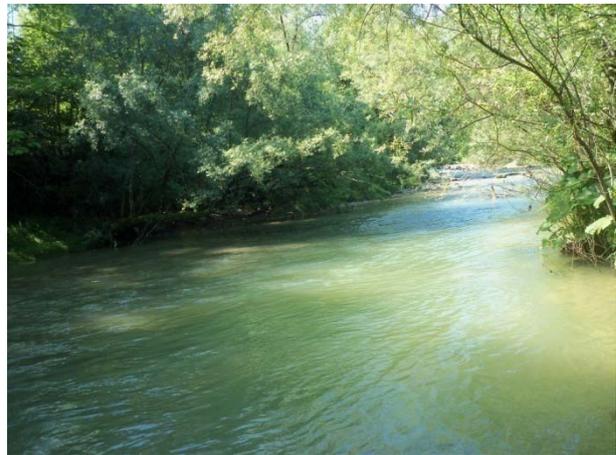
Chenal lotique en amont d'un seuil
