**SYNDICAT INTERDEPARTEMENTAL
D'AMENAGEMENT DU GUIERS ET DE
SES AFFLUENTS**

RESTAURATION MORPHO-ECOLOGIQUE DU GUIERS A SAINT GENIX SUR GUIERS

DOSSIER D'AUTORISATION AU TITRE DU CODE DE L'ENVIRONNEMENT

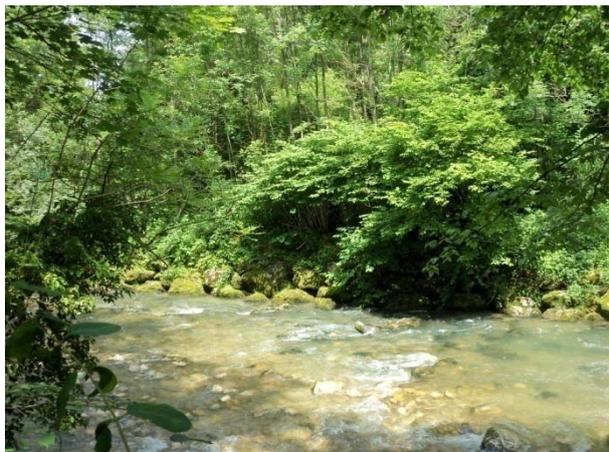
Station Gm1 (station amont) : le fond du lit est composé sur certaines portions exclusivement de blocs

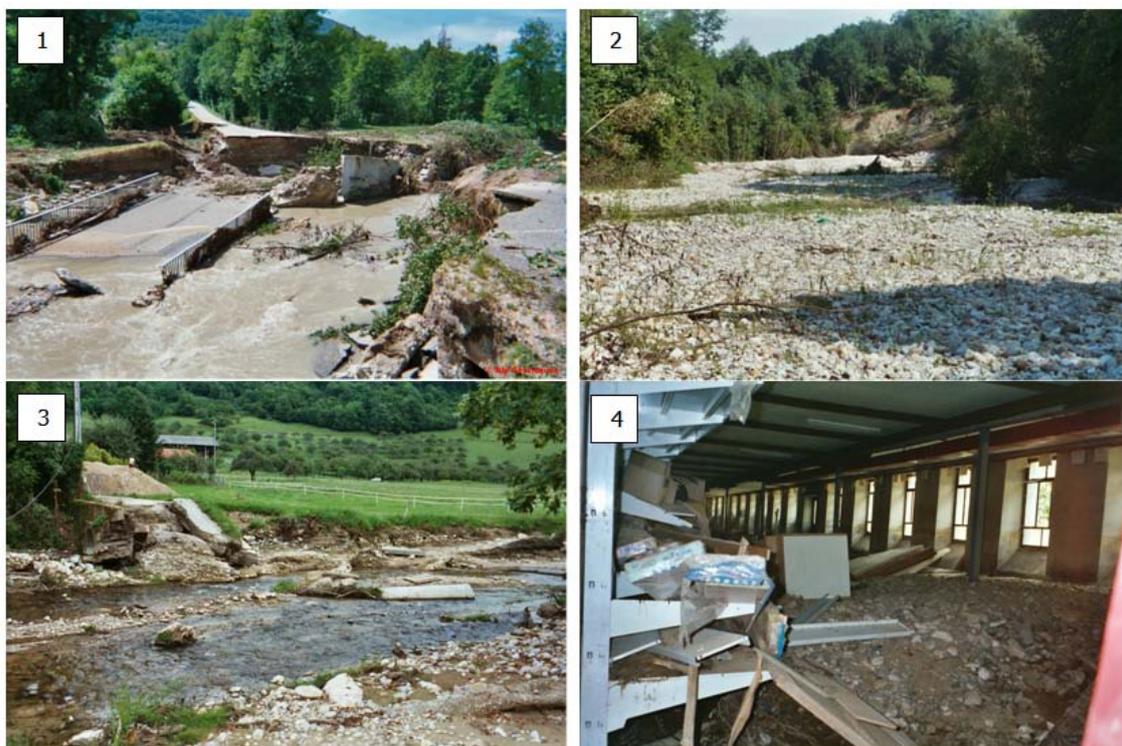
Le transport solide a été très important dans l'Ainan ; les berges ont été localement très érodées et les matériaux prélevés ont été transportés et déposés dans le lit mineur ou étalés dans le lit majeur. L'Ainan ne s'est pas enfoncé : les affouillements observés sont latéraux ou très ponctuels à hauteur des ouvrages hydrauliques. Le lit s'est engraisé, localement de manière marqué (de l'ordre du mètre). **Ce fonctionnement a également été valable sur la zone d'étude avec le dépôt de centaines de m³ de sédiments qui ont été curés juste après la crue.**

Figure 98 - Conséquences et dégâts occasionnés sur l'Ainan par la crue du 6 juin 2002 (source : ALPGEORISQUE, 2003) : photo 1 (pont de la RD82 emporté), photo 2 (engravement du lit à l'aval du site MIVA), photo 3 (destruction du pont de la Balme), photo 4 (engravement dans l'usine MIVA, entre 1 et 1,5 m de dépôt à l'intérieur du bâtiment)

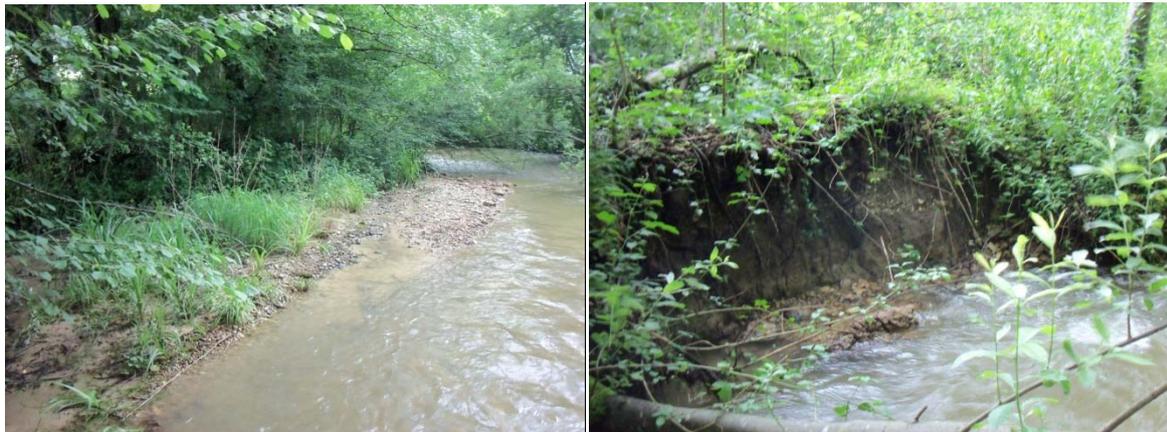
Figure 102 – Profil en travers caractéristique de l'Ainan, tronçon 2.

Ce tronçon est beaucoup plus diversifié morphologiquement. Il présente un gabarit relativement moindre et des processus hydromorphologiques actifs (érosions latérales, dépôts). Le tracé en plan est sinueux.

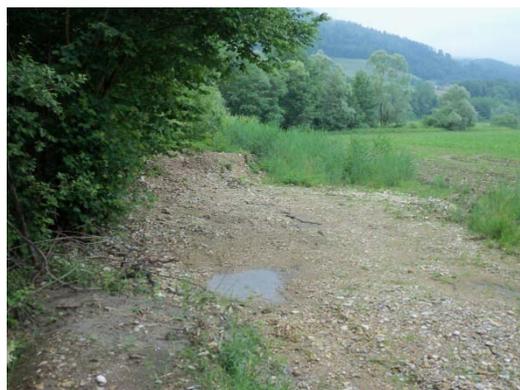
Tronçon caractérisé de nouveau par son homogénéité et sa tendance au dépôt lors des évènements morphogènes. La revanche des berges est faible et l'on notera l'accumulation de sédiments curés sous forme de merlon en rive gauche.

Figure 104 - Sédiments extraits du cours d'eau et déposés en rive gauche au niveau de la "plage de dépôt"

Sur le site d'étude, 3000 m³ de matériaux ont été extraits depuis la crue de 2002 au niveau de "la plage de dépôt" située en amont de la prise d'eau du canal du moulin. Ces volumes extraits du lit corroborent les estimations de transport solide en crue affichées ci-dessus.

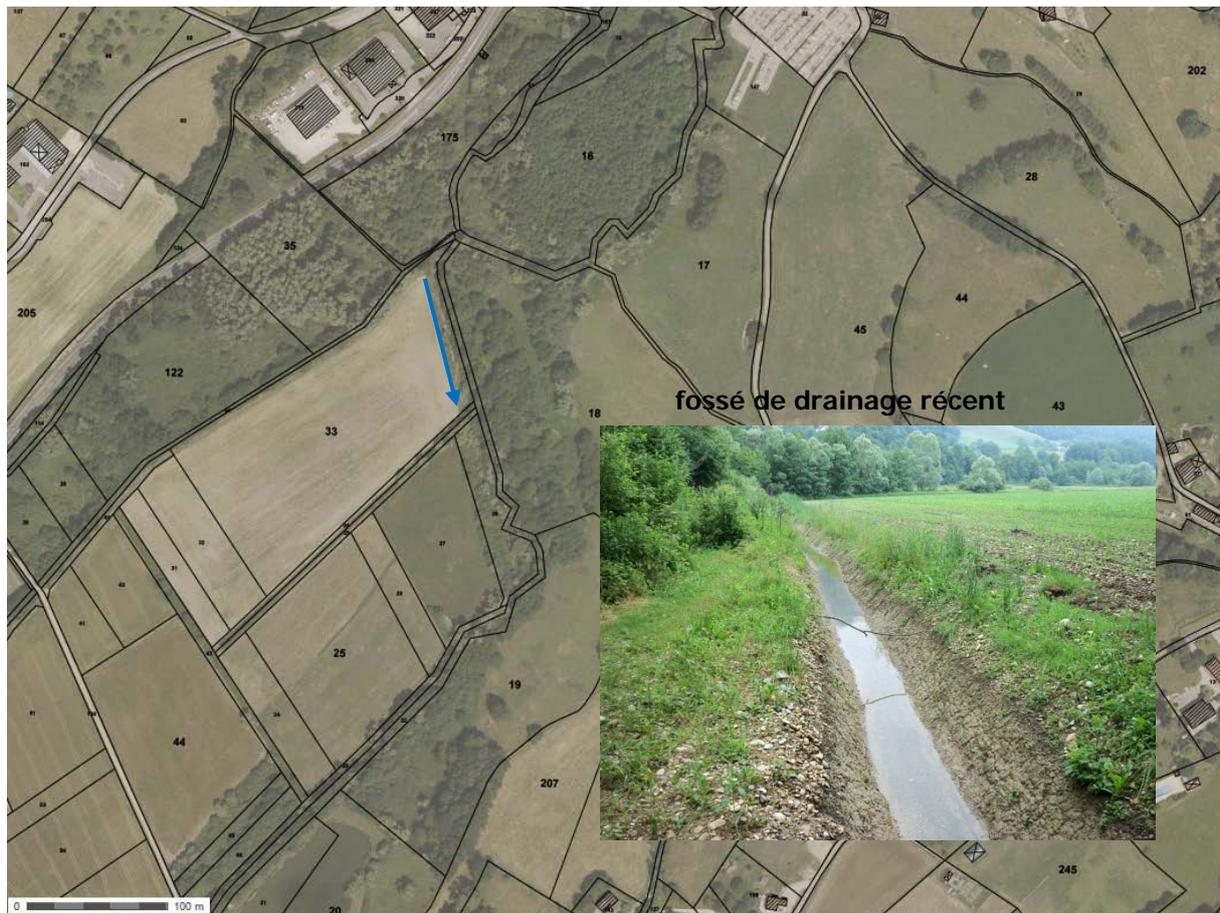
Il est à signaler également le creusement récent d'un fossé de drainage (ce fossé n'est pas signalé dans la bibliographie) le long du cours d'eau en rive gauche au niveau de la plage de dépôt. Il rejoint un autre fossé perpendiculaire à l'Ainan et récupère les eaux du réseau de drainage de la parcelle agricole.

Figure 105 - Localisation et photo du fossé de drainage agricole récemment terrassé

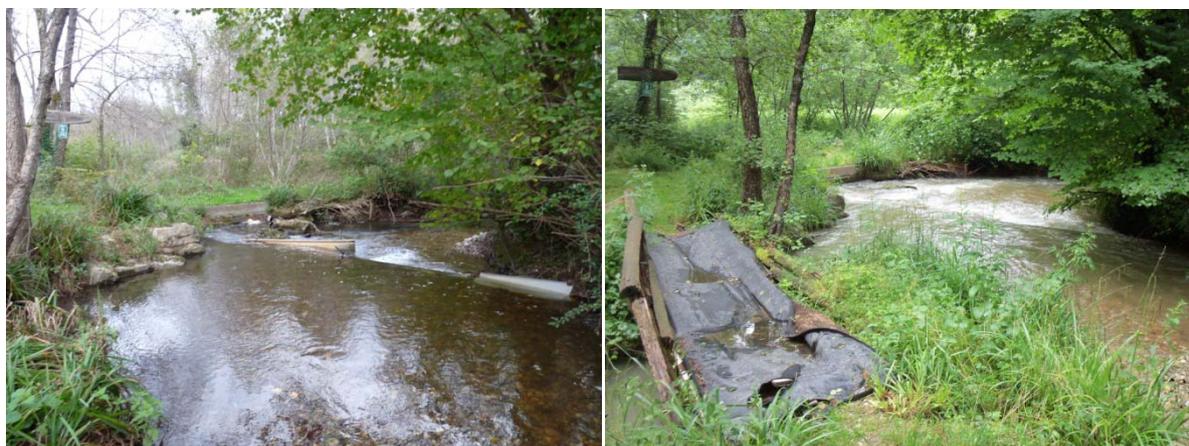
4.4.2.2.4 Etat de la prise d'eau du canal du moulin en 2015

Aucun ouvrage en travers du cours d'eau n'est installé. Il s'agit d'un ouvrage latéral permettant d'alimenter le canal du moulin. L'impact de l'ouvrage sur la continuité écologique est nul mais la problématique du respect des débits réservés en étiage marqué et la consistance légale de l'ouvrage (droit d'eau) restent à préciser.

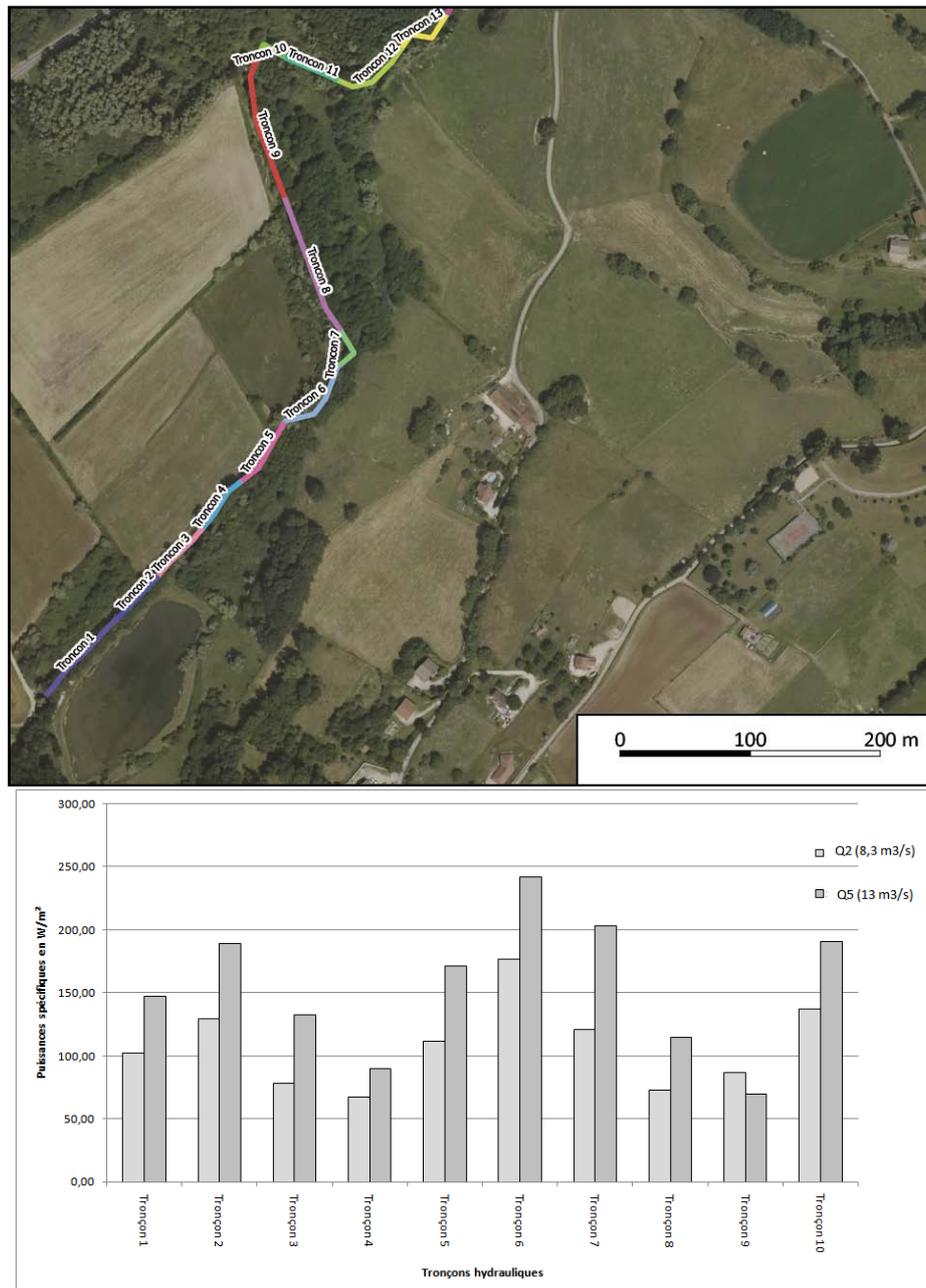
Figure 111 - Puissances spécifiques développées sur l'Ainan au niveau du site d'étude (source : Cabinet MERLIN, 2015)

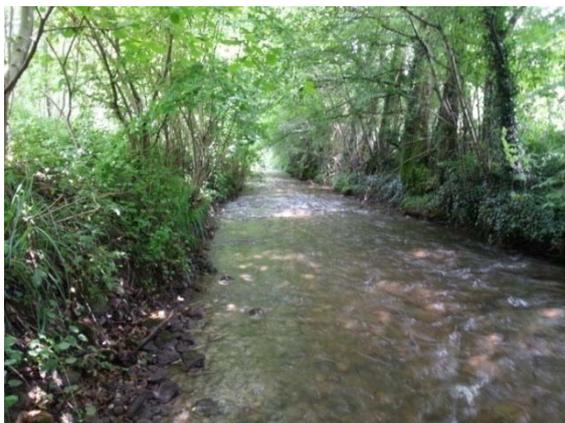
Plat courant dominant et tracé rectiligne sur le tronçon aval du site.

Sur la partie aval de la zone d'étude, le lit retrouve un tracé rectiligne et une section homogène de 5 à 6 m de large. Le faciès de plat courant est prédominant et on note la présence d'un seul radier qui diversifie localement les écoulements, les vitesses et les hauteurs d'eau.

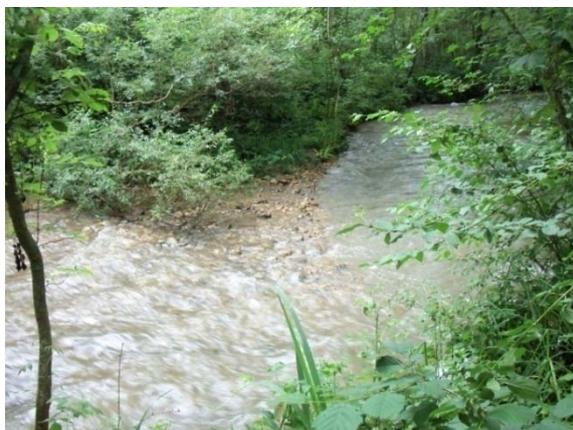
Alternance de mouilles de concavité et de plats courants sur la partie médiane du site

Dans la partie médiane, le fonctionnement morpho-dynamique est moins dégradé (présence d'atterrissements, tracé sinueux) et permet l'alternance de faciès de types radier/mouille de concavité/ plat courant.

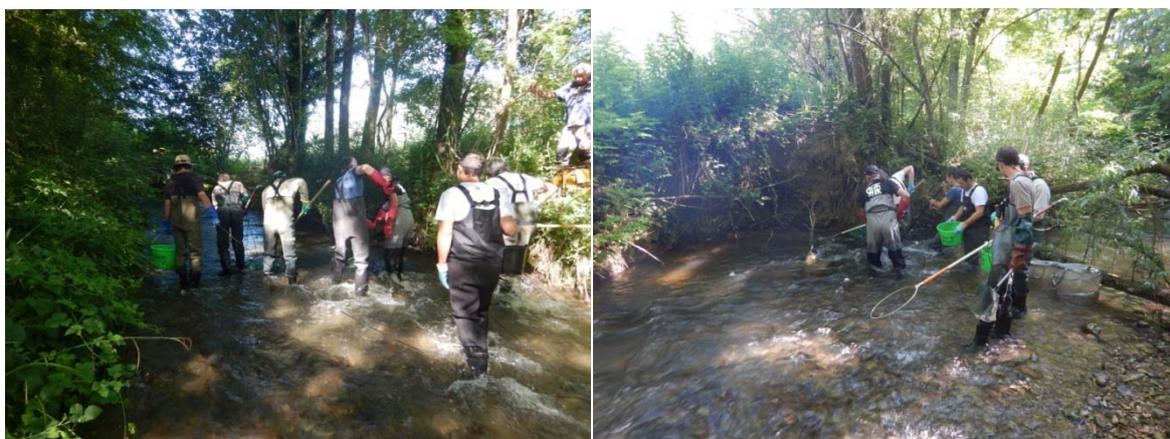
Sur cette station, une pêche électrique à pieds par enlèvements successifs a été réalisée (méthode DE LURY). Celle-ci a nécessité deux anodes et deux passages.

Figure 120 : photos des pêches sur l'Ainan par le BE SIALIS (28/06/2016)

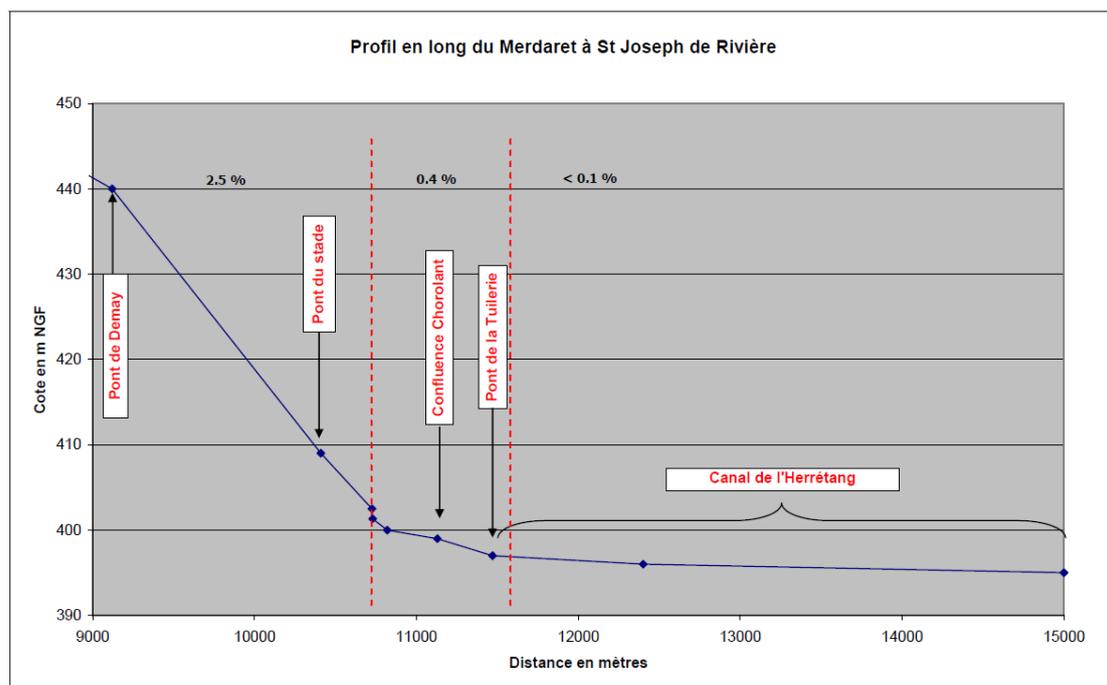
Figure 127 - Profil en long du Merdaret à St Joseph de Rivière (source : BURGEAP, 2011)

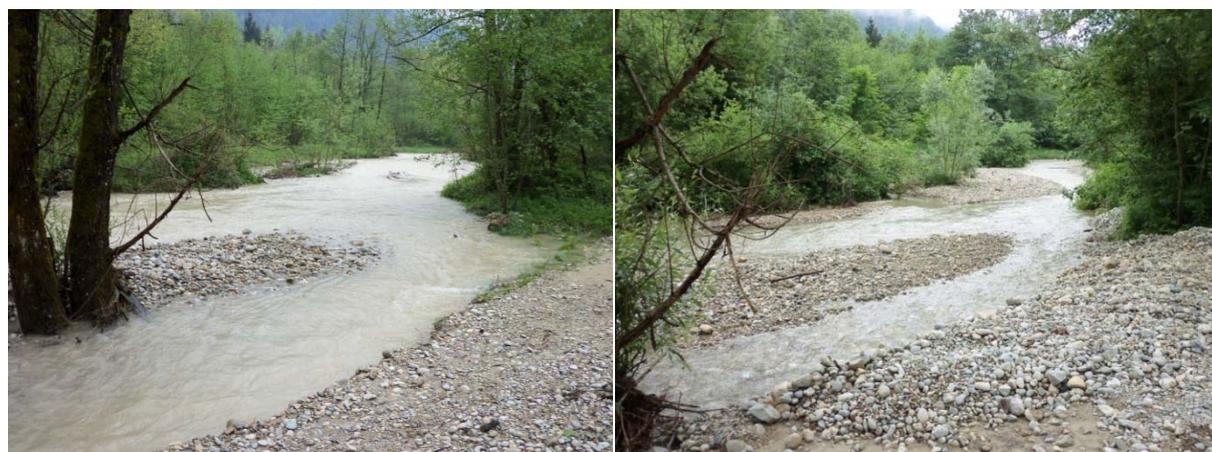
Figure 130 – Vue de la plage de dépôt le 28 Avril (à gauche) et en Juin (à droite)

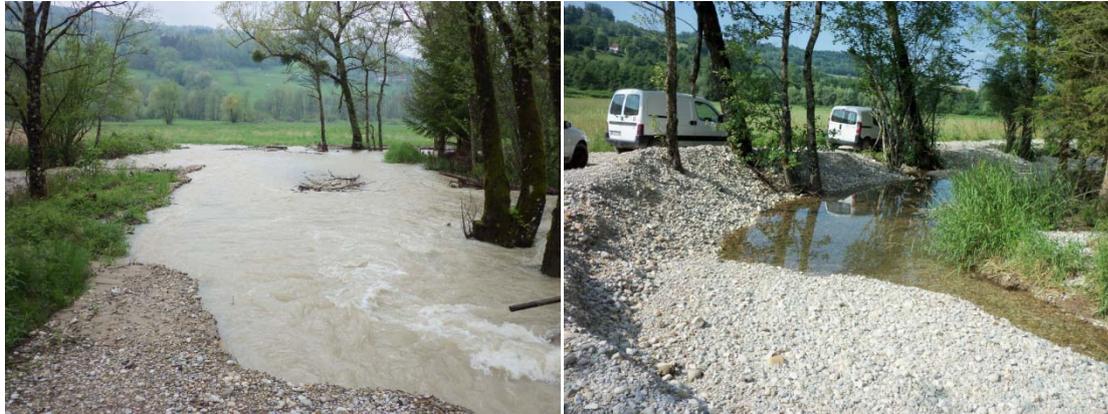
Caractérisé comme le tronçon précédent par des phénomènes de dépôt massifs, ainsi que par un coude de la rivière à 90°. Celui-ci est le cadre de débordements fréquents.

Figure 131 - Vue du coude le 28 Avril (à gauche) et en Juin (à droite, après reconstitution d'un merlon en rive gauche)

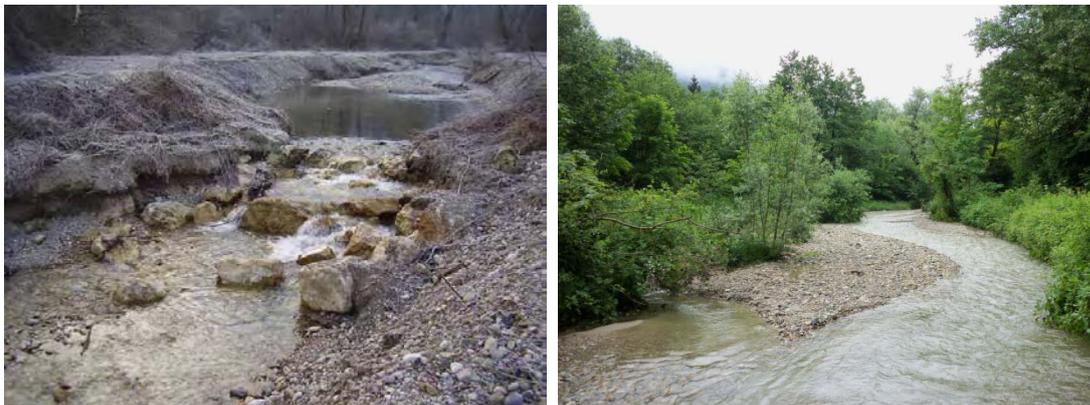
Figure 137 – Vue du seuil de la plage de dépôt en 2008 (à gauche) et localisation approximative de celui-ci en 2015 (à droite)

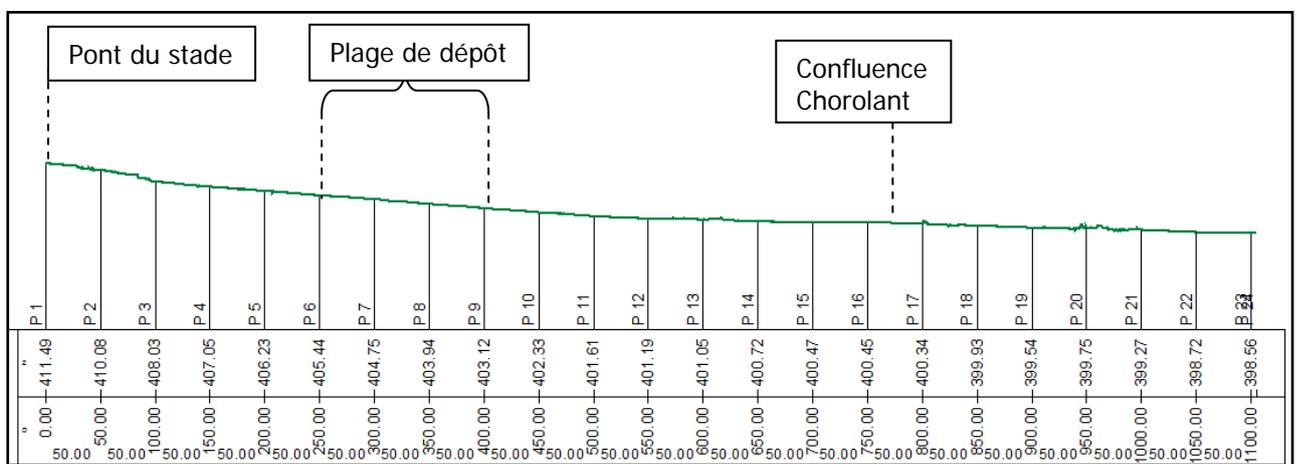
Figure 138 – Profil en long du Merdaret en 2015 (d'après les données LIDAR, échelle en Z : 5).

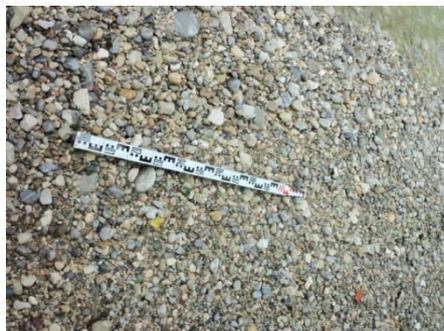
Un prélèvement granulométrique a été effectué par nos soins sur la plage de dépôt (équivalent du prélèvement G2 issu de la bibliographie). On note la très large prédominance des graviers grossiers et des galets.

Figure 140 – diagramme granulométrique du Merdaret

Le prélèvement est constitué essentiellement de matériaux bien roulés et d'origines pétrographiques très diversifiées.

Ces valeurs sont exactement du même ordre de grandeur que celles déjà relevées dans la bibliographie.

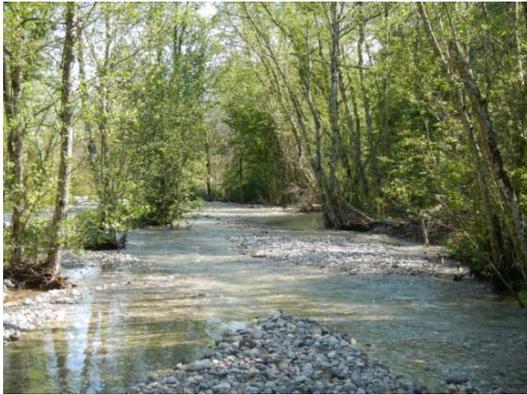
Ripisylve dominé par l'Aulne, les strates arbustives et herbacées sont peu développées suite aux remaniements fréquents des galets durant les crues

La ripisylve est équilibrée mais discontinue, dominée par les aulnes (*Alnus glutinosa* et *Alnus incana*). Les strates arbustive et herbacée sont développées à quasi absentes sur certains linéaires, développement limité notamment par les crues et le remaniement fréquent des bancs de galets.

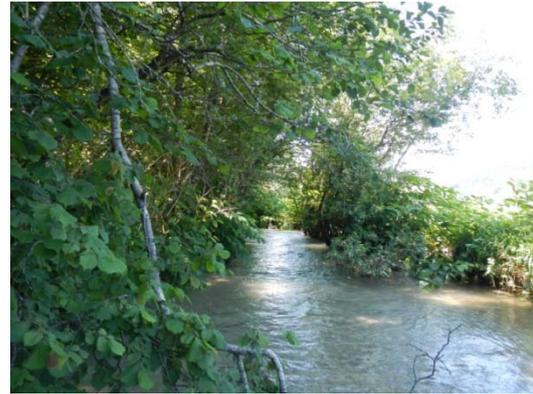
Ripisylve continue en rive droite et absente en rive gauche, les strates arbustive et herbacée sont présentes

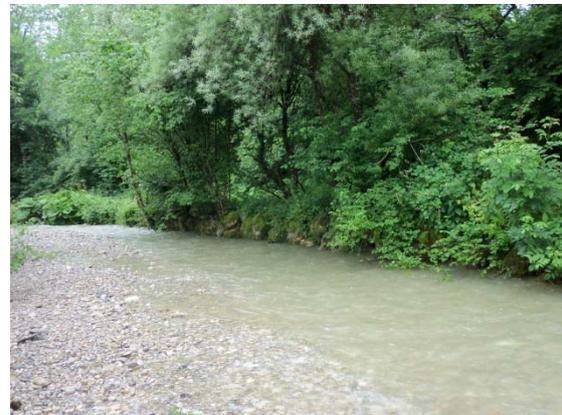
Quelques linéaires enrochés limitent la connectivité de la ripisylve.

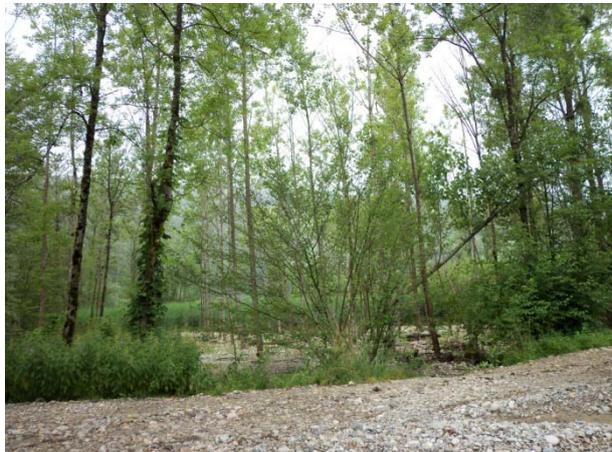
En rive gauche du Merdaret, une peupleraie, soumise à des débords fréquents du ru accompagnés de dépôts de galets, est dépérissante.
En rive droite, les débords fréquents associés à un dépôt de sables ont entraîné le dépérissement d'une plantation de résineux.

Peupleraie dépérissante en rive gauche

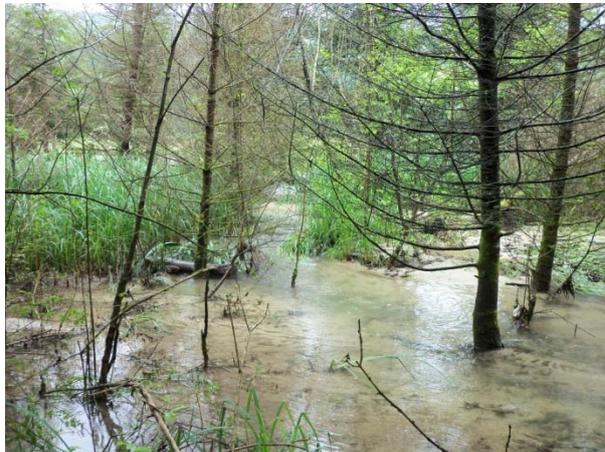
Plantations de résineux en rive droite

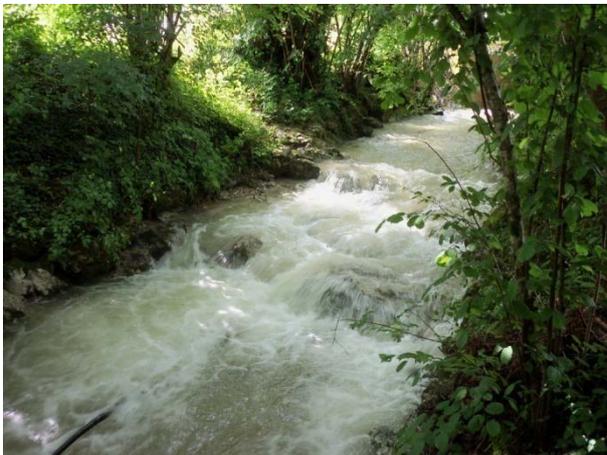
Rapides engendrés par des micro seuils à l'amont du site

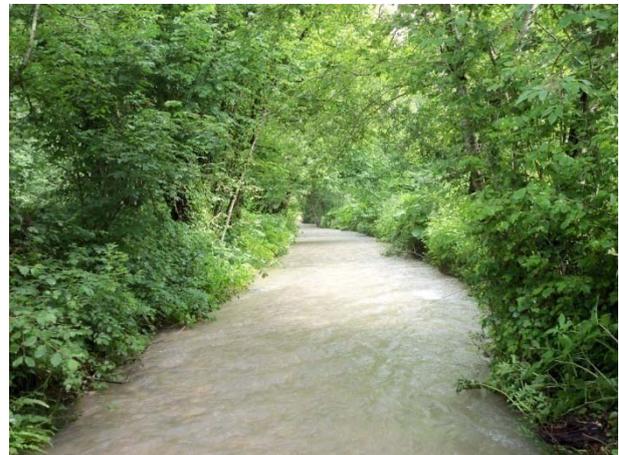
Plat courant à l'amont de la plage dépôt

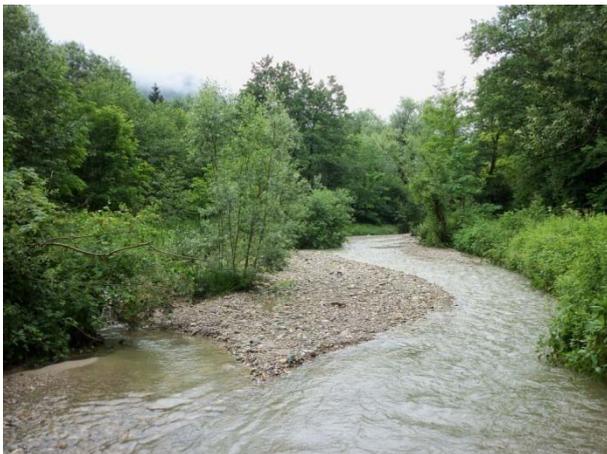
Plat courant au niveau de la plage de dépôt

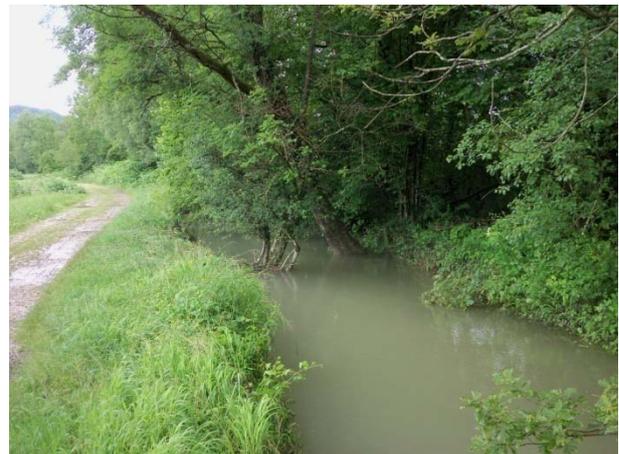
La confluence avec le Cholorant exerce une contrainte hydraulique. Elle engendre un faciès lentique sur une longueur de l'ordre de 50 m

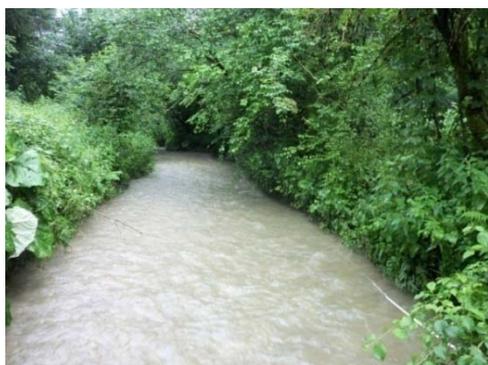
Sur la station à l'amont de la plage de dépôt, les substrats sont très homogènes, représentés à plus de 95 % par un mélange de graviers et de galets. Les autres substrats de type blocs, hélrophytes ou sables, très marginaux, sont localisés en pied de berges.

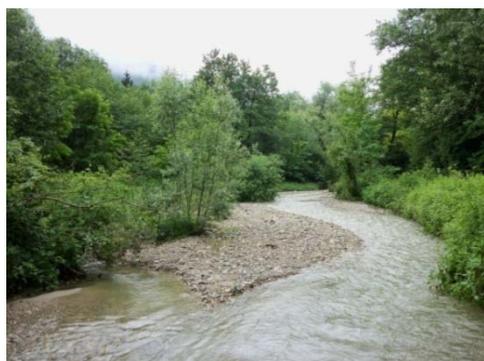
Au niveau de la plage de dépôt, les substrats sont également dominés par un mélange de graviers et de galets (surface > à 95 %) mais le score est légèrement supérieur par rapport à l'amont en raison de la présence de chenaux secondaires (à gauche de la photo ci-contre), en extérieur d'atterrissements, permettant d'obtenir une hétérogénéité de vitesses et de hauteurs d'eau plus importante.

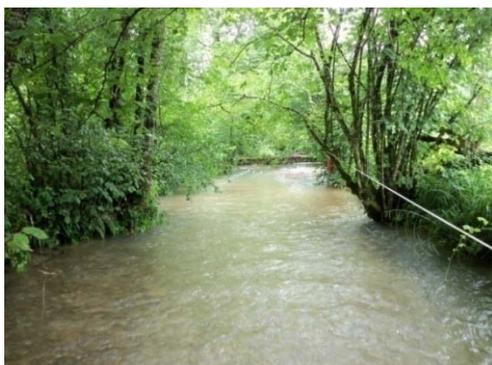
Sur la station aval, les graviers/galets sont moins dominants (65 % de la surface totale). On retrouve des substrats plus attractifs (branchages, sous-berges, hélrophytes, chevelu racinaire) représentant 10 % de la surface de la station.

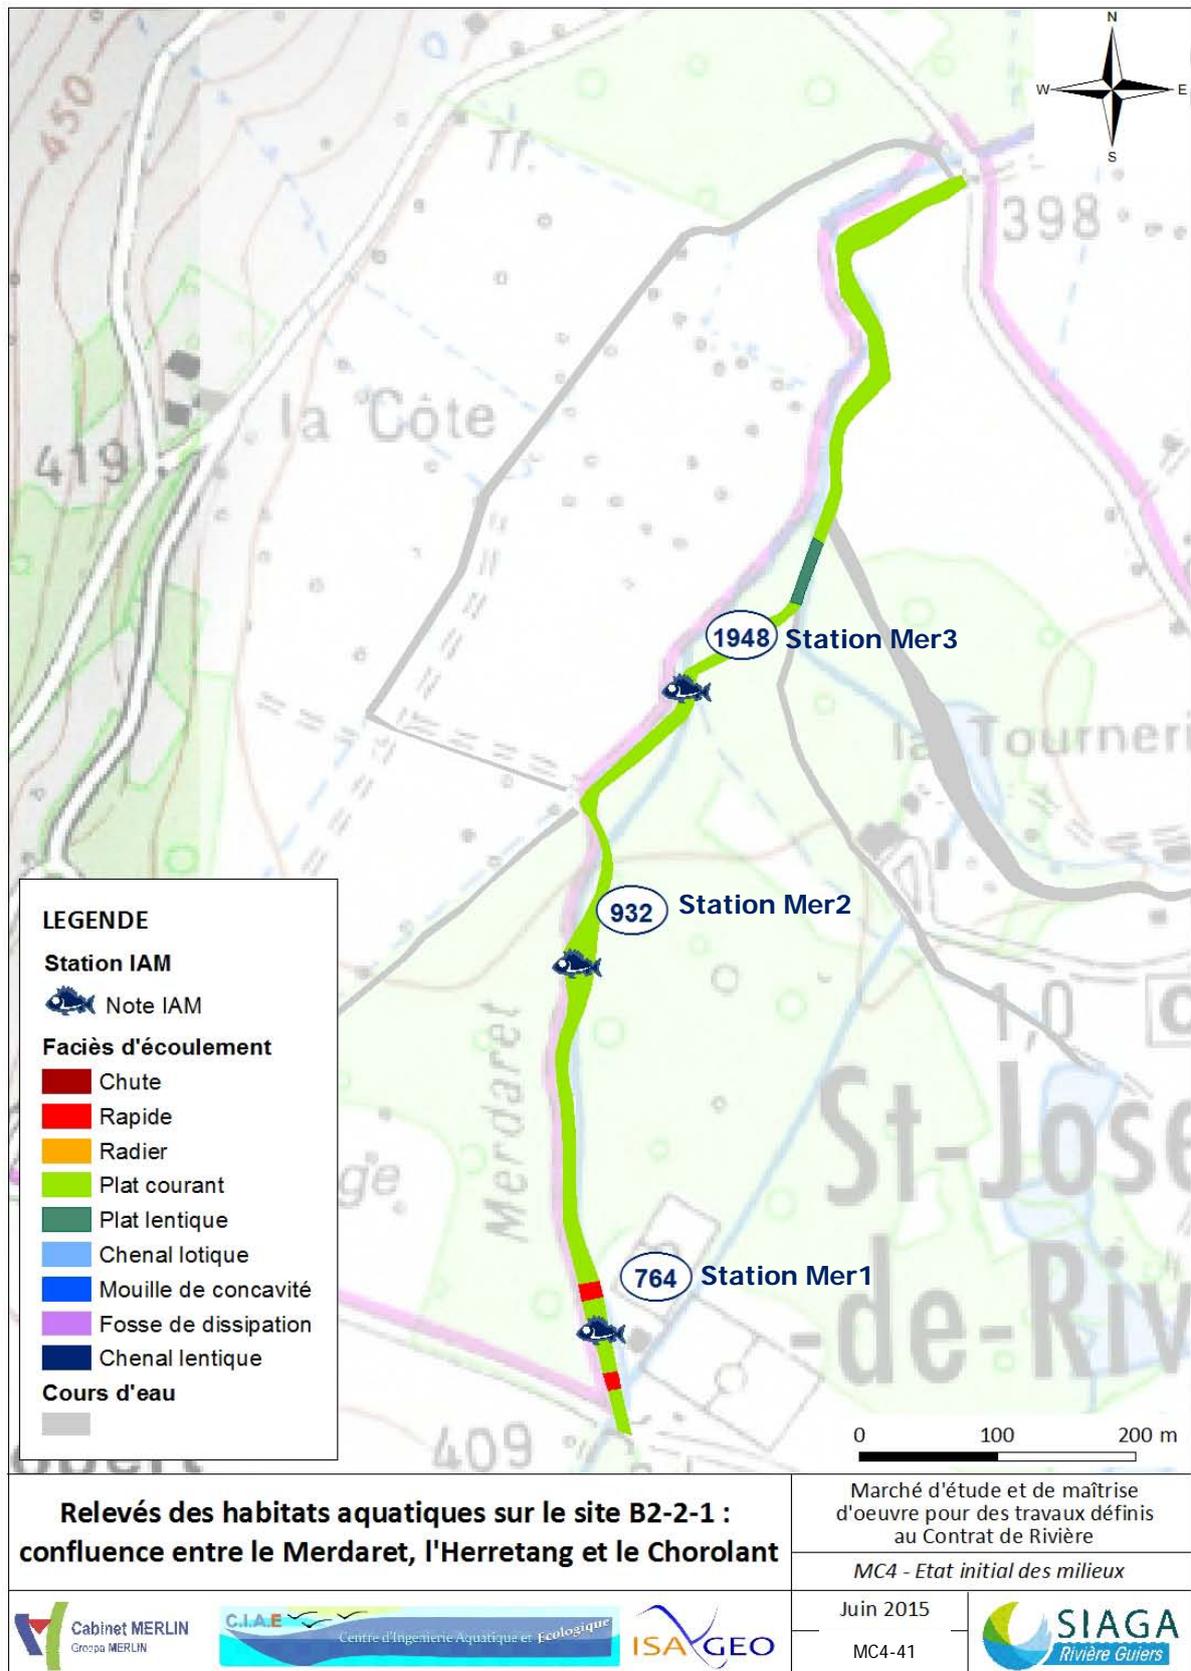
Figure 147 - Relevés des habitats aquatiques sur le site B2-2-1

Site B221: le Merdaret à Saint Joseph de Rivière IAM: 1948

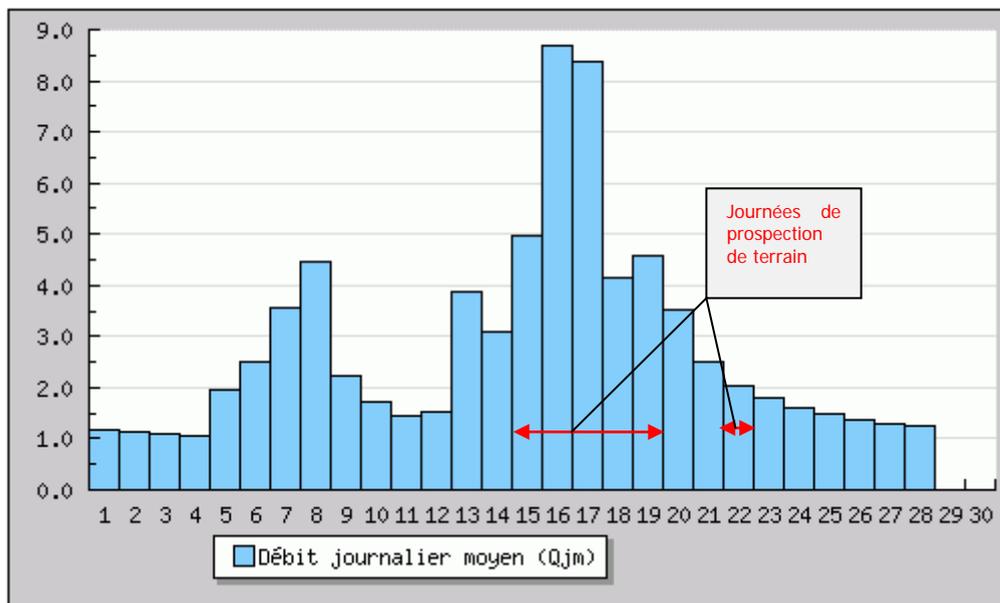
Débits moyens journaliers du Guiers Mort à la station de St-Laurent-du-Pont (Source : Banque Hydro)

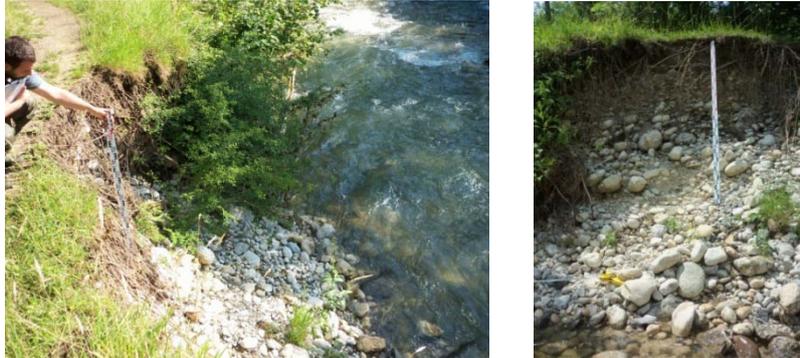
Exemple d'érosion de berge observée sur le Guiers à St-Laurent (site B-1-1-3)

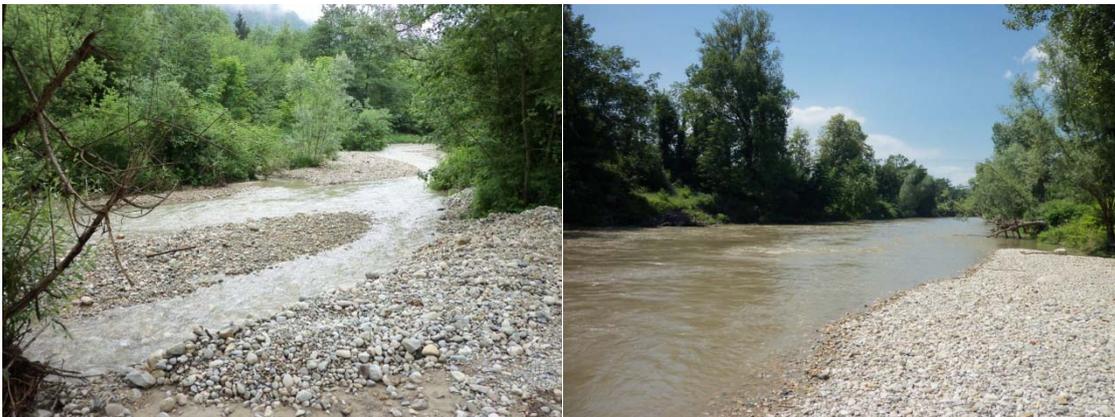
Exemple d'atterrissements observés sur le bassin du Guiers

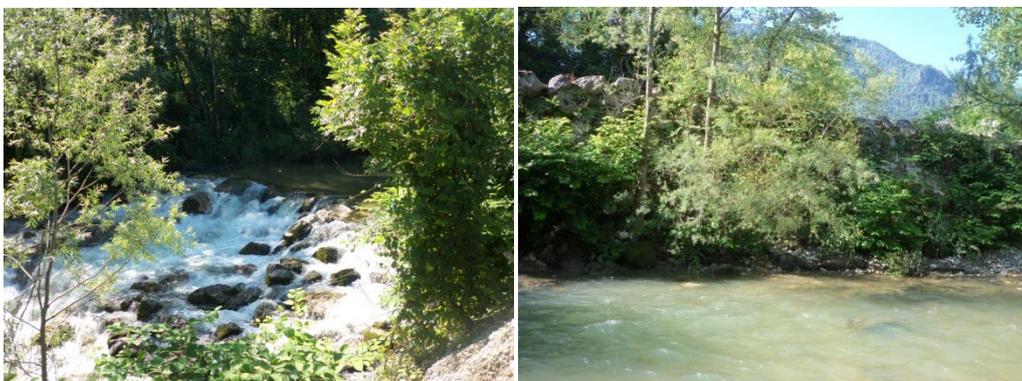
Exemple d'ouvrages susceptibles de modifier l'hydrodynamique du Guiers (seuil en travers et enrochements en berge)

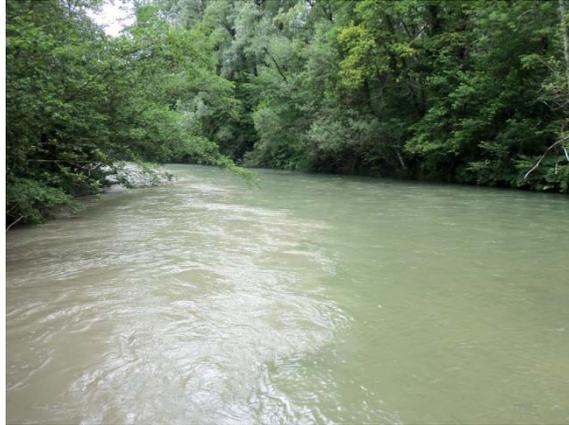
Différence de turbidité (transport en suspension des particules fines) entre l'Herretang (a gauche) et le Guiers mort (a droite)

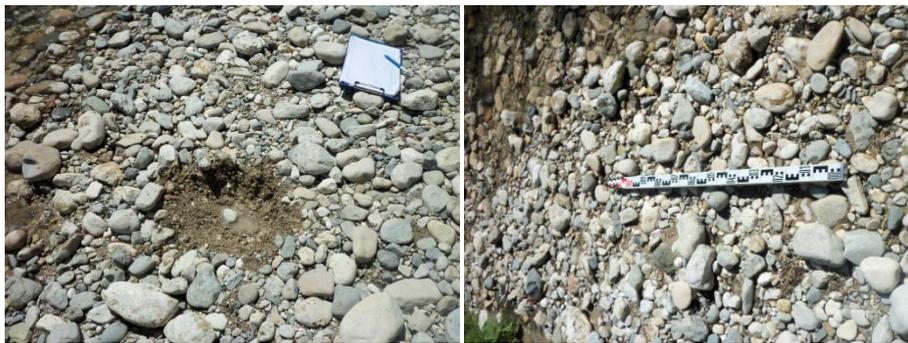
Exemple de site sur lequel a été réalisé un prélèvement granulométrique.

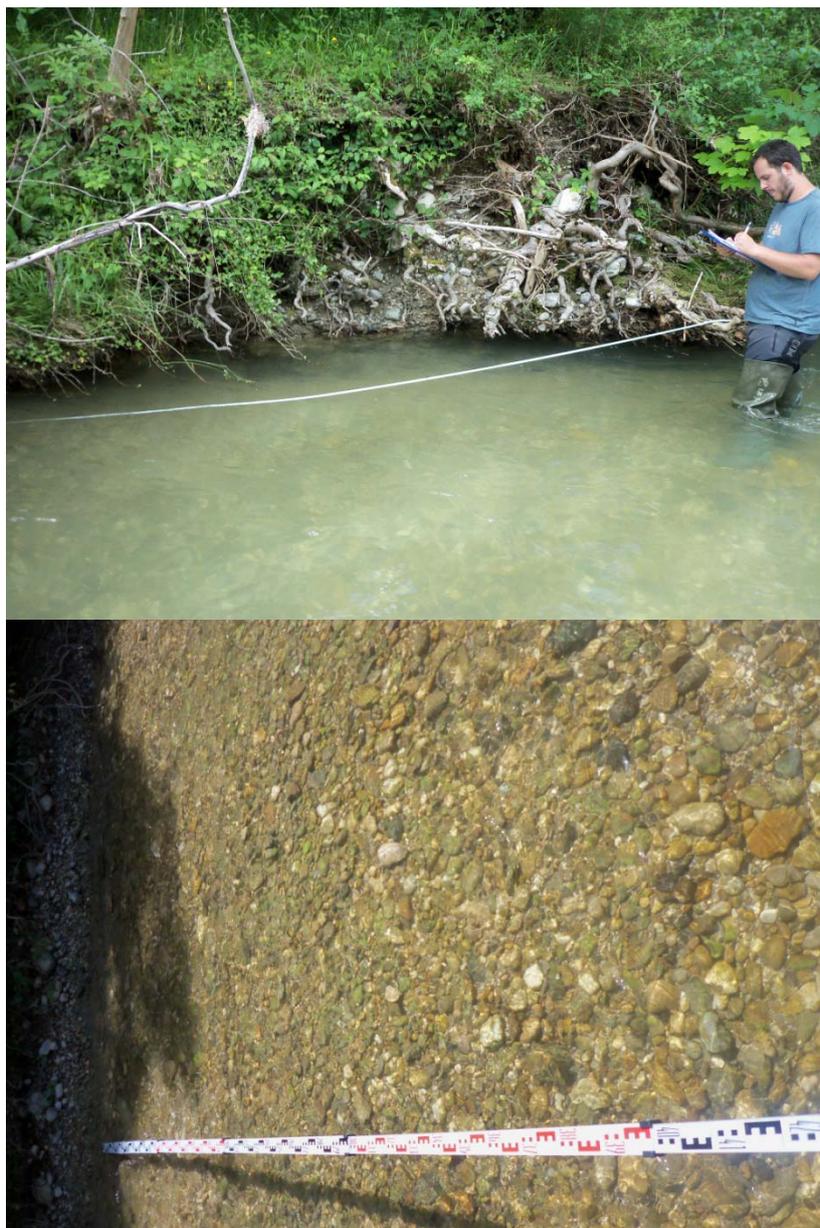
L'emplacement, la surface et la nature des différents substrats sont relevés précisément au décimètre et à la mire graduée

Une cartographie d'une station IAM sur le Guiers à Saint Genix (site B-1-1-8) est fournie à titre d'exemple à la page suivante

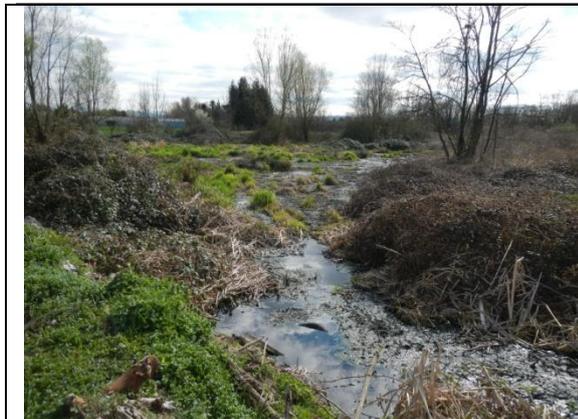
Le rejet de la Step de Saint-Genix sur Guiers (lagunage) s'effectue directement dans la zone humide où il s'étale et s'infiltré progressivement. La qualité de ce rejet paraît très douteuse.

Rejet de la station d'épuration

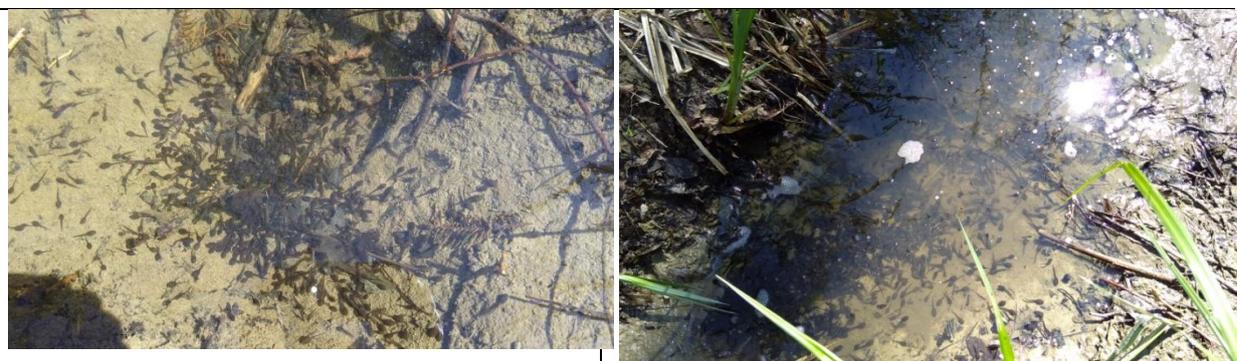
Au sein de ces bois d'aulnes et de frênes les terrains sont engorgés à inondés. L'accès récents d'engins (?) de chantier a créé de vastes ornières au sein de ces terrains peu portants. Ces ornières en eau en avril 2017 sont utilisées par les grenouilles agiles. Deux individus adultes ont été contactés et des pontes, des têtards et des adultes ont été observés sur le site.

de nombreuses ornières en eau temporairement qui ont été largement utilisées par les grenouilles agiles.

Le succès de la reproduction n'est toutefois pas avéré et plutôt défavorable. Au sein des ornières colonisées par les têtards, certaines étaient déjà à sec lors de notre passage et d'autres en voie d'assèchement présentaient de très fortes densités de colonisation. La reproduction de la grenouille agile sur ce site se solde donc en 2017 par des pertes importantes liées à un assèchement trop précoce.

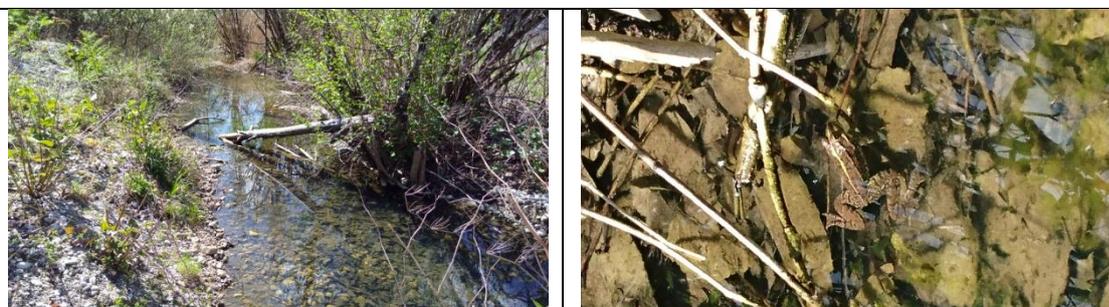
La confluence du ru de Plantimay a été modifiée, Le ru s'écoule en contrebas du chemin agricole via un large fossé colonisé par la végétation aquatique. Les écoulements très faibles maintiennent des poches en eau en aval utilisées par la grenouille verte (*groupe lessona Esculenta*). Des pontes et des individus ont été observés.

Le ru de Plantimay en amont du coude

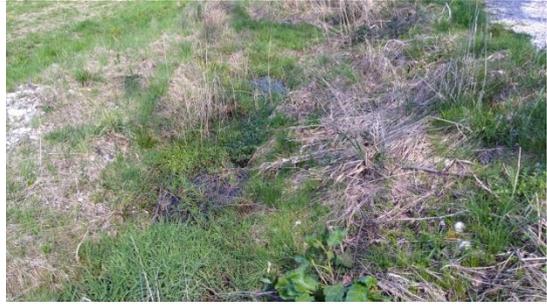
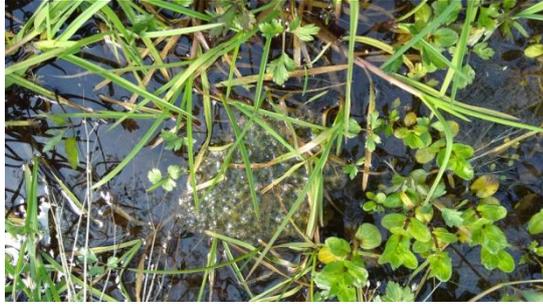
Le ru de Plantimay en contrebas du chemin	L'alimentation faible mais continue de ce fossé constitue une garantie pour le bon développement de ces pontes.

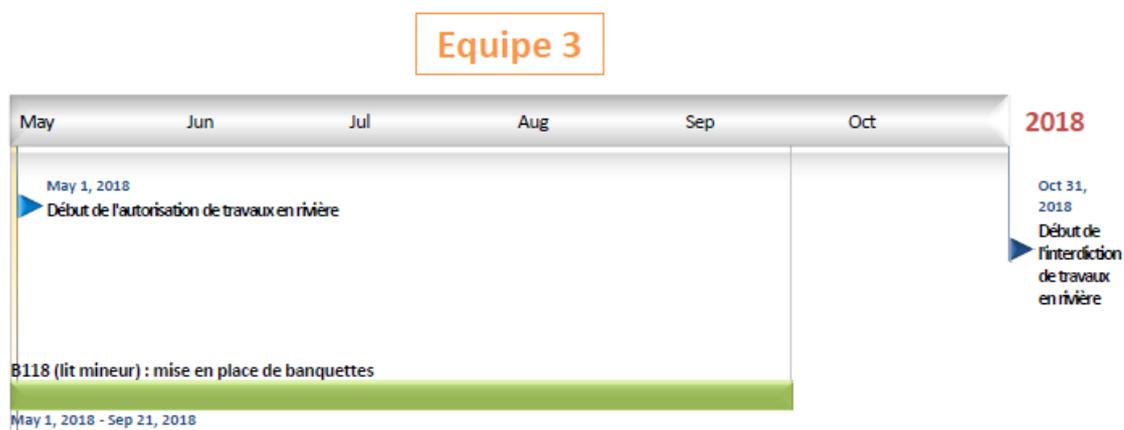
FIGURE 1 : PLANNING GENERAL DE L'EQUIPE 3 (SAINT-GENIX-SUR-GUIERS) EN 2018

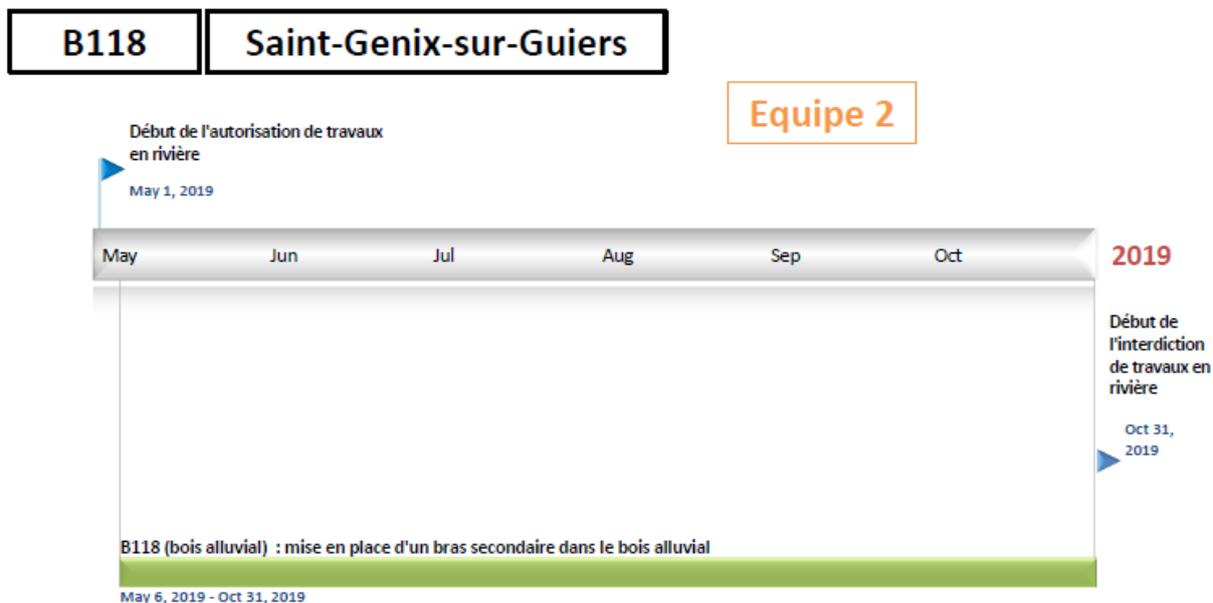
FIGURE 2 : PLANNING GENERAL DE L'EQUIPE 2 (SAINT-GENIX-SUR-GUIERS) EN 2019
