Préfecture de la Savoie

COMMUNE DE
Val-d'Isère

Plan de Prévention des Risques naturels prévisibles

1 - Note de présentation

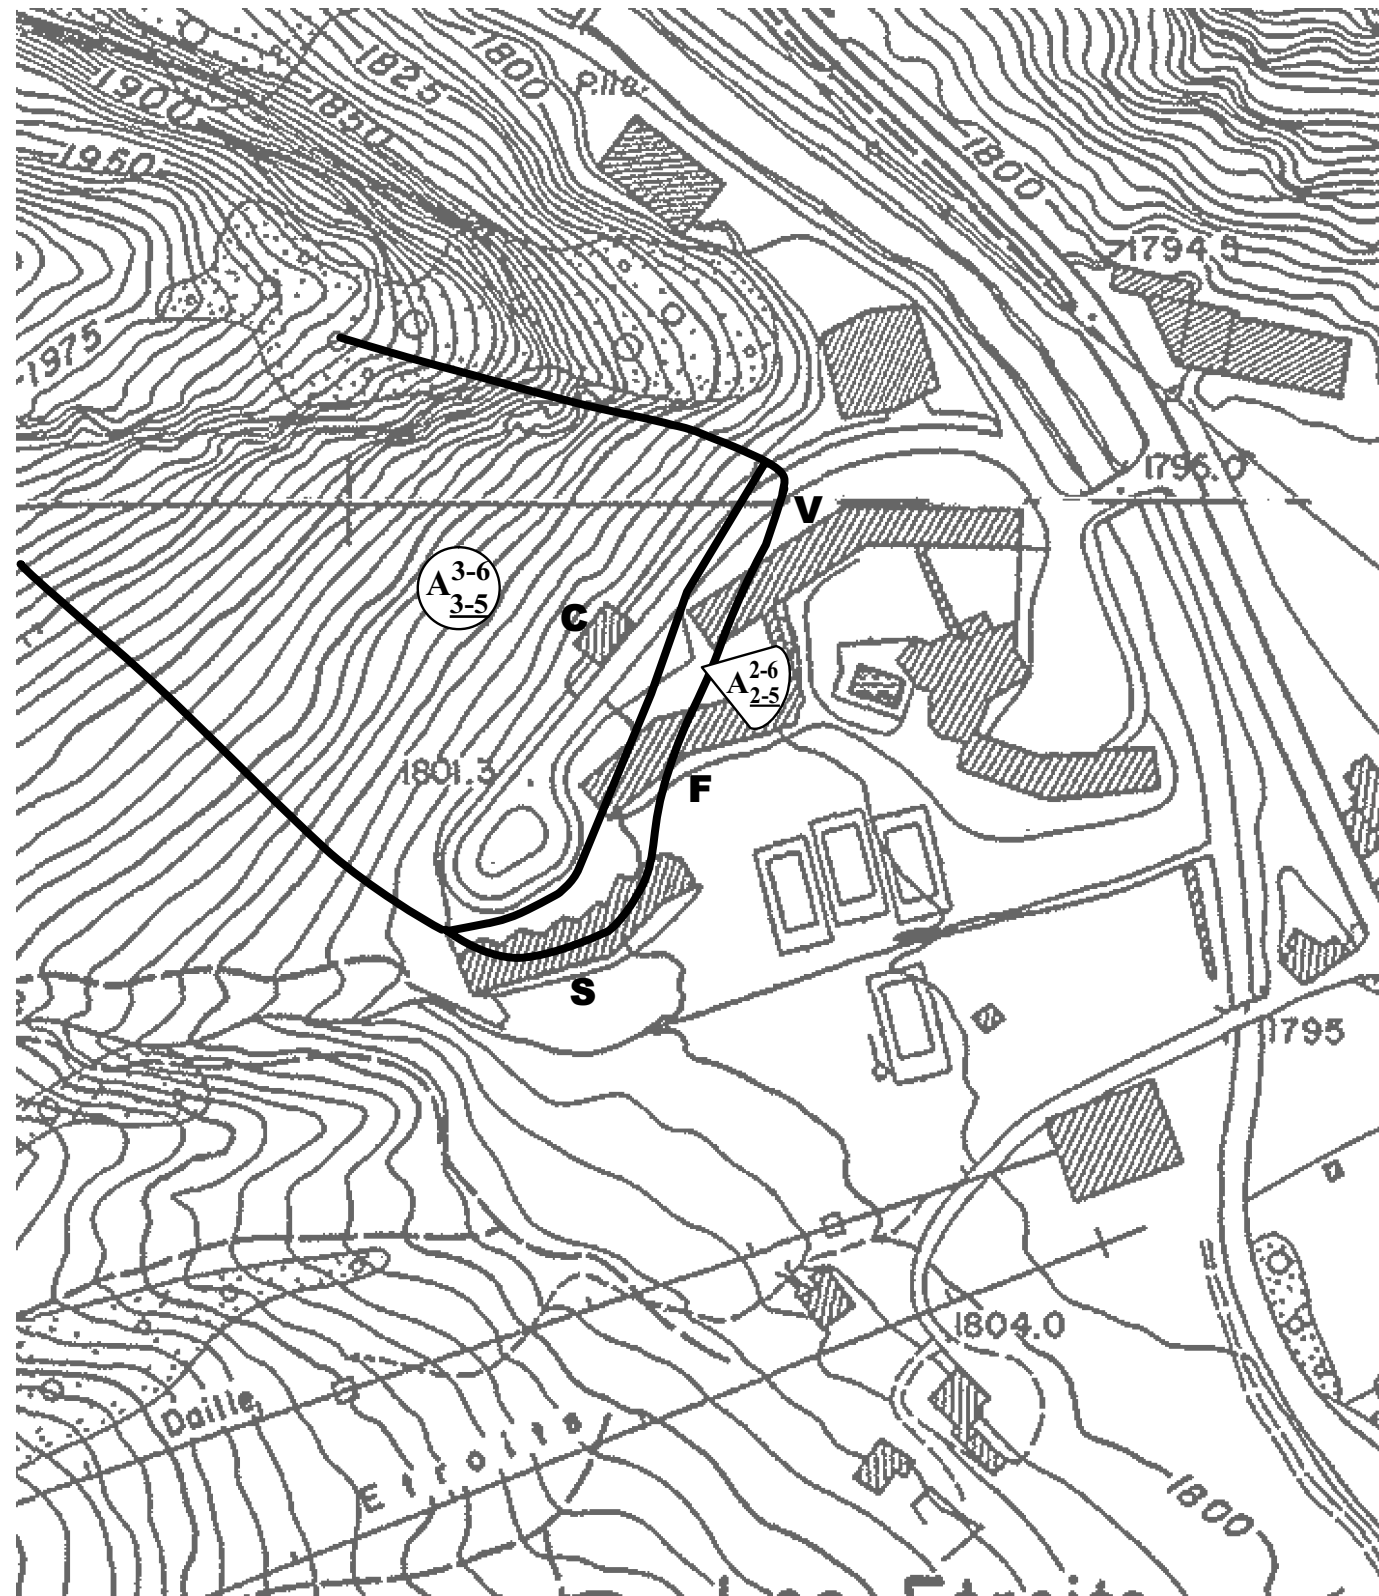
Secteur : La Daille**Nature du phénomène naturel :** coulées
du parking du Santel (N° CPPN : E)**Présentation :**

Coulées de neige sèche entraînant toute la neige en place, s'étalant sur l'ensemble du parking et butant contre les résidences du Villaret (V), du Franchet (F) et du Santel (S).

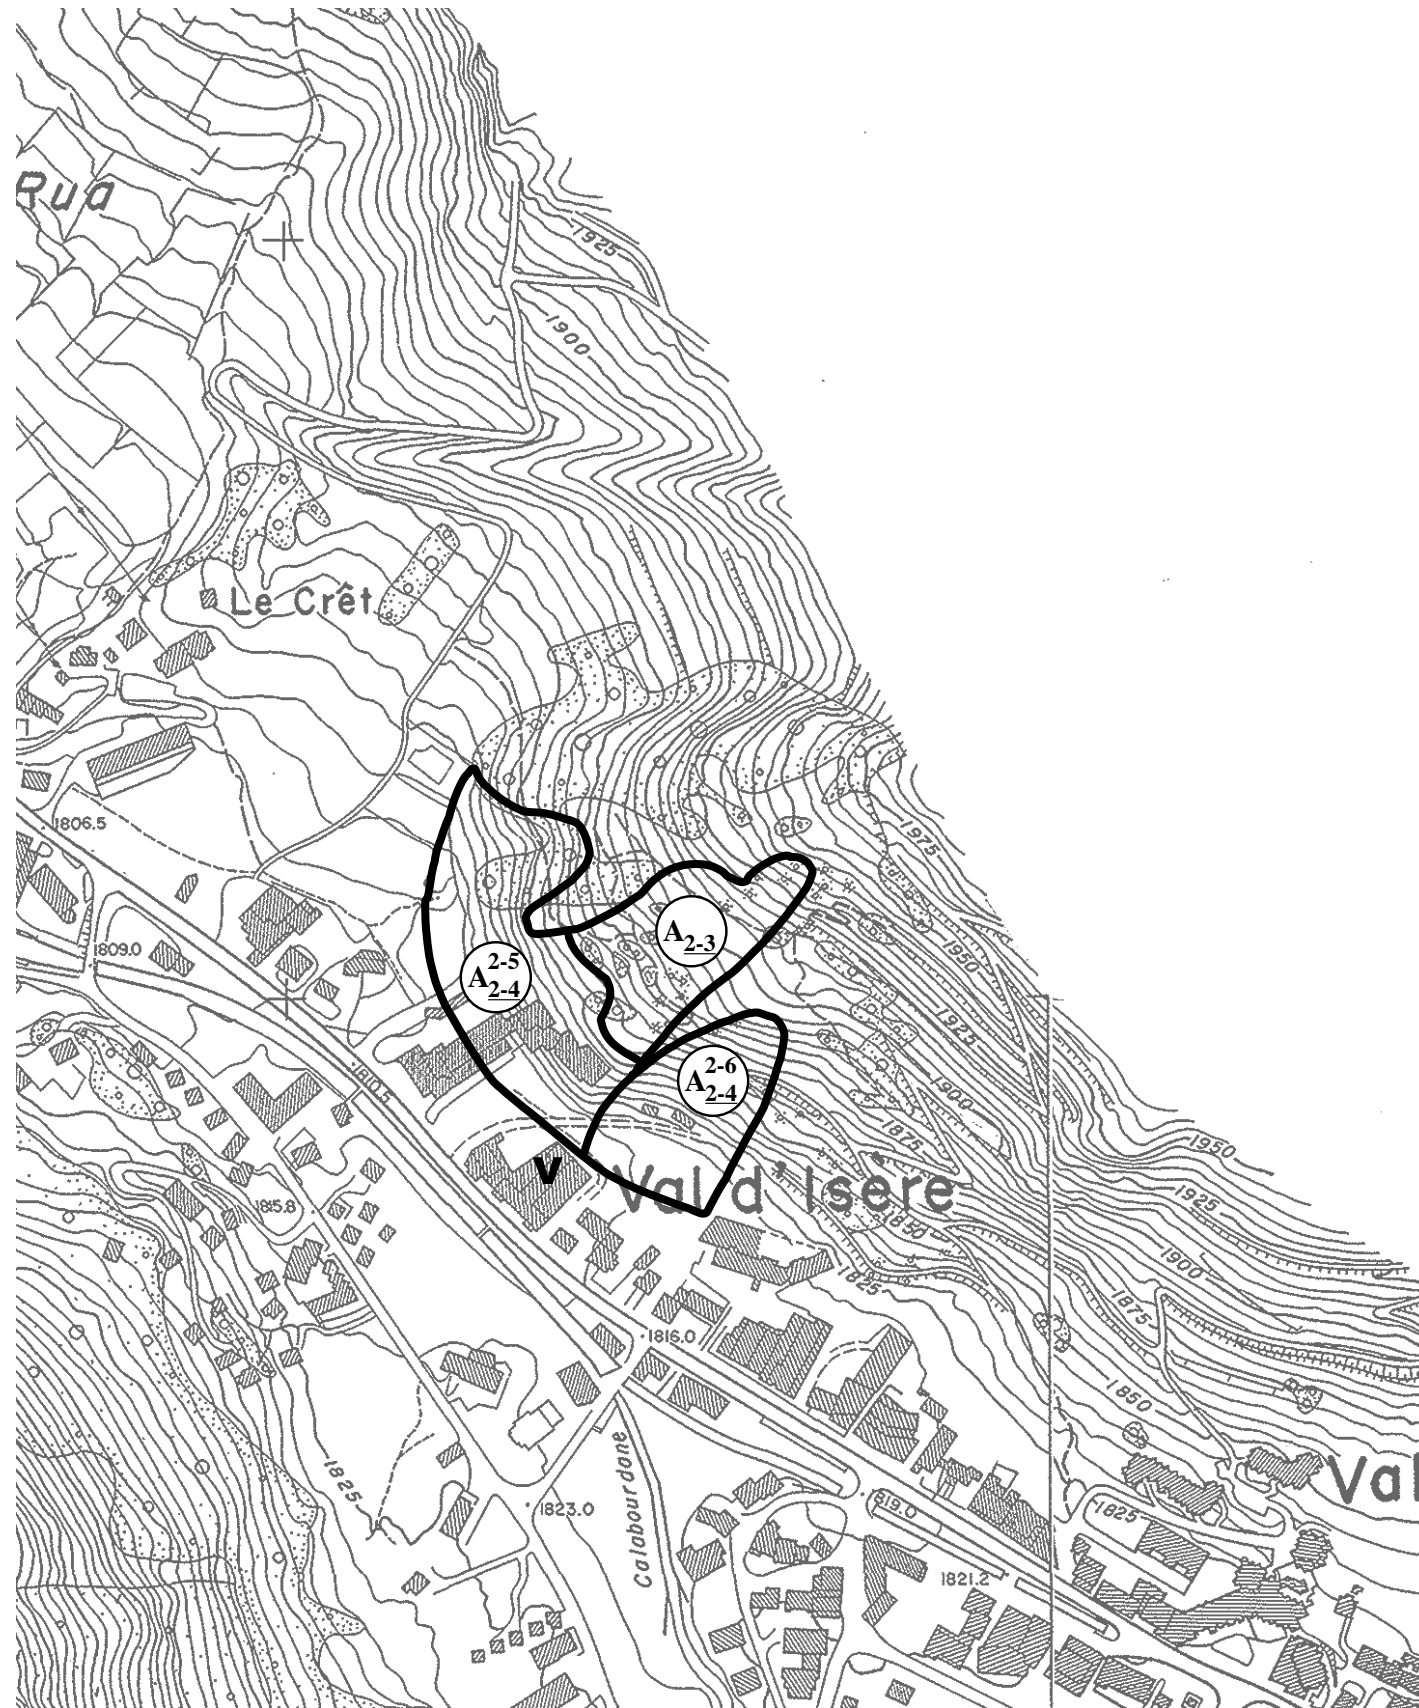
Secteur : L'Illaz

Phénomène de référence:

Avalanche de neige sèche franchissant partiellement la digue-tourne et atteignant l'Isère avec un effet de souffle.

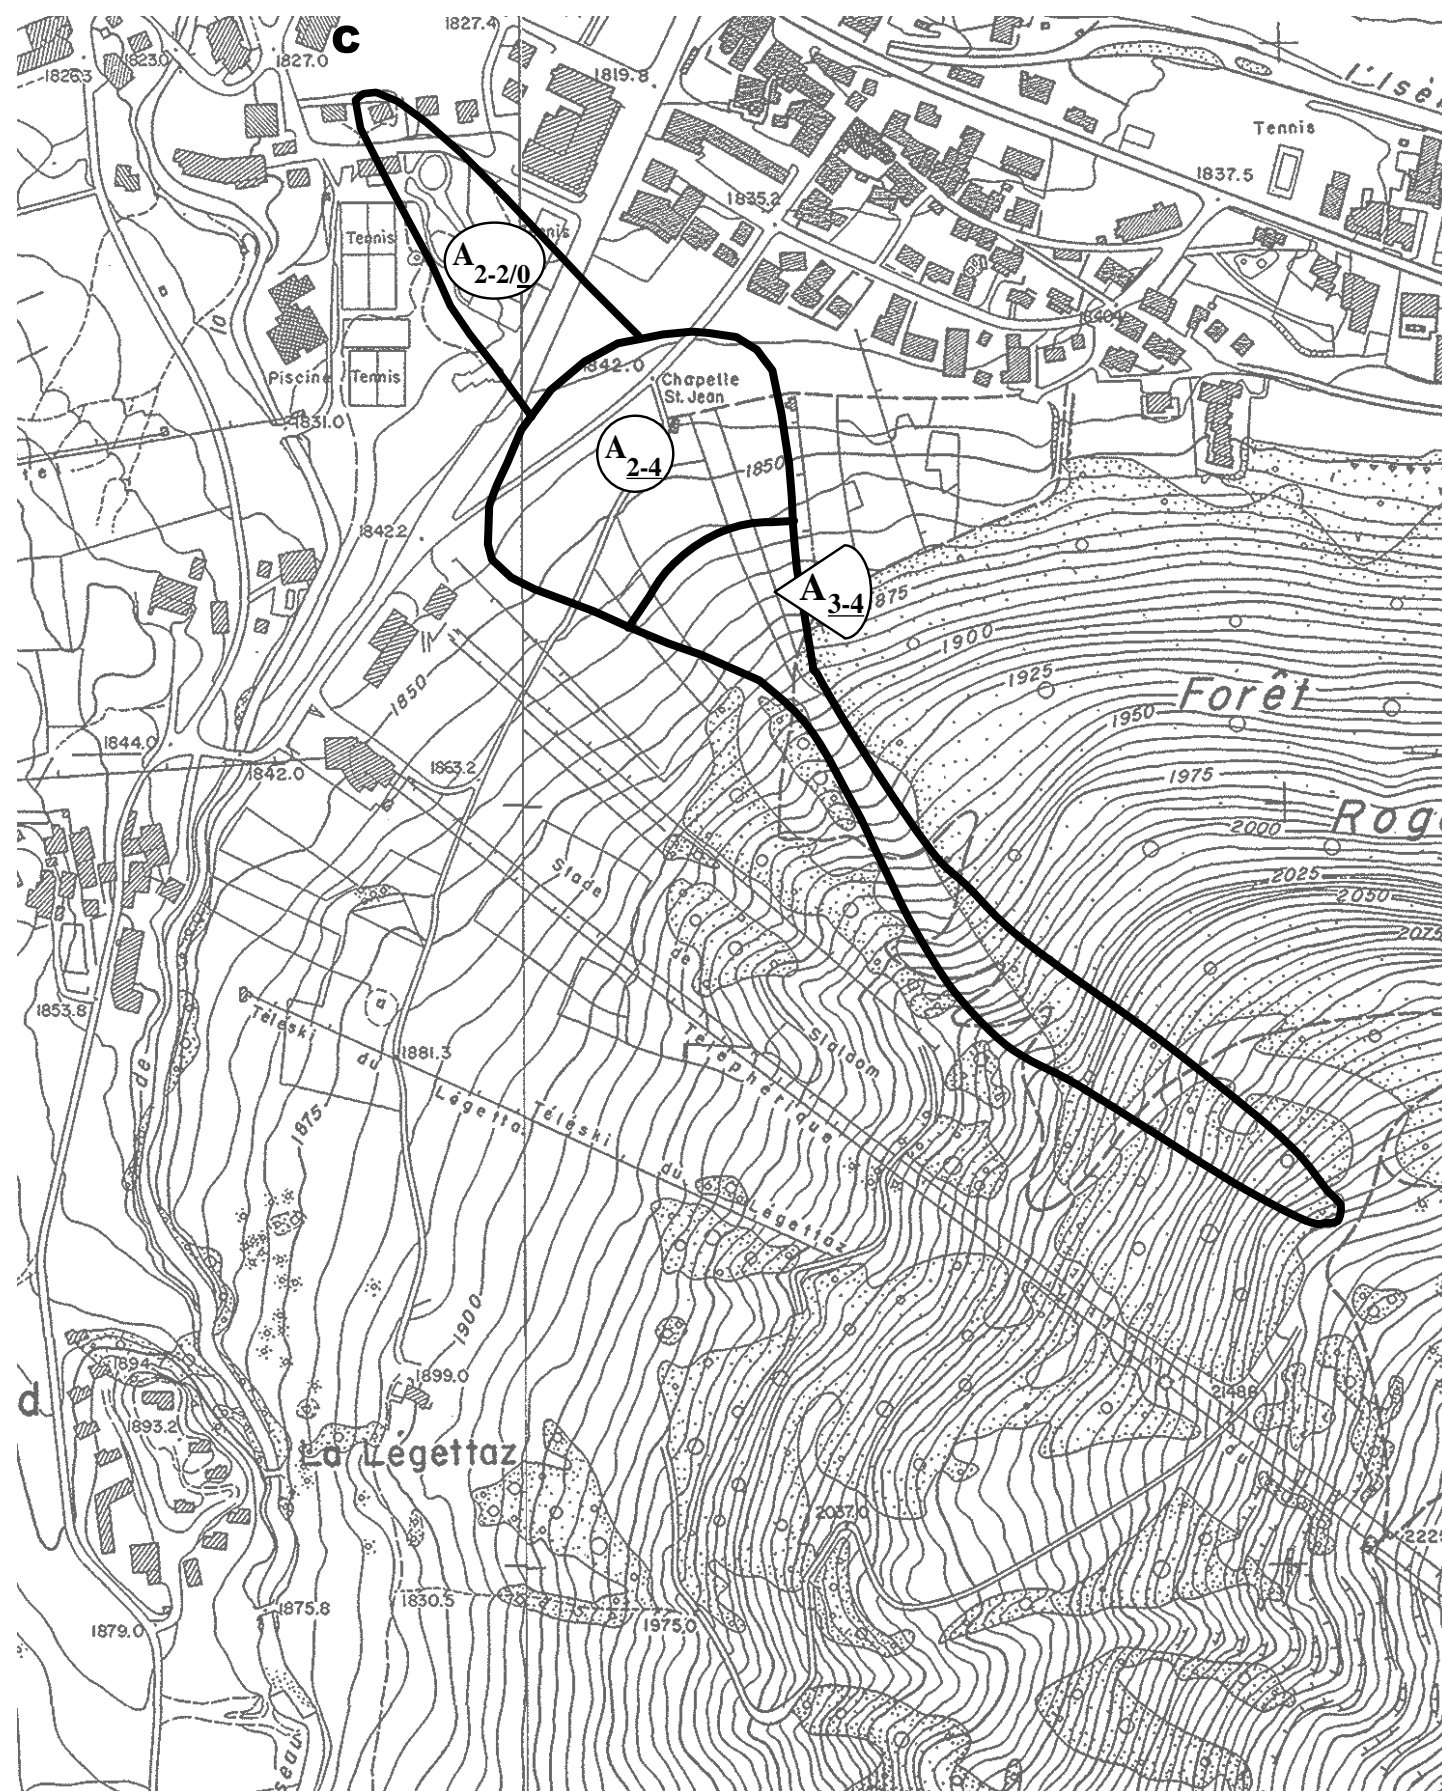
Secteur : Chapelle St Jean

Phénomène de référence :

Avalanche de neige sèche analogue à celle des années 20 pour expliquer l'extension longitudinale du phénomène, avalanche de neige plus ou moins humide pour expliquer l'extension latérale du phénomène.

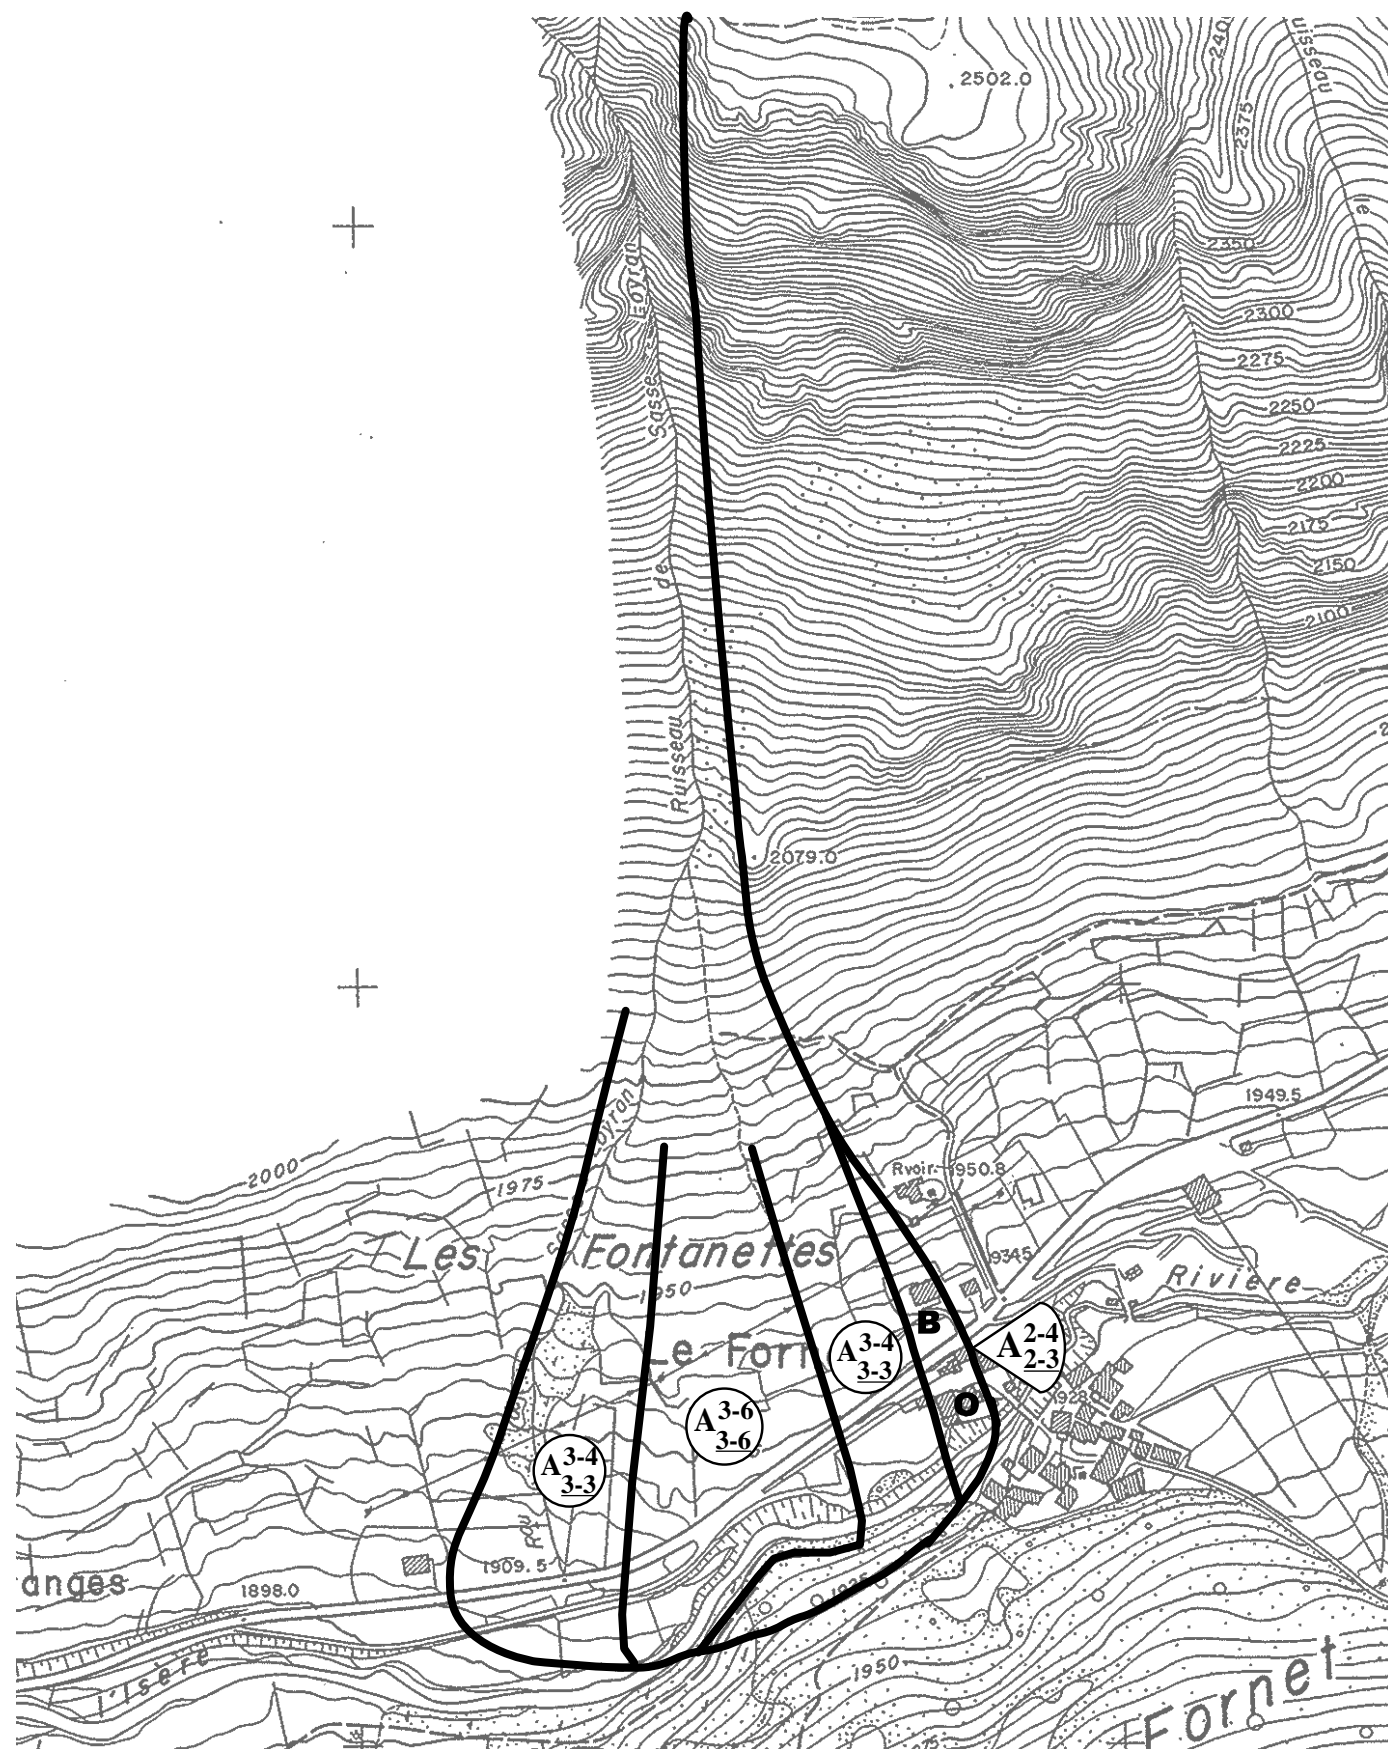
Secteur : Le Fornet**Nature du phénomène naturel :** avalanche de la Becca Blanca (N°CLPA de 1990 : 20)**Présentation :**

Dans la S : avalanche de neige sèche remontant en rive gauche de la Calabourdane (dans l'hypothèse d'un abandon momentané du damage de la piste et des déclenchements préventifs).

Dans la super S : avalanche de neige sèche dont la phase dense s'arrête à la Calabourdane mais dont l'aérosol atteint la route du Manchet.

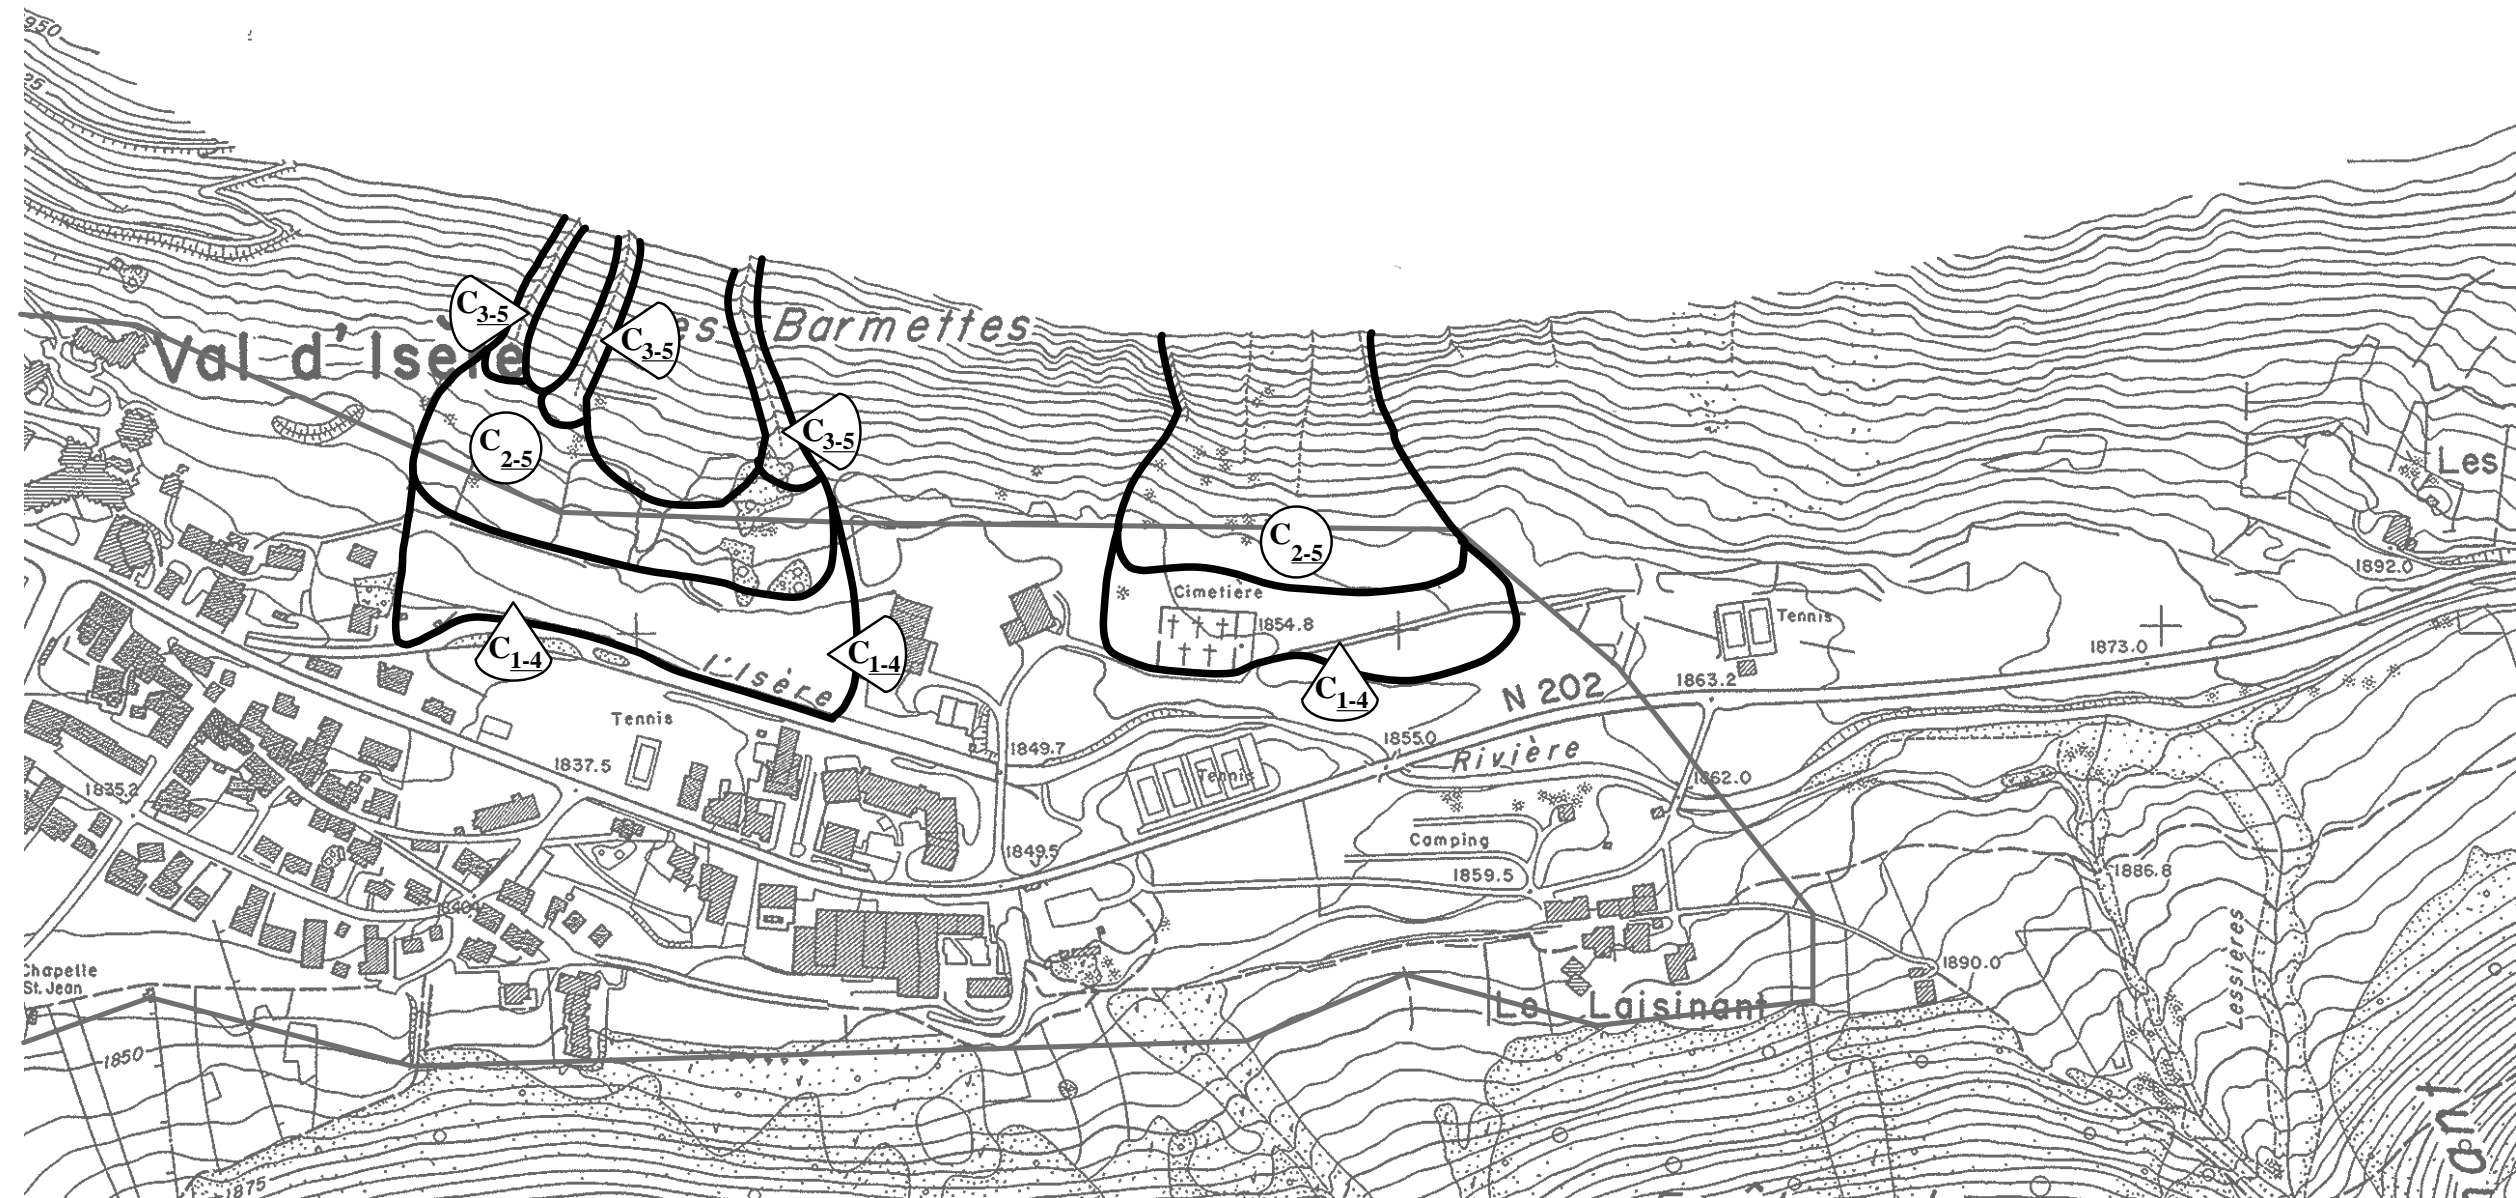
Secteur : LE CLAPEY, LE ROGONEY.

Nature du phénomène naturel :
Chutes de blocs depuis le Rocher du ROGONEY.

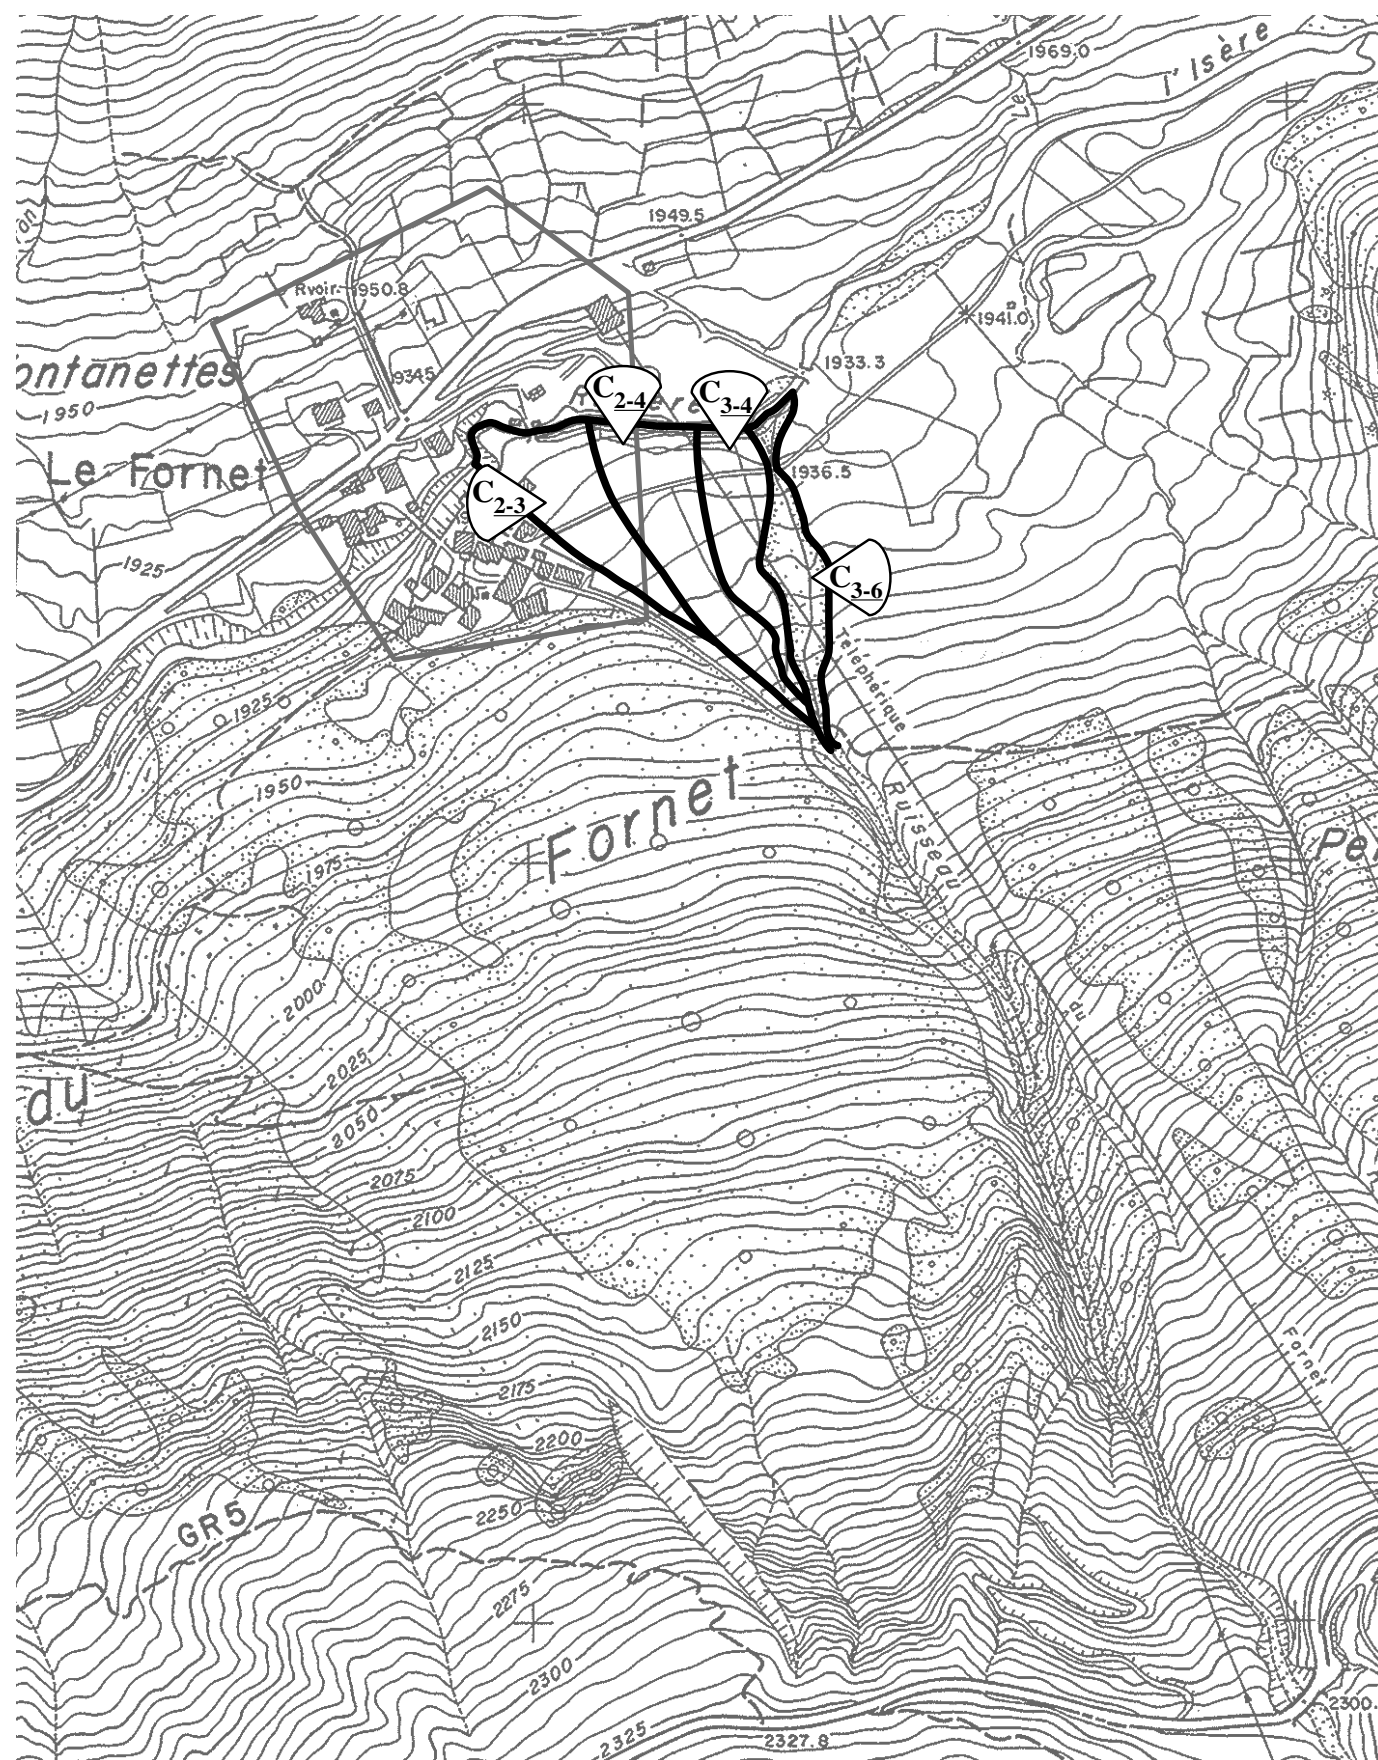
Secteur : LE FORNET.

Nature du phénomène naturel :
Crues torrentielles du ruisseau de l'ISERAN.
