COMMUNE DE  
**Albiez - le - Jeune**

## **Plan de Prévention des Risques naturels prévisibles**

### **1 - Note de présentation**

Nature des risques pris en compte :  
avalanches, mouvements de terrain, crues  
torrentielles et chutes de blocs

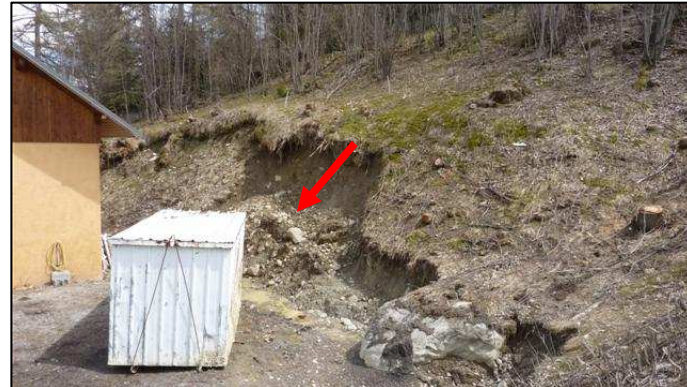
### Phénomènes de référence : Cf. cartes ci-contre et page suivante

**Partie Nord-Est du chef-lieu / La Feytour** : le crêt de La Feytour est classé en aléa faible, sauf sa partie haute où sont implantées les habitations anciennes, qui ne présentent aucun désordre (donc estimé a priori sans risque de mouvements de terrain). Les pentes fortes au Nord, qui regardent vers la zone de loisirs, ont été classées en aléa moyen G<sub>3-4</sub>, voire fort G<sub>5-5</sub> au niveau des ateliers municipaux où les terrassements ont déstabilisé la moraine très argileuse en amont.

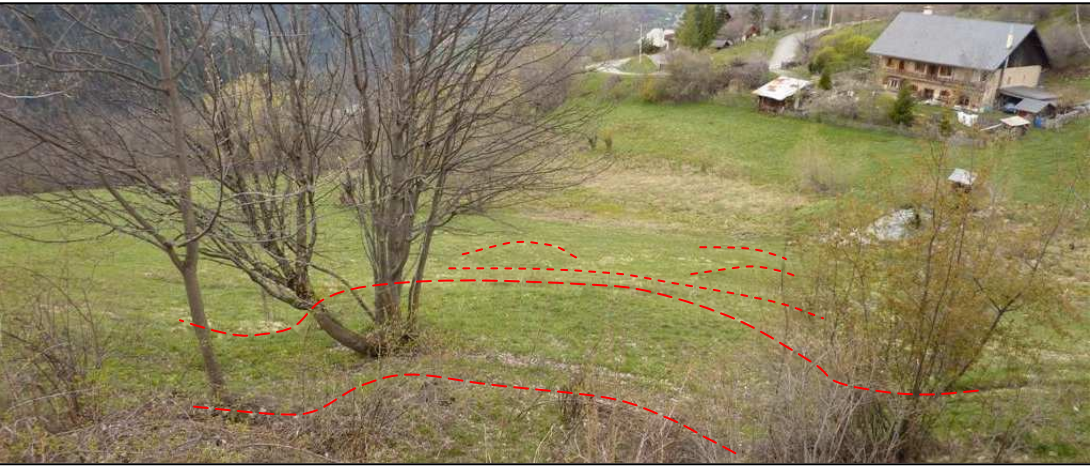
Est de Grange Morand, rive gauche du thalweg marécageux, avril 2012 :

Large bourrelet de glissement en aval des enrochements secs soutenant la route communale.

Entre les années 1970 et 2000 : glissement ayant atteint la chaussée communale, nécessitant son confortement par des enrochements secs.

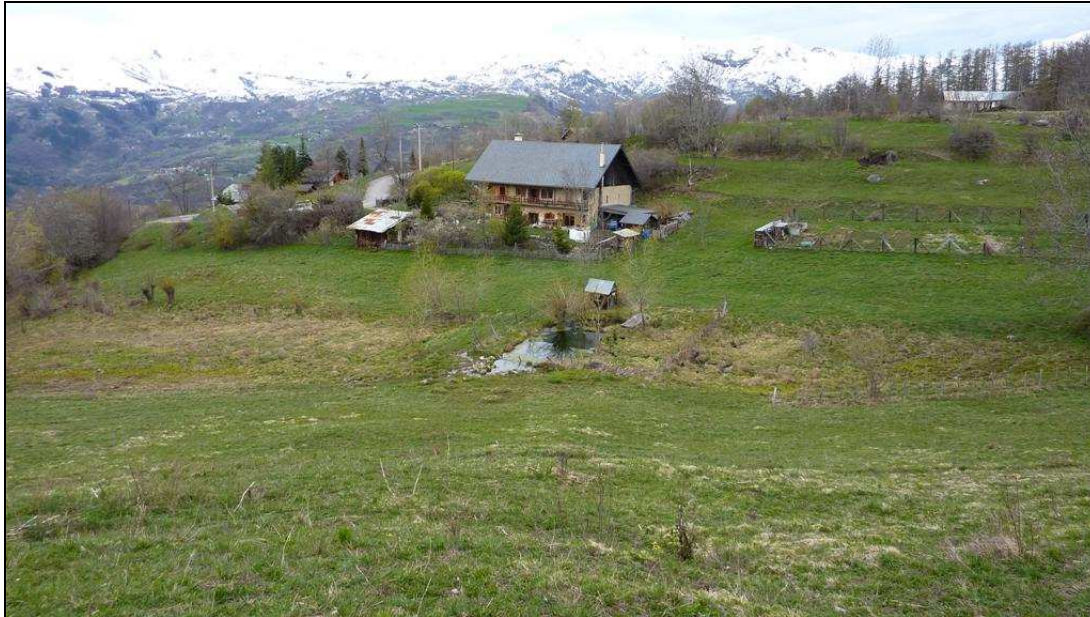
**Marais occupant la dépression à l'Est de Grange Morand, avril 2012**

Les 2 petits ruisseaux qui encadrent le quartier de La Feysse et de Grange Morand, prennent naissance dans les 1.5ha de marais situés de part et d'autre du môle de La Feysse, et qu'alimentent des sources émergeant entre la cote 1370 et 1400.

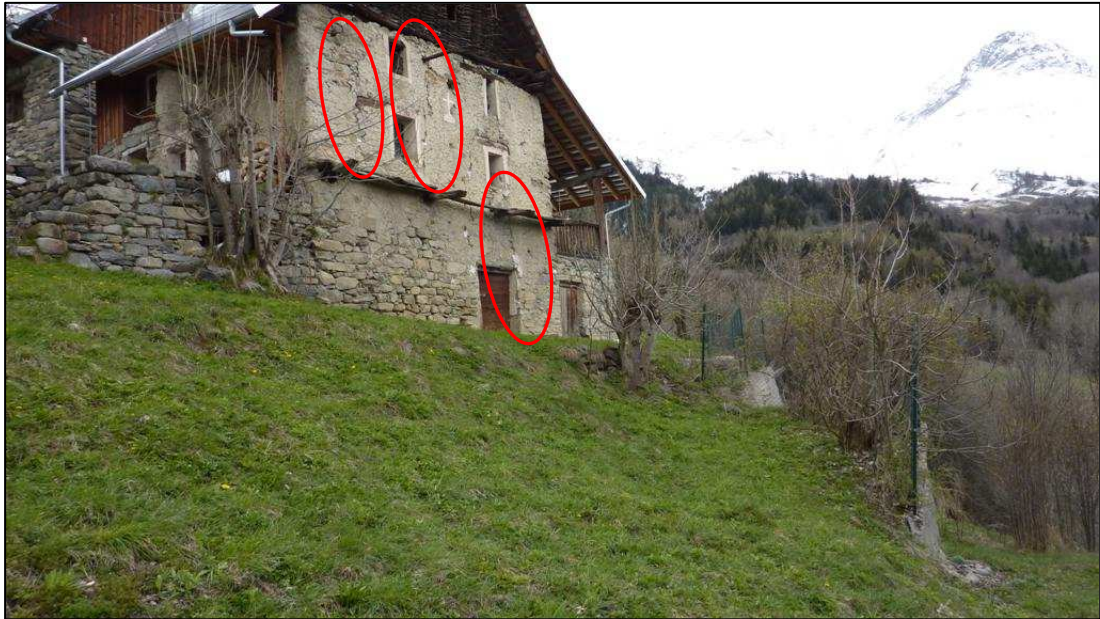
Hameau de Bonvillard :

- Fissuration ouverte du bâtiment Cartier traduisant des tassements différentiels (Etude des possibilités et coût de mise en sécurité du chalet Cartier, ANTEA septembre 2001);

Vue sur les fissures de la maison Cartier et les travaux de confortement du talus réalisés en contrebas, au niveau de l'arrachement.

- **Naturelles** : Néant.
- **Artificielles** : Renforcement du talus au droit de la maison Cartier par ancrage et béton projeté. Aménagement de drains sub-horizontaux et évacuation des eaux de drainage par une canalisation (2005).
