**Préfecture de la Savoie**

COMMUNE DE  
**BRAMANS**

## **Plan de Prévention des Risques Naturels**

### **1 - Note de présentation**

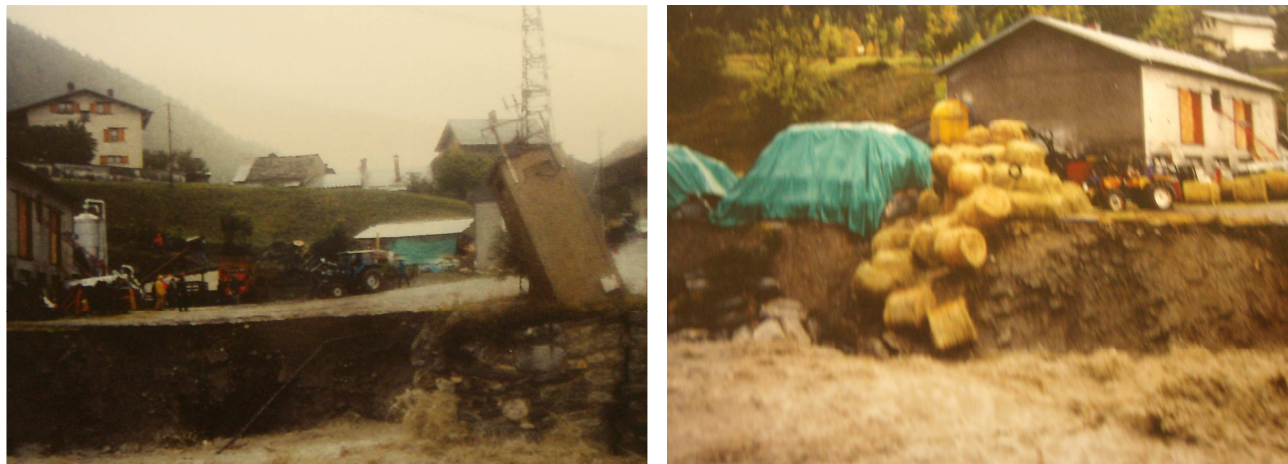
Photographies de l'affouillement lors de la crue de 2000 (source : SPM).

Chaque crue impacte plus ou moins les berges. Celle de 2000 a été particulièrement destructrice notamment en rive gauche de l'Ambin au niveau du pont communal : affouillement des protections existantes à l'époque, destruction du pont, effondrement d'un transformateur, effondrement d'un stockage de fourrage.

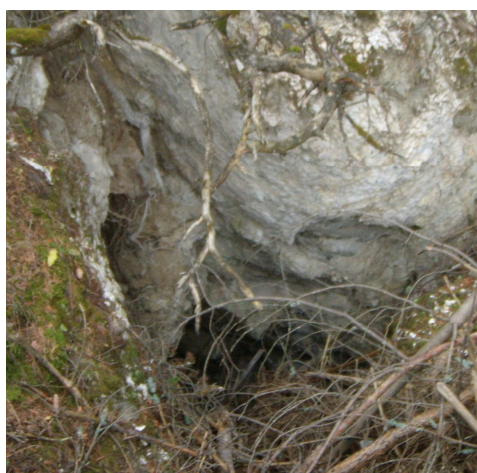
On distingue en pied de versant, à l'arrière des chalets du camping, des fontis (cf photographie) de profondeur indéterminée.

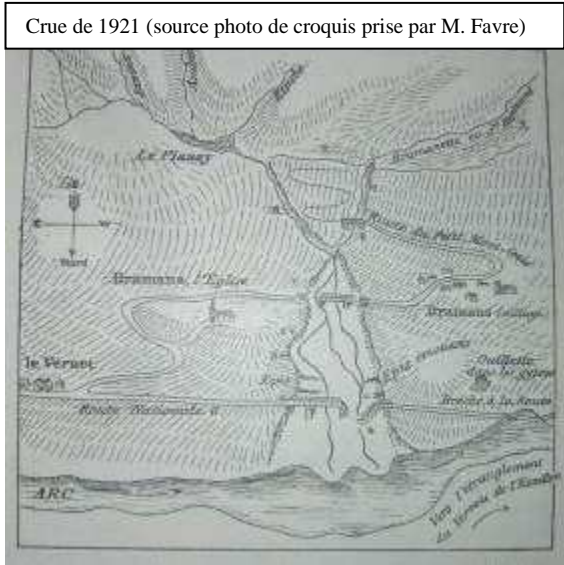
Le 29 septembre 1921, un croquis reporte une inondation de l'Ambin ayant emporté le pont de la RD 1006 (cf photo ci-contre).

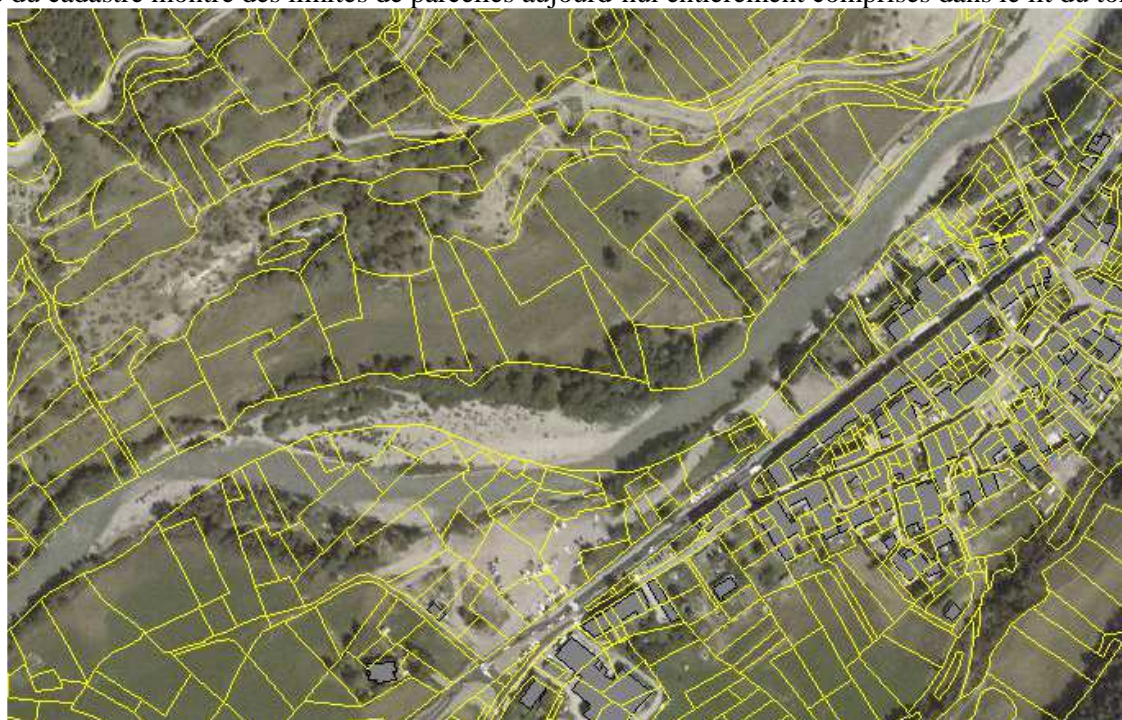
Chaque crue impacte plus ou moins les berges. D'après le bureau d'étude Hydrétudes qui a dimensionné un ouvrage de stabilisation au niveau du Verney, les crues ayant occasionné le plus d'affouillement sont celles de 1957 et de 2008.

L'analyse du cadastre montre des limites de parcelles aujourd'hui entièrement comprises dans le lit du torrent.

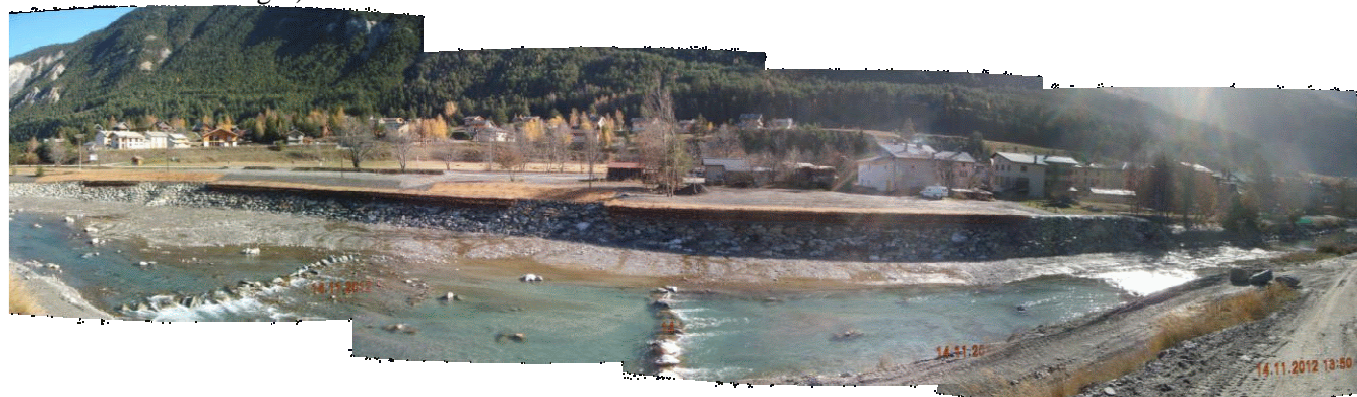
**Protections existantes**

Protections a priori efficaces (pas d'événement majeur depuis l'aménagement permettant de juger concrètement l'efficacité des ouvrages).

La partie protégée en rive gauche au Verney était initialement concernée par un aléa intense avec une récurrence fréquente. Le chargé d'étude contacté à Hydrétudes nous a informé que l'ouvrage était conçu pour résister à une crue centennale. Par conséquent, la zone a été jugée comme soumise à un phénomène faible et rare.

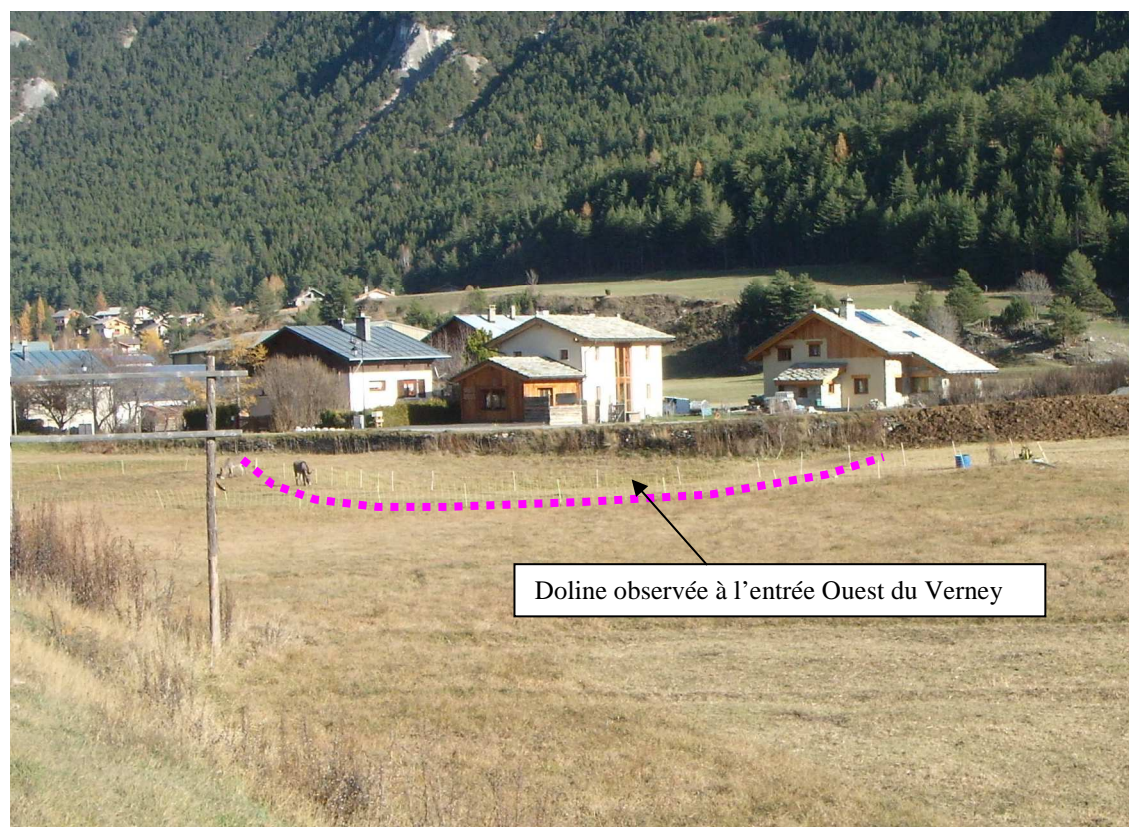
Doline observée à l’entrée Ouest du Verney

Ces affaissements sont observables entre les Glières et le Verney, et au niveau de l’oratoire. Notons à ce titre la présence d’un étang pouvant trouver son origine dans les explications précitées.

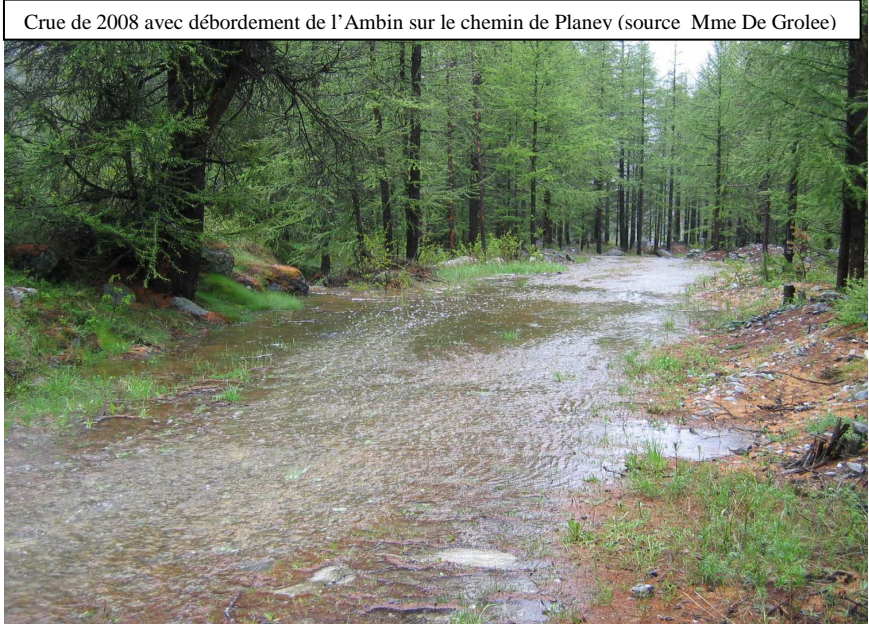
Crue de 2008 avec débordement de l’Ambin sur le chemin de Planey (source Mme De Grolee)
