Préfecture de la Savoie

COMMUNE DE
Villard-Sur-Doron

Plan de Prévention des Risques naturels prévisibles

1 - Note de présentation

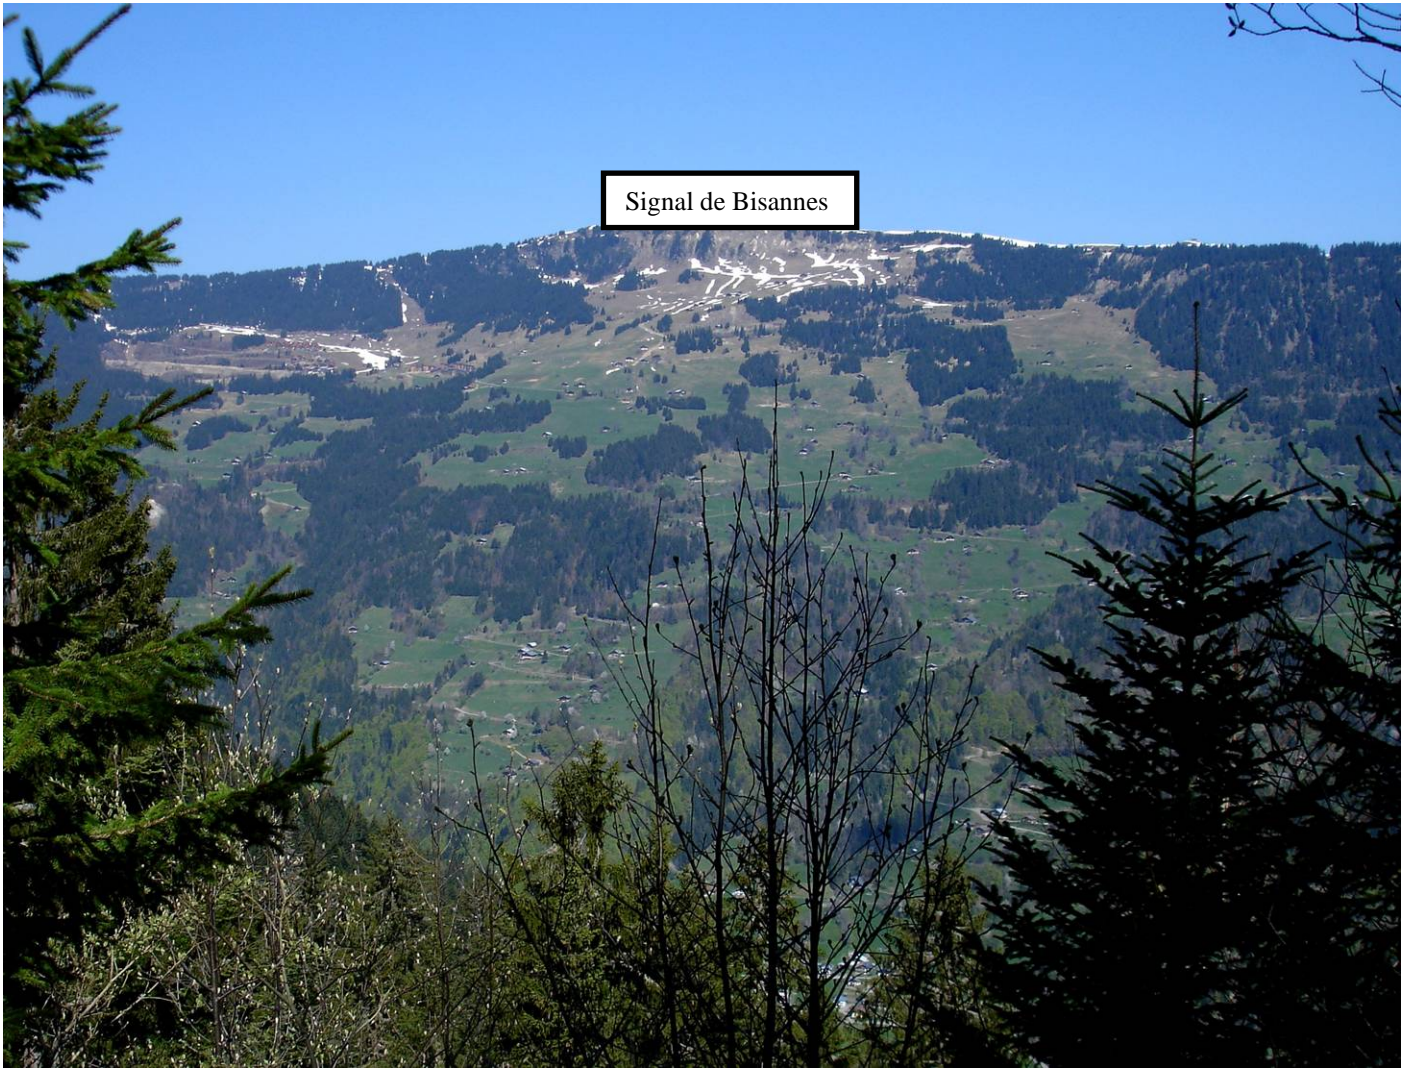
Photo n°1: Vue globale sur la partie haute du versant adret

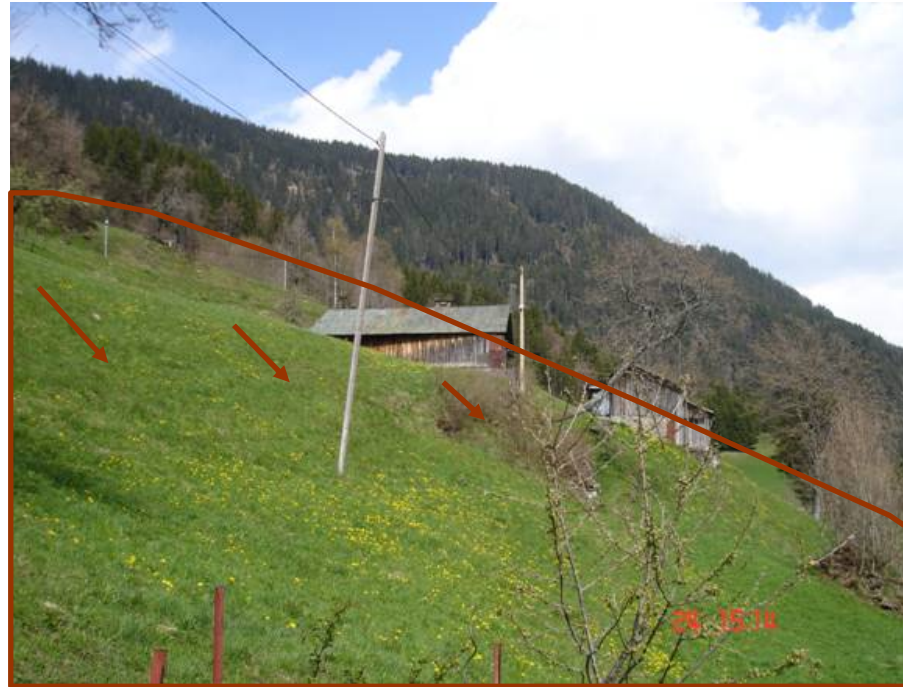
Photo n°3: Vue sur la partie intermédiaire, la plus active, du glissement des Chavonnes. Notez le poteau incliné

Sur ce secteur on identifie clairement des niches d'arrachement en contrebas de la RD 123. On est en présence d'une topographie « en marches d'escalier » où les zones les plus raides montrent des signes de mouvements actuels (inclinaison de poteaux, ...) (G₄₋₅). Les bâtiments implantés sur la première marche d'escalier, immédiatement en contrebas de la route, ne montrent pas de fissuration ou d'inclinaison ; l'urbanisation est donc envisageable mais une gestion des flux liquides doit être mise en place (G₀₋₀). A l'aval un autre replat existe, urbanisé également, cartographié de la même manière.

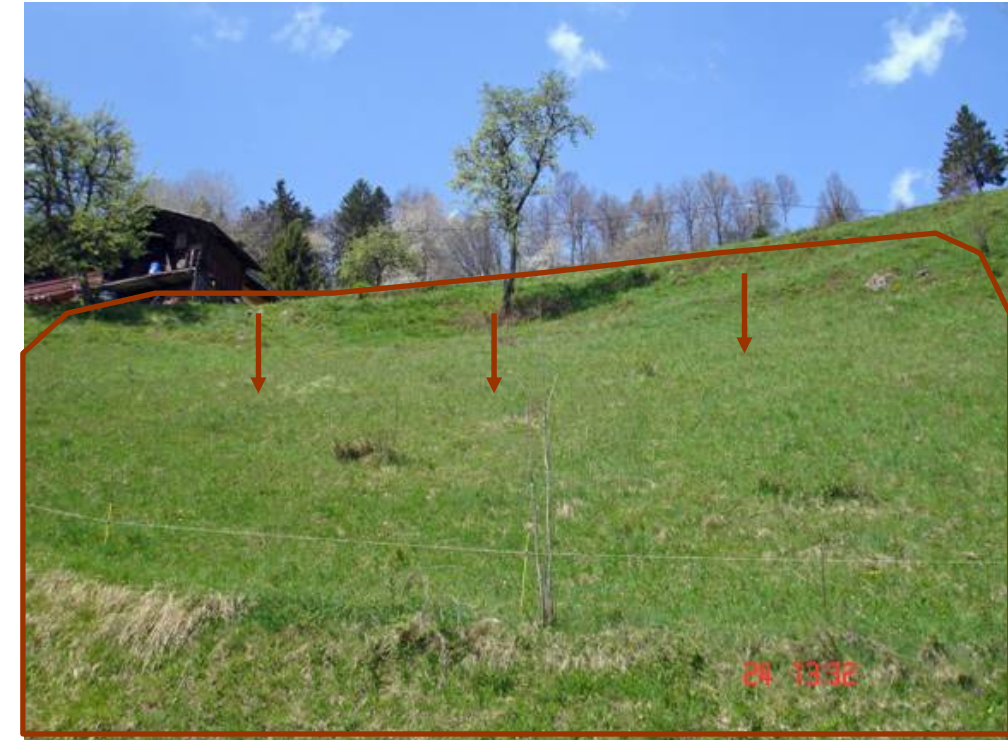
Photo n°4: Vue sur la partie intermédiaire du glissement du Cray

En réalité, ce glissement s'étend à l'amont jusqu'à la cote 1070m où une autre niche d'arrachement s'observe. La partie haute du glissement semble plus stable (G₃₋₄). Il se poursuit également à l'aval, jusqu'à la RD 123 (G₄₋₅). Une coulée de boue est partie en 1999 du premier lacet de la route du Cray.

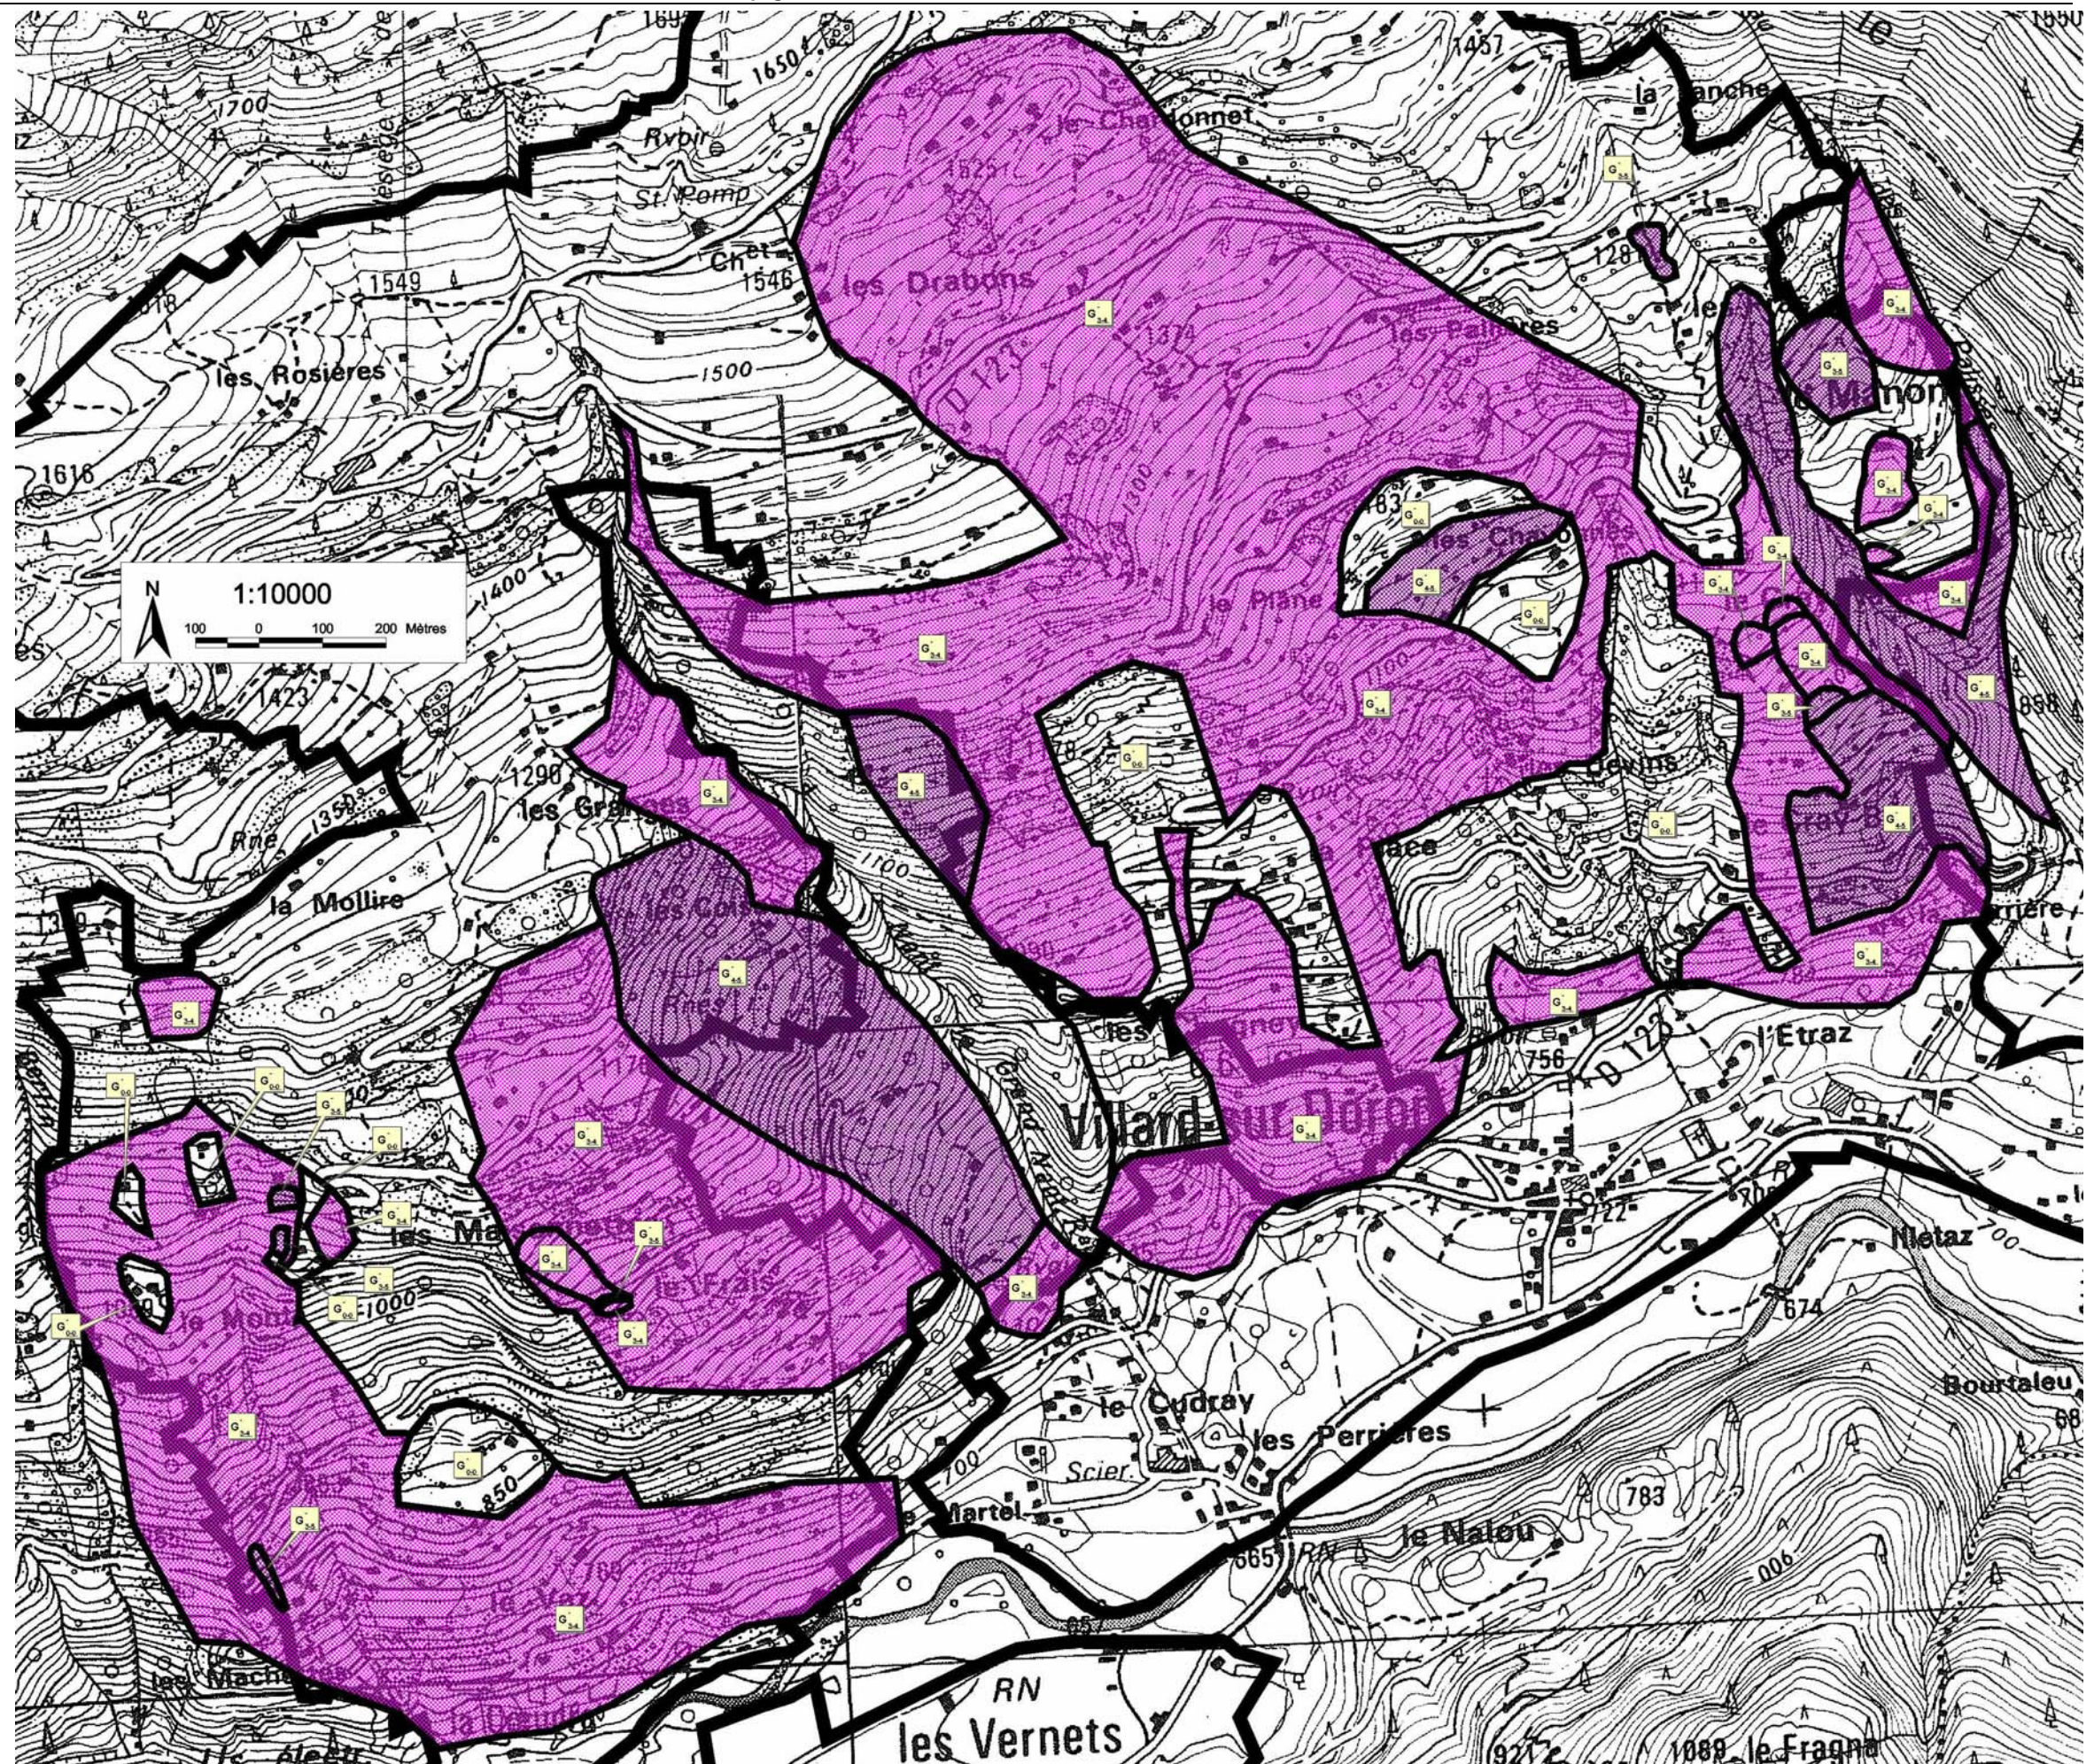
Vue d'ensemble des zones en glissement actif. Se reporter aux cartes suivantes pour les détails de chaque secteur.

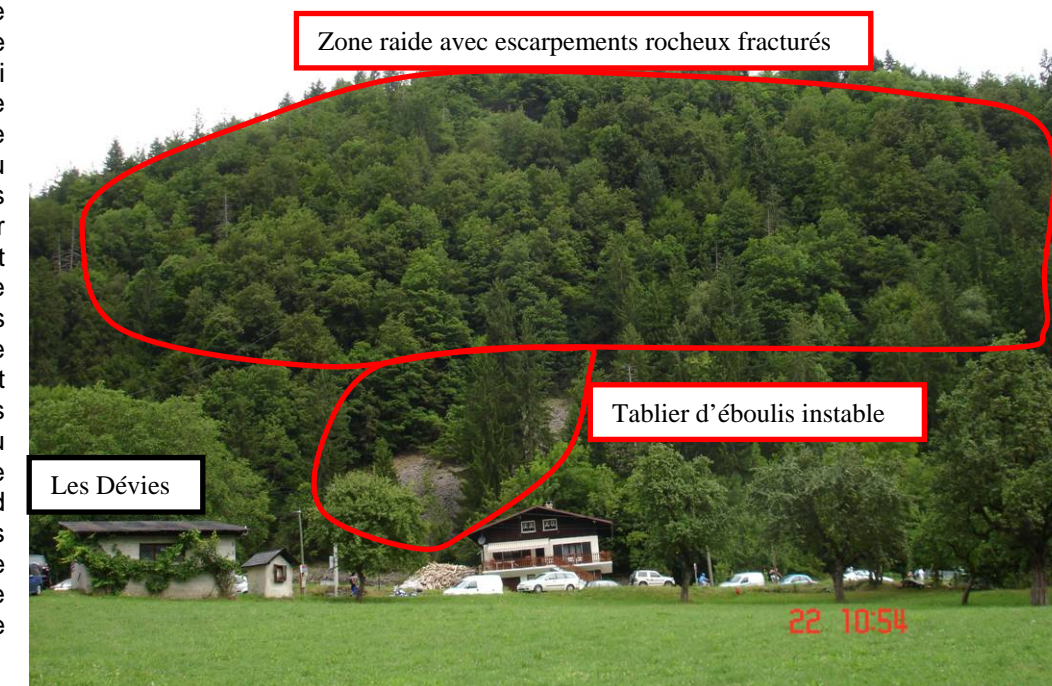
Fig 10 : vue sur le versant qui domine la partie est du hameau des Dévies

A l'extrémité Est du cône de déjection du nant Palisses, se trouve un versant raide qui domine directement la route menant à Beaufort. Au sein de ce versant, à l'aplomb du hameau des Chozalets, des affleurements rocheux dominent un tablier d'éboulis. La roche est globalement saine mais, compte tenu de la pente forte à l'aval, des chutes de pierres (de 10l à 20l de volume), en phase de roulement essentiellement, sont très probables jusqu'au pied du versant (B₂₋₆ puis B₂₋₄). La partie à l'est de la maison située au pied du versant est sujette à des chutes de blocs de l'ordre d'une centaine de litre de manière fréquente jusqu'à la route (témoignage de riverain) (B₂₋₅).
