COMMUNE DE VILLAROGGER

Plan de Prévention des Risques naturels prévisibles

1. Note de présentation

Partie 2 : **Présentation détaillée des aléas** (hors inondation par l'Isère)

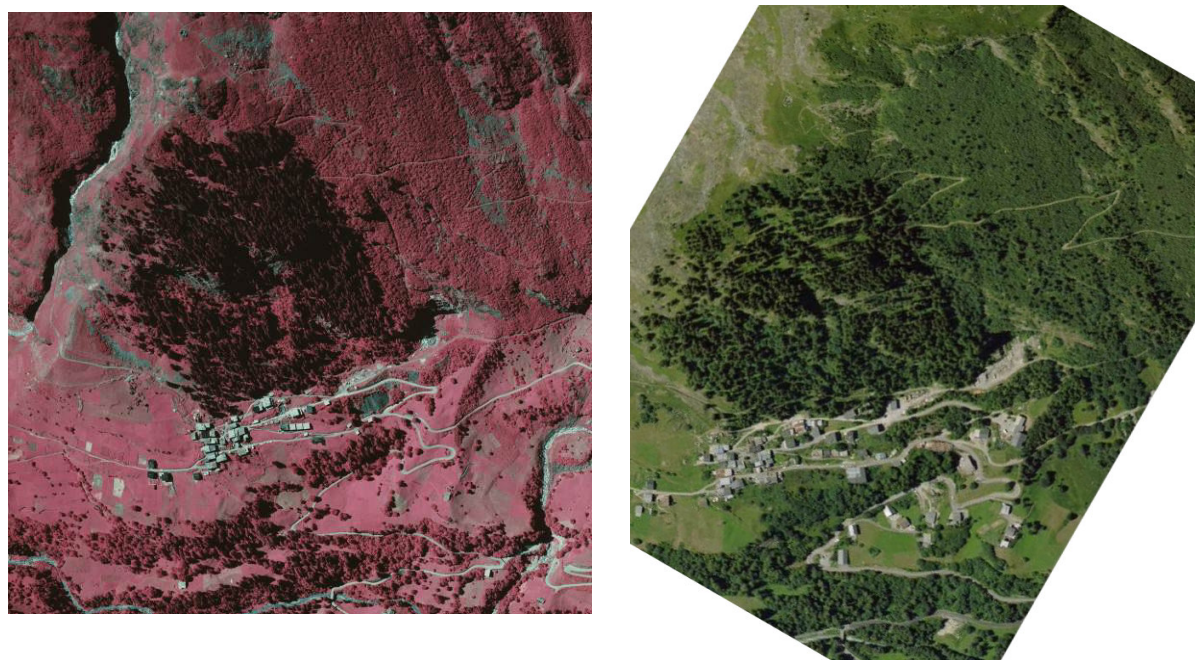
Figure VI-2 : comparaison de photos aériennes de l'IGN de 1982 (à gauche) et de 2013 (à droite), pour mesurer l'évolution du boisement dans les pentes dominant le Crêt de la Savinaz.

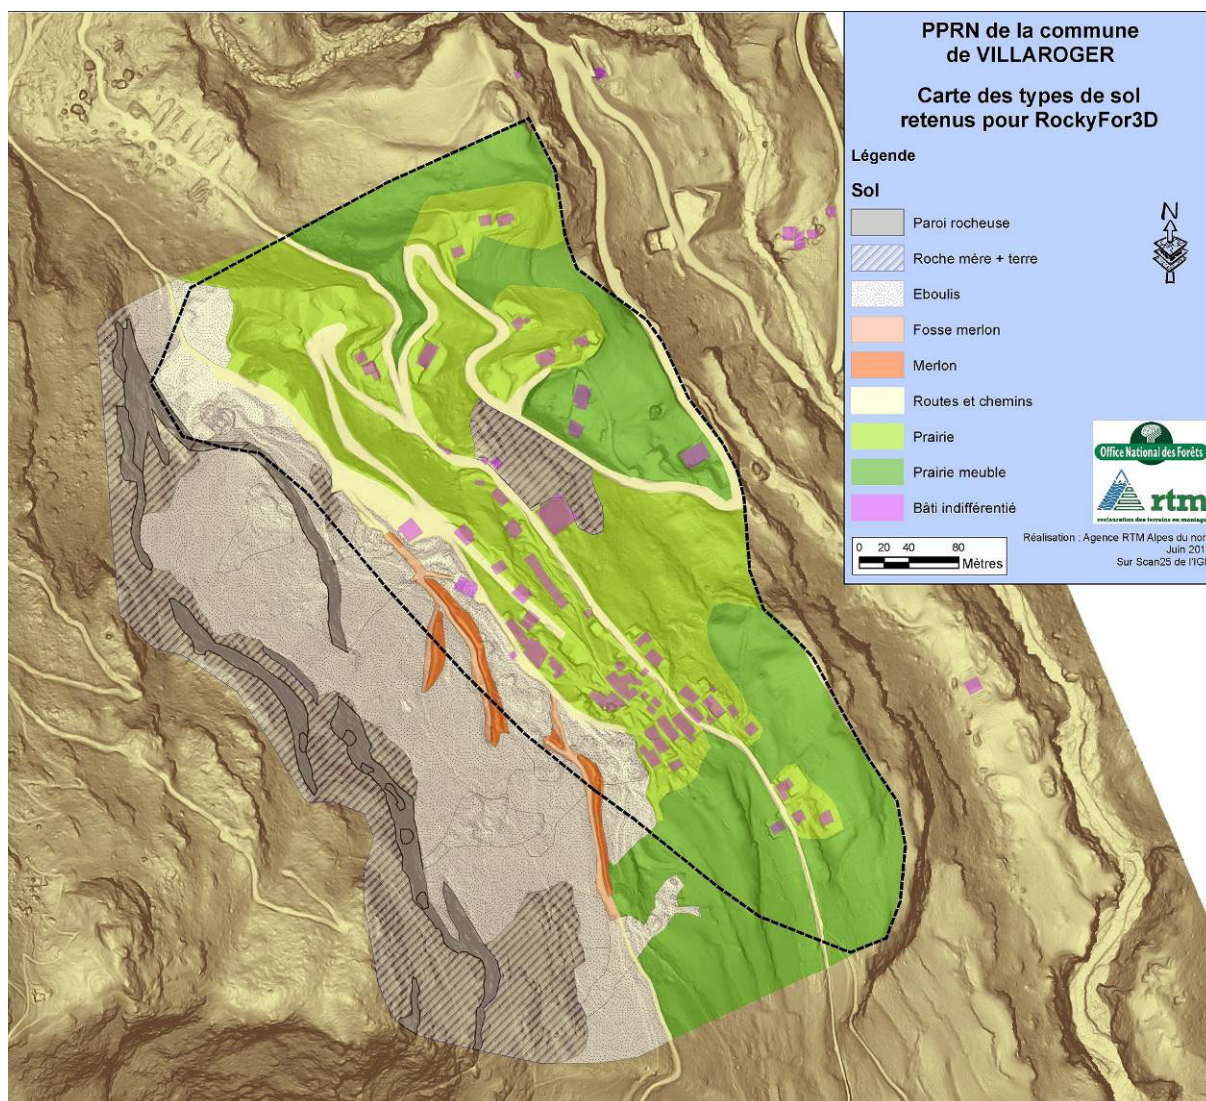
Figure VI-3 : carte des types de sol sur La Savinaz.

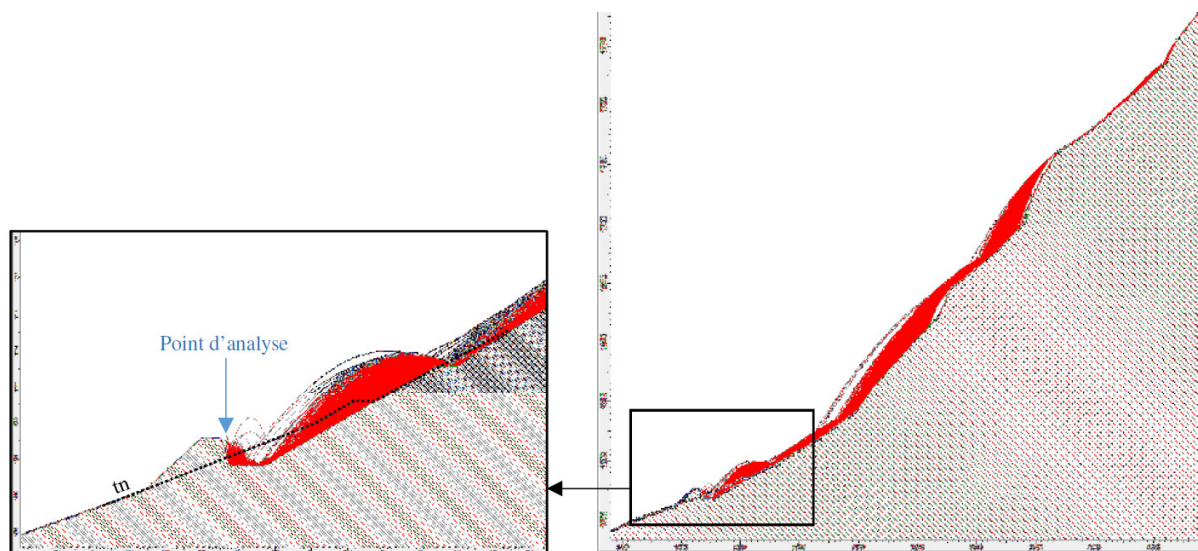
Figure VI-6 : résultats des trajectoires de blocs (en rouge) sur le profil dominant le réservoir d'eau au sud du hameau, avec le projet de merlon sud où la totalité des 10 000 blocs s'arrêtent.

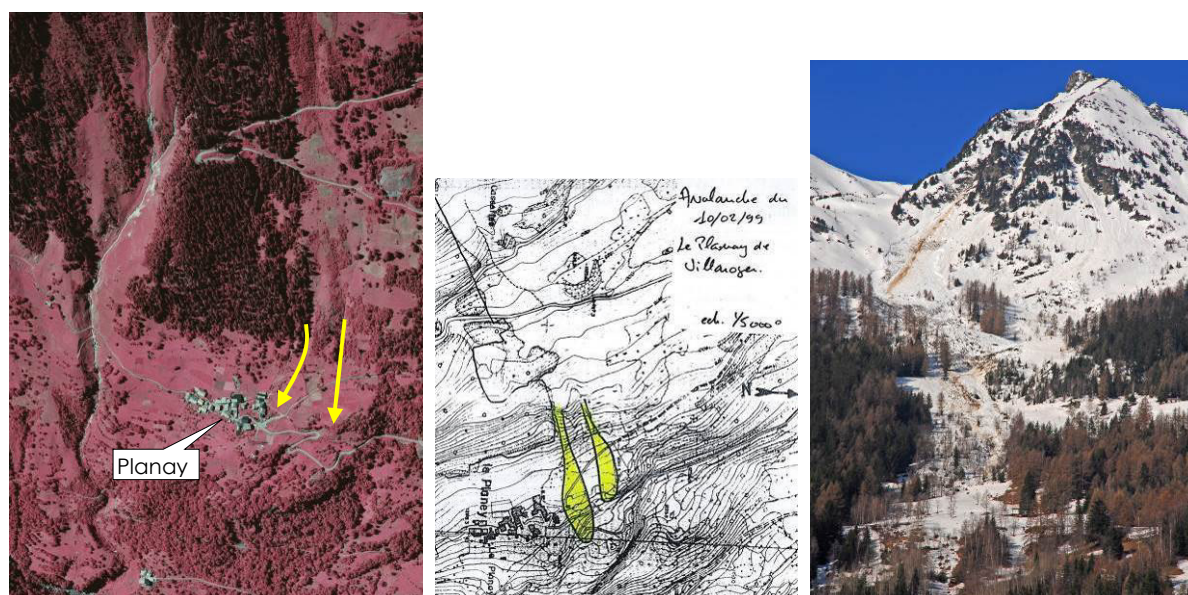
A gauche : photo aérienne du couloir déboisé en 1982 ; au centre : dépôts de 1999 à hauteur du Planay (1200 m) ; à droite : avalanche de neige humide du 18/04/2013 stoppée aux Cassettes (1700 m)

Vastes ruptures de plaques de neige récente formées par vent de secteur SW à NW, s'étendant aux pentes chargées sous 2100 m, en amont du Plan de l'Aiguille. Si une partie marginale de l'écoulement peut basculer dans le ruisseau du Planay en rive droite (emprise CLPA n°12), le reste emprunte la combe des Cassettes en la déboisant largement. Les dépôts peuvent s'épandre en rive droite jusqu'aux façades nord des 1ères maisons du Planay (type 1917), couper la route communale d'accès sur près de 500 m et se propager jusqu'à l'Isère. L'intensité prévisible sera forte compte-tenu des épaisseurs d'écoulement. Un effet de souffle est probable dans l'emprise de l'avalanche coulante.

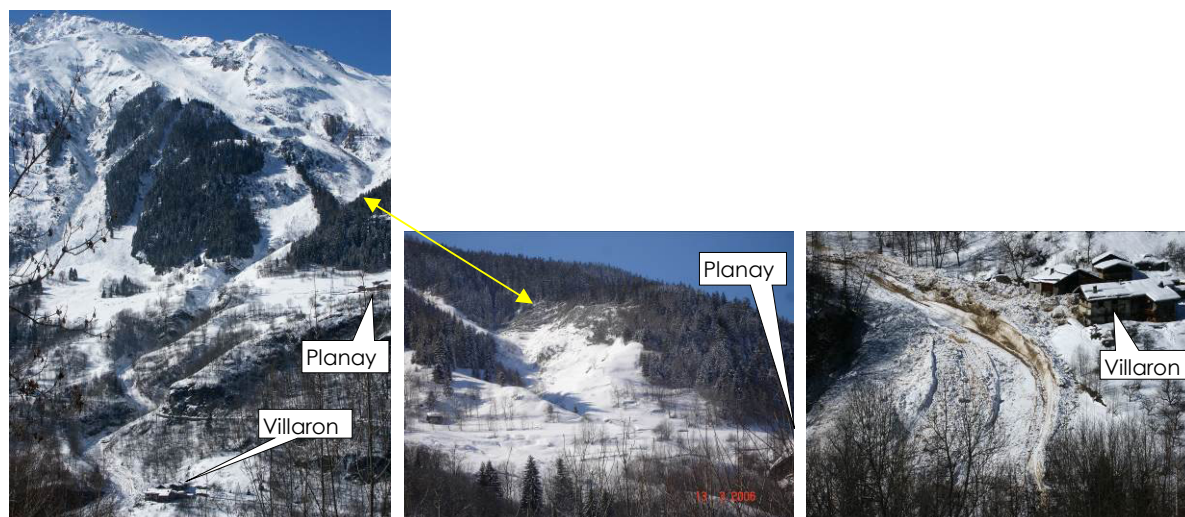
A gauche : photo générale du couloir juste après l'avalanche du 10/03/2006 ; au centre : chablis dans les épicéas provoqué par l'aérosol du 10/03/2006 ; à droite : dépôts de neige humide dans le Villaroger suite aux avalanches du 09 et 10/03/2006

- ♦ 09 et 10/03/2006 : Une 1^{ère} avalanche dépose une langue de neige humide vers le Villaron. Une 2^{nde} avalanche survient le lendemain. Son souffle couche des épicéas de plus de 80 ans en rive gauche, en direction du Planay. Au Villaron, une langue de neige humide et de débris d'arbres, longue de 20 m et haute de 8 m, pénètre lentement dans le hameau et s'arrête entre deux chalets, sans dégât notable. Cette langue est exceptionnelle (pas observée depuis au moins 80 ans). Sce : Fiche événement RTM + article DL du 13/03/2006 + fiche CLPA.

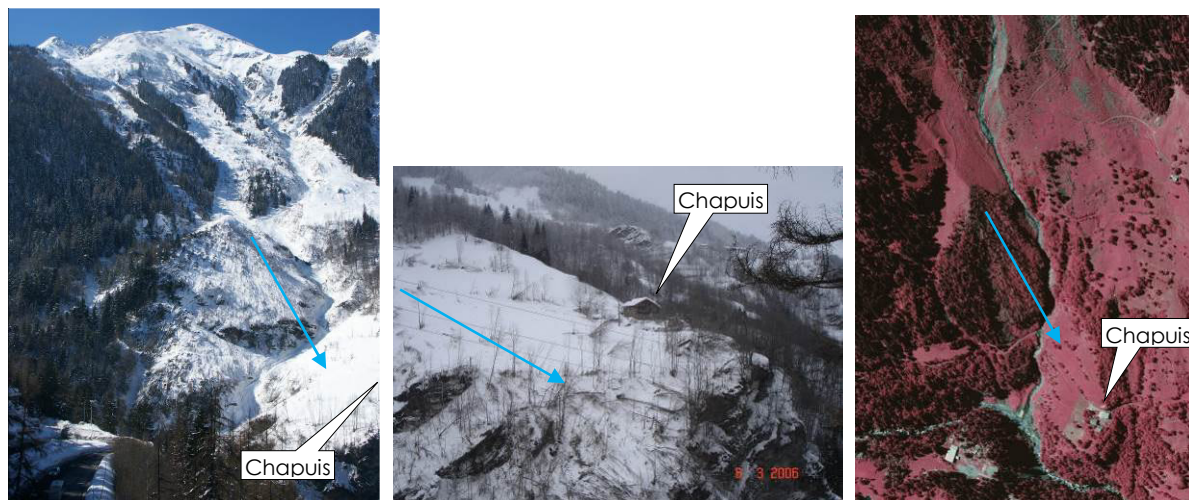
A gauche : photo générale du couloir juste après l'avalanche du 05/03/2006 ; au centre : feuillus cassés par l'aérosol du 05/03/2006 au Chapuis ; à droite : traces de dégâts forestiers similaires à mars 2006, sur photo aérienne de 1982.

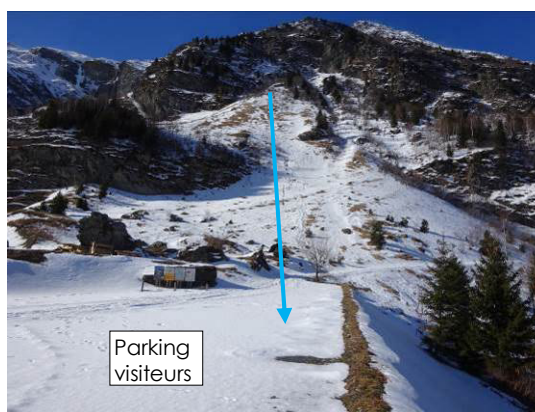
A gauche : photo générale du versant avalancheux et direction du souffle vers le premier chalet de la Gurraz ; à droite l'axe d'écoulement dense vers le parking visiteurs.

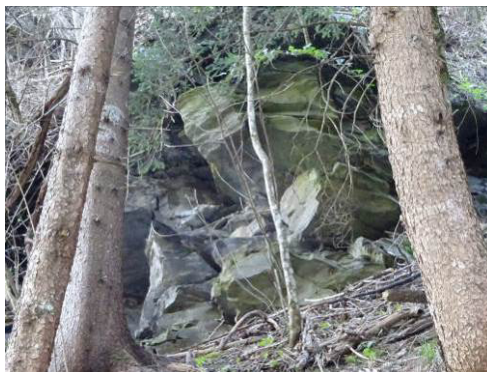
Massif schisto-gréseux décomprimé à l'entrée ouest de la Bonneville, pouvant fournir des blocs < 1m³ jusqu'à la route communale.

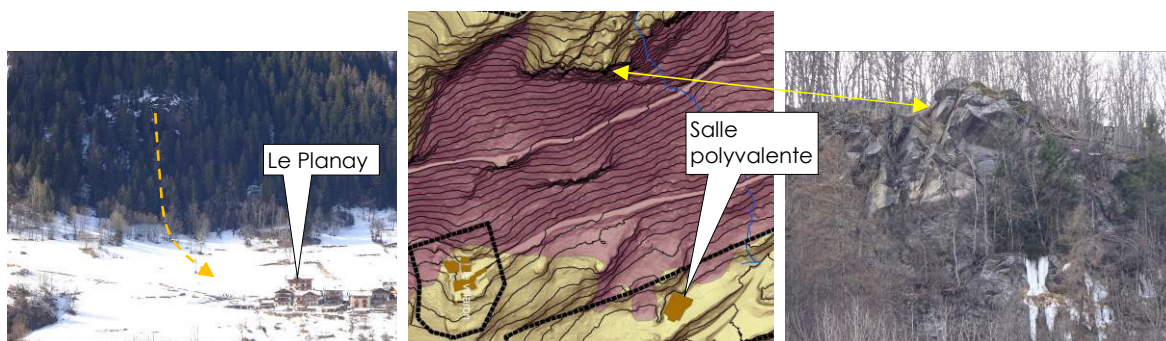
A gauche : localisation de l'escarpement rocheux en forêt, en amont du plateau du Planay. Au centre : la salle polyvalente dominée par une falaise, avec l'aléa chute de blocs. A droite : détail des instabilités de falaise.

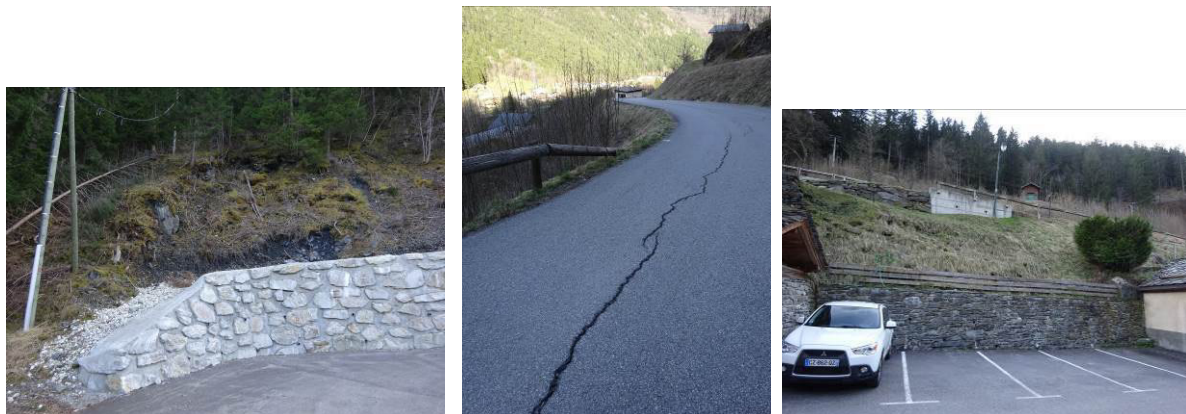
A gauche : reprise du mur de soutènement de la route d'accès à Ronaz après son basculement sur 10 m de long.
Au centre : fissures d'affaissement de la route d'accès à la Bonneville. A droite : murs de soutènement successifs dans l'axe de la combe en glissement moyen, jusqu'au parking de la Bonneville.
