Glissement de terrain de Sainte-Foy-Tarentaise

Généralités

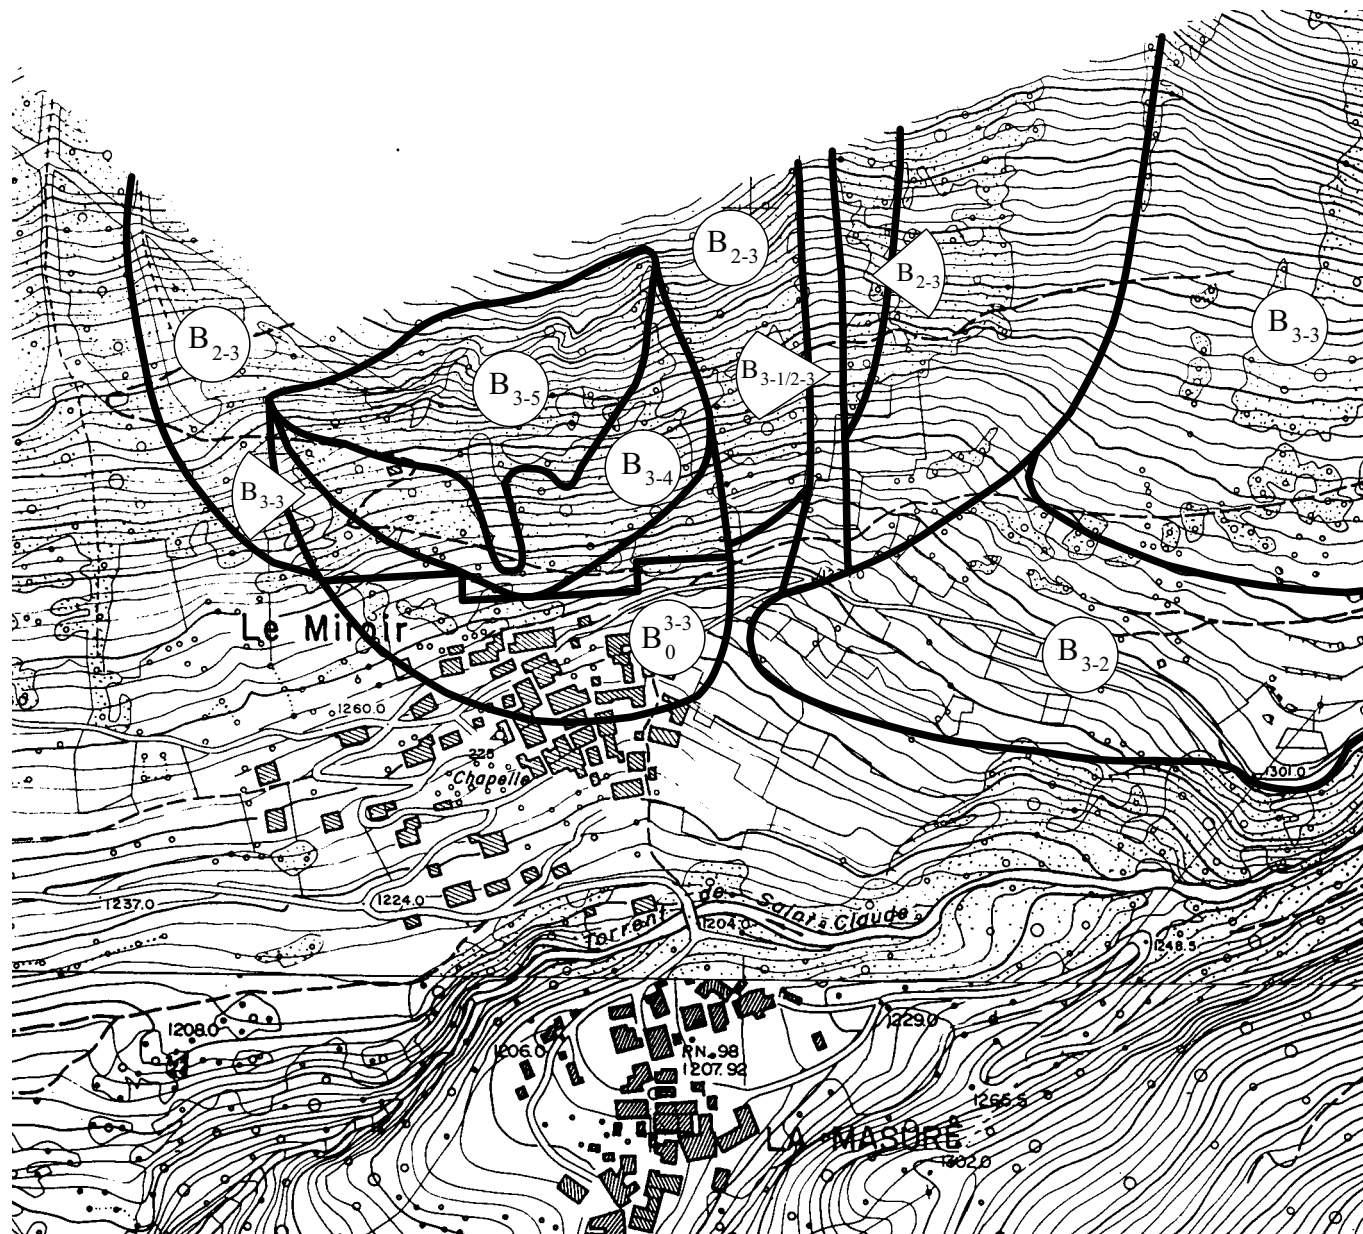
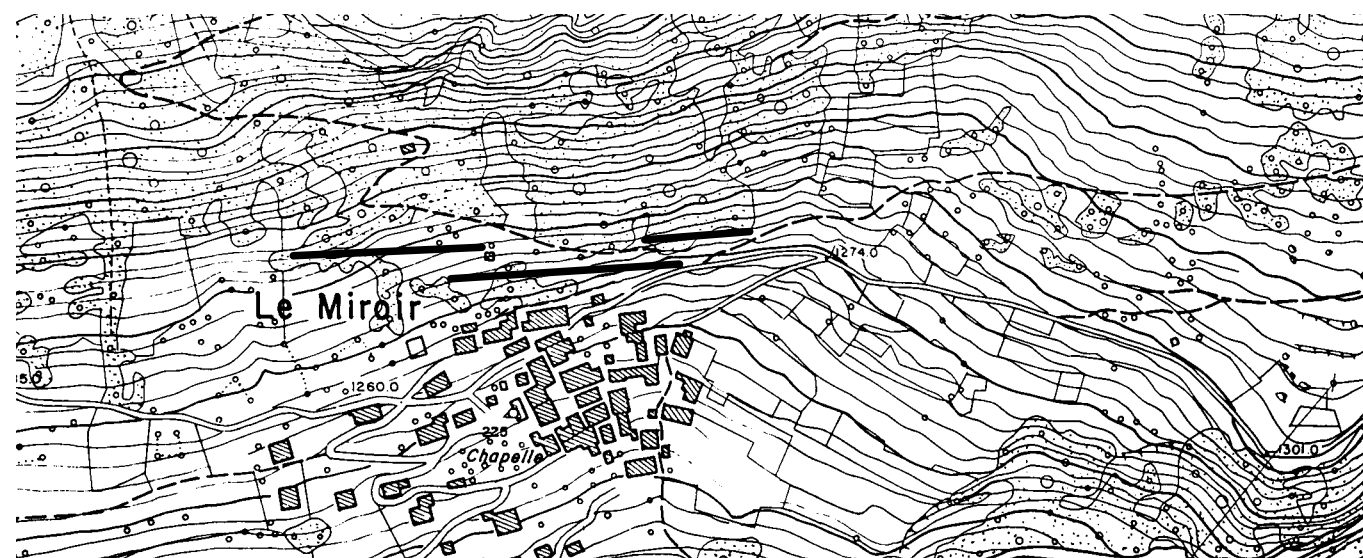
Carte de situation des ouvrages existants (filets pare-pierres).
Echelle : 1/5000.

Nature : les blocs déséquilibrés par les éboulements de 1989 sont minés la même année; quatre filets pare-pierres d'une longueur totale de 300 m sont installés juste au dessus du Miroir en 1989 et 1990.
