Préfecture de la Savoie

COMMUNE DE **Beaufort-sur-Doron**

Plan de Prévention des Risques naturels prévisibles

1 - Note de présentation

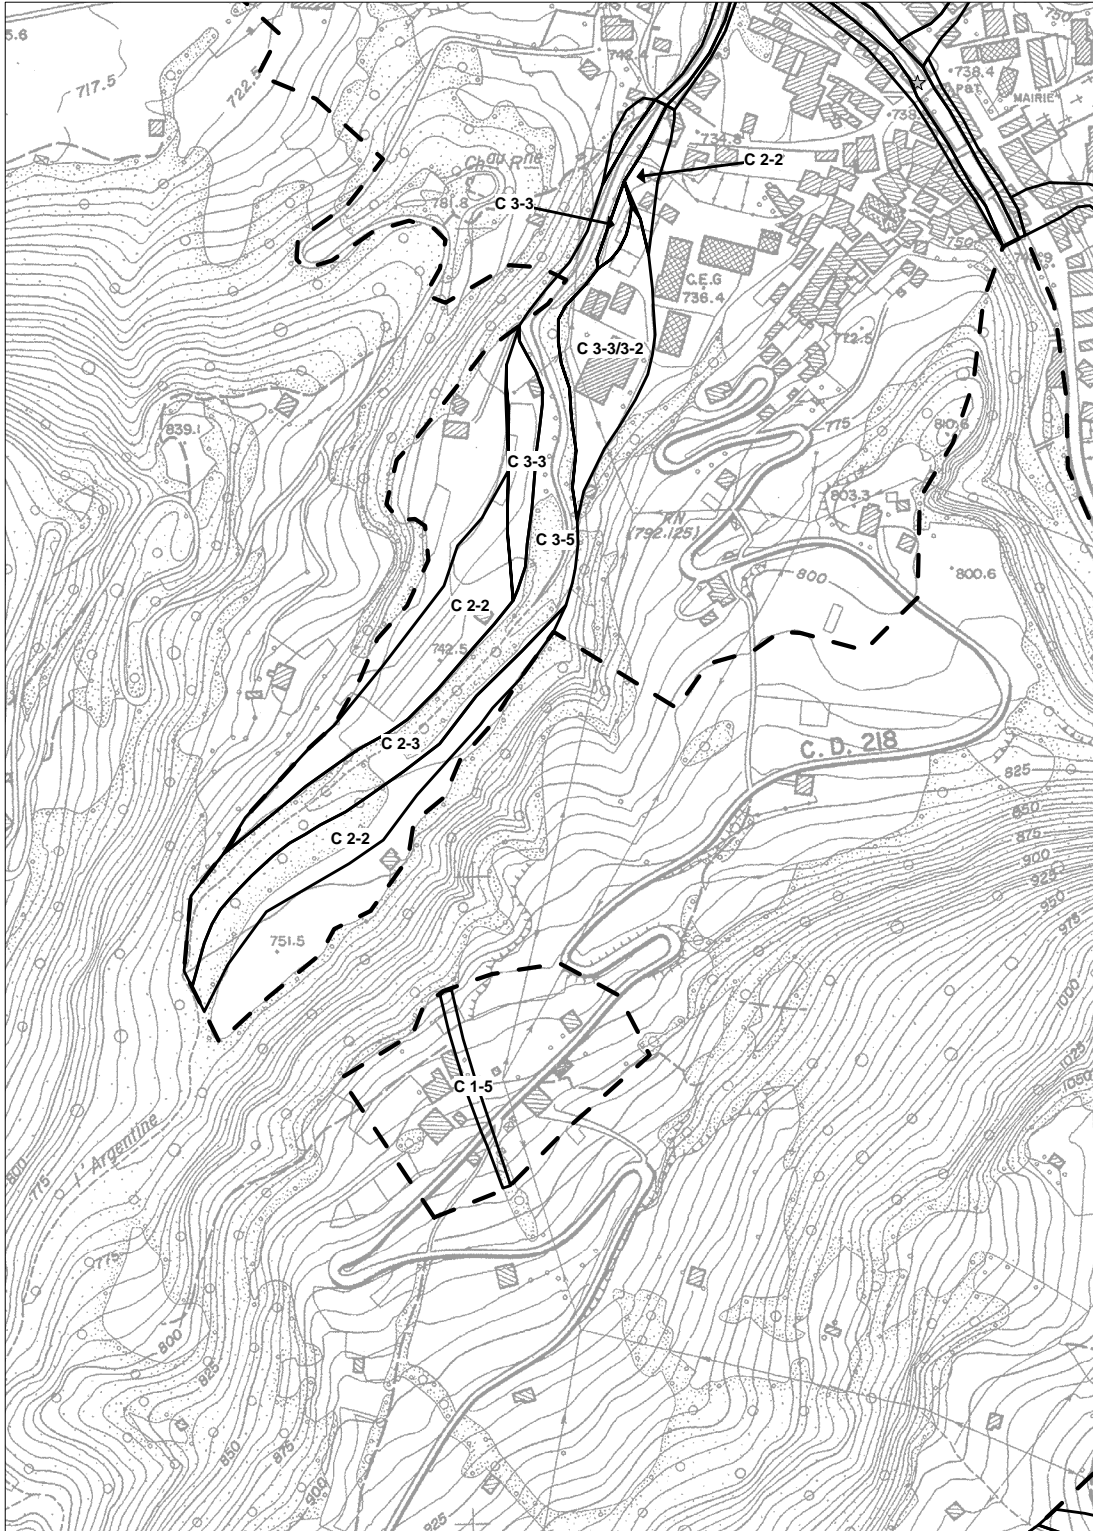
Secteur : Le ruisseau de l'Argentine entre la sortie des gorges et sa confluence avec le Doron
Nature du phénomène naturel : Crue torrentielle

27 novembre 1983 : Brèche de 60 mètres dans la digue de protection de la salle polyvalente

- Barrage de Saint Guérin
- Mur et digue de protection des installations et parkings de la salle polyvalente de Beaufort. Photo n°17 et 18.

⇒ Une étude a été réalisée par le CEDRAT en mars 2000 dans le secteur compris entre la sortie des gorges et le pont de Glirettaz. On a reporté sur le plan ci-contre les zones inondables en crues décennale et centennales (C3-3 et C3-5). Il s'agit d'un écoulement d'eau boueuse dont les vitesses sont comprises entre 2 et 4 m/s. En crue très exceptionnelle (supérieure à la centennale), on considère que les eaux de débordements peuvent envahir l'ensemble du lit majeur (C2-2). Une étude du CIDEE de mars 2004, relative au confortement du mur de la salle polyvalente, confirme le risque de débordement par dessus le mur de la salle polyvalente pour une crue centennale. Le débordement en rive gauche dès la crue décennale ne permet pas de soulager le cours d'eau significativement car la capacité de stockage y est faible.

⇒ Dans la continuité des travaux réalisés sur le Doron, des modifications importantes ont été apportées au ruisseau de l'Argentine.

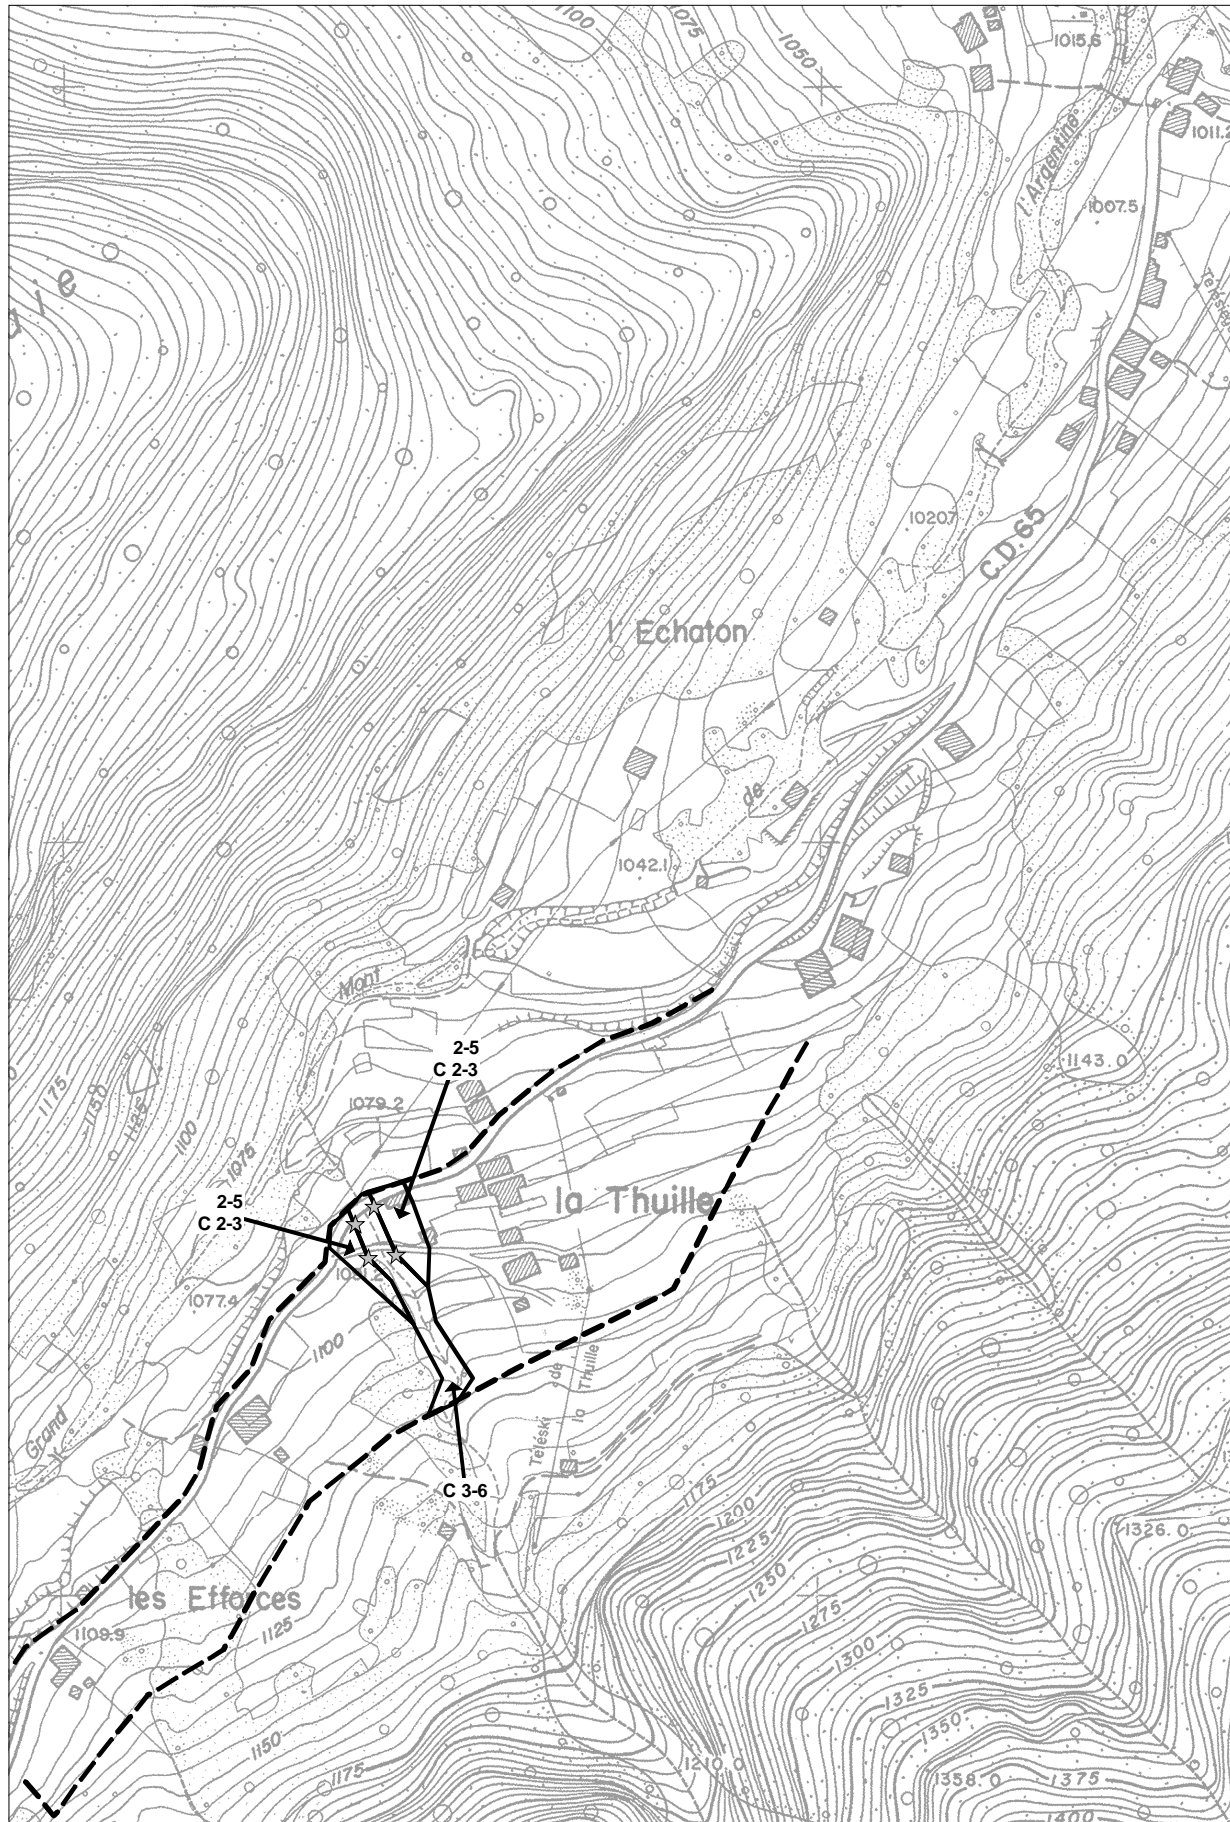
Secteur : Petits couloirs au sud-ouest du village de l'Argentine

Nature du phénomène naturel : Coulée boueuse

Le phénomène de référence est une coulée de boue qui s'étend dans la prairie à l'aval de deux petits couloirs.
