COMMUNE DE  
**BONNEVAL sur ARC**

# **Révision partielle n°1 du Plan de Prévention des Risques naturels prévisibles**

## **1 - Note de présentation**

Le présent document a pour but de permettre la prise en compte des risques d'origine naturelle sur le secteur de Tralenta, après la construction de nouveaux ouvrages de protection contre les avalanches et les chutes de blocs. Il conduit à une **révision partielle du PPR** approuvé le 23 août 2006, sur le périmètre précisé ci-dessous.

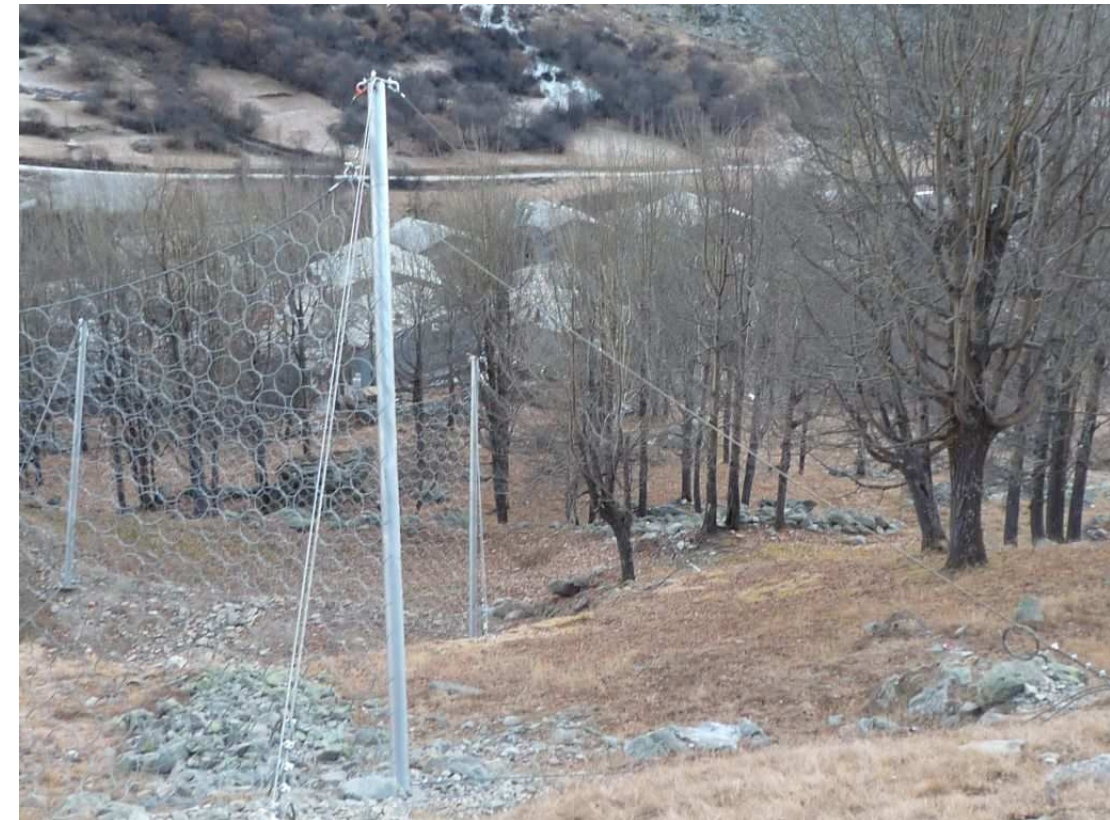
Photo P Macabies RTM

Noter que les filets ne protègent pas complètement la maison (toit noir) à droite des filets.

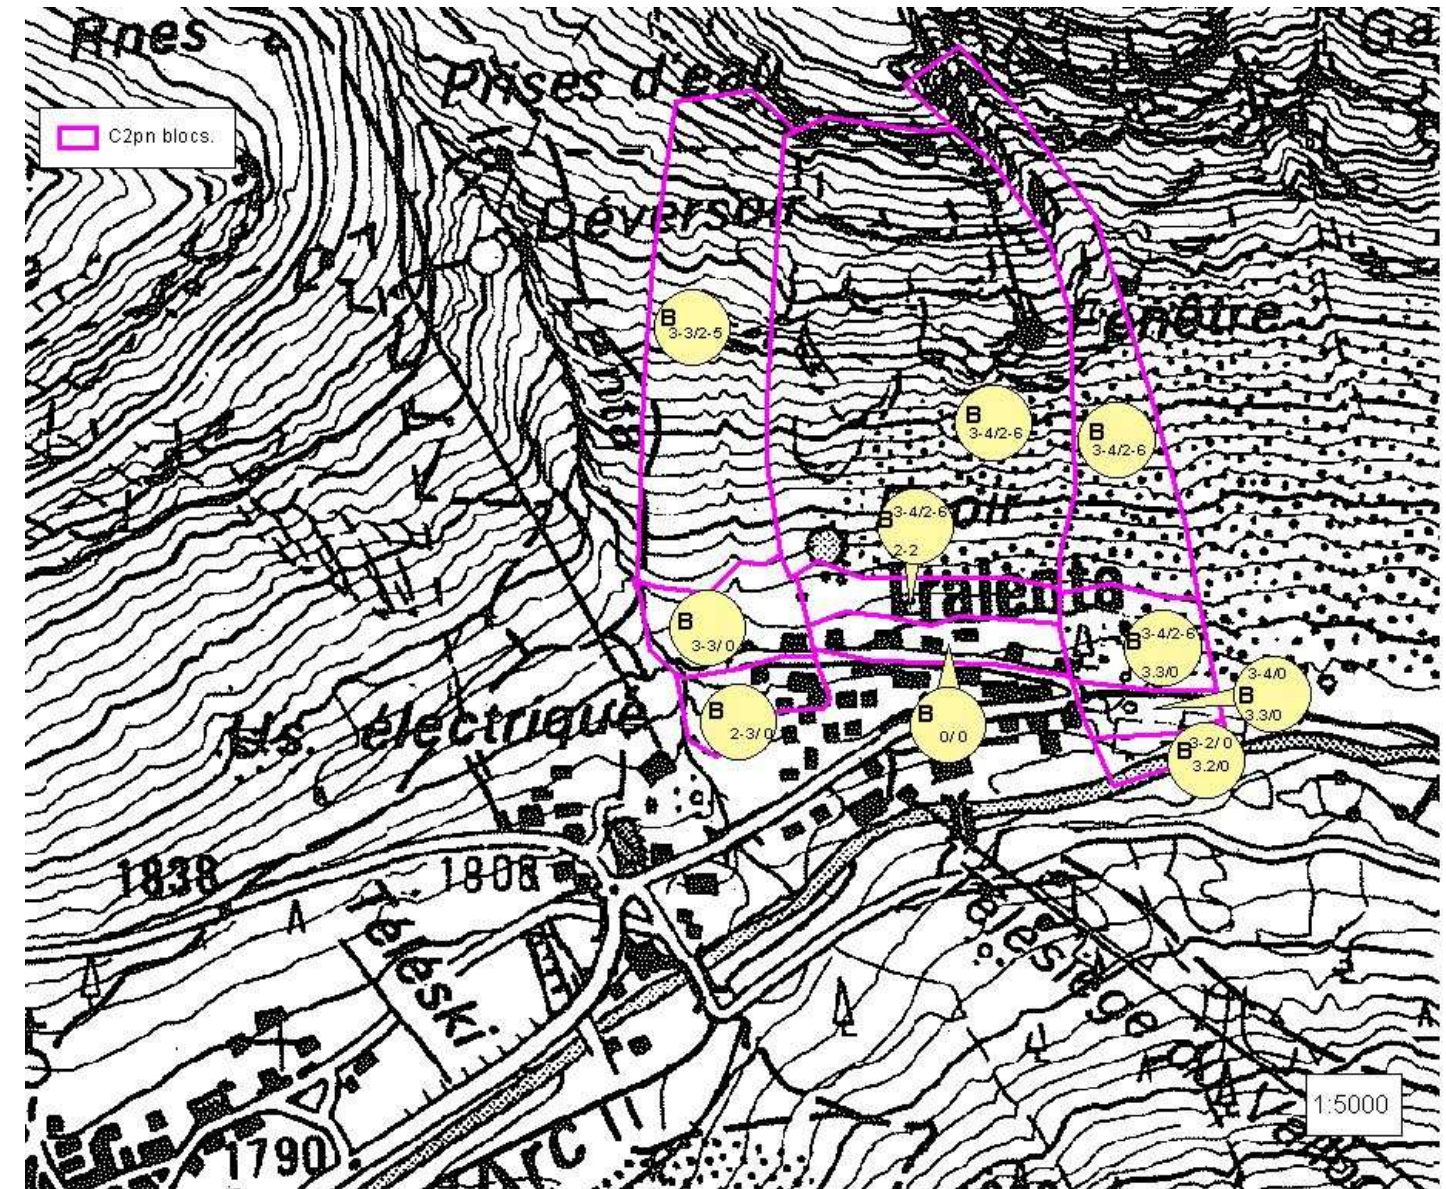
### Carte pondérée des phénomènes « chutes de blocs »

Rappel : En indice des pastilles, les deux premiers chiffres indiquent l'intensité puis la fréquence du phénomène centennal, les deux suivants ceux du phénomène de faible temps de retour.
