COMMUNE DE **Brides-les-Bains**

Plan de Prévention des Risques naturels prévisibles

1 – Note de présentation

ONF - SERVICE RTM Savoie

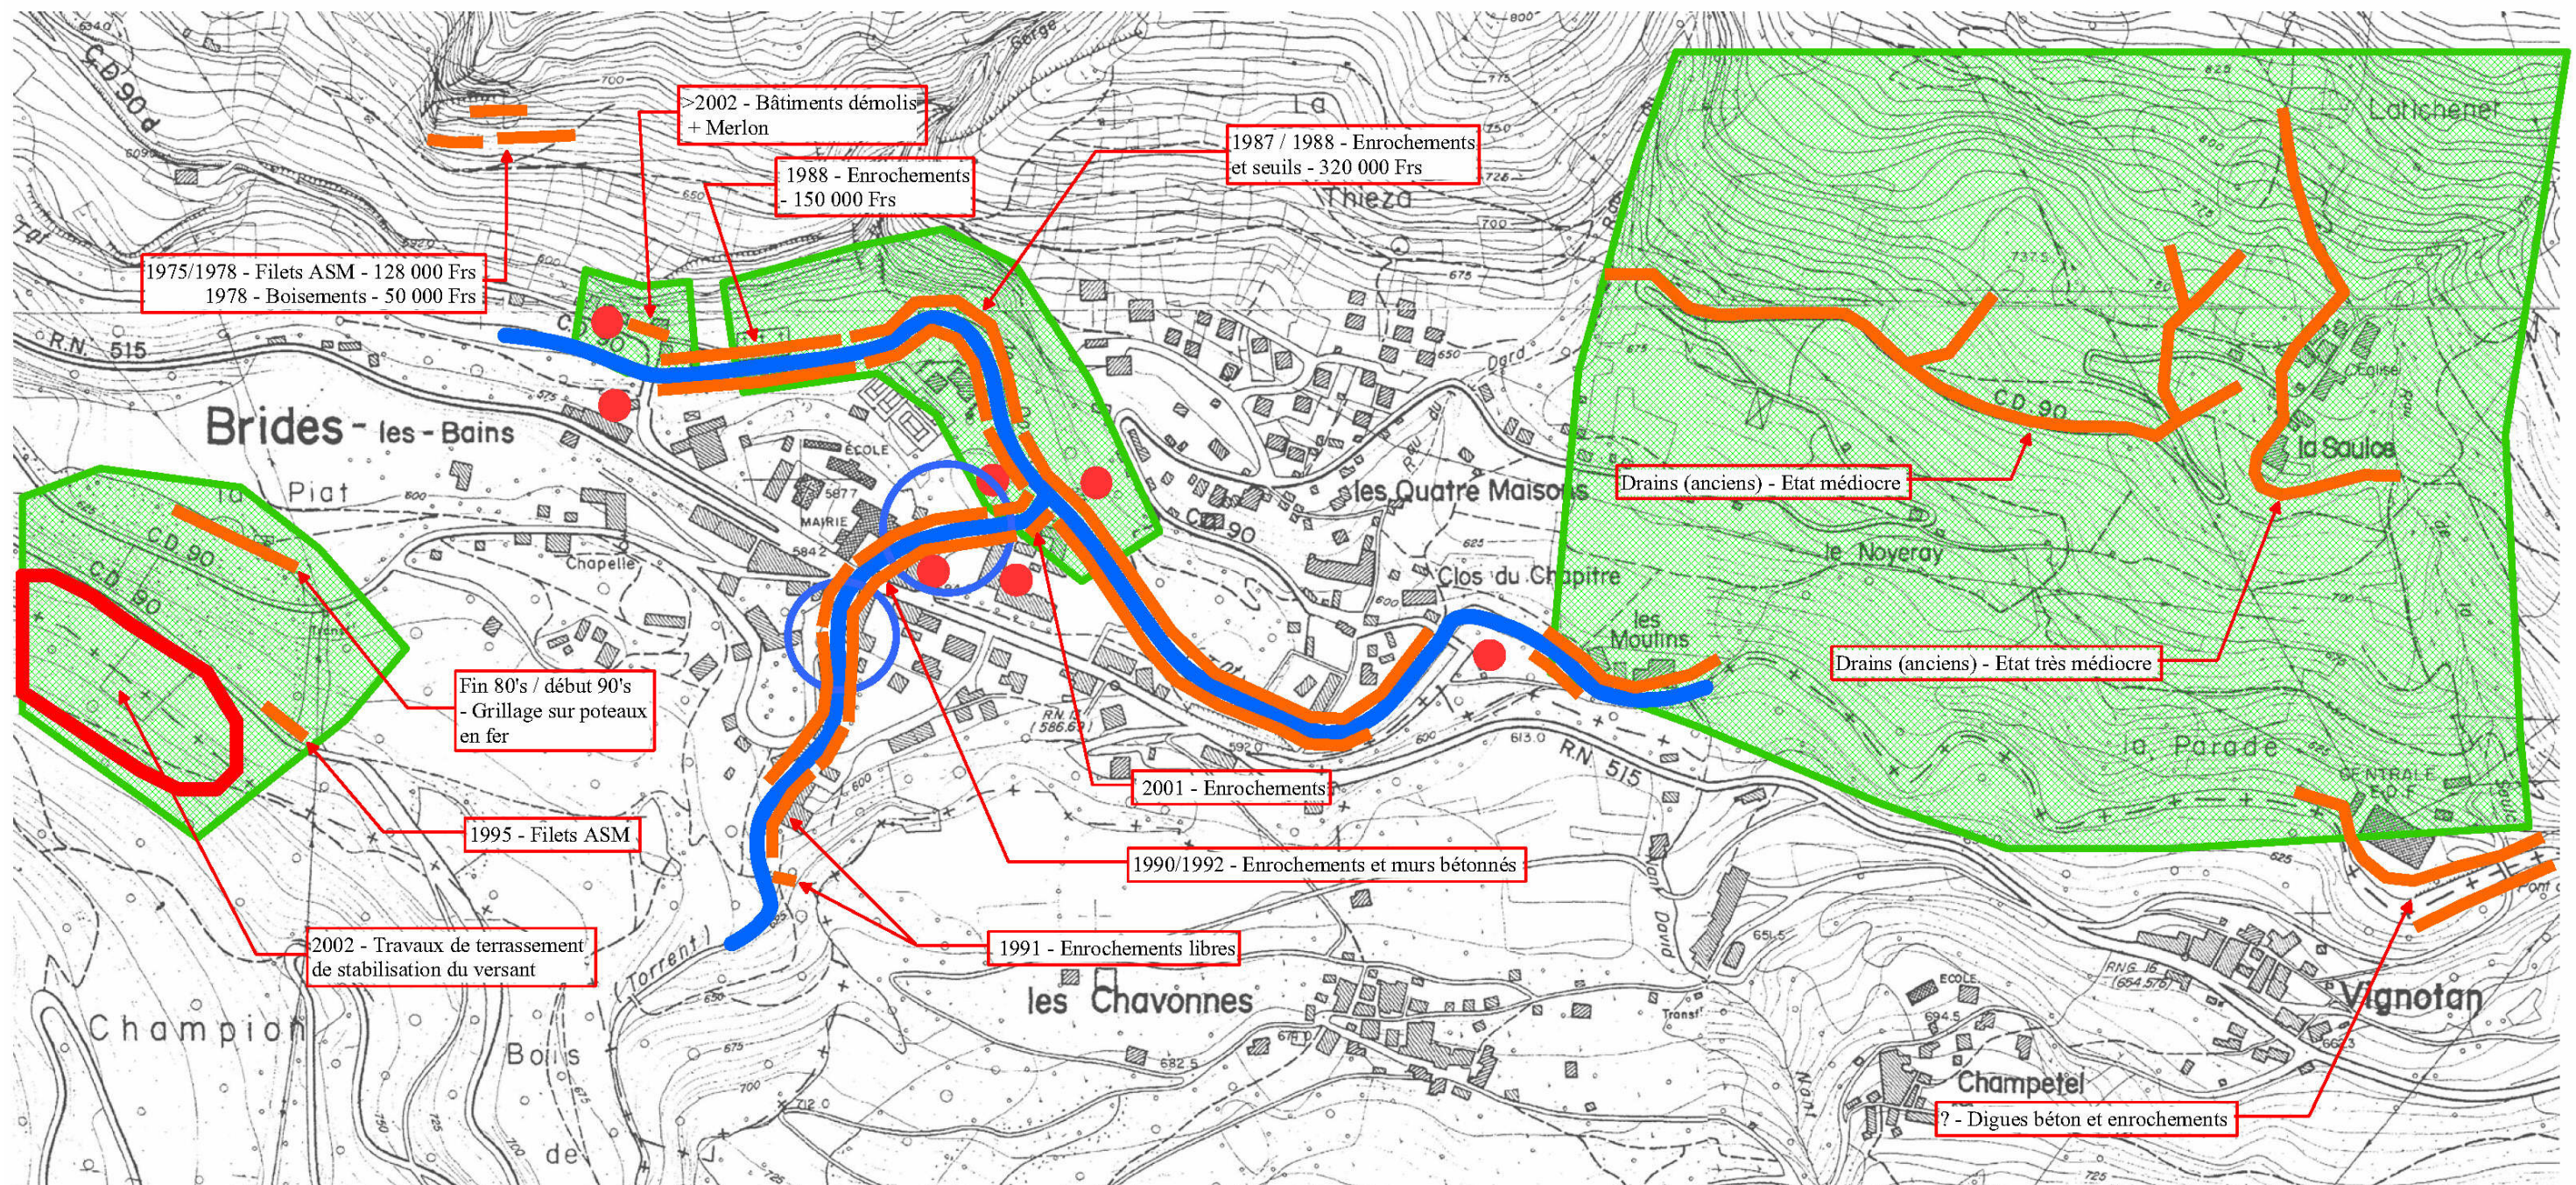
Carte des ouvrages de protection existants & localisation des études et sondages recensés

Protections :

Etudes de versants (glissements, chutes de blocs, éboulements)

Nature : Drains souterrains et aériens (se reporter à la carte des ouvrages, page 23)
