# Plan de Prévention des Risques naturels prévisibles

## Commune de LANDRY

### 1.2 – Note de présentation

#### Partie 2 : Aléas

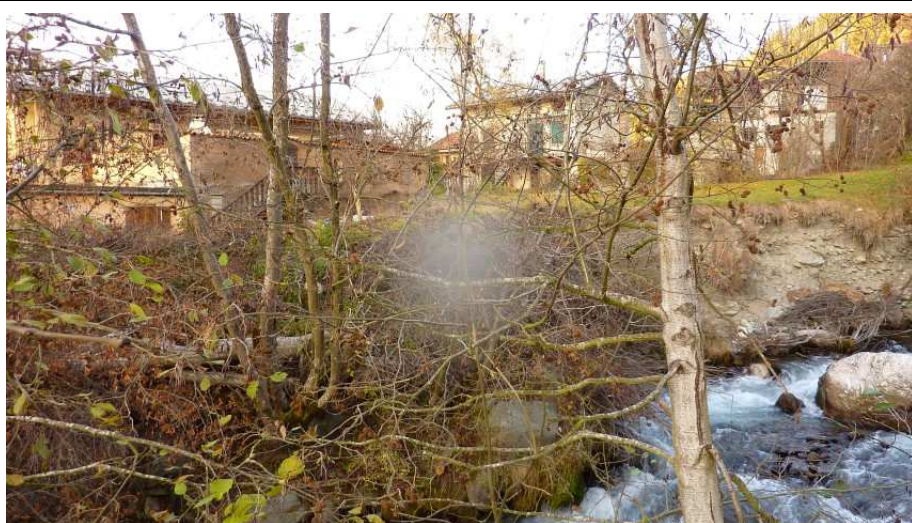
◀ *Erosion active de la berge en rive droite, entre le pont supérieur de la RD87 montant à Vallandry et celui de la RD220 menant à Hauteville-Gondon.*

De fait, le transport solide observé provient surtout du dernier tronçon: arrachements de berges ponctuels, en particulier dans la traversée du bourg, où la section entre les 2 ponts départementaux s'avère très sensible au phénomène:

- nombreux remblais de diverses époques très affouillables;
- protections de berges hétérogènes et insuffisantes, souvent édifiées par les riverains;
- effets du pont de la RD220 sur le creusement en aval.

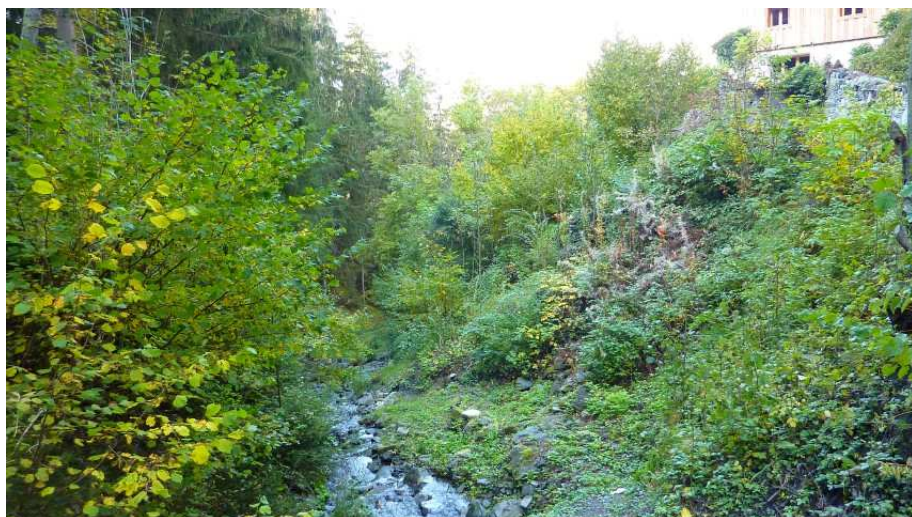
◀  
*Ruisseau du Villard.*

*Vue sur la rive droite en aval du Parchet.*

A 980m d'altitude, à l'amont du Parchet, le lit porte les traces de laves torrentielles successives, plutôt anciennes. L'une d'entre elles, constituées de très gros blocs de plus d'1m<sup>3</sup>, doit dater de la 1<sup>ère</sup> moitié du XX<sup>e</sup> siècle. Le lit semble s'être profondément creusé lors de ses crues, peut-être de 1 à 1.5m. Au droit du Parchet, le lit s'encaisse profondément. Des arrachements superficiels des berges se sont produits historiquement, emportant le petit chemin, mais sont actuellement revégétalisés.

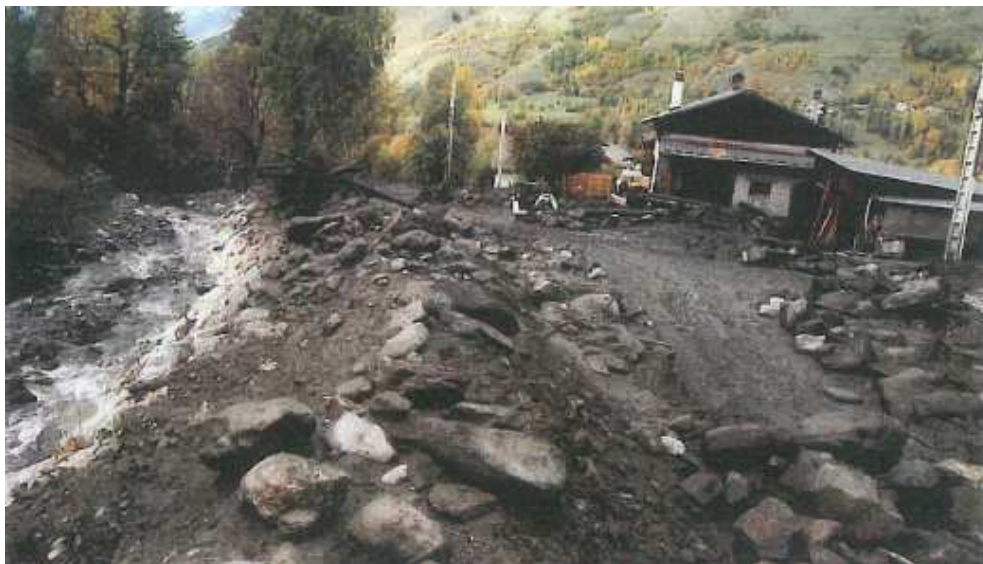
*Vue des dégâts causés par la lave des 14-15/10/2000 dans le hameau du Villard, rive droite.*

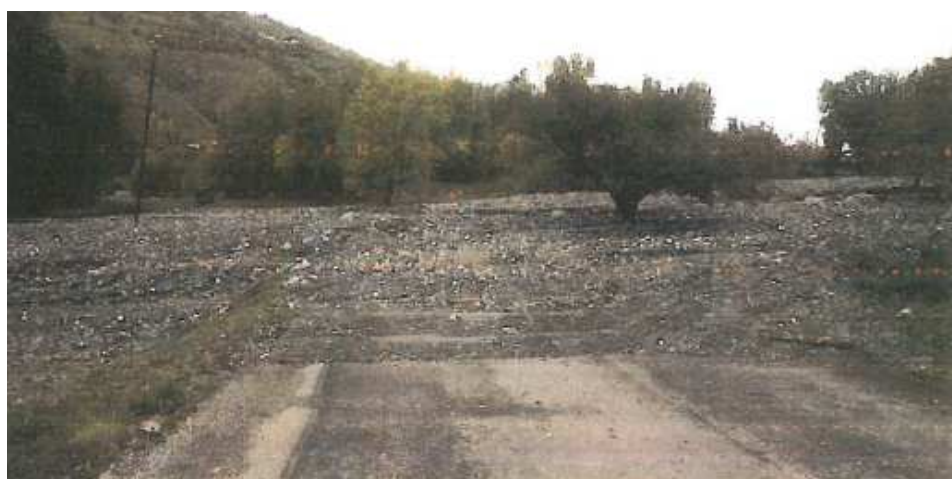
*Vue des dégâts causés par la lave des 14-15/10/2000 au niveau de la départementale, rive gauche.*

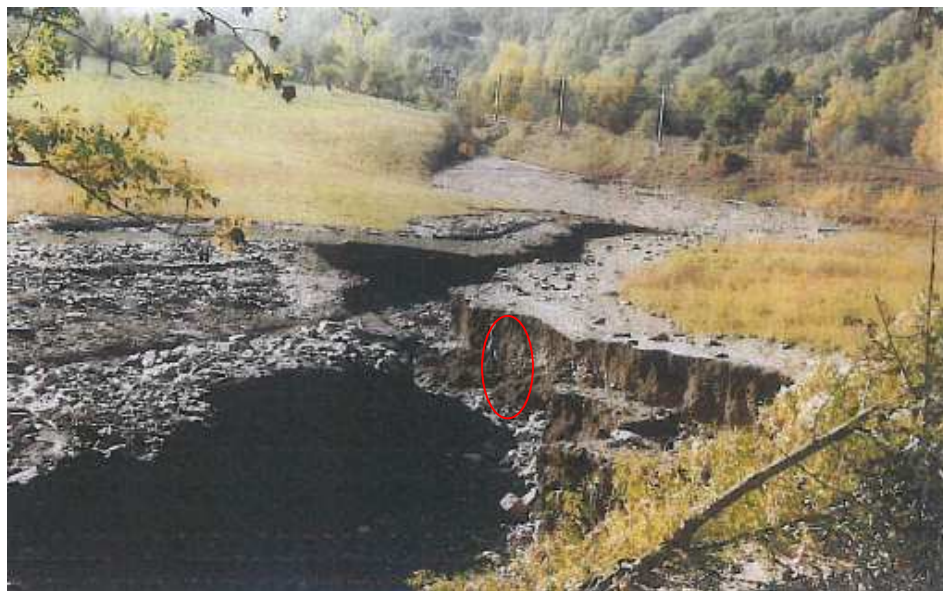
*Vue des dégâts causés par la lave des 14-15/10/2000 dans les prés en aval de la départementale, rive gauche.*

*Encerclé en rouge, un personnage donne l'échelle de la profondeur des ravinements hors du lit mineur.*
