COMMUNE DE
Les Allues

Plan de Prévention des Risques Naturels

1 - Note de présentation

Alp'Géorisques

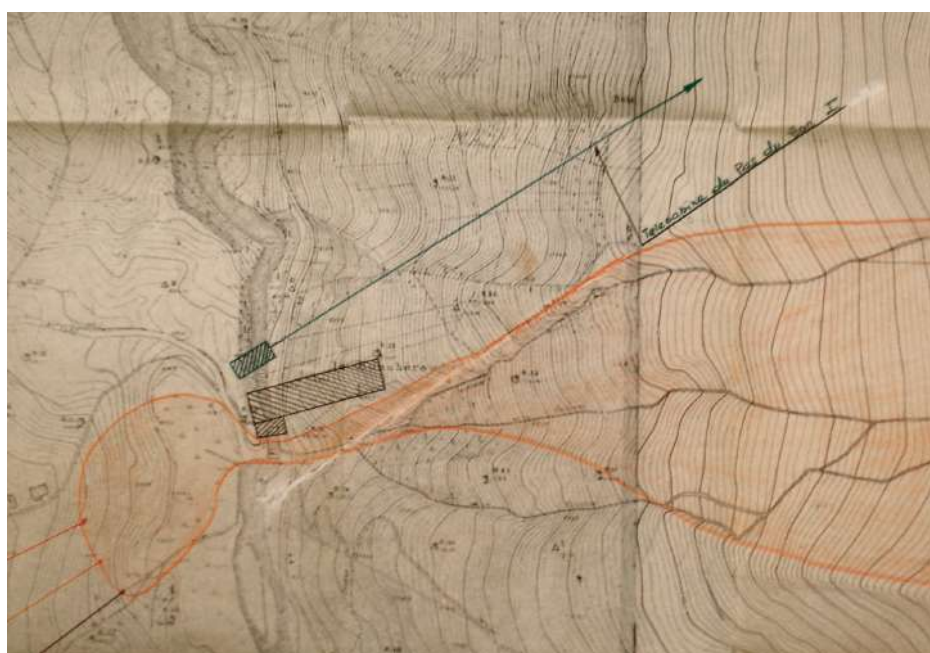
22 Mars 1971 : La coulée est descendue en fond de vallée au niveau de l'actuel office de tourisme et serait même remontée sur le versant opposé. La hauteur de neige dans la zone aujourd'hui urbanisée est estimée entre 6 et 8m (source : fiche événement RTM, étude Toraval).

Figure 7 : report de l'avalanche de 1971 (archive RTM)

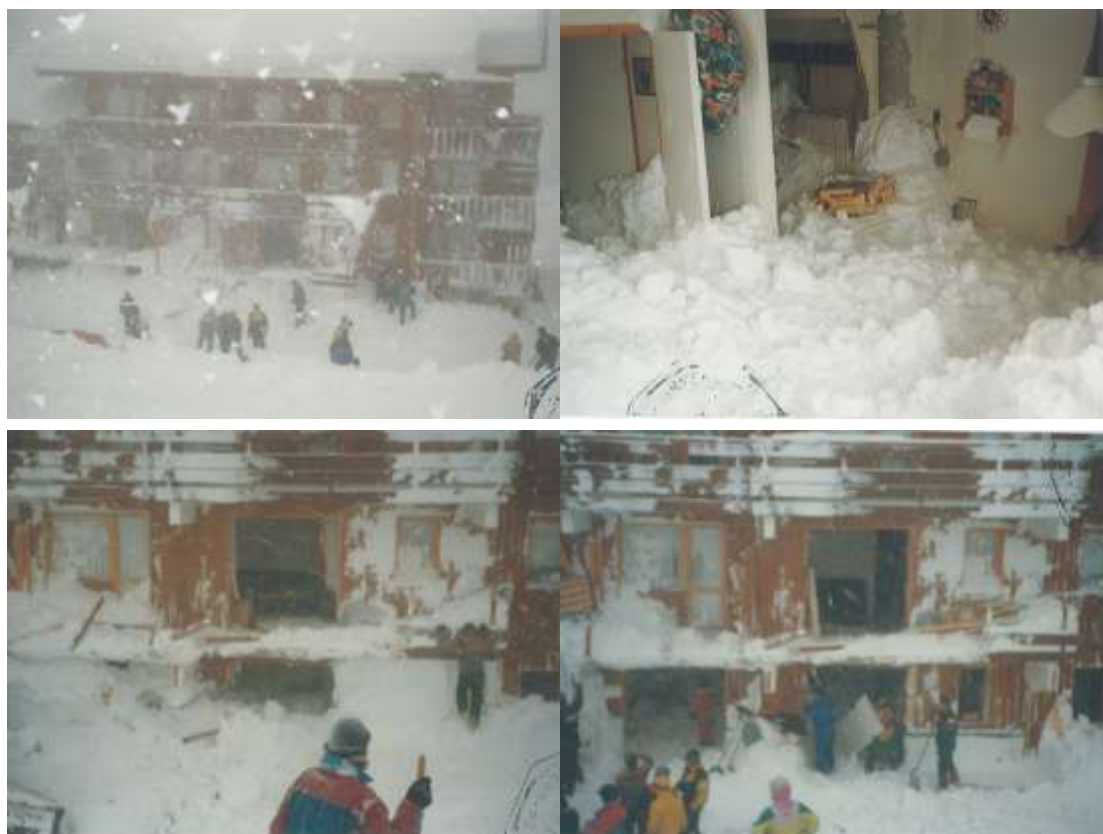
30 Novembre 1996 : L'avalanche s'est déclenchée naturellement et s'est propagée en aérosol à l'issue d'une rupture de plaque à vent. Elle a dévasté neuf appartements du bâtiment des « Cimes 2 » et elle est appuyée sur celui des « Cimes 1 » (voir photographies page suivante). Elle a également emporté la cabane des motoneiges. Elle s'est arrêtée en limite du parking. Altitude de départ : 2120 m. Altitude Arrivée : 1800 m. Largeur : 80 mètres environ. Longueur : 800 mètres environ. L'avalanche a eu lieu après de très fortes précipitations neigeuses (2 mètres de neige cumulés en deux semaines, 50 cm de neige fraîche la veille de l'événement), accompagnées d'un vent très fort. Quelques arbres ont été abîmés par le souffle de l'avalanche en rive droite (sources RTM, PV gendarmerie Bozel, Cémagref, CATNAT).

Figure 12 : dégâts occasionnés par l'avalanche de novembre 1996, sur le bâtiment des Cimes 2 (source : PV 1142/96 Brigade de Bozel)

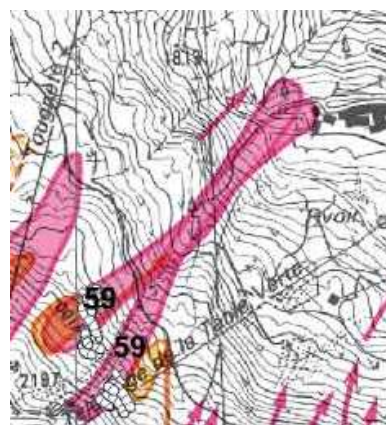
La CLPA a identifié ces deux couloirs sous le numéro 59. La CLPA antérieure à l'événement identifiait une coulée localisée possible (flèche). Le document a été mis à jour depuis. Les fiches analytiques ne font pas état d'autre événement.

Figure 13 : extrait de la CLPA (feuille AT66)

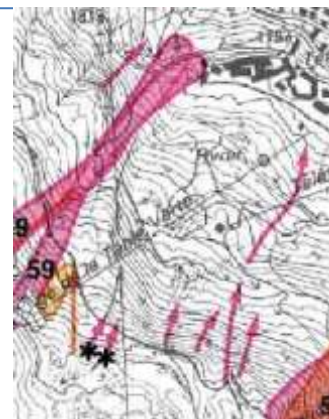
A l'est du couloir des Cimes 2, un secteur identifié par des flèches sur la CLPA peut générer des coulées avalanches localisées. Compte tenu de la topographie, celles-ci seraient probablement stoppées par le replat formé par la piste de ski. Néanmoins un phénomène exceptionnel, généré par des conditions météorologiques défavorables pourrait entraîner une avalanche plus importante. Celle-ci qui pourrait atteindre la zone urbanisée, d'où l'affichage du zone AE sur des bâtiments.

Figure 15 : Extrait CLPA (feuille AT66)

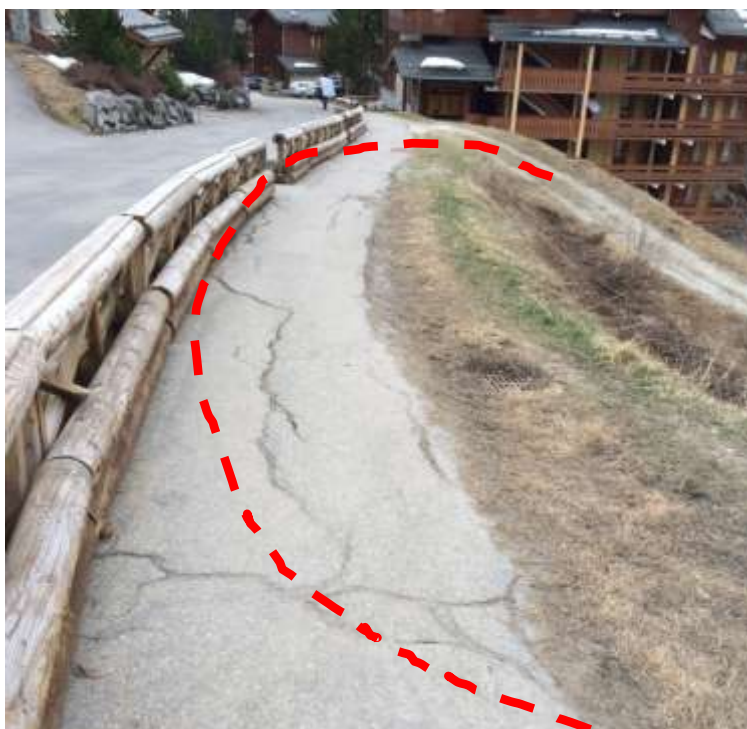
C'est notamment le cas au niveau de la route du Châtelet où l'on peut apercevoir des fissures et des affaissements qui témoignent de ces glissements de terrain. L'aménagement d'immeubles dans de ce versant, a laissé à nu des talus à forte pente dont la stabilité reste précaire (de petits arrachements se distinguent).

Figure 17 : signe de glissement au Châtelet

Notons uniquement la présence d'ouvrages de soutènement des talus routier (cf. figure 17).

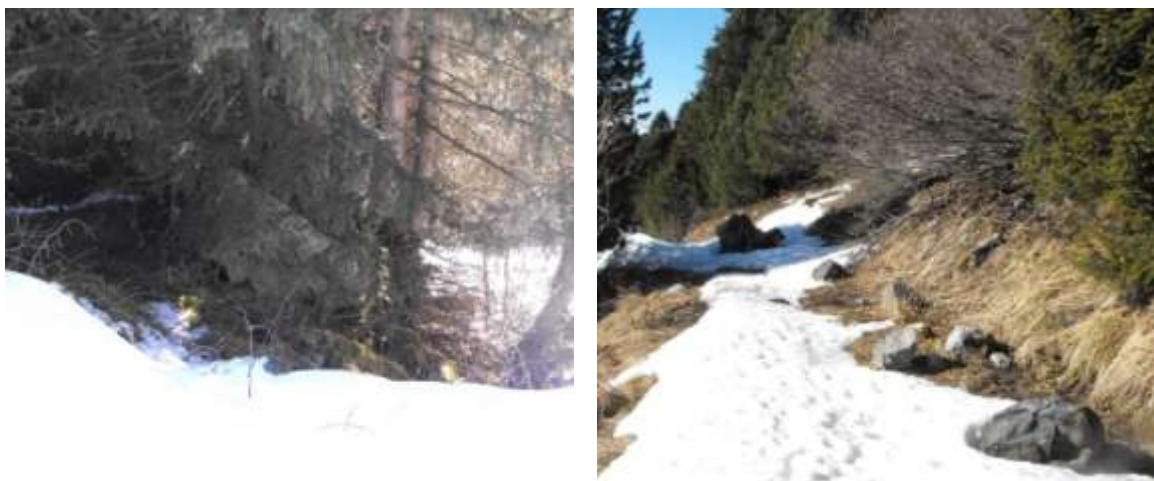
Toutefois, l'analyse du versant montre de nombreux blocs déchaussés ou calés contre les arbres. Certains sont arrêtés sur le sentier du Vallon du Fruit. Le versant semble peu propice au départ naturel des blocs (la pente moyenne est voisine de la pente d'équilibre de l'éboulis). Les blocs observés proviennent probablement des travaux d'ouverture de pistes et de sentiers qui dominent ou traversent le versant.

Il est à noter que les blocs déjà déchaussés et bloqués par la végétation peuvent facilement être remis en mouvement.

Figure 19 : blocs éboulés sur le versant

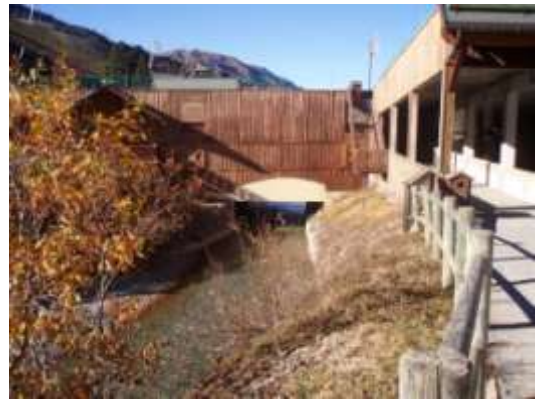
Figure 21 : passage de la Crèche

- En rive gauche, au niveau du pont du parking de la Tueda,
- En rive droite, au niveau des immeubles à l'aval du parking de la Tueda,
- En rive gauche, au niveau du passage sous la Crèche, vers la terrasse du jardin d'enfants,
- En rive gauche, au niveau de la passerelle et du râtelier, à l'aval de la crèche,
- Sur les deux rives, à l'entrée du dalot de la section couverte,

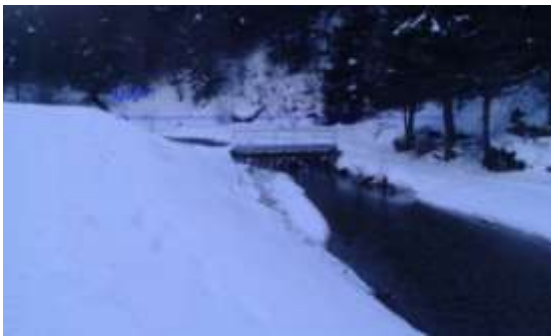
Il ressort de cette étude que les aménagements réalisés au-dessus du lit du Doron peuvent être à l'origine de débordement sur l'ensemble de la zone de divagation. En effet, au cours d'une crue, le Doron peut charrier des matériaux d'origine variée (pierres, petits blocs, troncs d'arbres, planches, débris de chantier...). Compte tenu de sa faible pente, il va déposer une partie de ces matériaux dans son lit, diminuant ainsi la hauteur de ces berges par réhaussement de son lit. Ces matériaux peuvent également venir faire barrage au niveau des ponts et des dalots sous les bâtiments construits au-dessus du lit, et ce malgré la présence des ouvrages de protection (râteliers au niveau du parking de la Tueda et entre les deux tunnels).

Figure 22 : râtelier au niveau du parking de la Tueda - source DDT73 - décembre 2015

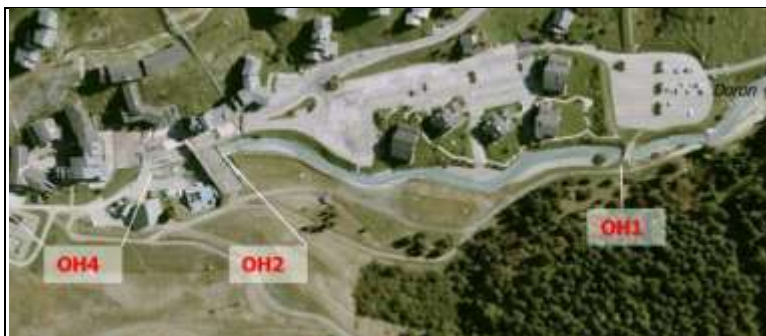
- Scenario 1 : Crue centennale (48 m /s) du Doron
- Scenario 2 : Crue centennale et obstruction de l'ouvrage OH1 à 75% (en terme de capacité hydraulique).
- Scenario 3 : Crue centennale et obstruction de l'ouvrage OH2 à 75% (en terme de capacité hydraulique).
- Scenario 4 : Crue centennale et obstruction de l'ouvrage OH4 à 90% (en terme de capacité hydraulique).

Figure 23 : ouvrages pouvant être obstrués - source Hydrétudes

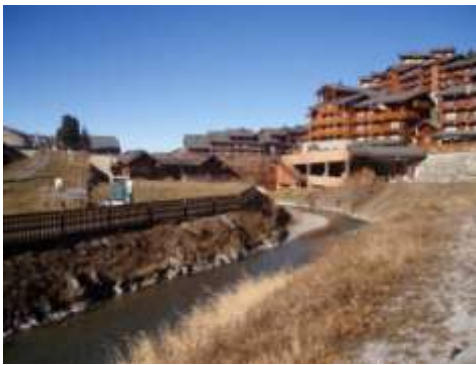
Figure 24 : jardin d'enfants en rive gauche

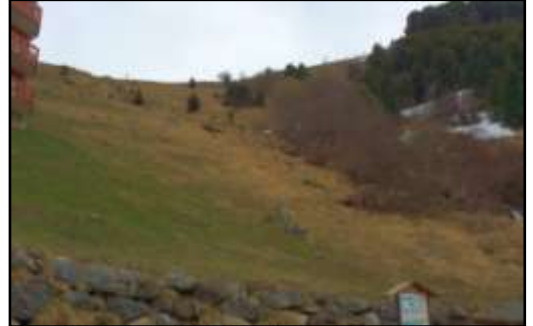
Figure 30 : combe de Châtelet

Un petit ruisseau prend sa source à partir de la cote 1900 m et transite par le Châtelet. Celui-ci est alimenté par les écoulements de surface de la piste de ski de l'Aigle. Il est busé sous la route du Châtelet par un ouvrage dont la capacité hydraulique semble insuffisante pour une crue centennale. L'ouvrage peut effectivement s'obstruer facilement compte tenu des terrains qui le précèdent (sols sujet à l'érosion, possibilité de flottants issus du bois voisin). En cas de mise en charge de ce dernier, les débordements emprunteront la route de Châtelet jusqu'à l'épingle où les écoulements se déverseront dans le talus à l'aval pour rejoindre le parking de Tueda. Notons qu'à ce niveau (entre le parking et la route de Châtelet, au Nord de la tourne), les terrains sont particulièrement humides. Il semblerait en effet, que les ruissellements diffus du versant et de la zone urbanisée, se concentrent ici.

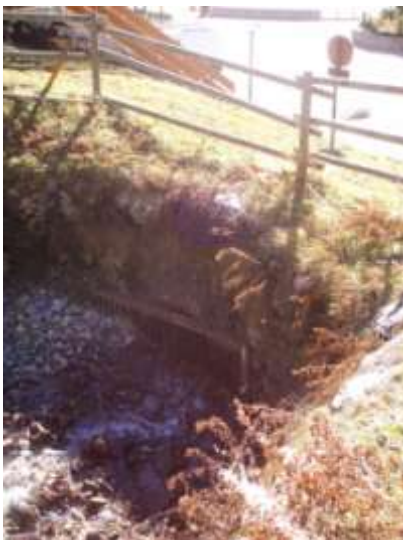
Figure 32 : ouvrage obstrué - novembre 2015

A l'aval, le torrent est busé avant sa confluence avec le Doron, dans la traversée du parking et de la route. L'ouvrage semble sous dimensionné et peut être facilement obstrué malgré la présence d'une grille.

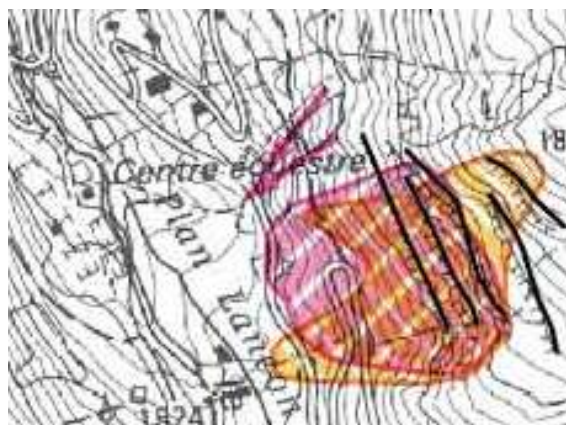
Figure 33 : extrait de la CLPA (feuille AT66)

La CLPA fait figurer les deux avalanches citées ainsi que les banquettes considérées ici comme des ouvrages de protection.

La coulée localisée est représentée par une flèche.

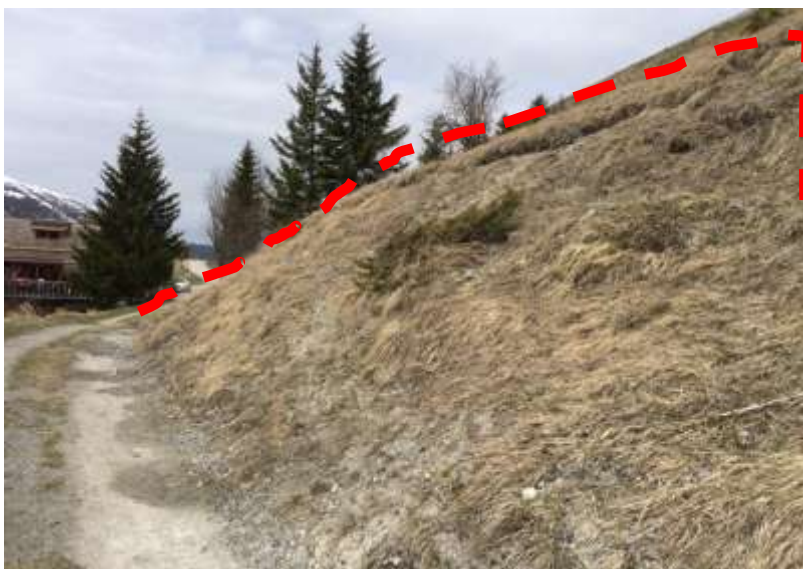
Figure 36 : arrachement sous la RD90

Ces terrains sont composés de formations morainiques. Ces dernières sont reconnues pour avoir des propriétés géomécaniques relativement médiocres notamment en présence d'eau.

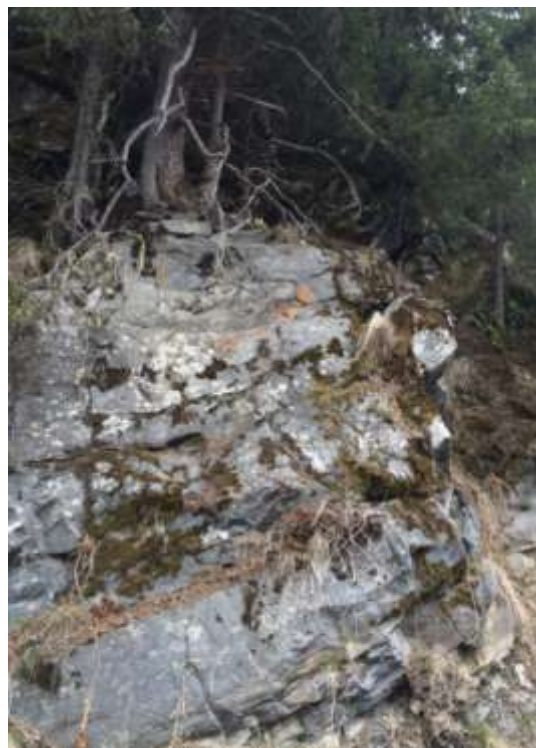
Figure 38 : affleurement en amont du Plan Lançon

- L'aléa peut être dû à la chute d'éléments rocheux issus d'affleurements composés de schistes noirs et de grès fins (formations du Houiller). Ces derniers sont peu perceptibles depuis le pied de versant mais se distinguent parfaitement lorsqu'on entre dans la forêt (Cf. Figure 22). D'un point de vue structural, leur fracturation ne permet pas de libérer des matériaux excédants le $\frac{1}{2} \text{ m}^3$.
- Le phénomène peut avoir également pour origine une mise en mouvement de matériaux provenant de l'éboulis ancien qui compose la partie du versant qui domine les lacets de la RD90. Les pentes y dépassent souvent les 37° (valeur de l'équilibre de pente).

Dans un cas comme dans l'autre, la propagation des pierres ou des blocs peut dépasser la RD90, jusqu'au Plan Lançon.

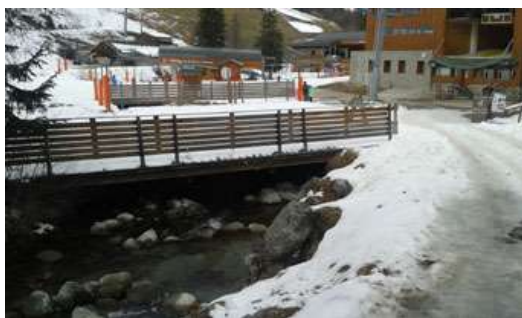
Figure 40 : passerelle au dessus du torrent à l'amont du télécabine de Tourgnette

Sur le secteur de « Chaudanne », le torrent a subi de nombreuses artificialisations (remblais, recouvrement, détournement du lit naturel, etc.), pour l'aménagement de la station.

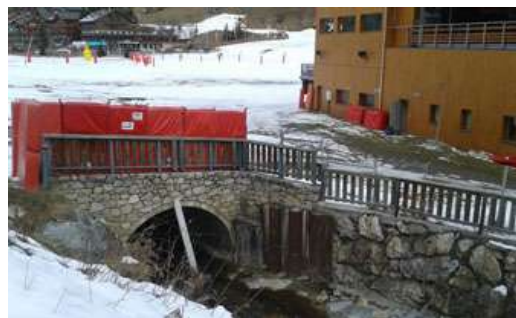
Figure 39 : entrée du passage busé au niveau du téléski du stade

La plupart des ouvrages ne sont pas dimensionnés pour une crue centennale. Par conséquent ces derniers ne seront pas suffisants pour faire transiter le torrent. Des débordements en amont du « Plan de la Chaudanne », peuvent se produire en direction des locaux techniques et du front de neige pour des débits de $10 \text{ m}^3/\text{s}$ à $13 \text{ m}^3/\text{s}$ d'après l'étude SOGREAH.

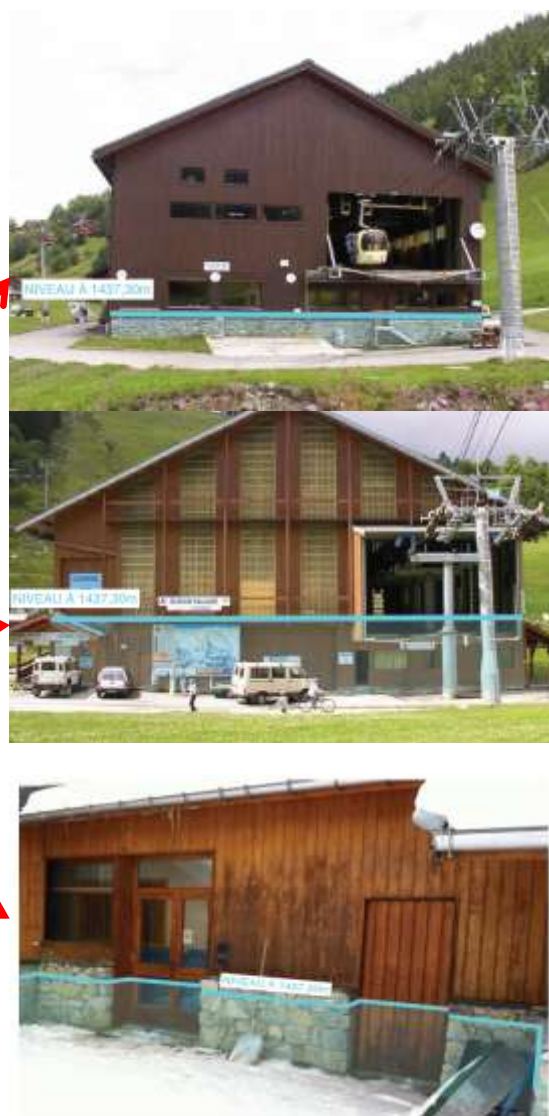
Figure 41 : Emprise de la crue centennale sur le secteur amont des Ravines et mise en évidence de la ligne d'eau à l'altitude 1437,30 mètres sur les habitations.

Les calculs de débits réalisés dans le cadre de cette étude, ont démontré un sous dimensionnement du dalot situé sous le remblai des ravines (cf. § 8.3.3.1). Le remblai faisant barrage pourrait engendrer la formation d'une retenue d'eau en amont, jusque au niveau de « Chaudanne ». Celle-ci pourrait atteindre plusieurs mètres de hauteur. Plusieurs bâtiments pourraient être impactés au cours de ce phénomène. A titre d'exemples, le bâtiment Burgin-Saulire aurait son rez-de-chaussée entièrement inondé (+3m), et ceux de Tougnette et de l'usine à neige auraient de 1 m à 50 cm d'eau (cf. figure 40).

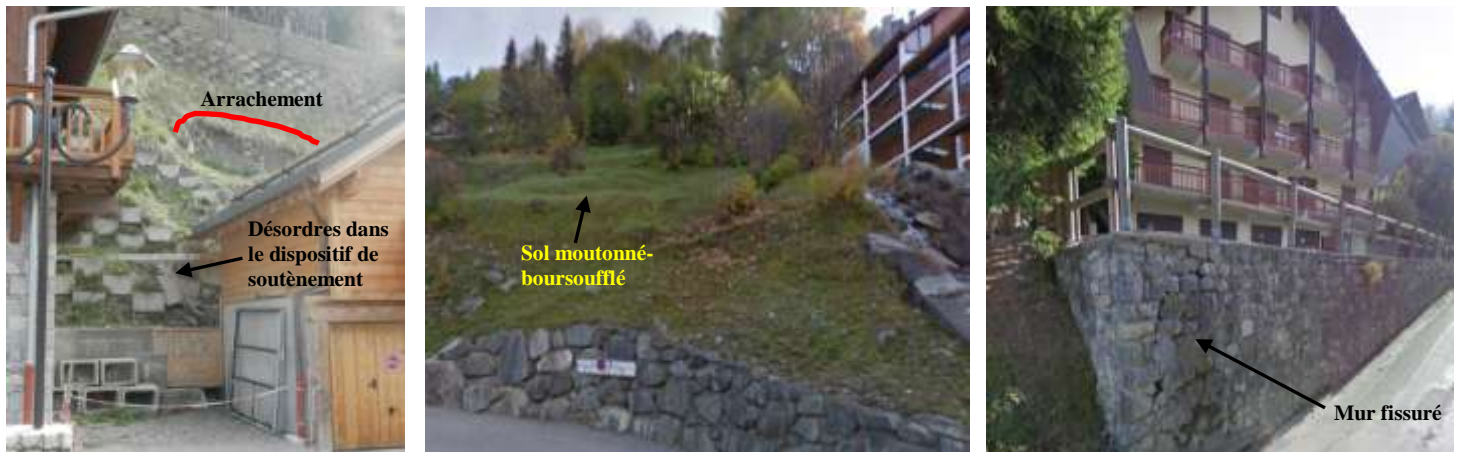
Figure 42 : Divers désordres témoignant de glissement

Compte tenu de l'abondante urbanisation, il est difficile d'observer des signes de mouvements. Il n'en demeure pas moins que des désordres ont été constatés en plusieurs points comme illustrés ci-après. Il s'agit de fissures sur la voirie, d'arrachements sur les talus, de sols moutonnés et boursoufflés dans les jardins, d'ouvrages de soutènements déplacés, de fissures sur les murs ou le bâti, etc.

La partie Sud de cette zone semble la plus active, compte tenu des désordres observés. Au Nord, le phénomène est moins marqué. La présence de ruisseaux bien calibrés favorise le drainage des terrains, les rendant ainsi moins instables car moins humides.

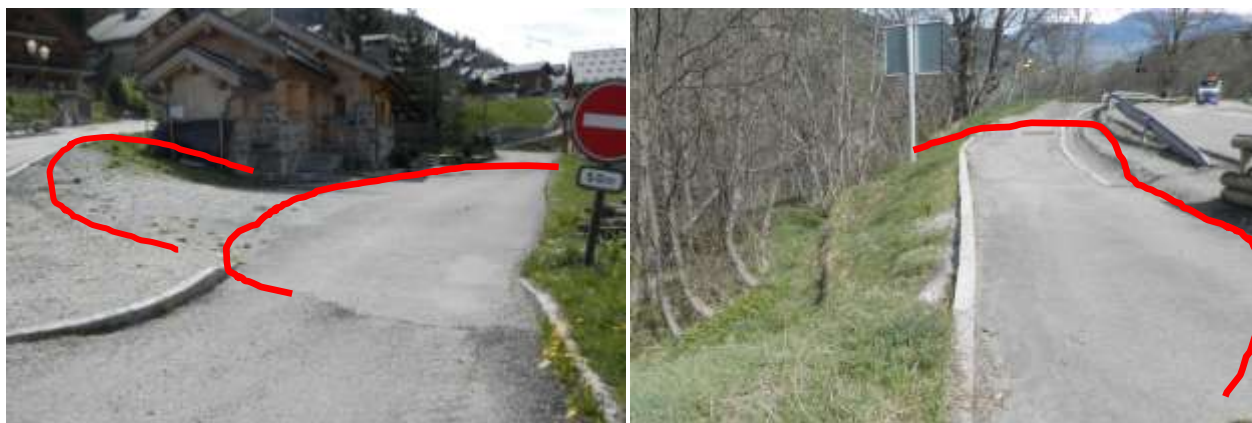
Figure 43 : glissement de terrain de Mussillon

Un décrochement subvertical de 50 cm environ se distingue sur la chaussée de la RD90 sur une cinquantaine de mètres de long. A l'aval, l'ensemble du versant est impacté par des glissements : arrachements en bordure du Doron, sources, arbres chahutés, etc.

En l'état, la partie active du glissement ne s'étend pas au-delà de la RD90. Néanmoins des habitations sont menacées. Le glissement est à l'échelle du versant. L'ensemble des terrains pourraient se déstabiliser.

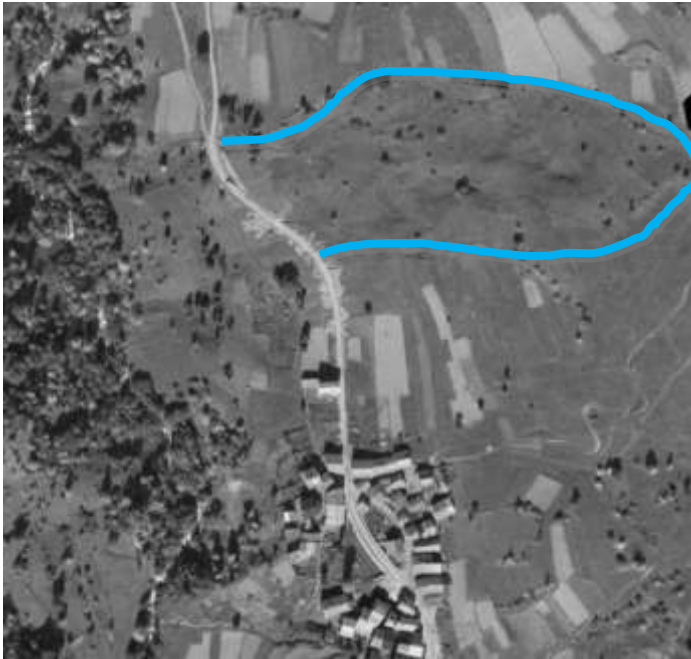
Figure 44 : traces de moutonnement sur la photographie aérienne de 1948

A l'amont de cette zone, une combe aujourd'hui en partie urbanisée correspond à un ancien glissement. Suite à une analyse approfondie de la zone par photo-interprétation, nous avons pu observer des traces de moutonnements sur la photographie aérienne de 1948 (cf page suivante). Cette combe n'était pas exploitée pour l'agriculture contrairement aux parcelles voisines. Elle correspondait probablement à une zone humide.

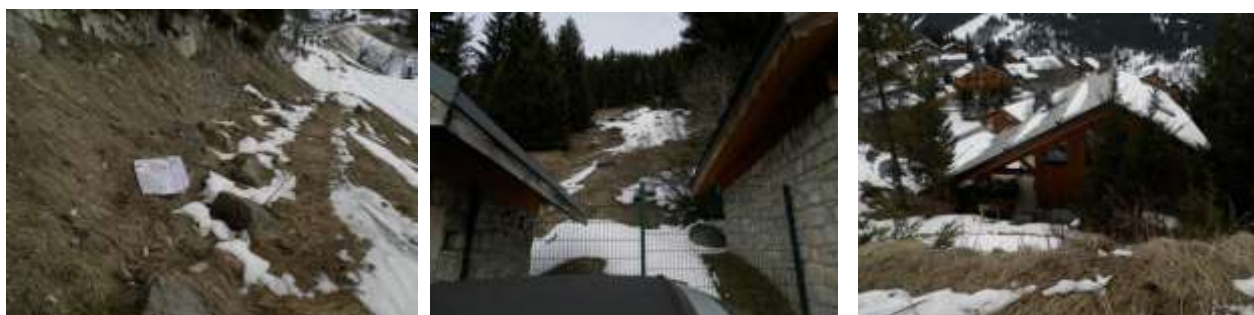
Figure 46 : taille des blocs (de quelques litres à près d'un m3) pouvant impacter les habitations à l'aval

Les affleurements présents sur le versant dans la forêt ou au niveau des talus de piets, sont fortement fracturés par l'alternance gel/dégel. Ils peuvent générer la chute de blocs de quelques litres seulement. Cette fracturation est accentuée par la présence d'écoulement d'eau provenant de sources, de la route de l'altiport et du bois de La Frasse.

La propagation des blocs ou des pierres peut atteindre les premières habitations mais l'essentiel d'entre eux stoppent leur course sur les petits replats au pied des affleurements et/ou sur les plateformes routières.

L'ensemble du versant jusqu'au niveau de la rupture de pente est affecté par un phénomène de forte intensité compte tenu de la taille des blocs (pouvant atteindre 1 m³) et de la forte pente, d'où un aléa fort. A l'aval la pente diminue et la probabilité d'atteinte est plus faible. Seuls quelques blocs de plusieurs litres semblent pouvoir affecter cette zone.

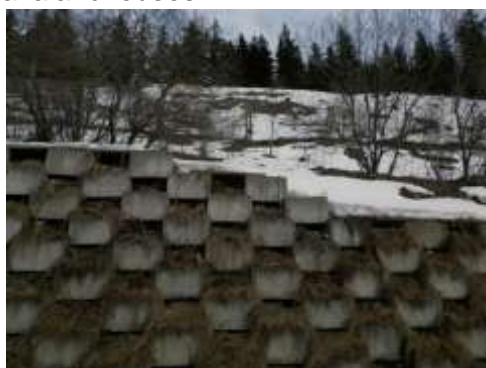
Figure 48 : filets de protection visibles au-dessus du talus

Un filet de 90 m de longueur a été installé en 2000 quelques mètres au-dessus de l'ouvrage en béton sur la route de l'altiport. Compte tenu de l'implantation et du type de filet, il s'agit probablement d'un filet qui sert à la fois à protéger la route des chutes de pierres et des coulées avalancheuses.

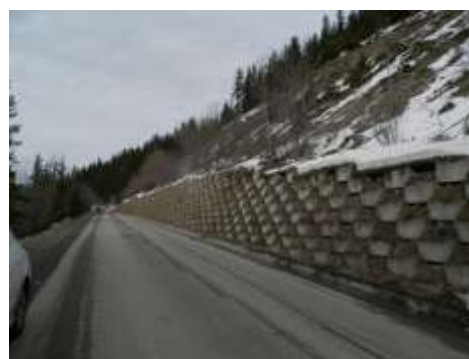
Figure 47 : ouvrage de confortement en béton du talus routier

Grillage plaqué au-dessus du talus routier en béton (pas d'information sur sa réalisation, probablement dans les années 1995).

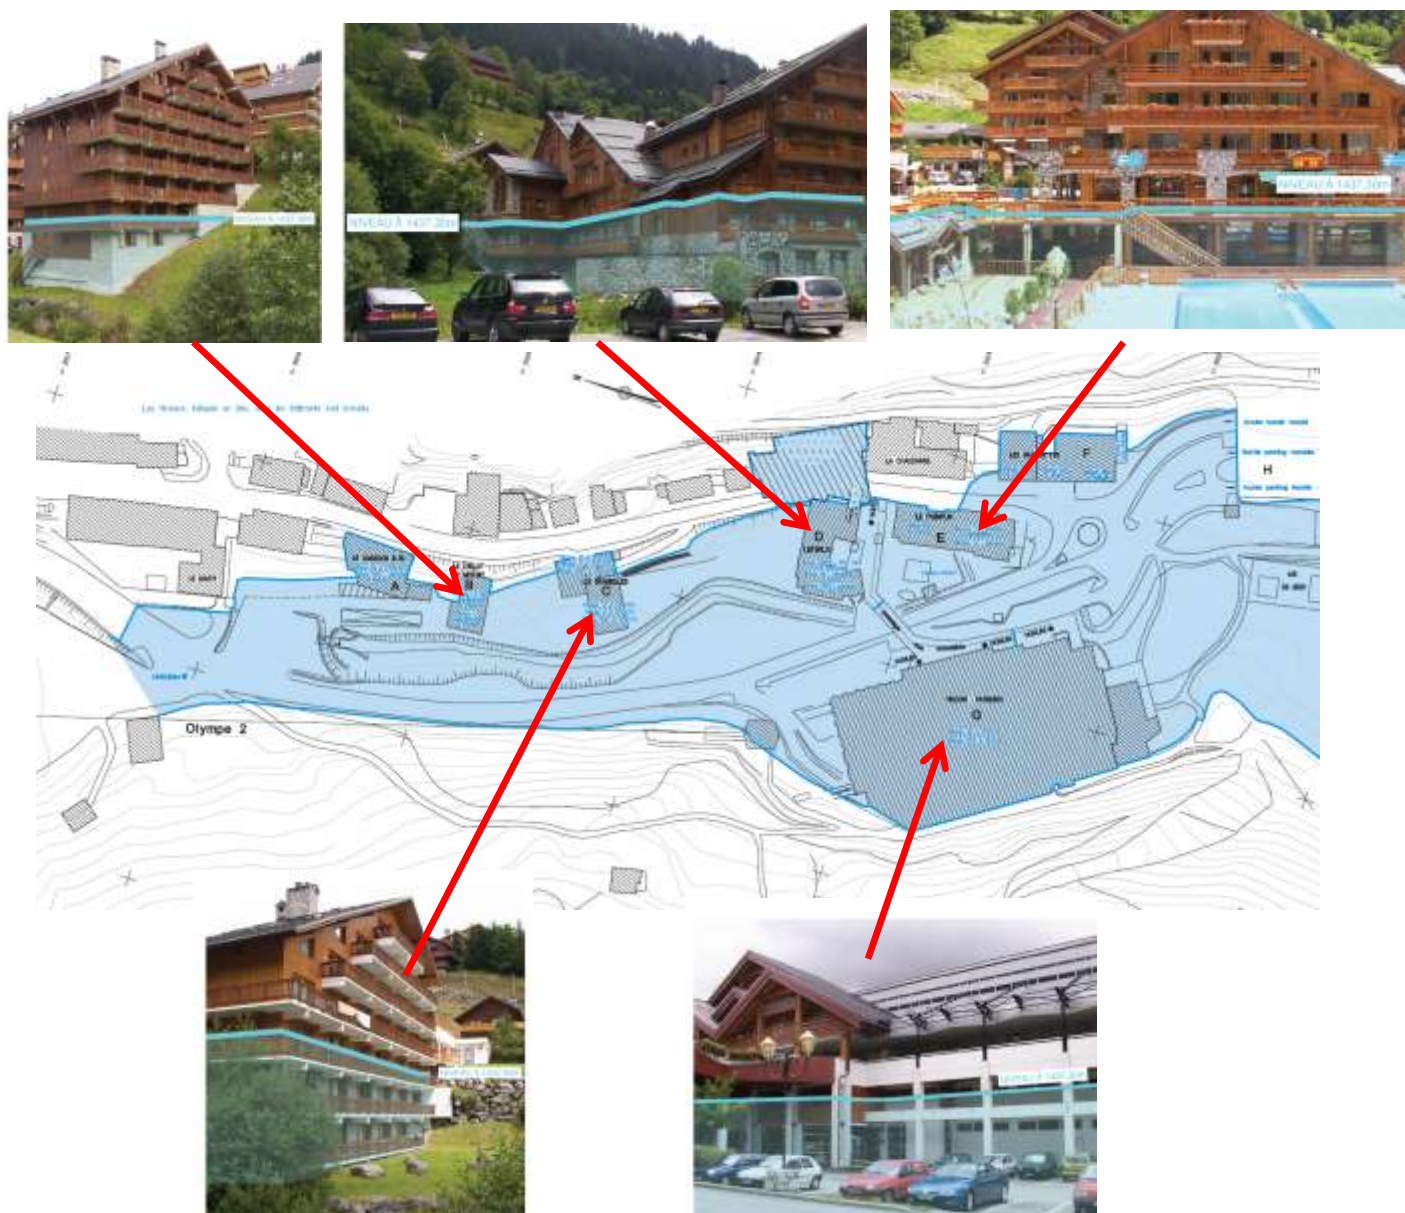
Figure 49 : Emprise de la crue centennale sur le secteur amont des Ravines et mise en évidence de la ligne d'eau à l'altitude 1437.30 mètres sur les habitations. (Hydrétudes)

Les calculs de débits réalisés dans le cadre de cette étude, ont démontré un sous dimensionnement du dalot situé sous le remblai des ravines (cf. § 8.3.3.1). Le remblai faisant barrage pourrait engendrer la formation d'une retenue d'eau en amont, jusque au niveau de « Chaudanne ». Plusieurs bâtiments pourraient être inondés sous plusieurs mètres d'eau, au cours de ce phénomène. A titre d'exemples, le bâtiment de la piscine-patinoire peut être inondé sur environ 6m de hauteur, celui du Tremplin peut voir toute sa terrasse intérieure inondée (+ 3m du terrain naturel), celui de l'Eterlou serait inondé au niveau du rez-de-chaussée et du premier étage, Le Chalet de Méribel aurait deux niveaux sous l'eau et celui des Brimbelles serait inondé sur presque 3 étages (cf. Figure 47, page suivante).

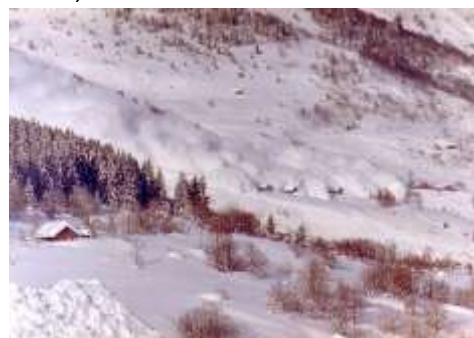
Figure 51 : Avalanche de 1981 aux Granges (CLPA)

- En mars 1970 une avalanche partie de 2100 m a atteint la cote 1490 m.
- En janvier 1981, l'avalanche s'est arrêtée à une centaine de mètres du réservoir d'eau. Elle n'a jamais traversé la forêt ; quelques langues de neige ont glissées jusque dans le pré en amont du village. Elle a été déclenchée par le service de sécurité des pistes de Méribel et a détruit une partie du lieu-dit « Les Granges » (les chalets d'alpage détruits se situaient à une cinquantaine de mètres de ceux encore visibles)

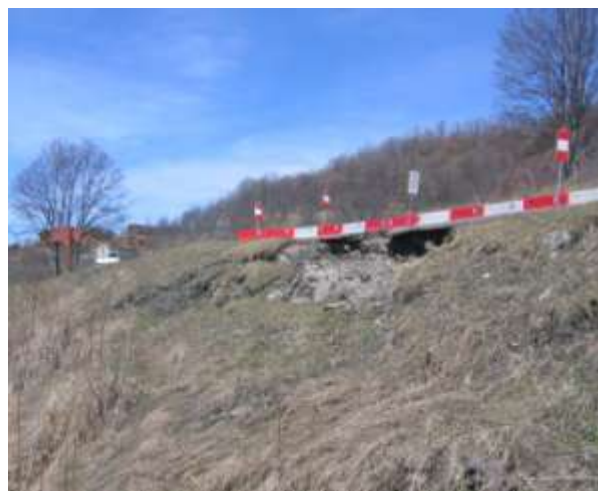
**Figure 54 : Glissement entre le Raffort et la Gittaz
– source Alp'Géorisques, 2006**

Ainsi une zone active a été identifiée en aval de la RD98 vers le rond point (figure 52) et des mouvements plus lents ont été observés au Nord de la Gittaz et dans les lacets de la RD90.

D'un point de vue géologique, la zone est généralement recouverte de moraines limoneuses et argileuses. Le substratum est peu profond, il est parfois même affleurant. En présence d'eau, la zone de contact entre la roche et la couche de surface est lubrifiée ce qui favorise les glissements lorsque la pente s'accroît.

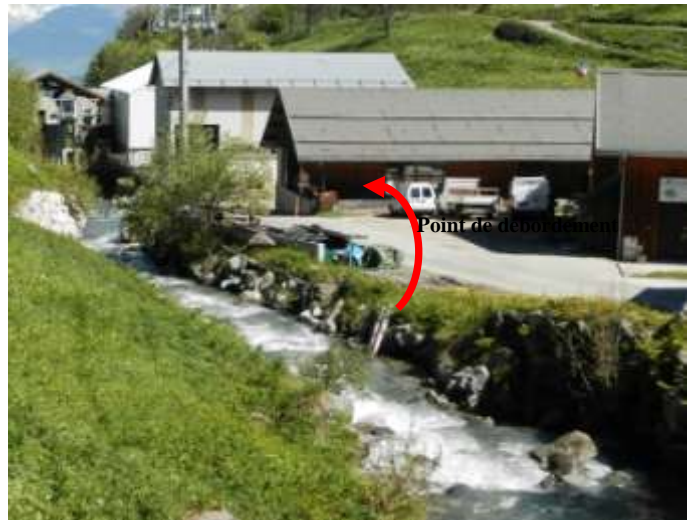
Figure 55 : Zone inondable du Raffort

La rive droite correspondait à un terrain plat situé à 1 mètre au-dessus du lit du torrent. Cette zone était inondable en période de crue. Un mur en béton avait été édifié au niveau de la zone d'activité afin de protéger celle-ci contre les inondations, mais celui-ci n'était pas continu. Il ne protégeait pas efficacement la zone et empêchait les écoulements de retourner dans leur lit naturel. La gare des remontées mécaniques située à l'arrière de cet ensemble est également inondable.

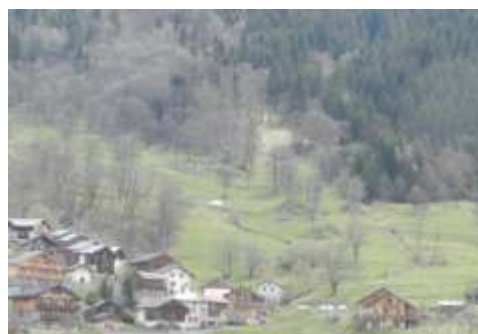
Figure 56 : Axe du ruisseau de la Gittaz

Le lit du ruisseau a été considéré en aléa fort ainsi qu'une bande de 10 mètres de part et d'autre afin de prendre en compte les débordements et les phénomènes d'érosion.

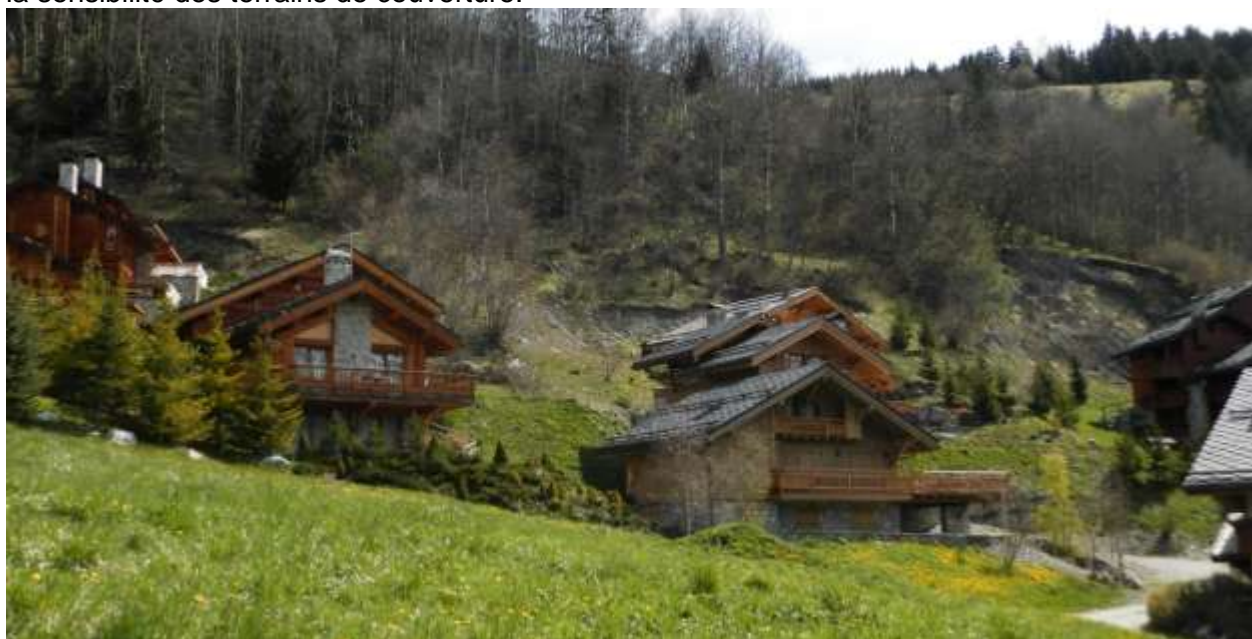
Figure 57 : Arrachements en amont du chemin de la Duis

Des arrachements sont également observables en amont du chemin de la Duis. Ces derniers sont probablement liés au terrassement de la zone pour l'aménagement des chalets. Ils témoignent de la sensibilité des terrains de couverture.

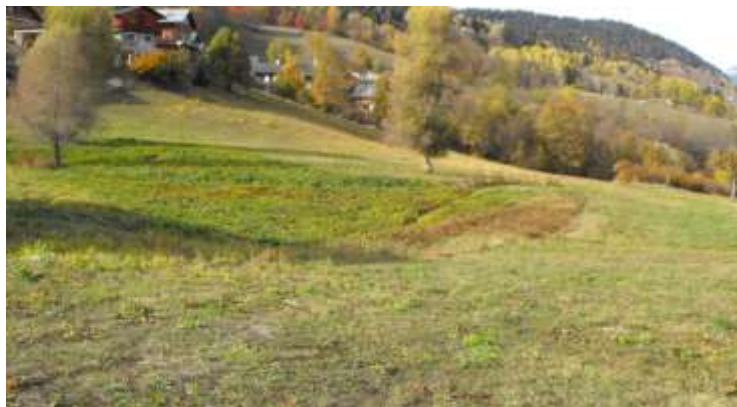
Le ruisseau de l'Hôpital draine un bassin versant de 120 ha. Sur sa partie haute le ruisseau s'écoule dans un talweg suffisamment encaissé qui limite les débordements. Il traverse des terrains de couverture morainiques qui l'alimente en matériaux. Dans la traversée du Mollard et du Cruêt, le cours d'eau a bénéficié d'ouvrages récents de type entonnement, reprise des ponts, enrochements. Ces derniers semblent bien dimensionnés pour les débits liquides. Le RTM évoque dans un rapport de 2004 que l'aménagement « *devrait* » (sans calculs le justifiant dans le rapport) permettre le transit de la crue centennale. Ce petit torrent peut donner lieu à du transport solide et/ou charrier des flottants. Ces matériaux peuvent obstruer ou rehausser le lit du ruisseau et provoquer des débordements sur la voirie (axe d'écoulement préférentiel) et les propriétés avoisinantes. (cf. suite § 8.7.2.1 Zone 21i.bis).

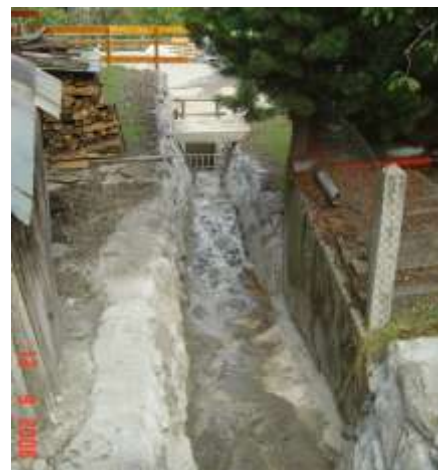
Figure 59 : Entonnement en amont (source : RTM)

Le ruisseau a fait l'objet d'aménagement en 2006 sous maîtrise d'œuvre du RTM : entonnement avec un radier lisse de 2 ml et la construction de 2 murs retour de 1 ml sur la partie amont. En aval, un canal en enrochement sec a été créé sur 35 ml. Le pont principal a été repris. En aval de ce dernier, le chenal a été canalisé dans une section enrochée sur 40 ml.

L'ensemble de ces ouvrages permet de limiter l'érosion de berges et les débordements. Néanmoins un risque d'engravement du lit est toujours possible, puisque le ruisseau transite dans diverses zones de matériaux meubles. De même, un risque d'embâcle au niveau des ouvrages de franchissement est toujours possible dans la mesure où le torrent traverse un espace boisé en amont.

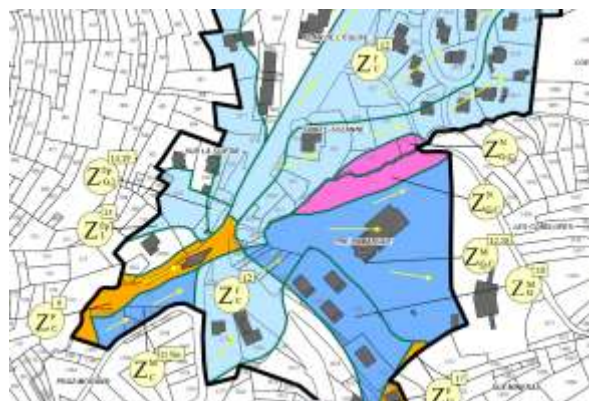
Figure 61 : Extrait du PIZ (Alp'Géorisques)

Le PIZ réalisé en 2006 a été réalisé sur la base d'une analyse géomorphologique et historique. Le zonage établi considère les débordements signalés dans l'historique.

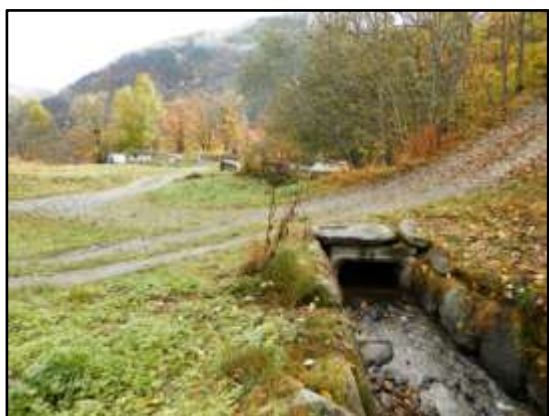
Figure 62 : dalot à l'aval de la plage de dépôt

- le premier, à une dizaine de mètres à l'aval de la plage de dépôt. Un dalot de section 400X600 mm permet le passage d'une piste (carrefour entre les chemins du Villard et de Mergollaz). Il peut être obstrué. Cette obstruction peut entraîner des débordements en rive gauche sur la piste. Au regard des matériaux présent sur la piste à l'aval du dalot, il apparaît que le phénomène s'est déjà produit. Compte tenu de la morphologie du site, ses écoulements ont tendance à revenir préférentiellement dans le lit quelques dizaines de mètres à l'aval. Néanmoins, il apparaît également qu'une partie des écoulements peut être dévié sur le chemin de Sainte-Appolonnie qui mène au village.

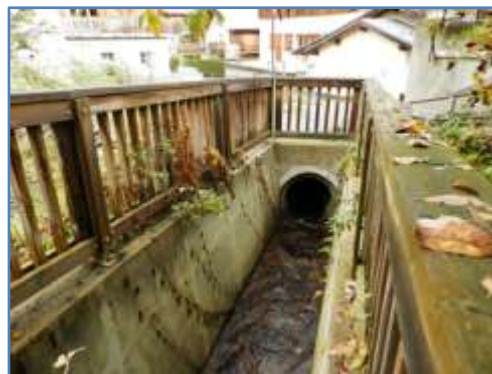
Figure 64 : entrée du passage busé

- Le deuxième, au niveau de l'entrée de la section couverte qui traverse le village. L'ouvrage est constitué d'une buse 800 mm, située au débouché d'un chenal bétonné d'une trentaine de mètres et protégée par deux grilles. Ce busage est suffisant pour une crue centennale sans transport solide. Néanmoins sur ce secteur, le transport solide est important. Il a été estimé à 1500 m³. Il y a également un risque d'obstruction par les matériaux et les flottants. En cas de forte crue, la buse peut donc se boucher et entraîner des écoulements dans les rues à l'aval.

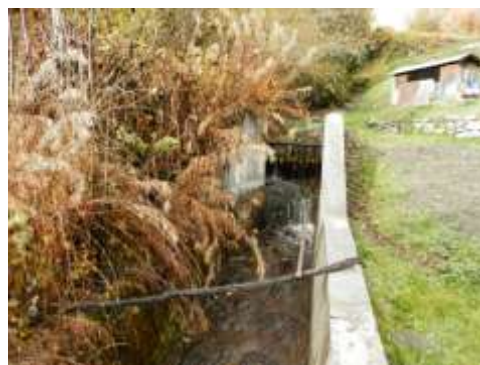
Figure 65 : grille de protection à environ 30 m de l'entrée de la buse, en partie obstruée par des feuilles

- Grilles de protection en travers du chenal à l'amont de la buse : l'une située à environ 5 m de l'entrée de la buse et l'autre à environ 30 m.

Ces ouvrages sont inefficaces. En mai 2010, ces grilles ont montré leurs limites. Elles ont été obstruées et elles ont entraîné des débordements.
