Queige

Plan de Prévention des Risques naturels prévisibles

1 - Note de présentation

Nature des risques pris en compte :
mouvements de terrain, coulées boueuses,
inondations

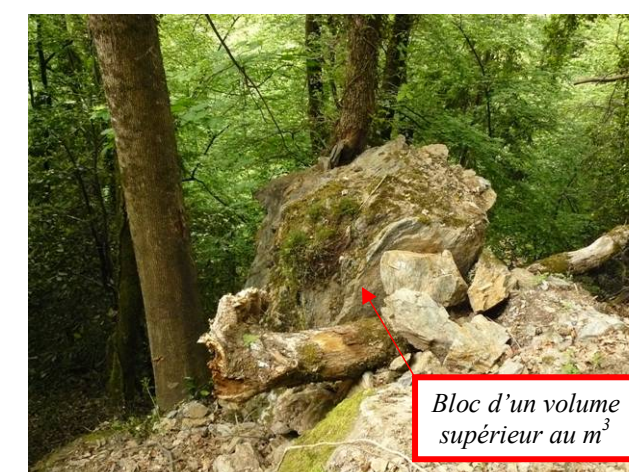
Photo n°3 : Bloc issu de l'escarpement n°2

Au niveau de l'escarpement n°2, le phénomène majeur est constitué par un bloc d'un volume supérieur au mètre cube (voir photo n°3) qui a récemment glissé sur les faces d'un dièdre sur 5-6m et déraciné un chêne (diamètre 20cm) avant de s'arrêter contre deux arbres dont l'un des deux a basculé. D'autres instabilités d'une taille bien inférieure ont été notées mais leur propagation ne semble pas aller au-delà de la forêt. La forêt très dense qui se trouve juste au pied de l'escarpement

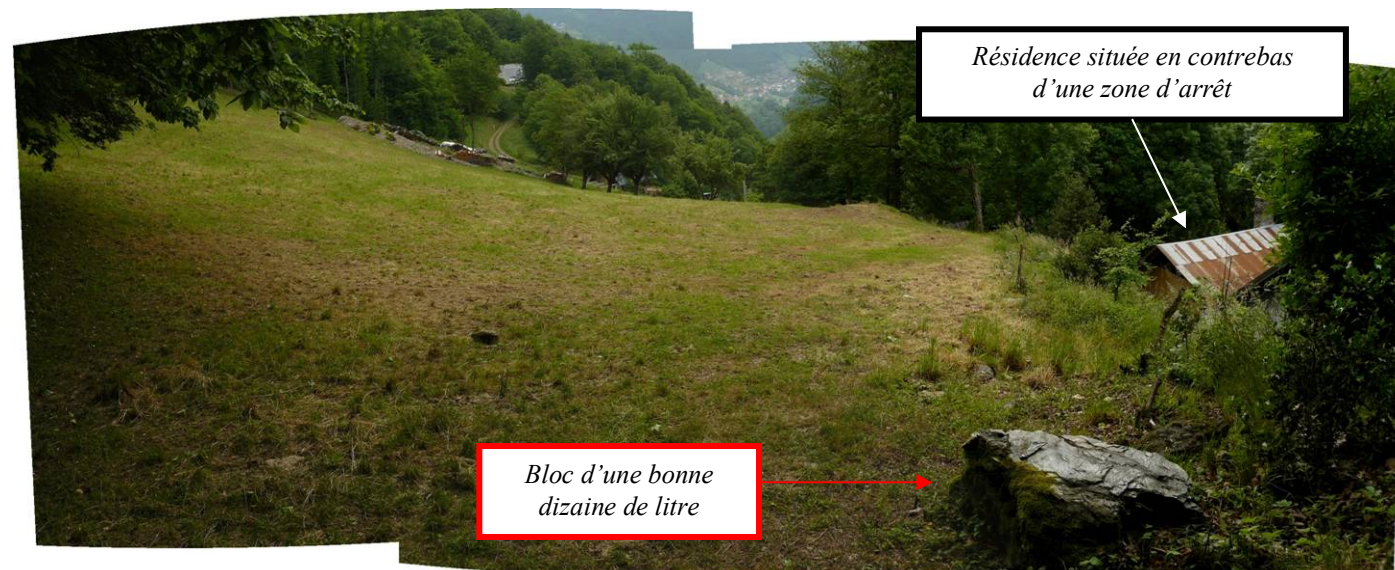
Photo n°4 : Blocs issus de l'escarpement n°3 proche d'une résidence

Pour l'escarpement n°3, les blocs potentiellement émis ne dépassent pas plusieurs dizaines de litres (voir photo n°4). Outre cette première source de blocs, on note de nombreux blocs instables (réalisation d'une piste forestière) juste en amont de l'escarpement n°3. Globalement, la forêt permet d'arrêter un certain nombre de blocs mais, étant donné la densité des peuplements (≈ 500 t/ha) et la taille des blocs émis, la forêt n'induit pas une diminution significative du risque présent. La seule protection montrant une réelle efficacité dans la diminution du risque est constituée par un merlon réalisé par un particulier en amont de sa résidence (voir photo n°1). Toutefois, étant donné la largeur du fossé (≈ 5 m entre le terrain naturel et le sommet du merlon), des blocs transitant avec une dynamique de rebond pourraient potentiellement passer par-dessus le merlon et atteindre la résidence d'où le classement de la zone située en aval du merlon en B_{3-4}^{3-6} puis en B_{2-4}^{2-6} (phase de roulement prépondérante sur la fin). Sur le reste du secteur concerné par l'escarpement n°3, un champ et des pistes forestières ou d'accès aux résidences constituent les zones d'arrêts principales (B_{2-6}). Le cas de la résidence située le plus à l'ouest du secteur est plus problématique. En effet, du fait du risque éventuel de voir un bloc atteindre le toit de cette résidence situé en contrebas d'une courte zone d'arrêt (voir photo n°4), le phénomène retenu dispose d'une intensité plus forte que pour le reste de la zone d'arrêt. ($B_{2-6/3-4}$).

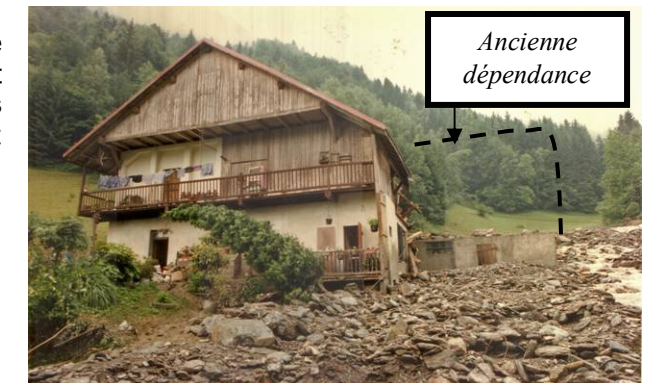
Une dépendance de la maison de Denise MARTIN (rive droite du Nant du Clou) est emportée avec les véhicules qui étaient présents (une voiture et un tracteur). Le hangar amont (« les vaches avaient de l'eau jusqu'au poitrail ») et la maison sont eux envahis par des flots extrêmement boueux.

Photo n°19 : Vue depuis l'aval de la maison de Denise Martin

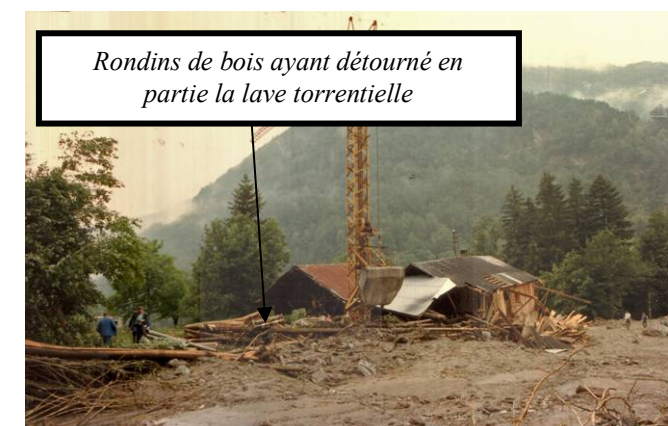
Photo n°20 : Vue depuis l'amont sur la scierie DUGIT GROS

La scierie de Monsieur DUGIT GROS est également fortement touchée. Une partie de la scierie est dévastée mais des rondins de bois situés en amont ont détourné une bonne partie de la lave. Néanmoins, la scierie est envahie par la boue (0.5 à 1m dans le sous-sol). La maison qui était en cours de construction à l'aval est arasée. De nombreux véhicules (voitures, caravanes..) sont emportés dont un bulldozer. La route reliant Villarrason à Bonnecine est recouverte par au moins deux mètres de boues et de blocs à certains endroits. Enfin, vu la quantité de matériaux amené par le Nant du Clou, le cours du Doron de Beaufort est obstrué engendrant la formation d'un lac en amont. Le pont de Bonnecine et une portion de RD 925 sont alors submergés.

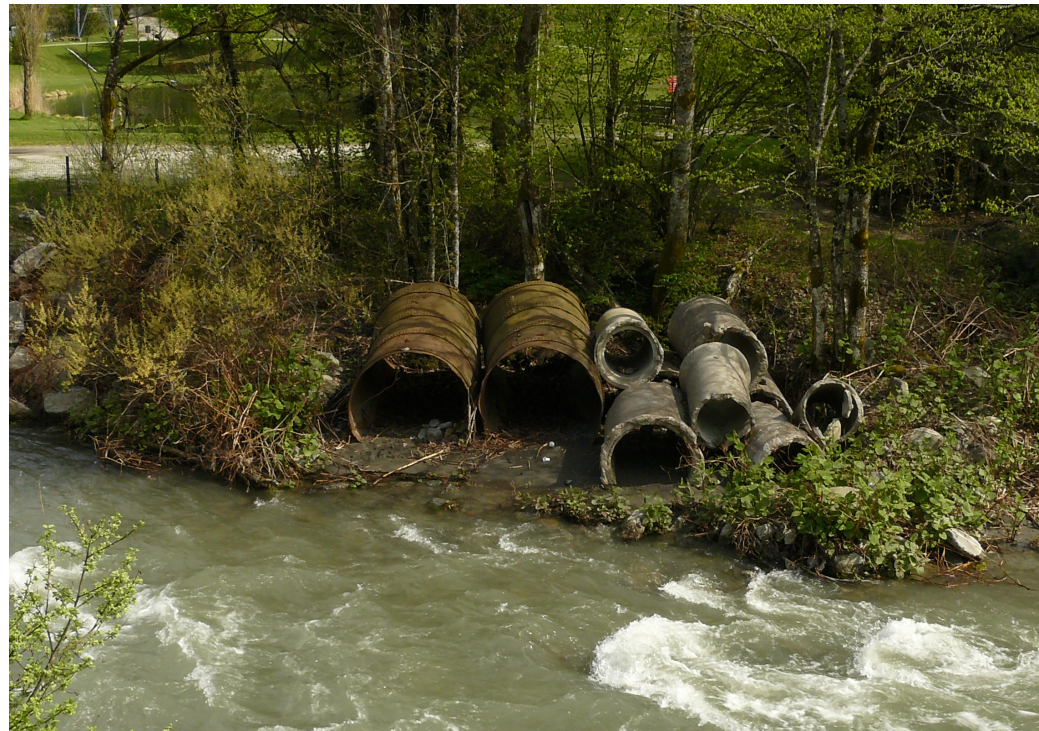
Remarques : Lors de la phase de terrain, des dépôts d'objets dans le lit mineur ont été observés (voir photo n°29). Il est important de rappeler que ces objets peuvent être facilement mobilisables lors d'une crue et qu'ils peuvent induire des dégâts non négligeables sur les ouvrages présents à l'aval.

Photo n°29 : Buses entreposées dans le lit mineur du Doron de Beaufort en aval de la confluence avec le Torrent de Queige

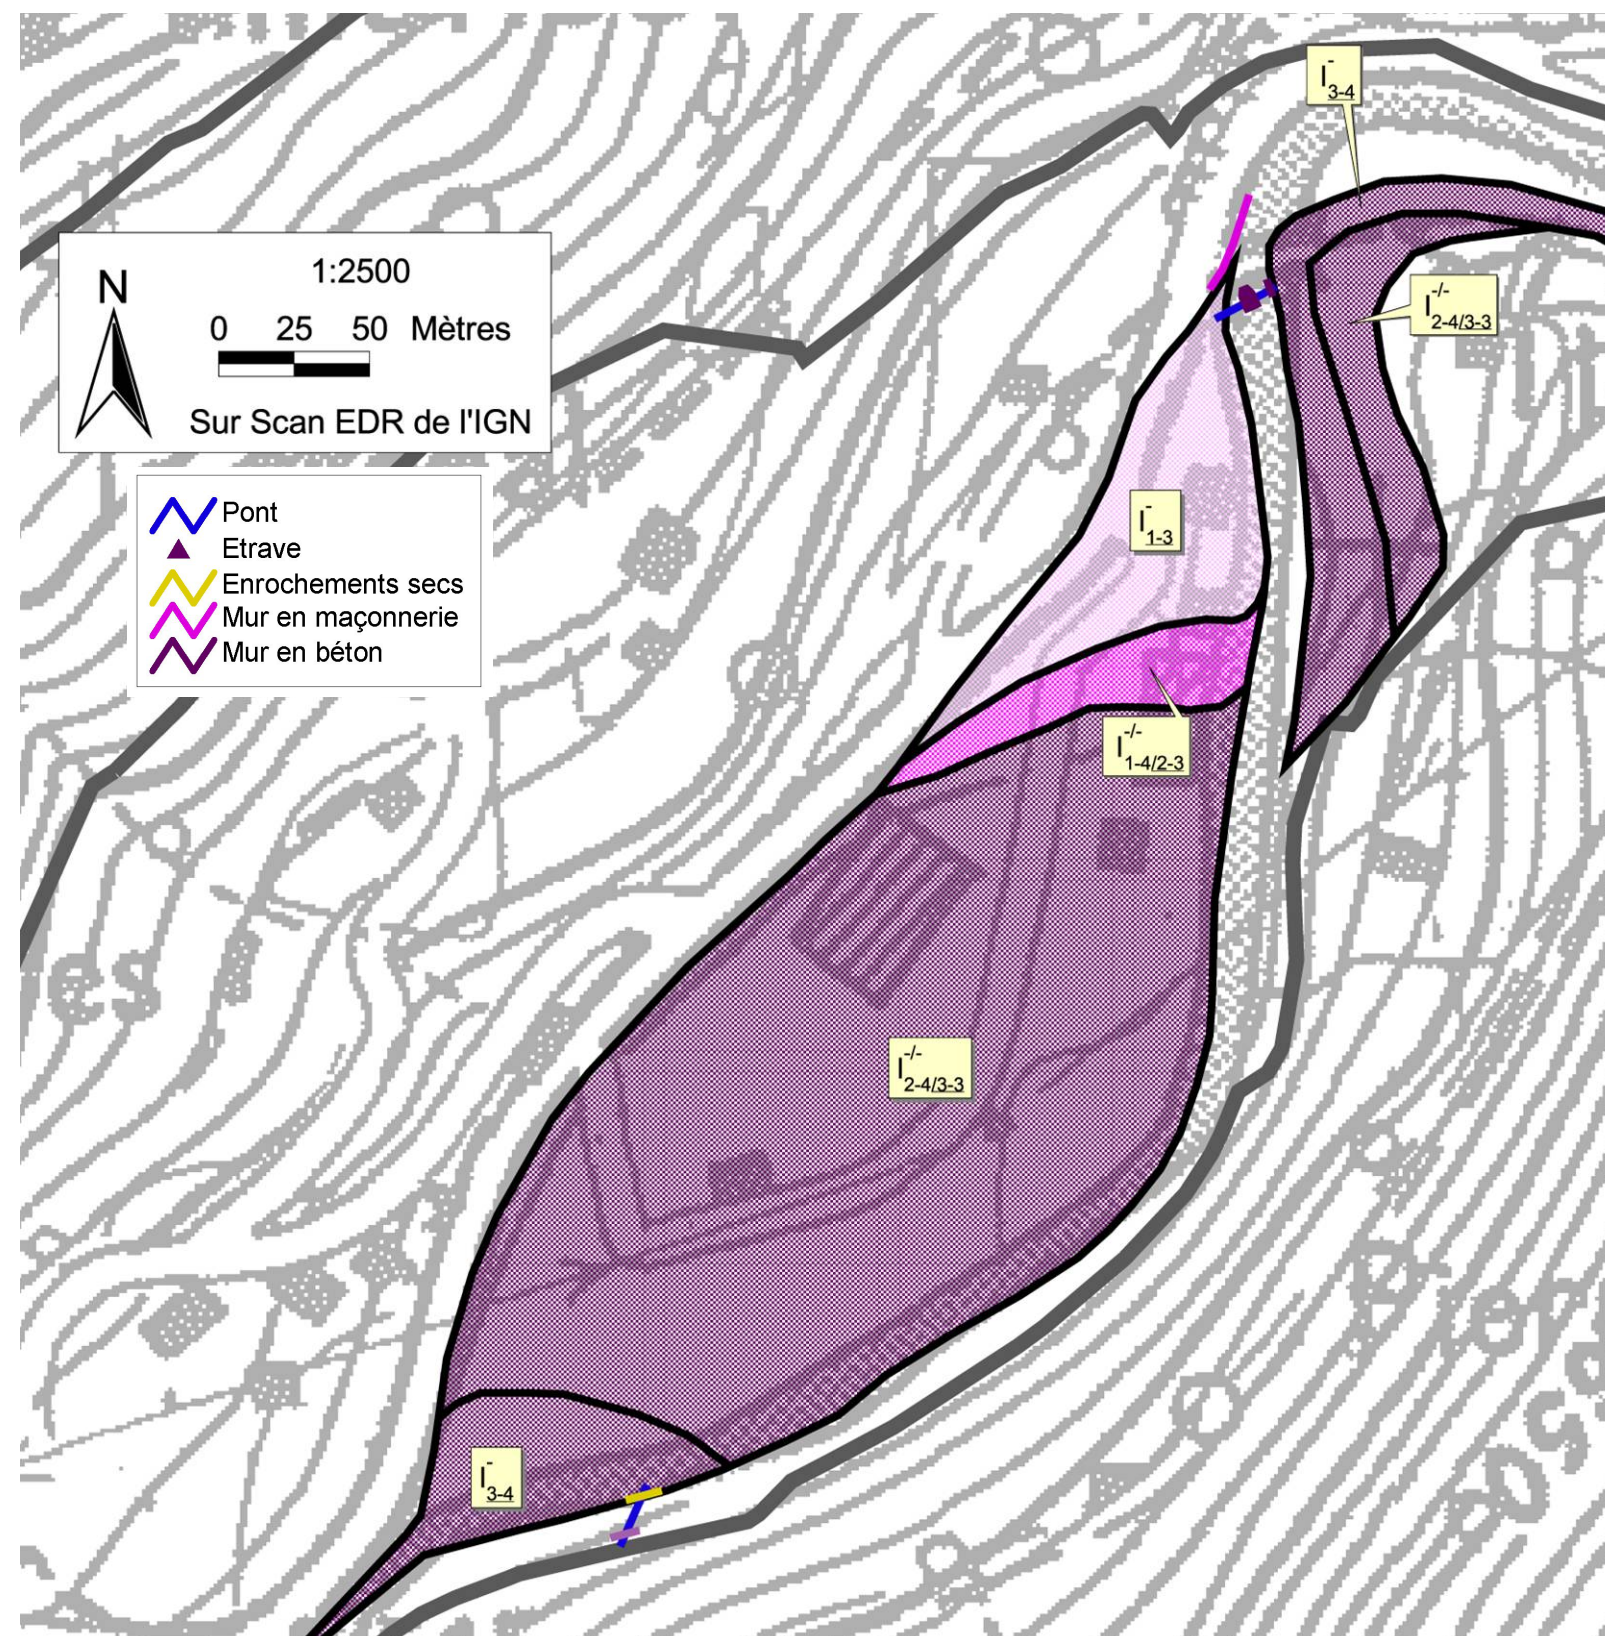
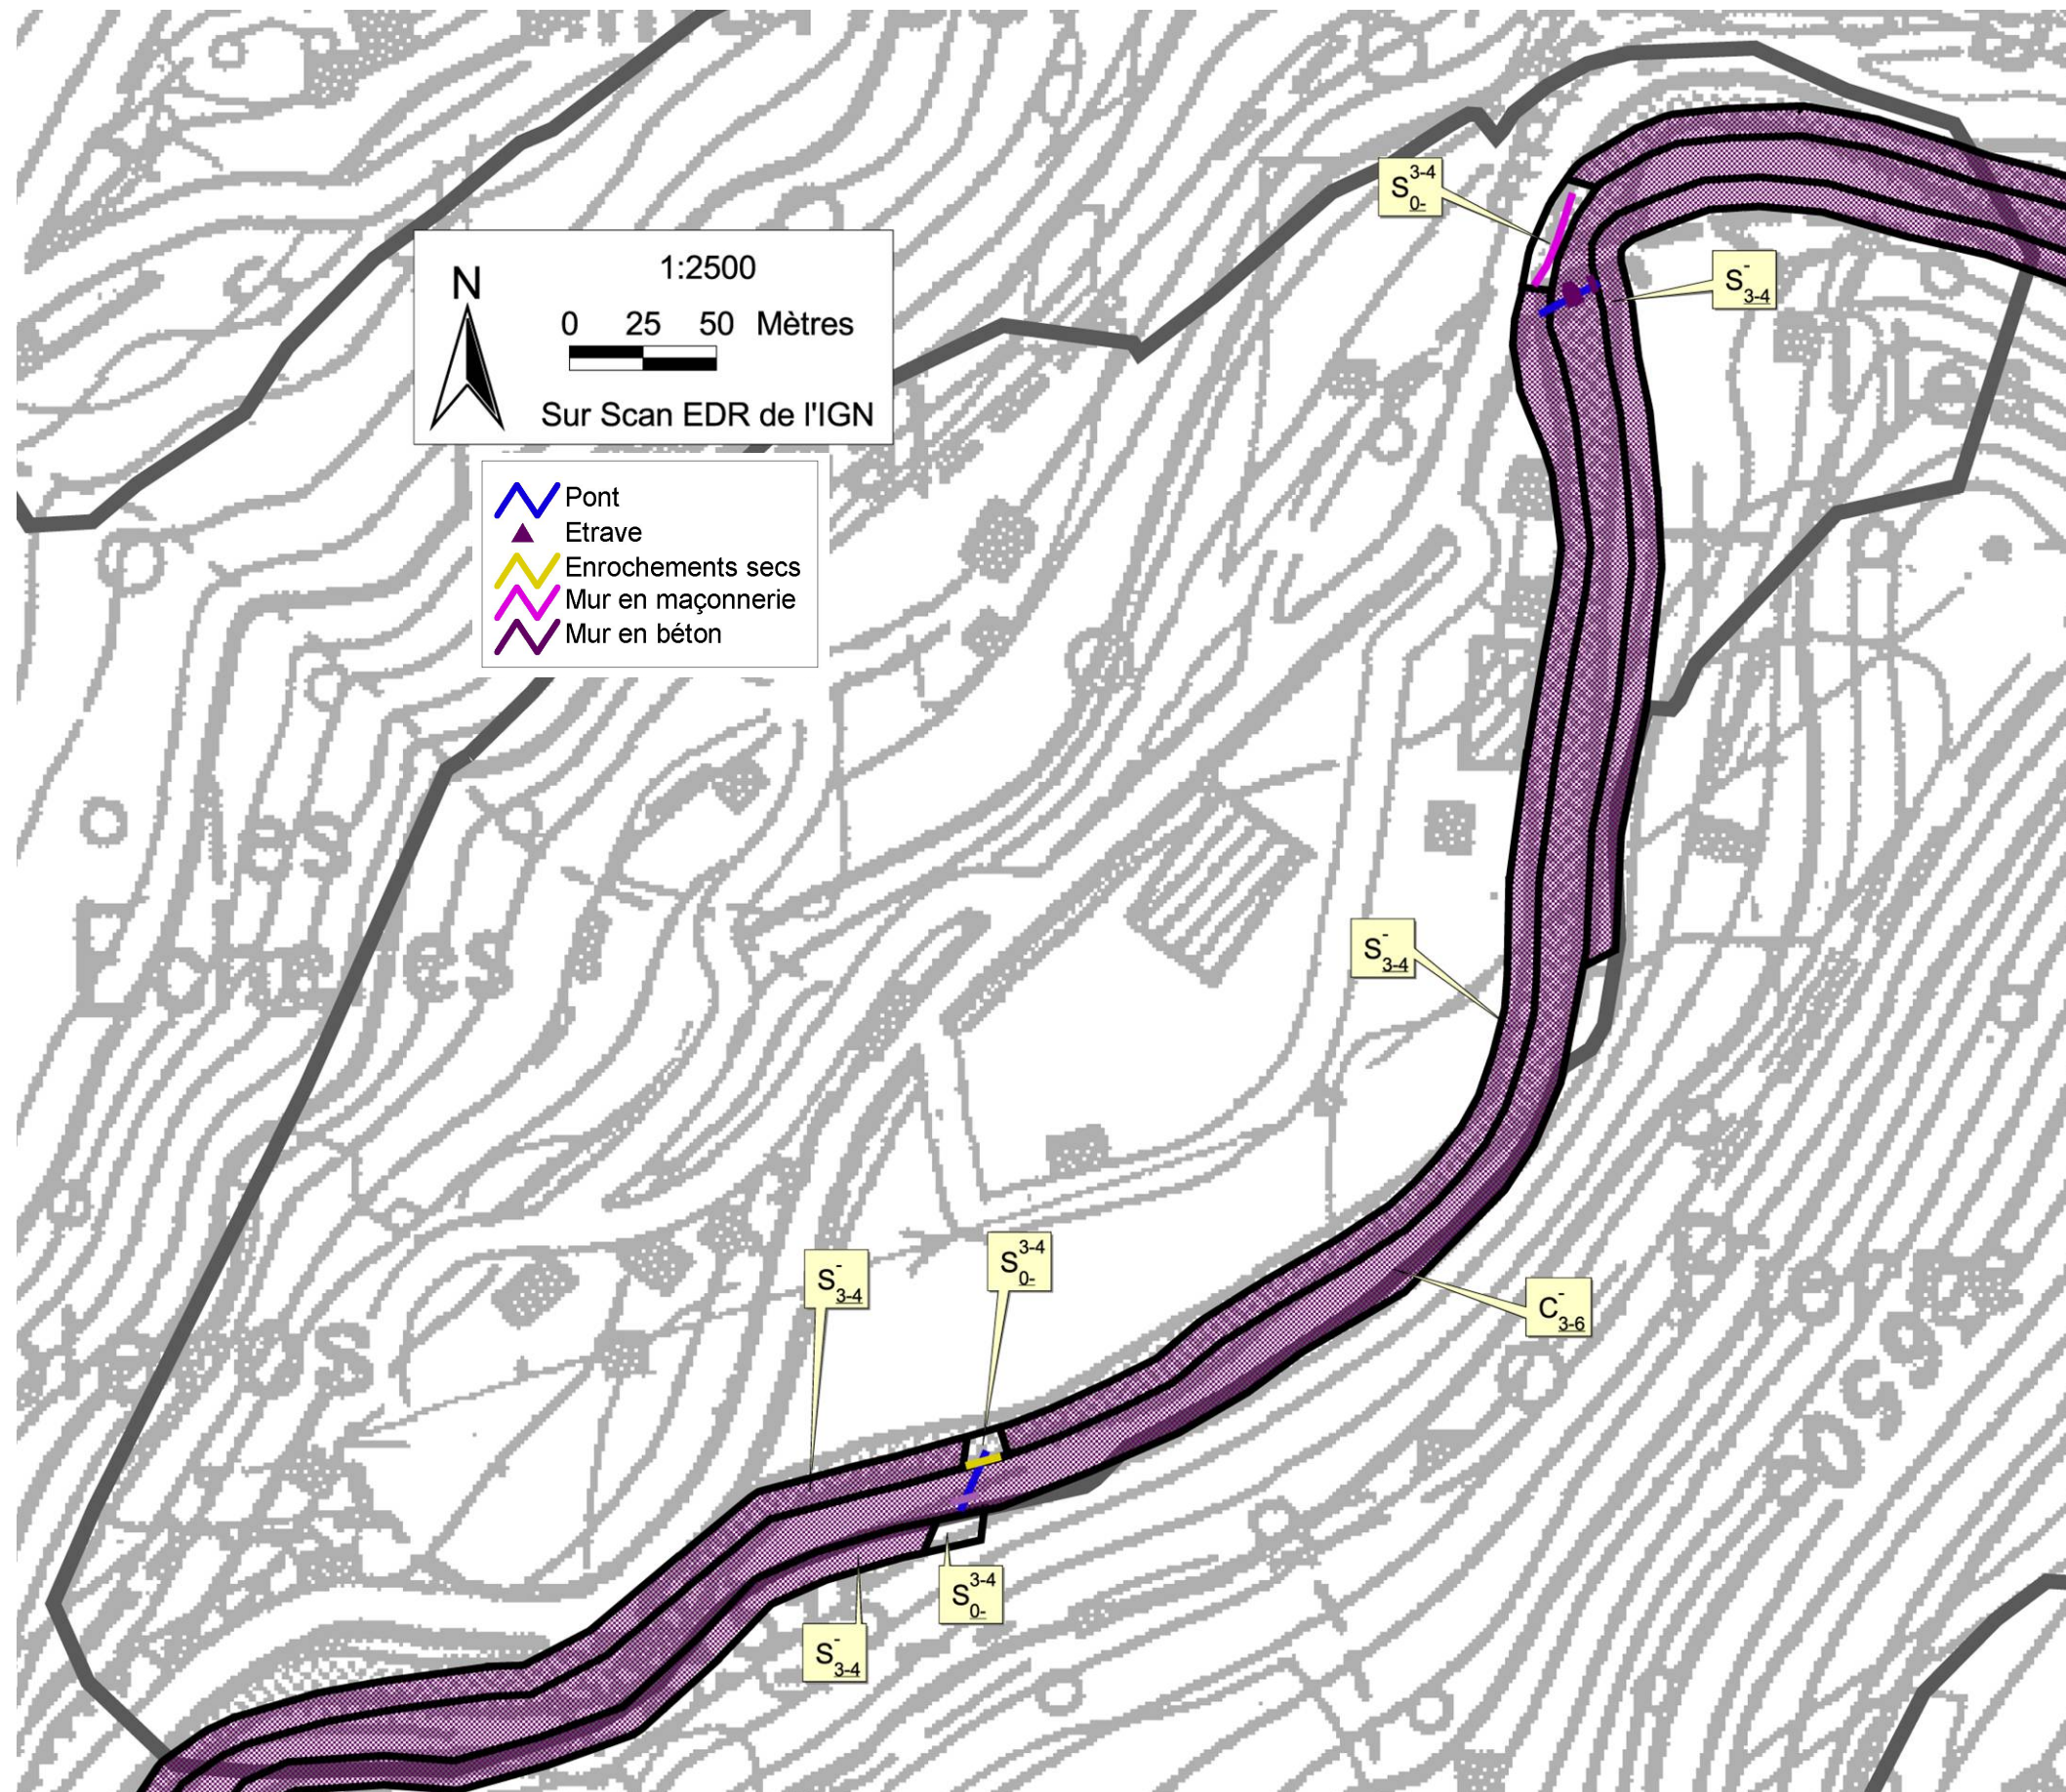
L'intrados du 1^{er} coude est donc directement concerné par une submersion des deux premiers niveaux de terrasses par une crue centennale (I_{3-4} et $I_{2-4/3-3}$). En ce qui concerne la zone artisanale, l'extrémité amont est surélevée par rapport au reste de la zone artisanale. De ce fait, différents niveaux d'inondation sont envisagés selon la hauteur des berges (I_{1-3} et $I_{1-4/2-3}$). La majeure partie de la zone artisanale représente un champ d'expansion situé entre 2 et $2,50m$ au dessus du lit mineur ($I_{2-4/3-3}$). Enfin, de part une section d'écoulement et un tirant d'air trop faible, le pont aval constitue un point de débordement dès la crue quinquennale (I_{3-4}).

En parallèle à l'aléa inondation, les phénomènes de sapements de berges (S_{3-4}) et de charriages torrentiels (C_{3-6}) sont bien sûr présents (voir carte p41).
